# 平成28年(2016年)熊本地震 液状化調査報告(第1報)

現地調査:2016年4月28日～5月1日

防災科学技術研究所

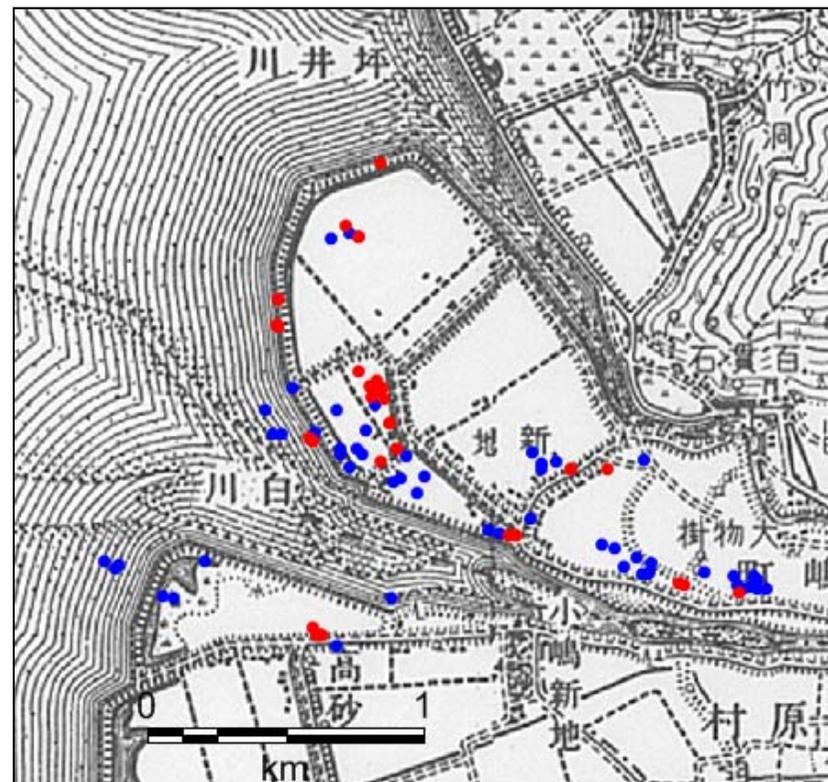
図6(背景図は2016/4/15撮影Google Earth画像)

西区小島下町と沖新町は干拓地である。4月15日に撮影されたGoogle Earth 画像には、農地に多数の噴砂が見られる。小島下町において現地で確認した噴砂は黒色であった。

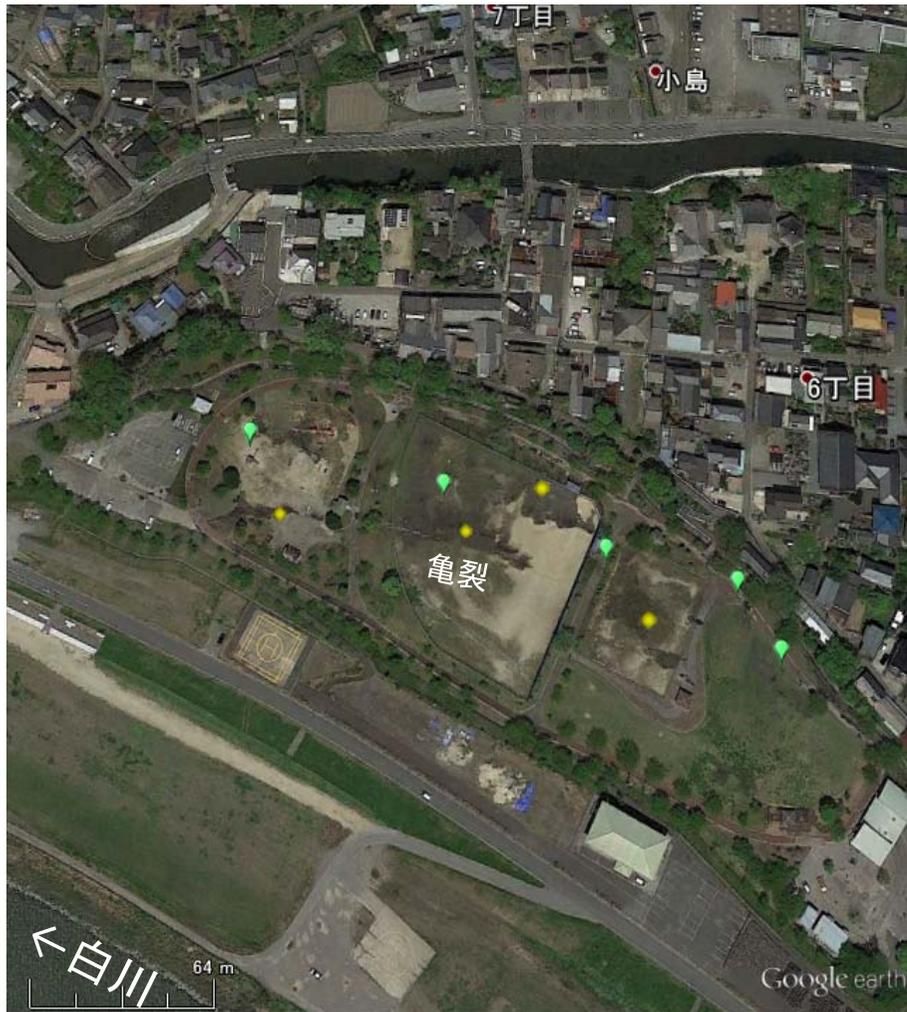
図7(背景図は2016/4/15撮影Google Earth画像)

明治34年測量の地形図では、小島中町付近の白川は現在より北側に蛇行している(現在も、北端に旧河道の名残の水路がある)。この場所は、運動公園になっており、一面に噴砂が見られた。公園中央には、川に平行した大きな亀裂が見られた。

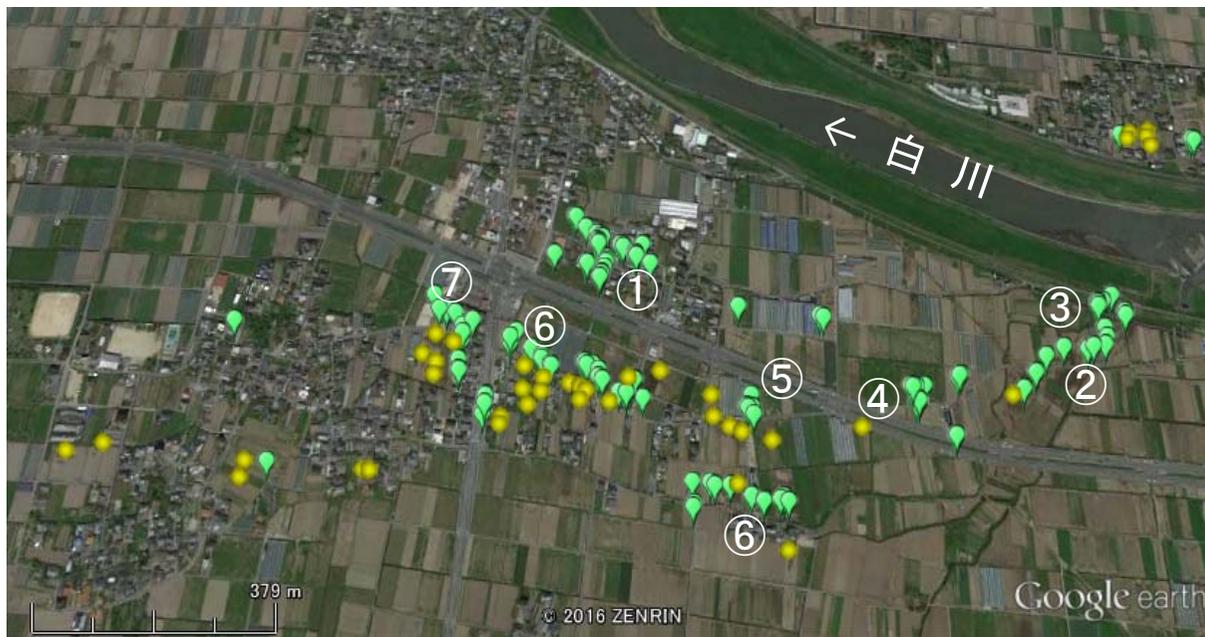
図8(背景図は2016/4/15撮影Google Earth画像)

図8①は、自然堤防上に立地する昔からの集落である。東西に流れる2本の水路に挟まれている。ここでは宅地の被害が多数見られた。

②～⑦は、白川に合流する2本の水路に挟まれた地区である。ここでは、水路に平行な開口亀裂が多数見られた。白川に近い農地では、大量の噴砂があった。住宅地も被害を受けていた。

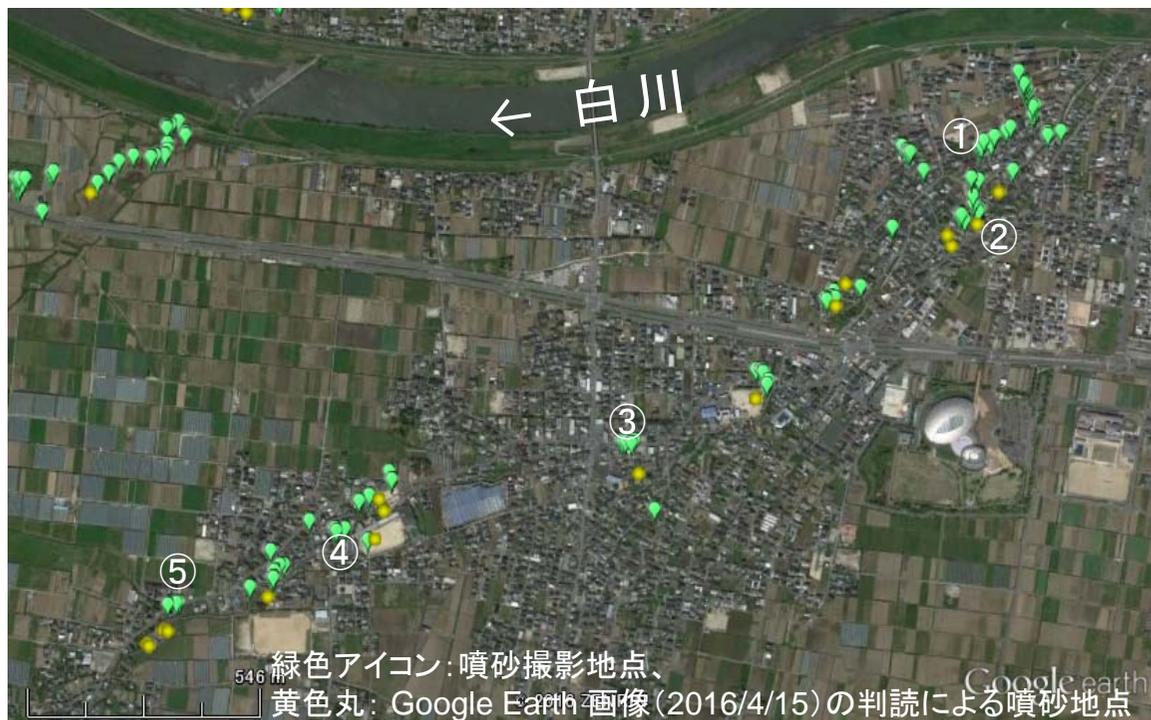
図9(背景図は2016/4/15撮影Google Earth画像)

明治34年の地形図に見られる三つの集落(自然堤防)とその周囲の後背湿地で大量の噴砂が見られた。噴砂があったのは白川に注ぐ幅2m程度の水路沿いの地域である。住宅地の生活道路の亀裂・噴砂、電柱の傾斜・沈下(0.5~1m)、校庭や農地での亀裂・噴砂などの被害が見られた。複数の亀裂が水路と平行に50m余り連続する箇所もあった。宅内には立ち入らなかったため、住宅の被害は不明であるが、住宅にも影響を及ぼしていると推測される。

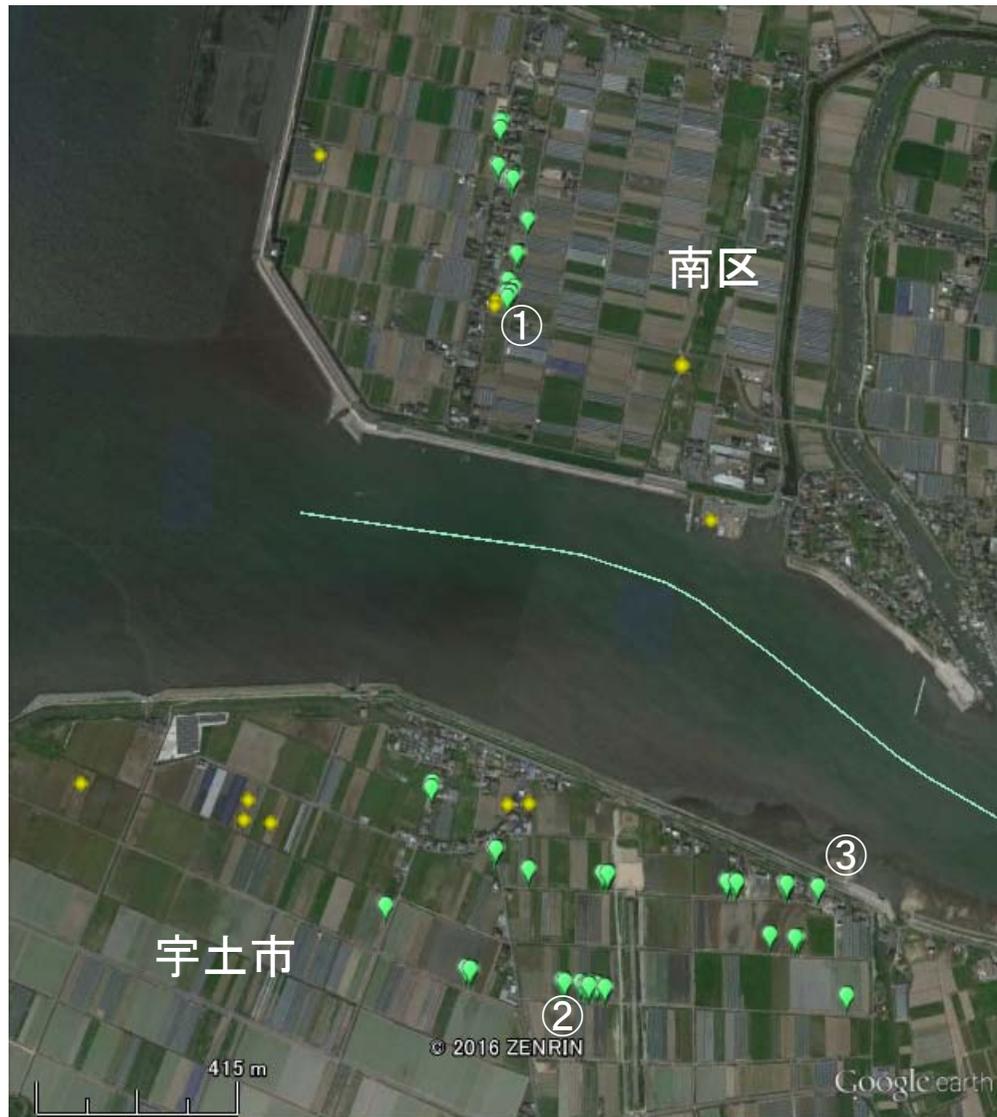
図11(背景図は2016/4/15撮影Google Earth画像)

緑川の河口部にある地区で明治34年測量の地形図では既に干拓されている。

背景画像の緑色は麦畑、縦縞模様はタバコ畑。宅地、農地、水路底で噴砂があり、特に農地での噴砂多数あった。ここでは規模の大きい噴砂丘が見られた。次頁の写真①の噴砂孔は、直径110cm、深さ60cm。噴砂に貝殻が混じっている箇所もあったことから海成砂が液状化したと推測される。

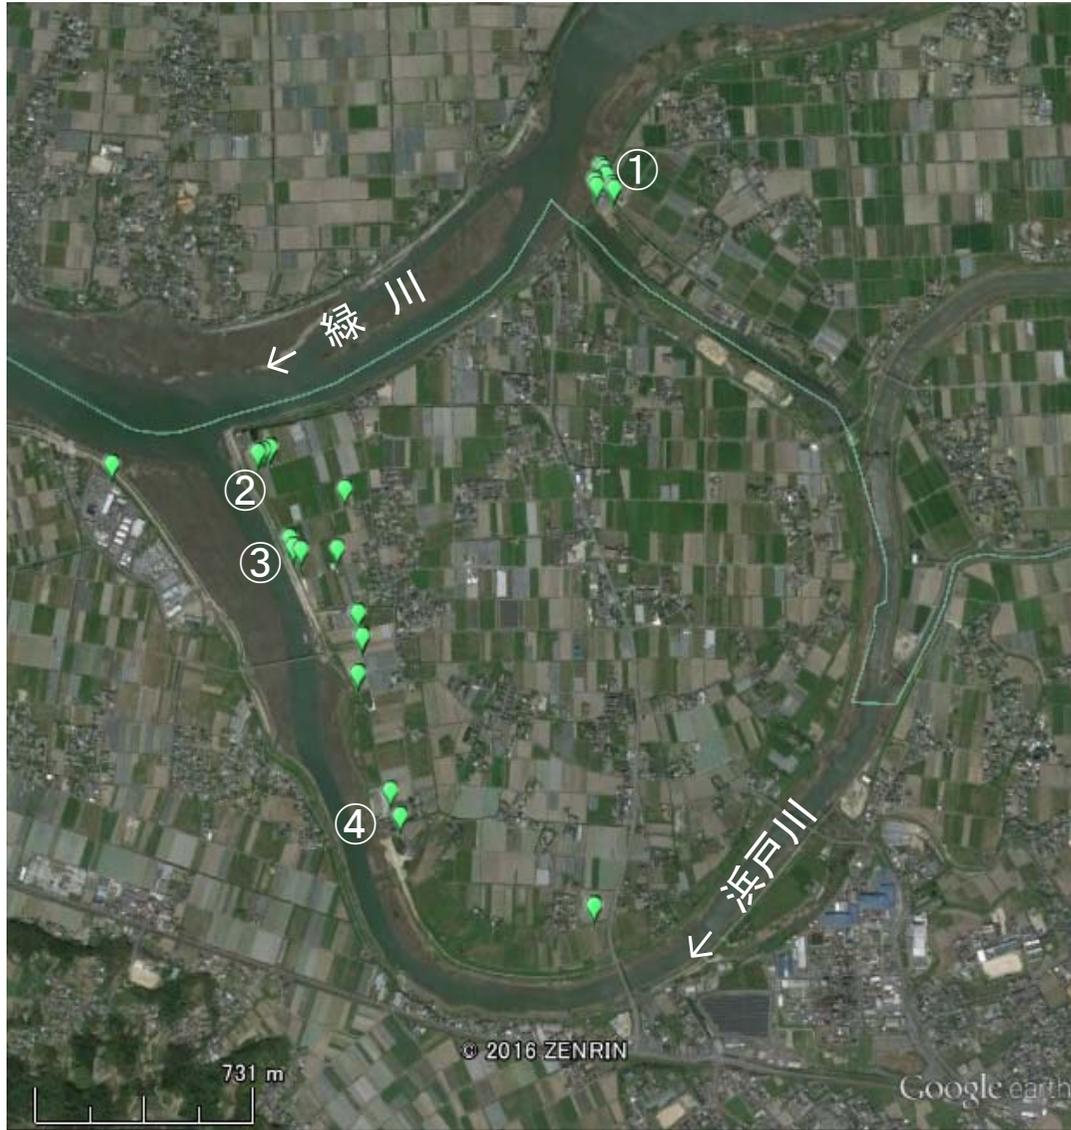
図12(背景図は2016/4/15撮影Google Earth画像)

緑川の河口から約2.5kmにある浜戸川沿岸の下流側で多数の噴砂が認められた。明治34年測量の地形図を見ると、現在の緑川は、「嘉永新川」と記載されていることから、浜戸川はもとは緑川の本流で、嘉永年間にショートカット工事が行われたと考えられる。

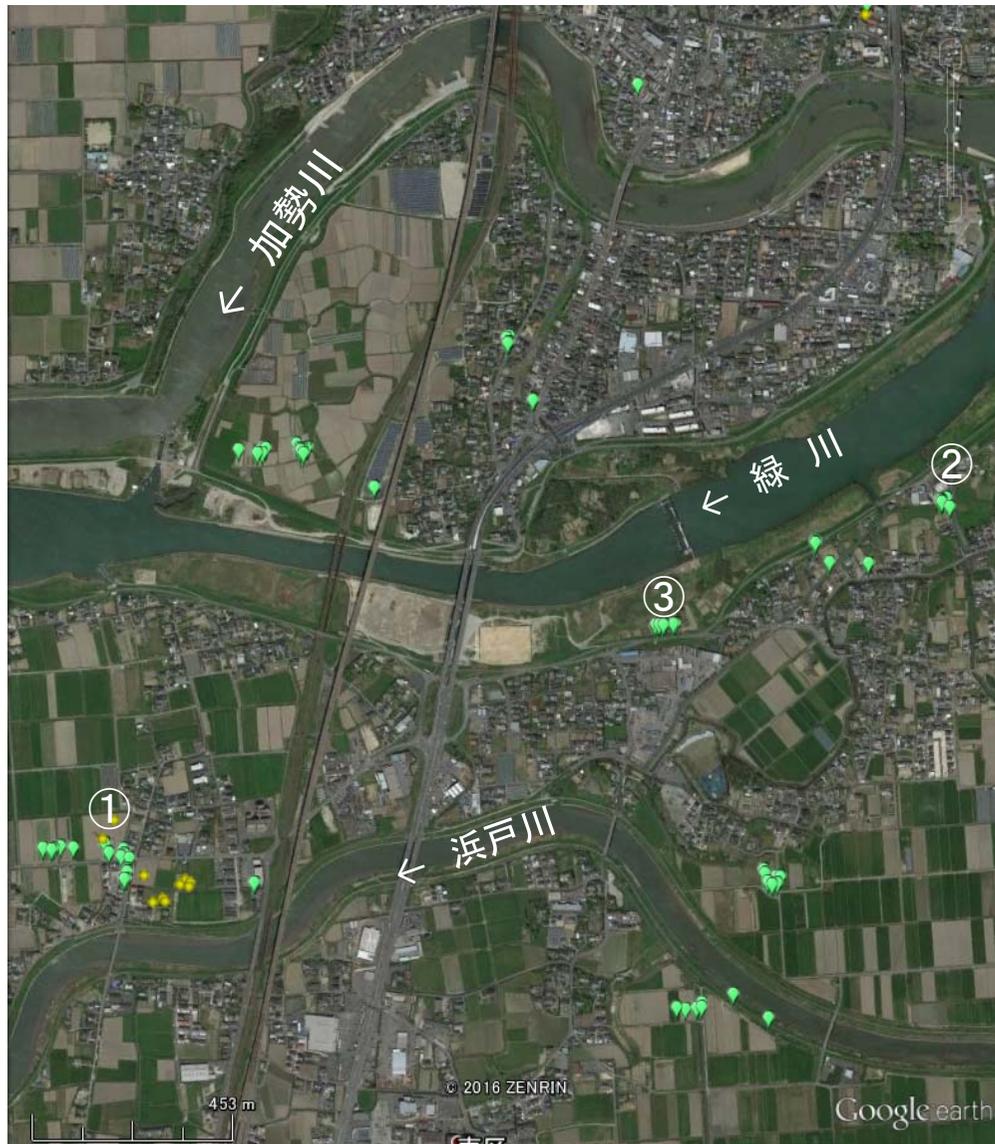
図13(背景図は2016/4/15撮影Google Earth画像)

加勢川、緑川、浜戸川が接近して流れる地区で、網の目状の水路が見られる。パッチ状の農地の区画から氾濫常襲地と推測される典型的な後背湿地。下図の旧版地図を見ると、浜戸川は明治期には著しく曲流している。一帯の農地では、浜戸川に平行な噴砂を伴った地割れが多数見られた。図13の①地点では、築後3年の住宅10棟余りが液状化により傾斜した。住民によれば、住宅はベタ基礎で、不同沈下量は5cm以上とのことである。②地点では細礫の噴出が見られた。

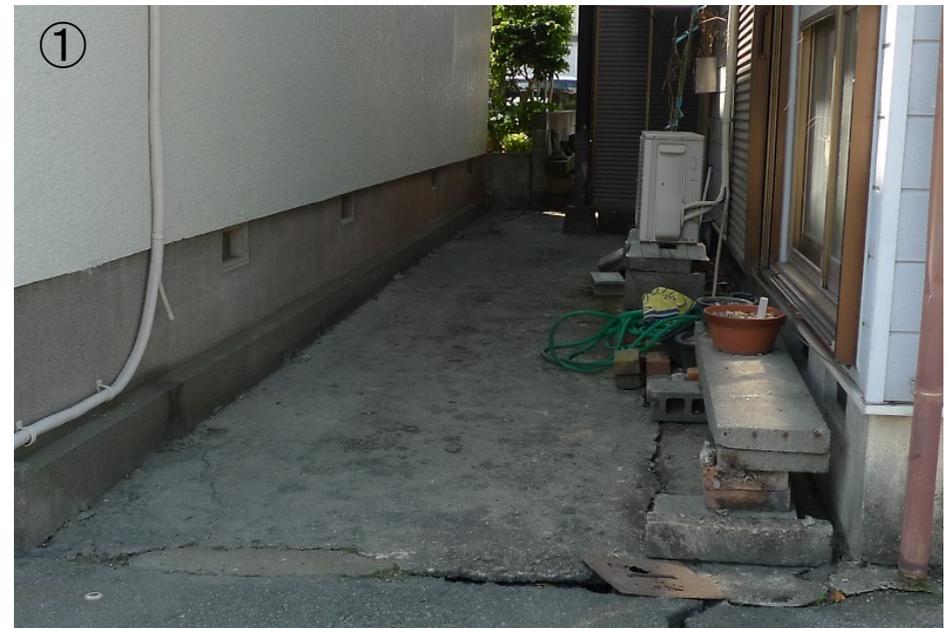
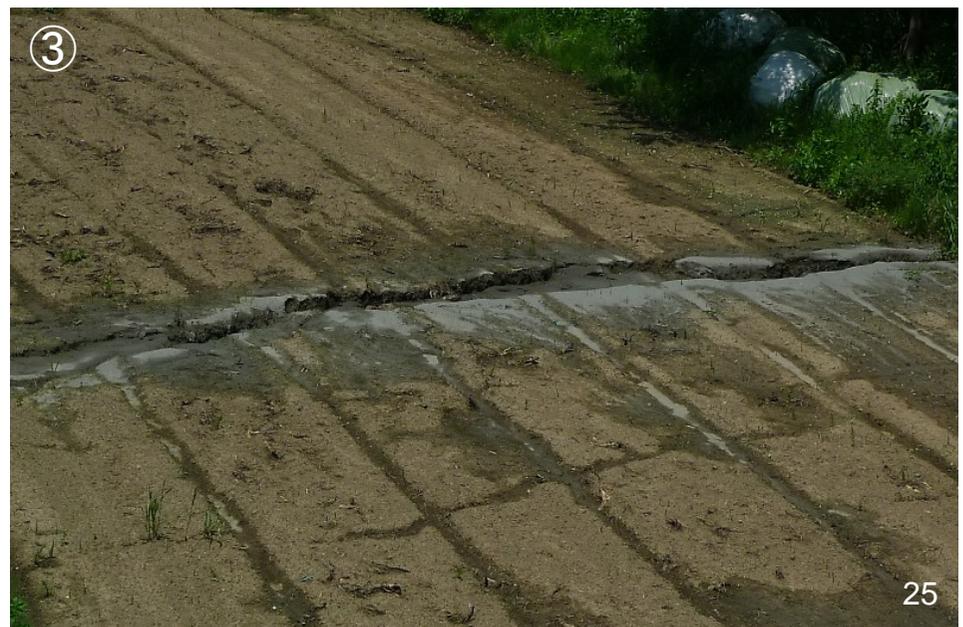
液状化により不同沈下した住宅群

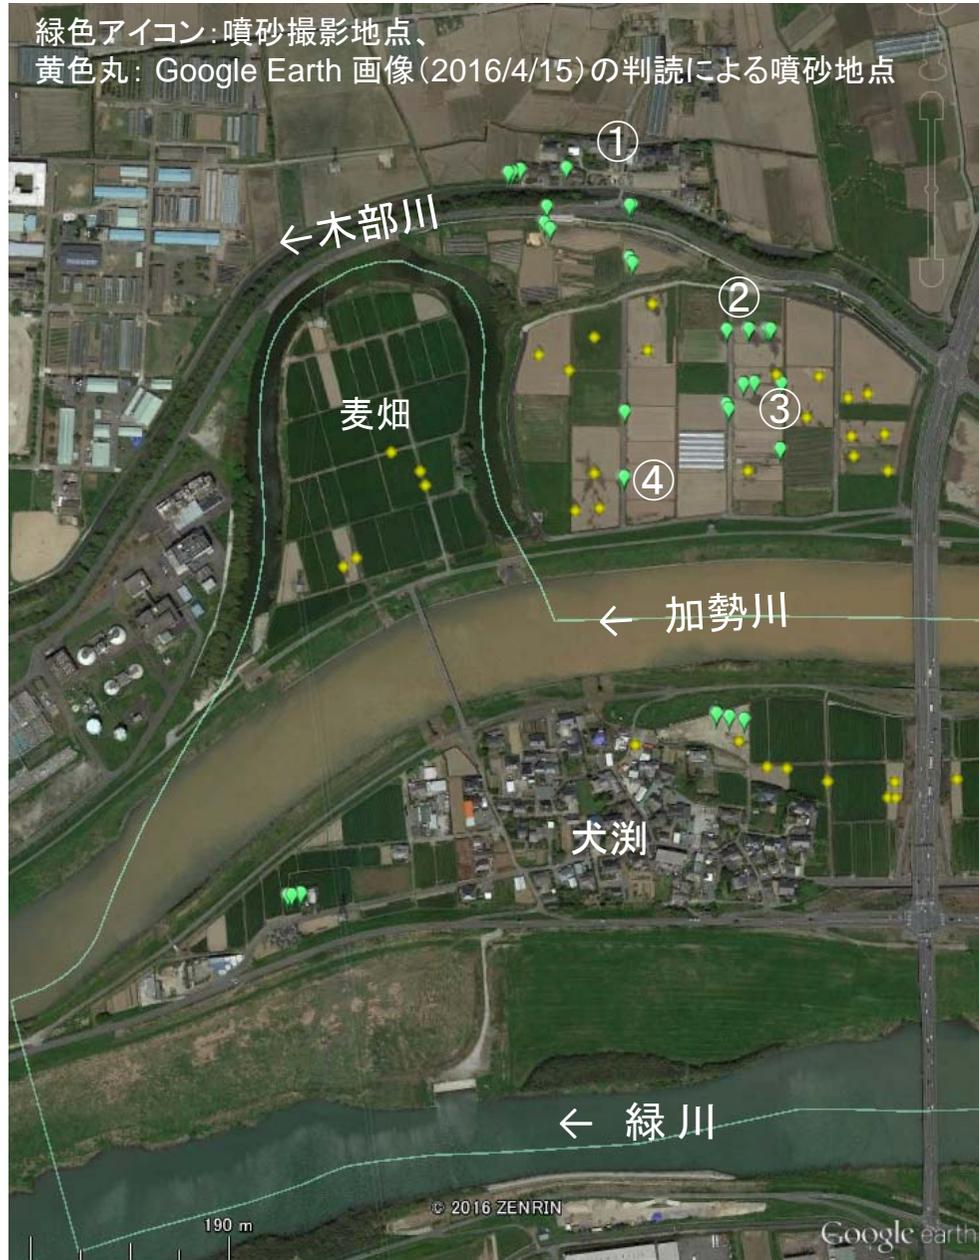
図14(背景図は2016/4/15撮影Google Earth画像)

加勢川と木部川に挟まれた農地に無数の噴砂が見られた。図14の麦畑にも噴砂の発生が予想されるが、麦畑のためGoogle Earthの画像からも現地での目視でも確認できなかった。

Google Earthの画像では、加勢川南岸の犬渚の宅地(自然堤防)に噴砂らしきものが散見されるが被害の実態は不明である。

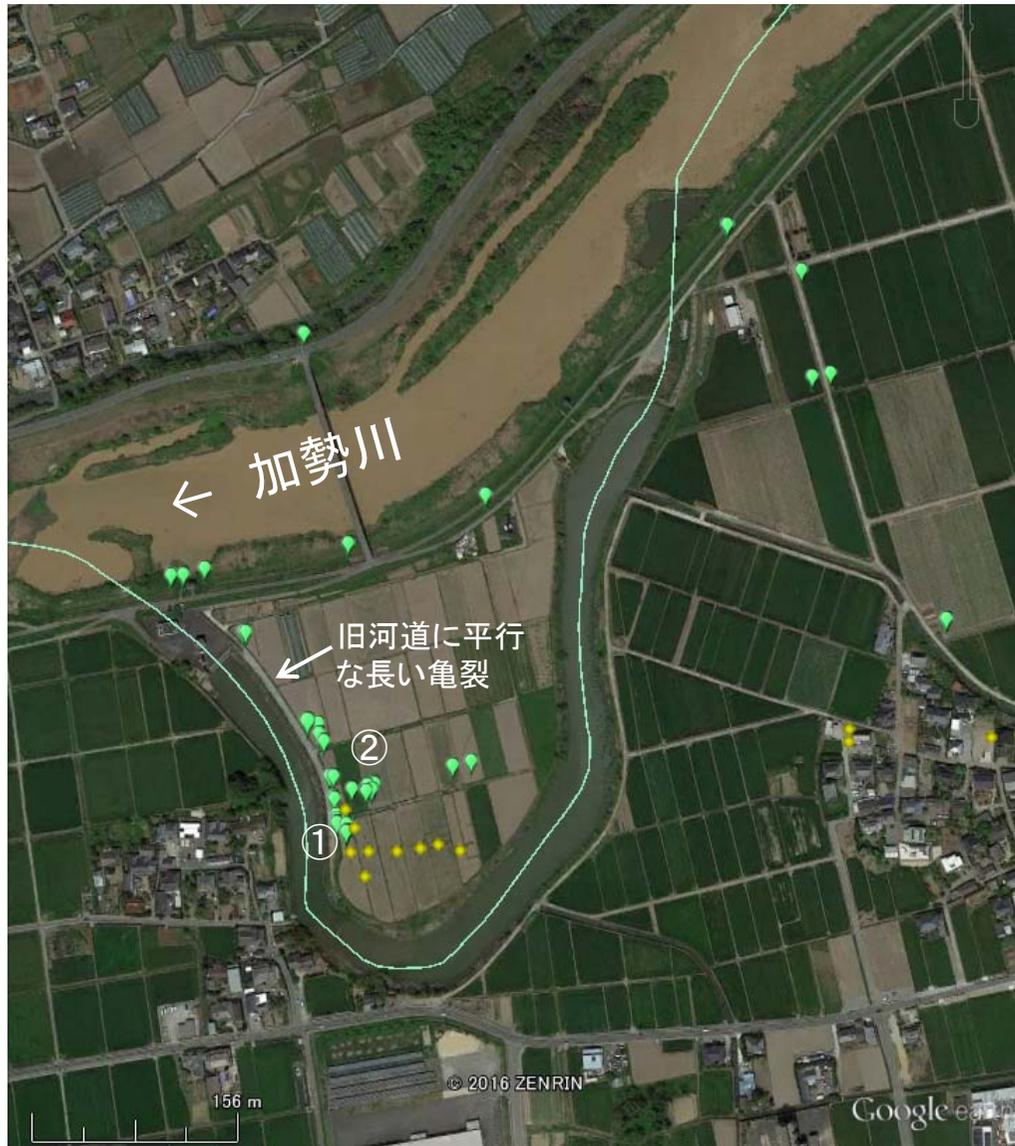
図15(背景図は2016/4/15撮影Google Earth画像)

加勢川とその旧河道の蛇行流路に囲まれた農地で多数の噴砂が見られた。現在の加勢川沿いの道路には、亀裂が続いていた。蛇行流路に囲まれた農地には幅10~30cmの流路に平行な地割れが発生していた。明治34年の地形図(下図)では、加勢川は南側の蛇行流路を流れている。旧加勢川沿いには堤防もないこと、当時、桑畑以外の土地利用がないことから、過去に頻繁に氾濫が発生していたと推測される。

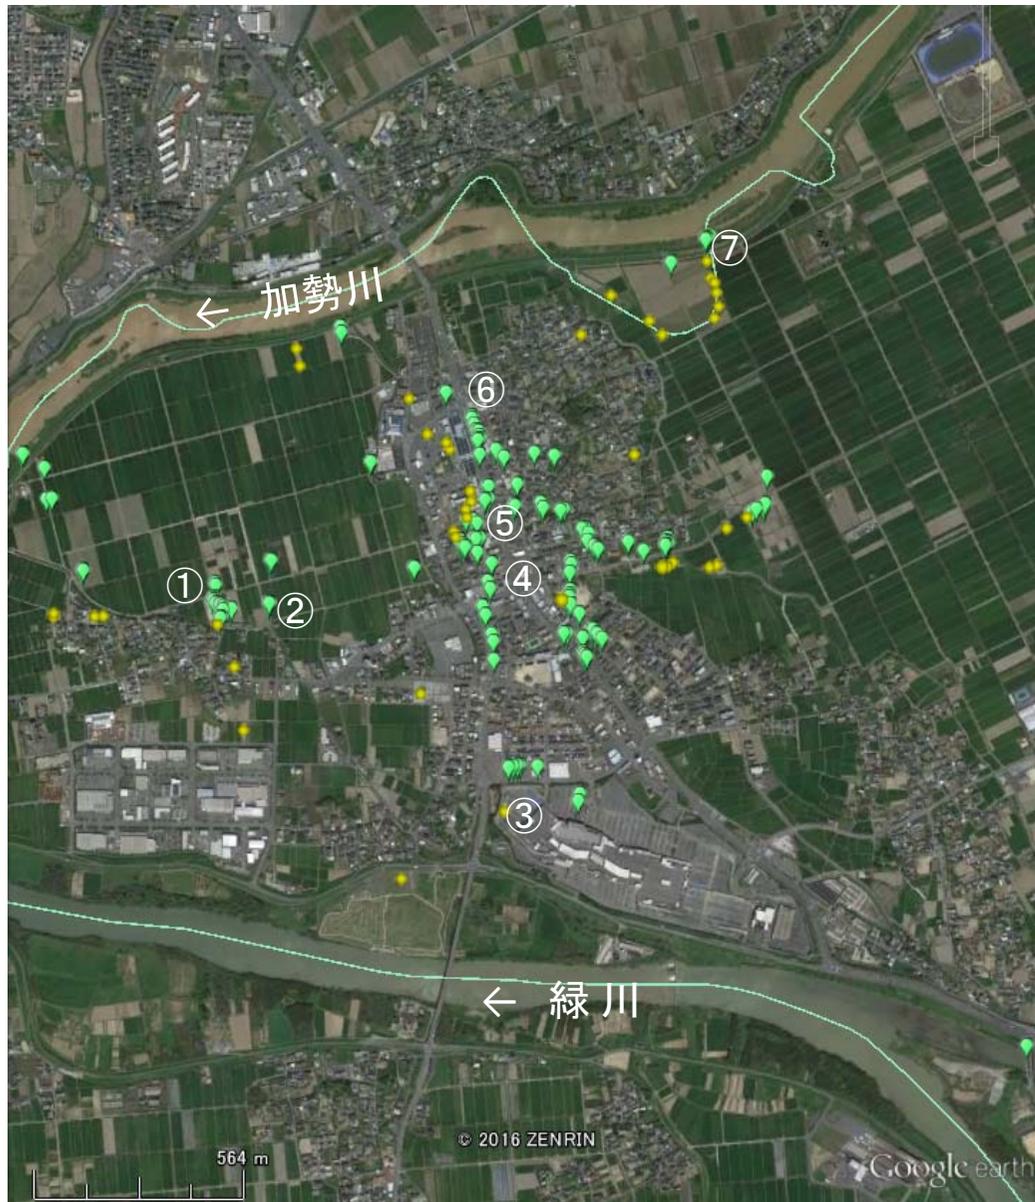
図16(背景図は2016/4/15撮影Google Earth画像)

この地域は、加勢川と緑川に挟まれた地域で、図16③の大型スーパーマーケットの駐車場における大量の噴砂・湧水の他、各所で噴砂や構造物被害が見られた。「鯰」という地名からも水はけの悪い低湿地であると想像される。噴砂は、自然堤防の周囲を盛土造成した地区と後背湿地の自然地盤と思われる農地でも起きている。⑦付近は益城町と嘉島町の境界線(緑線)の形状から分かるように旧河道である。現在は水域はなく農地となっているが、旧河道の形を再現するように噴砂が生じている。近くの仏誓寺の住職によれば、加勢川と緑川に挟まれた鯰から下仲間一帯は、熊本市を洪水から守るため、嘉島町側の加勢川の堤防が低築造され遊水池の役割を果たしていた地区で、1980年頃まで度々大洪水に見舞われていたとのことである。

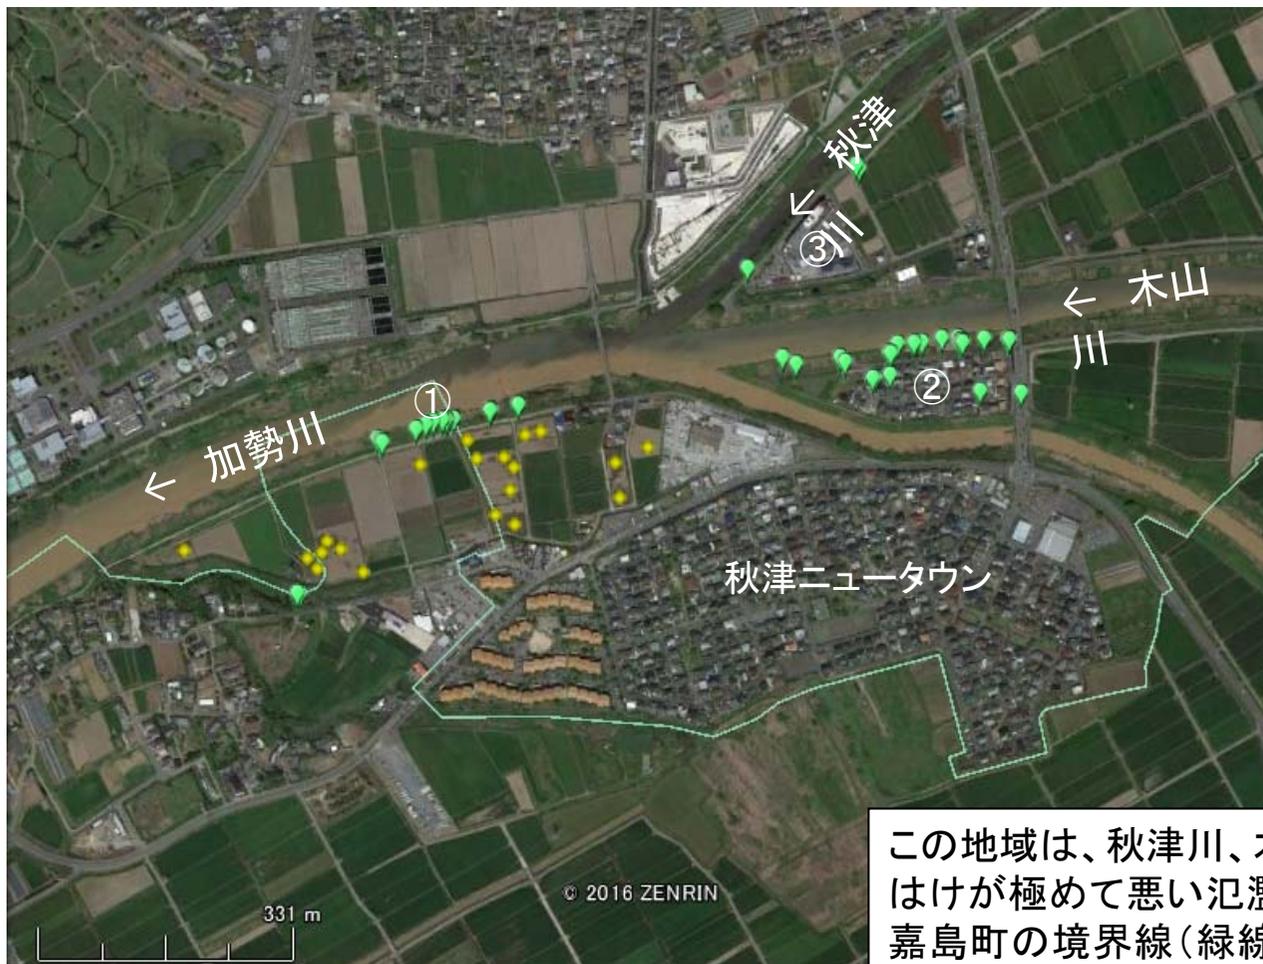
図17(背景図は2016/4/15撮影Google Earth画像)  
緑色アイコン: 噴砂撮影地点、黄色丸: Google Earth 画像  
(2016/4/15)の判読による噴砂地点

この地域は、秋津川、木山川、矢形川の合流地点にあり、水はけが極めて悪い氾濫常襲地と考えられる。熊本市南区と嘉島町の境界線(緑線)が複雑に入り組んでいることから、明治期には河川が著しく蛇行していたことがわかる。①の加勢川沿いの道路には、川に沿った亀裂が入っていた。噴砂は、農地・道路のほか住宅地にも見られ、②の間島団地では、ほとんどの家屋が液状化と側方流動による被害を受けていた。南側の秋津レークタウンは、やや盛土が高いためか噴砂は見当たらなかった。秋津町では、1889年(明治22)の熊本地震でも液状化の記録がある(若松、2011)。

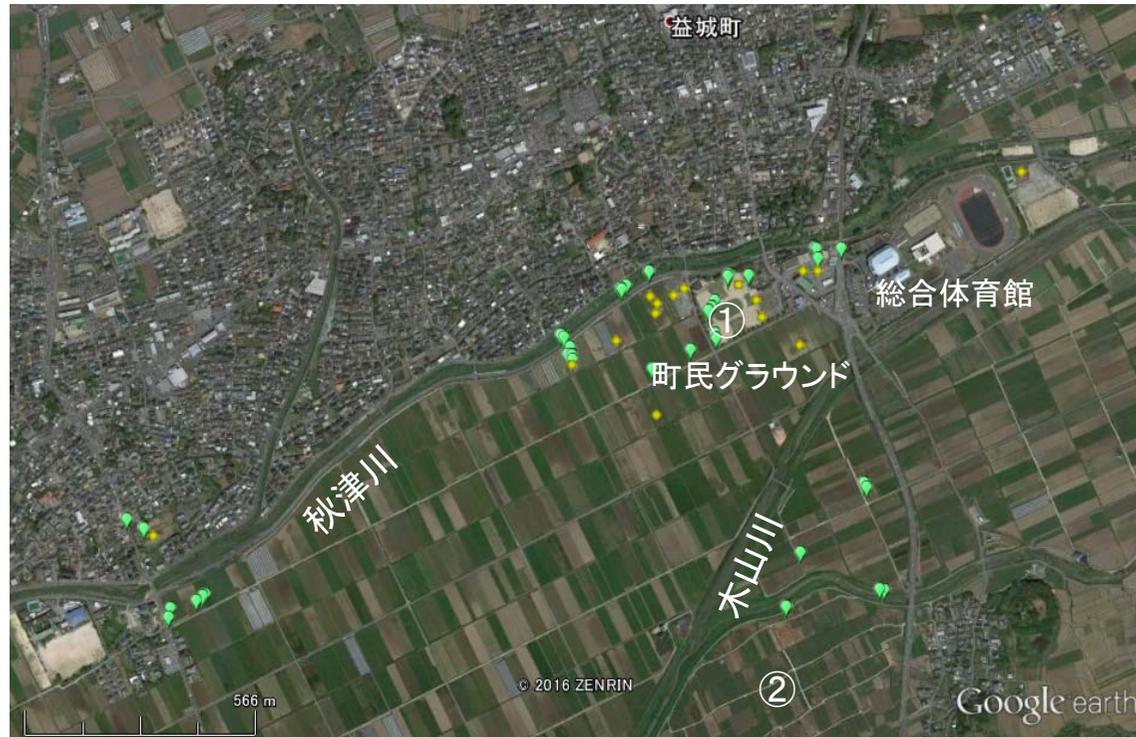
図18(背景図は2016/4/15撮影Google Earth画像)

図18は益城町役場南方の地域である。秋津川南岸の農地や、農地に盛土して造成された町民グラウンド・総合体育館の敷地に噴砂が見られた。秋津川北岸は台地で、噴砂は確認されていない。

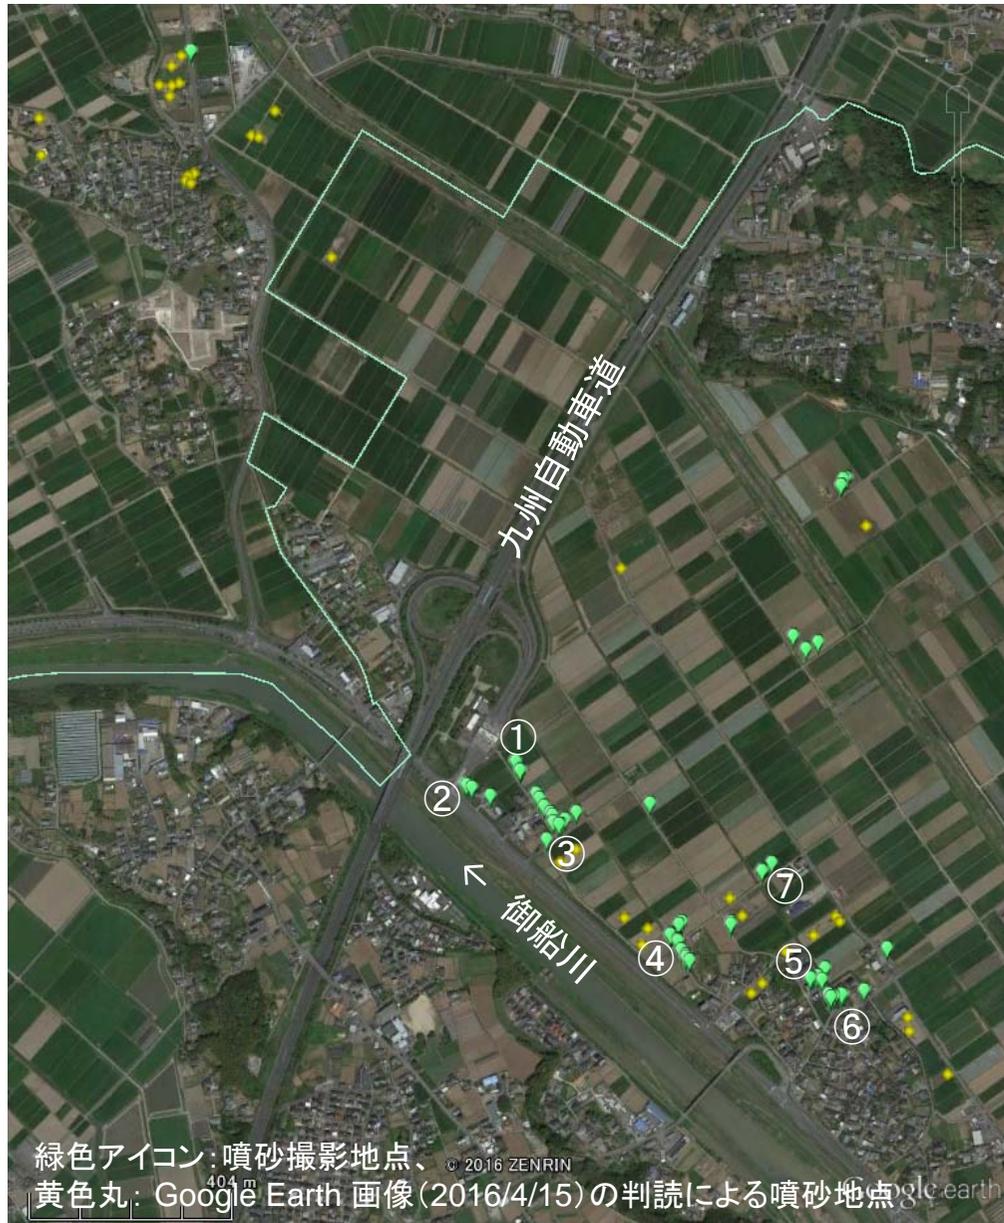
図19(背景図は2016/4/15撮影Google Earth画像)

九州自動車道の御船インターチェンジ付近の農地や住宅地には多数の噴砂が見られた。住宅の外構に液状化被害が認められたが、住宅の被害は不明である。噴砂があった宅地は、明治34年の地形図から分かるように、水田に盛土造成した箇所、昔からの宅地(自然堤防)では噴砂は確認されていない。

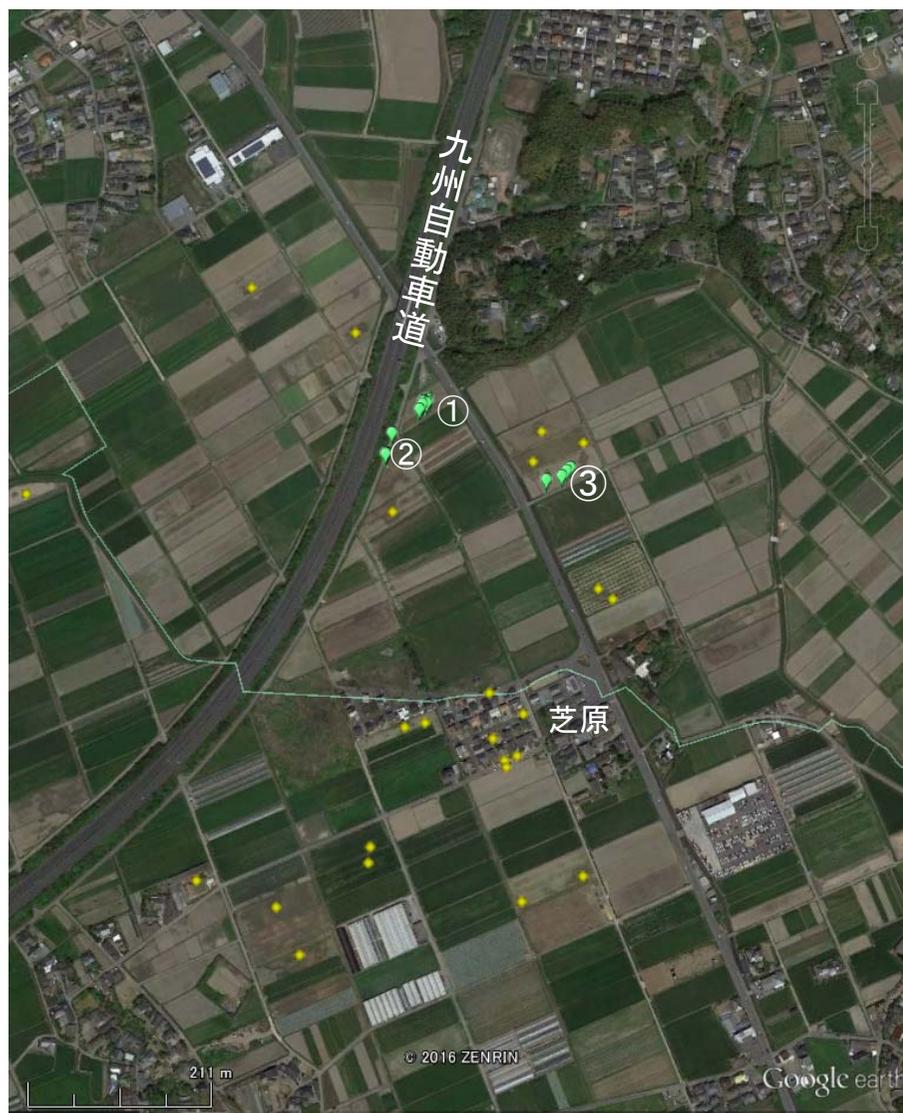
図20(背景図は2016/4/15撮影Google Earth画像)

図20は緑川と御船川に挟まれた低地である。農地に多数の噴砂が認められた。図の地点①では直径最大15cmほどの礫の噴出が認められた。この付近の緑川の河道は網状流路であり、河床には砂礫が堆積していると推定されることから、噴出した礫は緑川が運搬した礫である可能性がある。

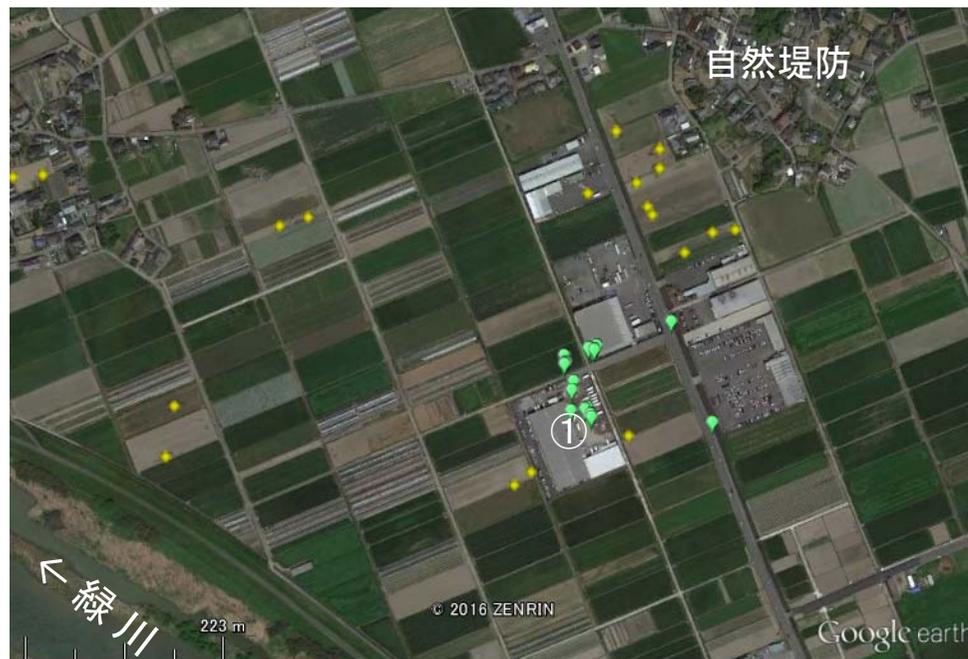
図21(背景図は2016/4/15撮影Google Earth画像)

緑川東方の農地農地(後背湿地)や、に盛土をして造成された事業所の敷地内には噴砂が見られた。図①の物送会社駐車場では、4月15日朝、社員が出社すると大量の砂水が噴出し水浸しになっていたとのことである。図21の画像でも地下水で濡れた駐車場が確認できる。周辺の道路、事業所の敷地、農地にも噴砂が見られた。

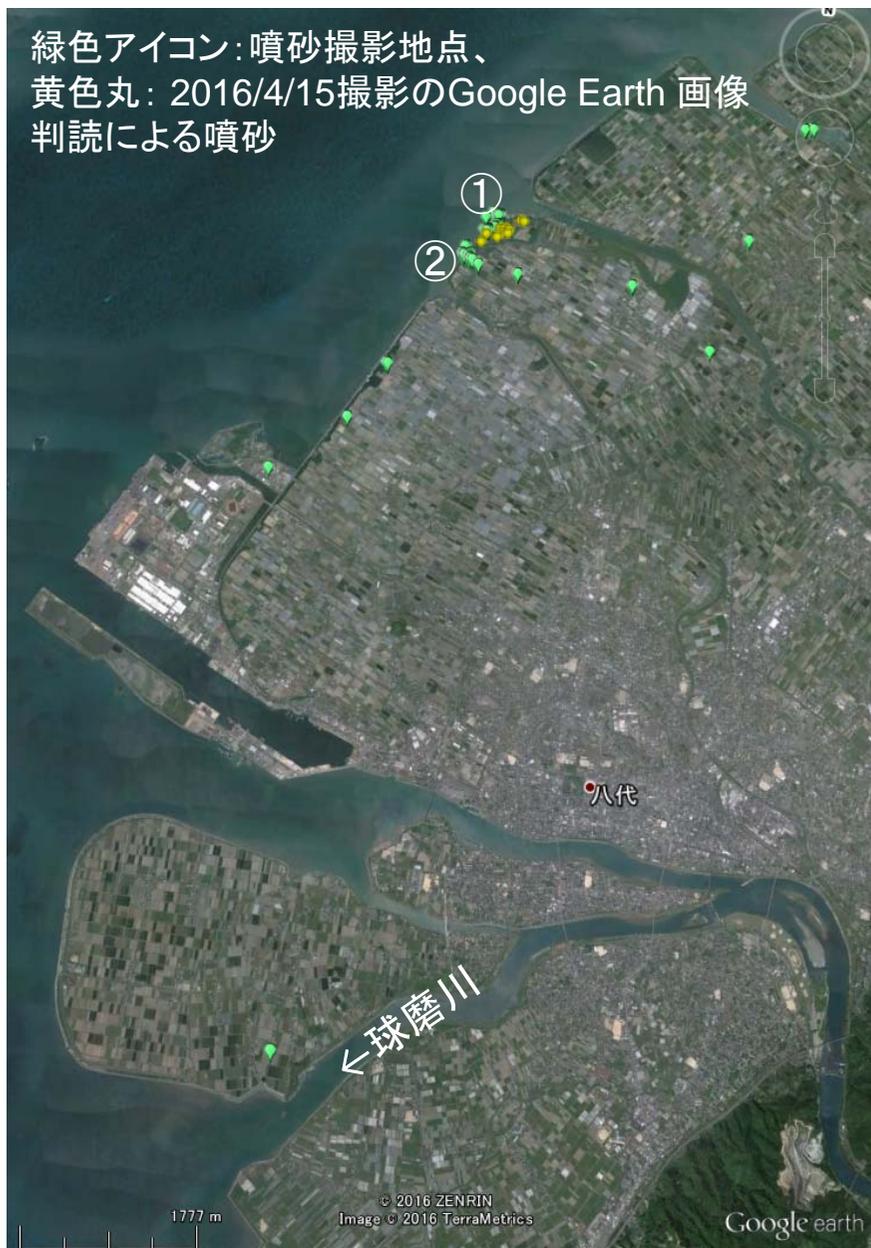
図22(背景図は2016/4/15撮影Google Earth画像)

八代市では、島原湾に面した干拓地のみならず液状化が確認された。液状化は図の①と②付近に集中していた。農地での広範囲な噴砂、農道の亀裂・噴砂、水路が噴砂で埋まるなどの被害が見られた。液状化が発生したのは、明治34年測量の地形図では海域となっていた新しい干拓地に限定されている。①②(昭和同仁町)では、1968年日向灘地震でも液状化の発生が報告されている(若松、2011)。

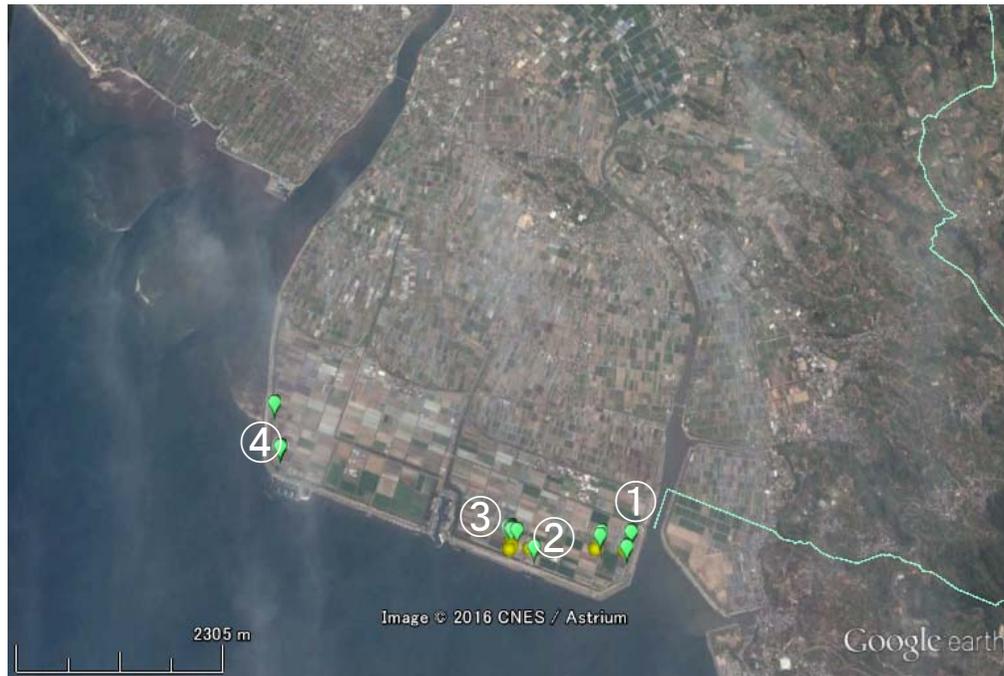
図23(背景図は2016/4/15撮影Google Earth画像)

玉名市では、島原湾に面した干拓地で液状化が認められた。被害は農地での大量の噴砂、用水路護岸の亀裂、農道の沈下・亀裂、畦畔の陥没である。液状化が確認されたのは、干拓地の南部のみである。明治33年の地形図を見ると、液状化が発生したのは明治33年には海域だった地区であることがわかる。
