平成28年(2016年)熊本地震
液状化調査報告(第2報)
阿蘇市・南阿蘇村

現地調査:2016年5月21日～5月22日

防災科学技術研究所

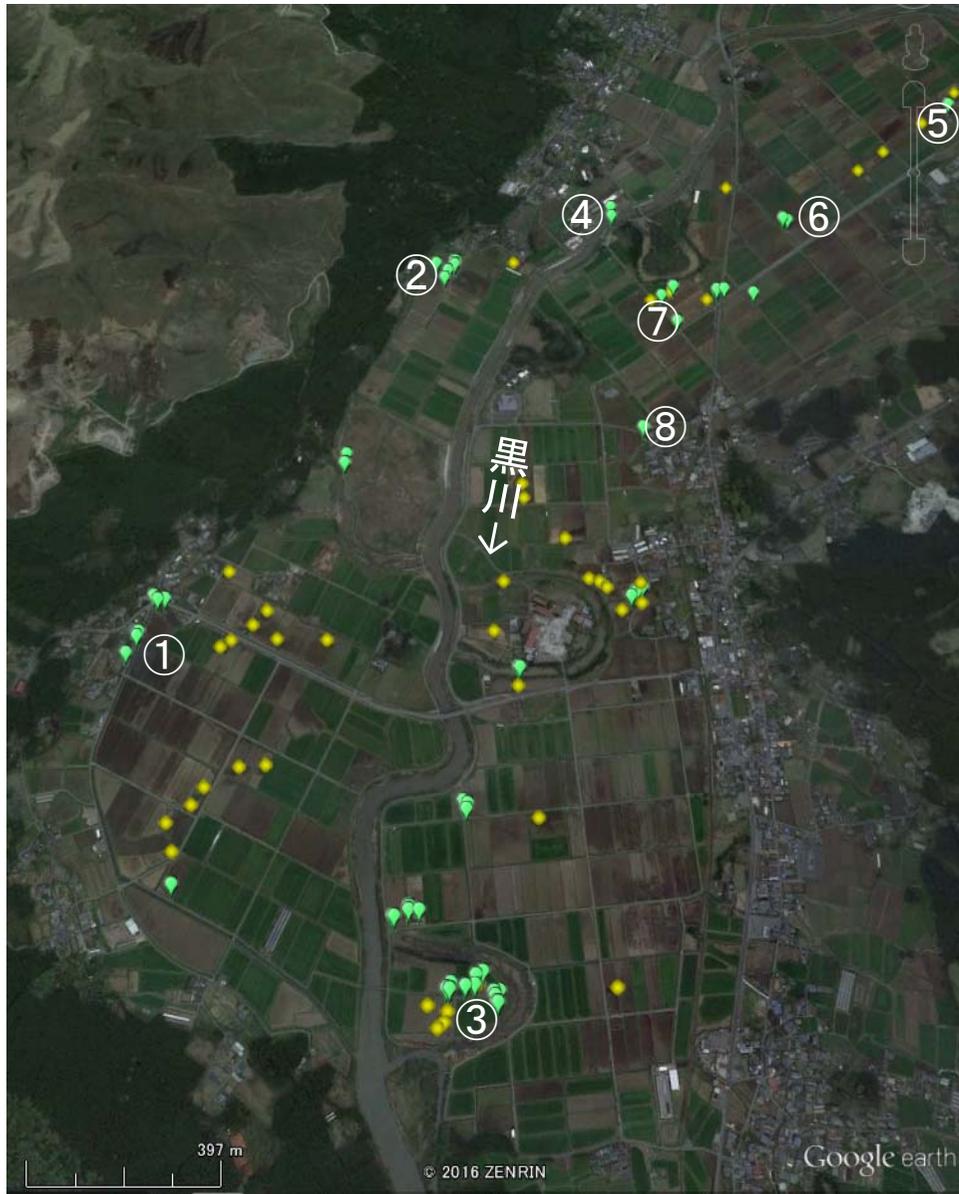
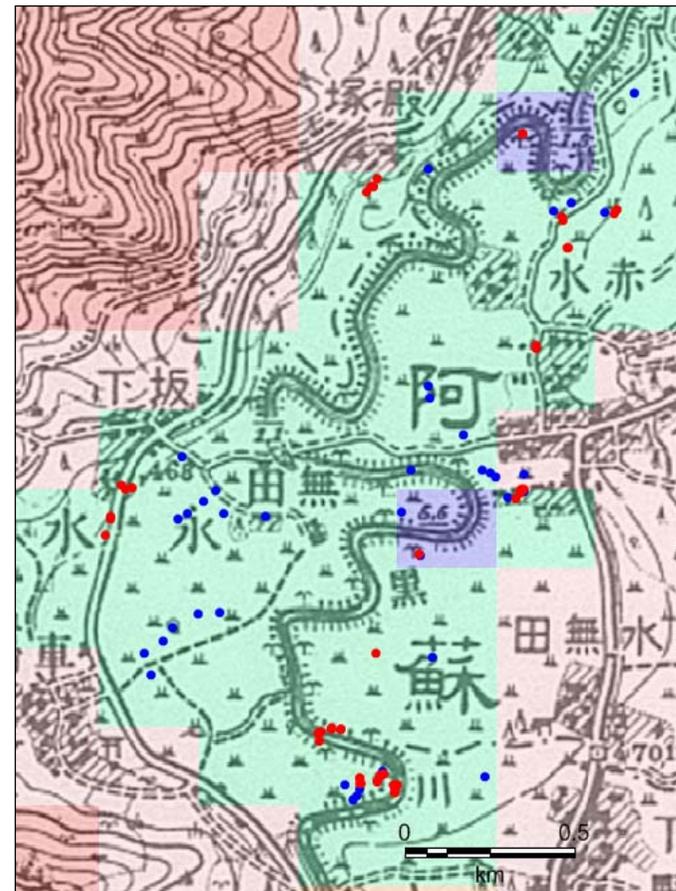
図8(背景図は2016/4/16撮影Google Earth画像)
 緑色アイコン: 噴砂撮影地点、黄色丸: 地理院正射画像(2016/4/16)
 Google Earth 画像(2016/4/16)による推定噴砂地点

黒川沿岸の農地には、無数の噴砂が認められた。この地区では黒川の蛇行跡の沼地も多くあり、噴砂は沼地周辺に特に集中していた。なお、農地には延長数100m～1000mに及ぶ地割れ群が見られたが、噴砂が見られた地割れと、全くなかったものがあった。

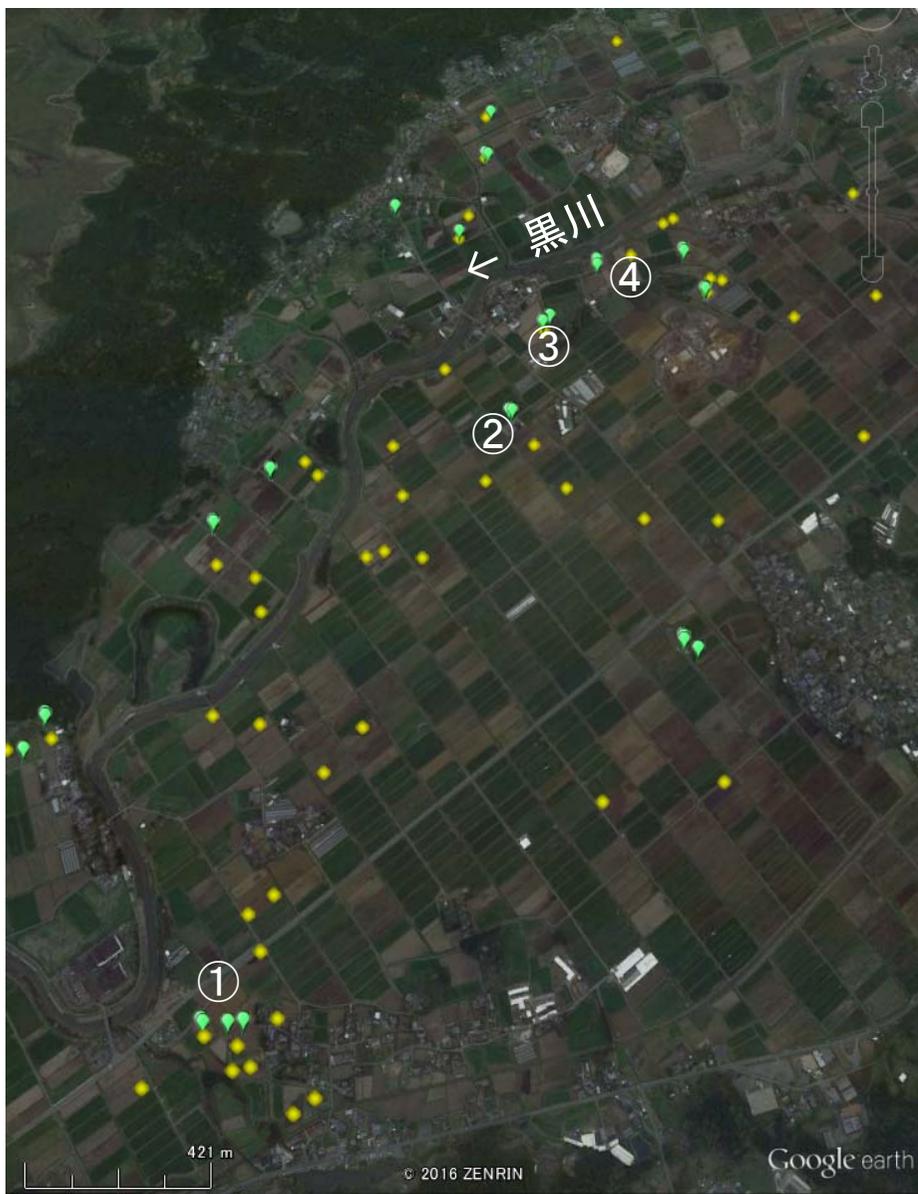
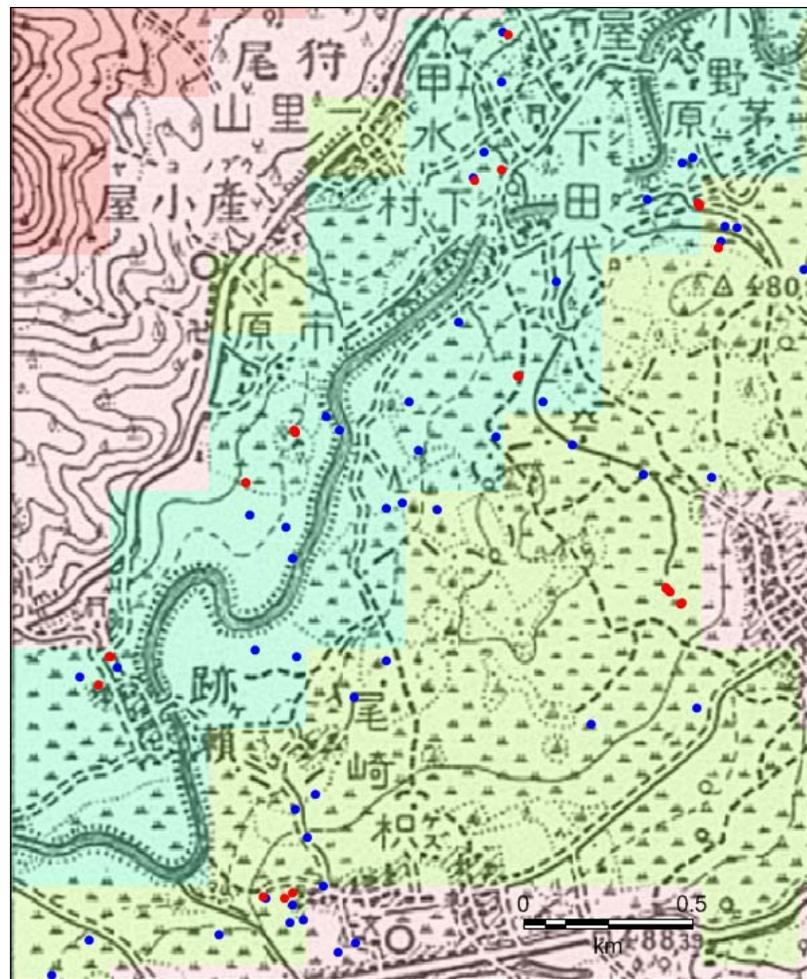
図9(背景図は2016/4/16撮影Google Earth画像)
 緑色アイコン: 噴砂撮影地点、黄色丸: 地理院正射画像(2016/4/16)
 Google Earth 画像(2016/4/16)による推定噴砂地点

この地区でも、農地に極めて多数の噴砂が見られた。噴砂は黒川沿岸の後背湿地の農地だけでなく、阿蘇山の火山山麓扇状地でも発生していた。

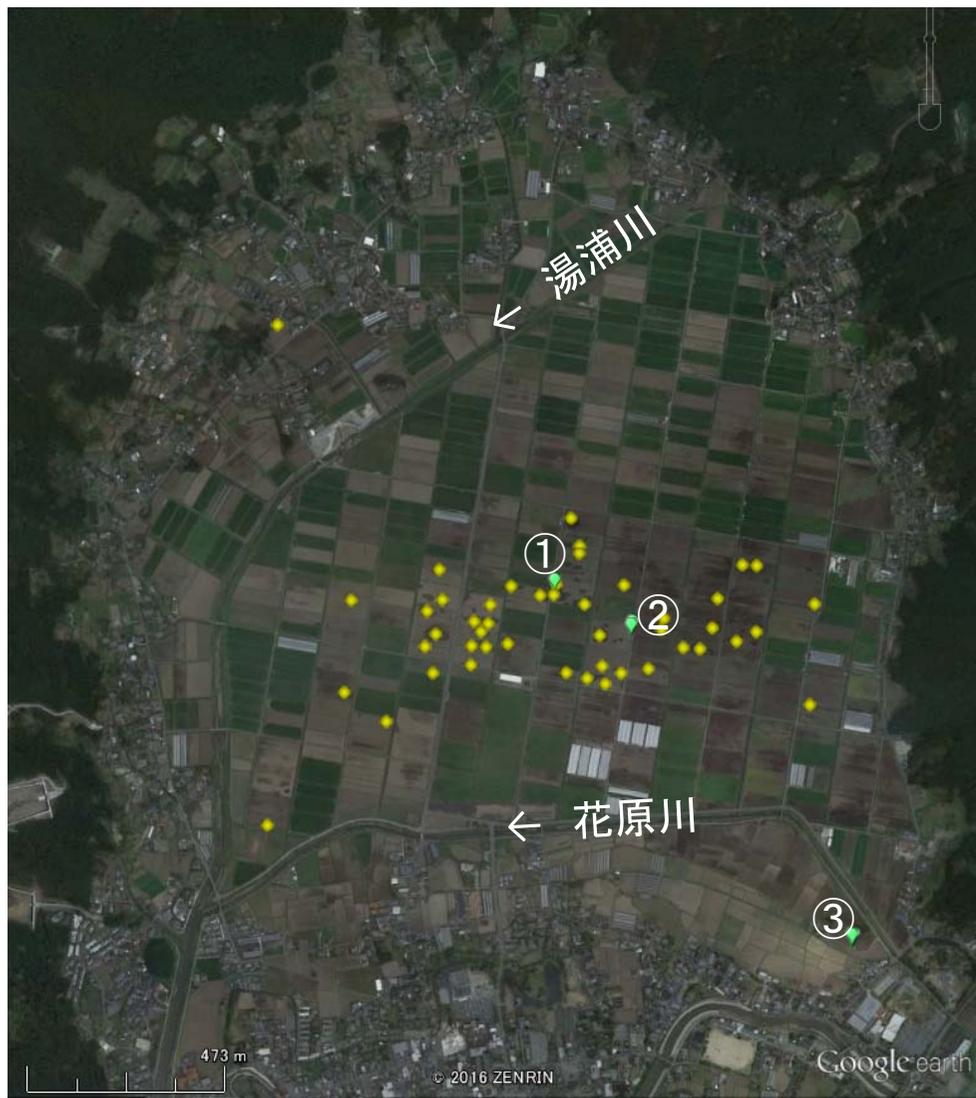
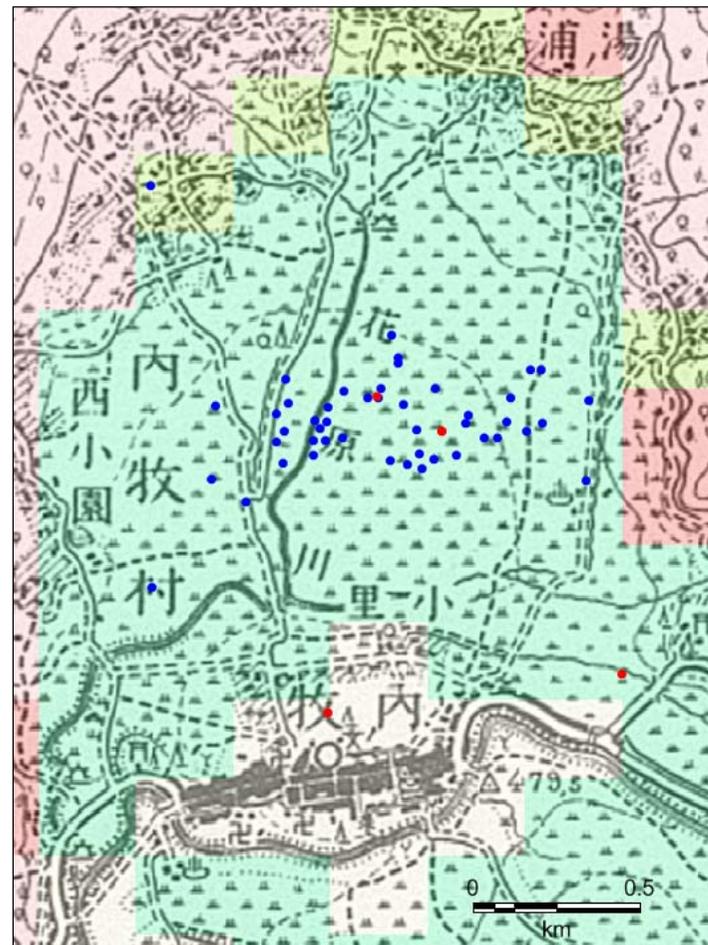
図10(背景図は2016/4/16撮影Google Earth画像)

2016/4/16撮影空中写真やGoogle Earthの画像では湯浦川と花原川の間の後背湿地の農地に多数の噴砂が見られた。現地調査時には、農地の入水や田植えが終わり、大部分の噴砂は確認できなかった。

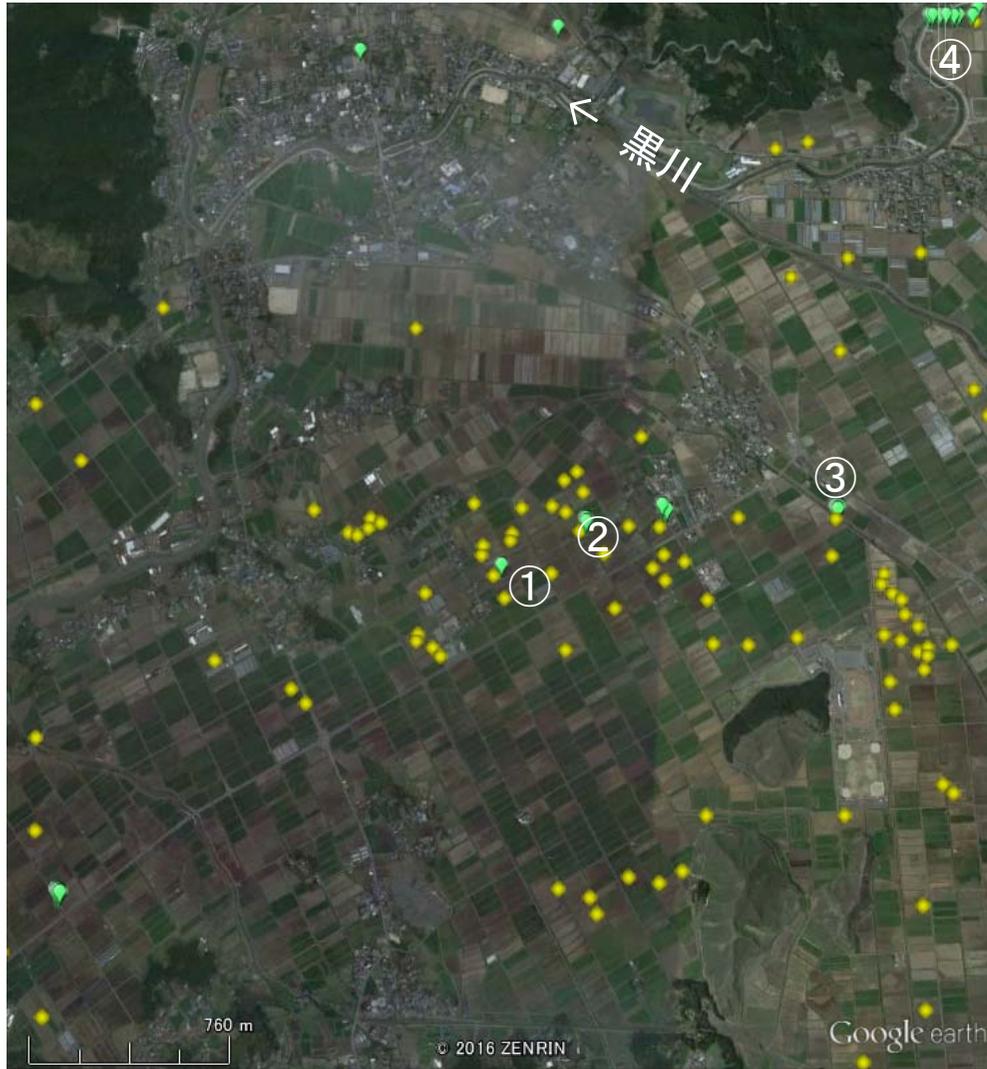
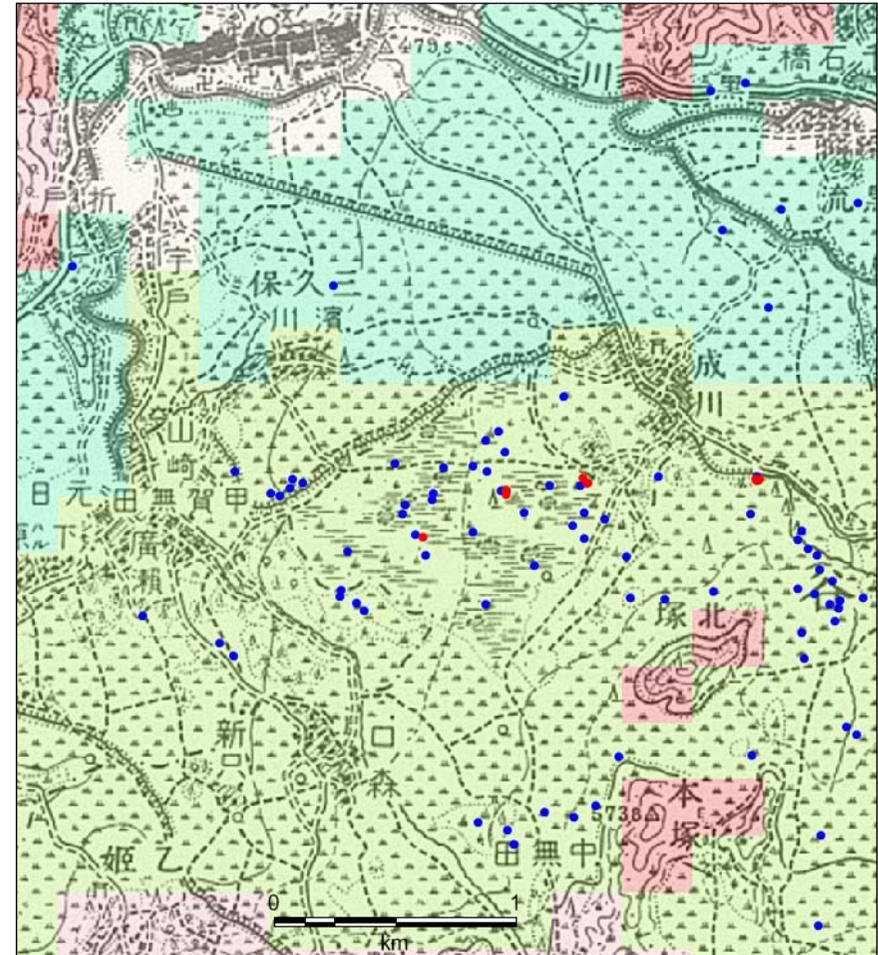
図11(背景図は2016/4/15撮影Google Earth画像)
 緑色アイコン: 噴砂撮影地点、黄色丸: 地理院正射画像(2016/4/16)
 Google Earth 画像(2016/4/16)による推定噴砂地点

明治35年の旧版地形図を見ると、噴砂が特に高密度に見られた図の中央部(扇状地)は湿地となっている。火山山麓扇状地の扇端部湧泉のため湿地となっていたものと思われる。

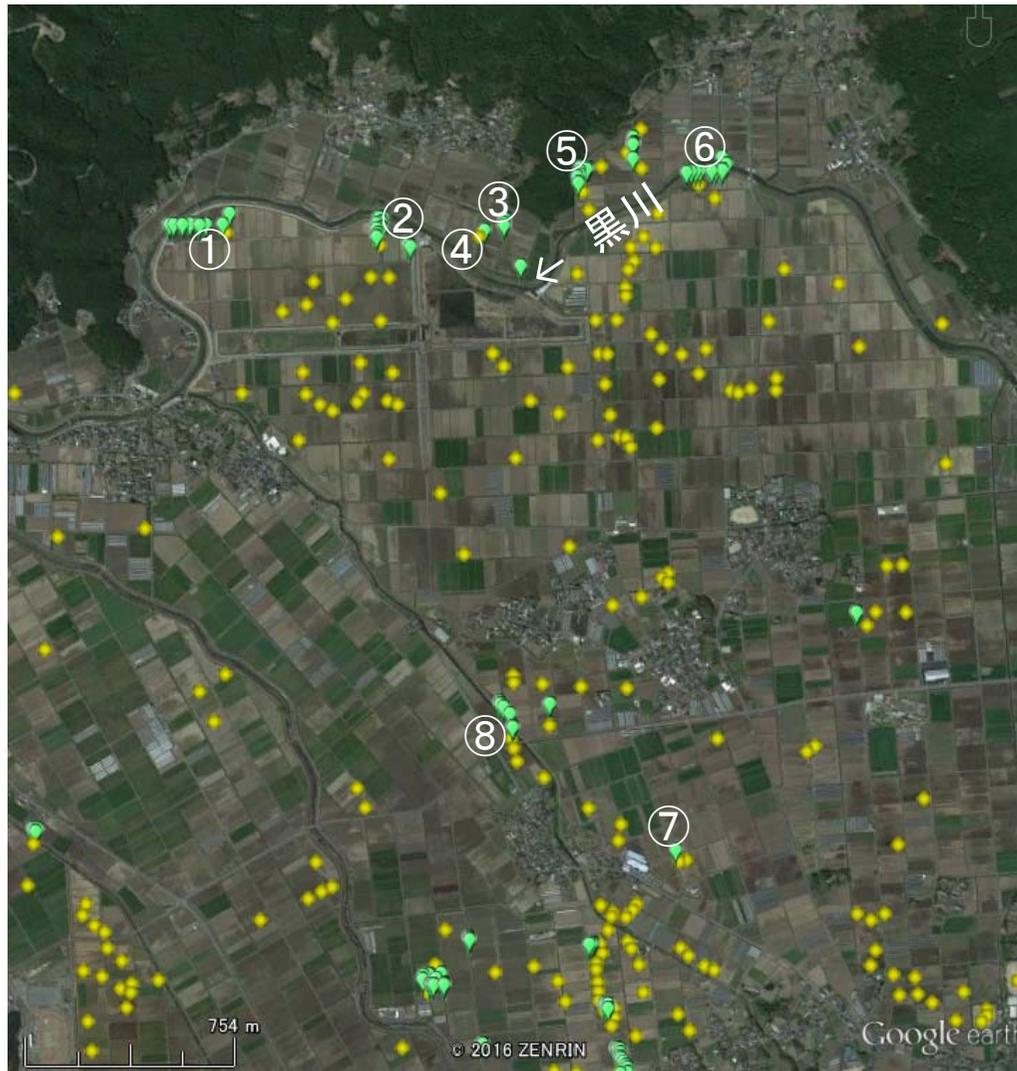
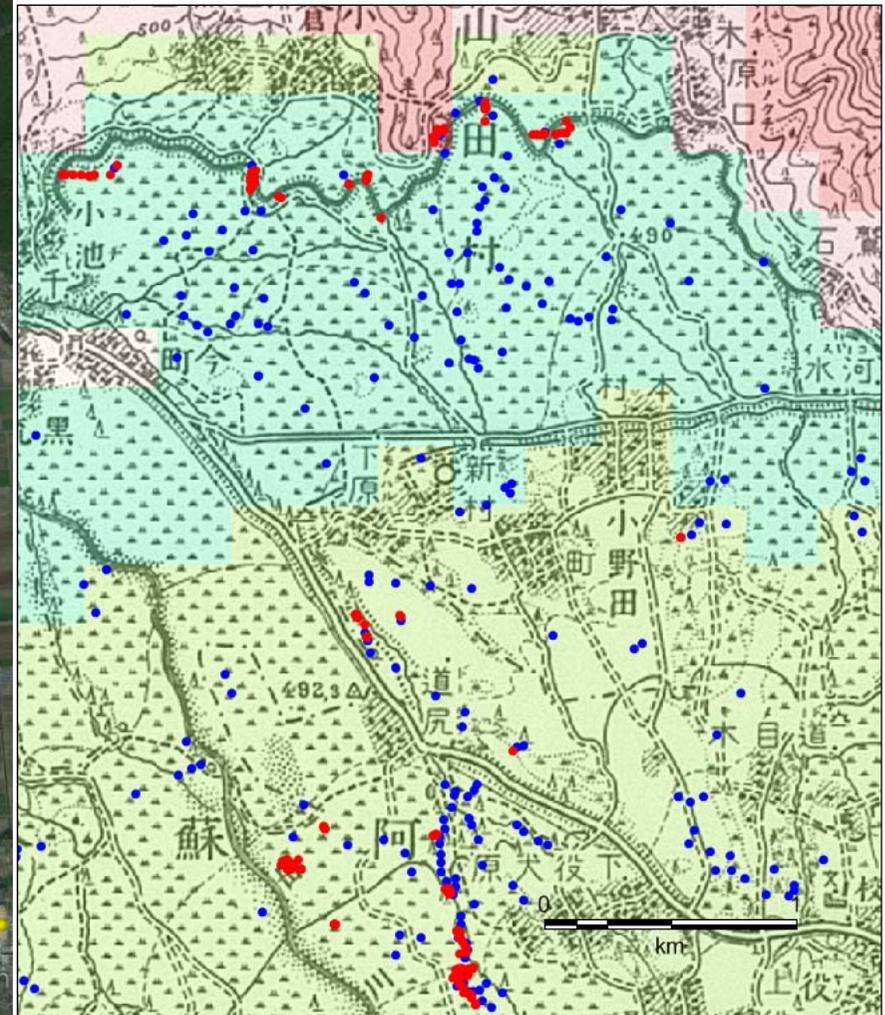
図12(背景図は2016/4/15撮影Google Earth画像)

黒川の後背湿地に噴砂が多いが、南側の扇状地にも噴砂や地割れが見られた。

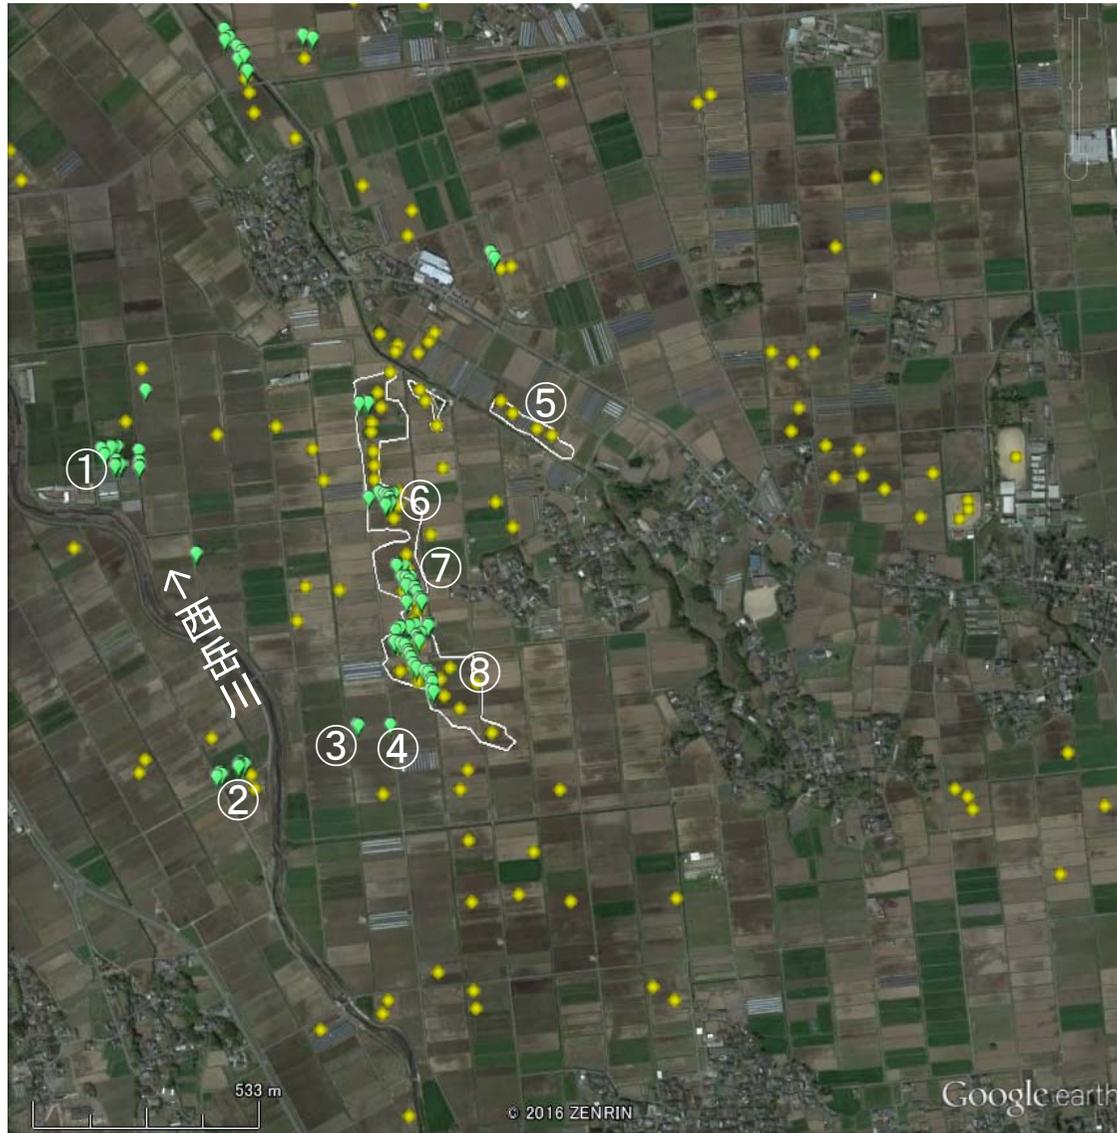
図13(背景図は2016/4/15撮影Google Earth画像)

西岳川の東側地域に、連続した地割れ・陥没・噴砂ゾーンが見られた(図13の白線で囲まれた地域)。このゾーンは、空中写真(2016/4/16)やGoogle Earth 画像(2016/4/15)で地表面が黒ずんでおり、地下水の浸み出しが認められる。湧水には至らない箇所でも広い範囲で過剰間隙水圧の上昇があったと推測される。旧版地形図には図13の⑥から⑧にかけてのゾーンには水路がある。

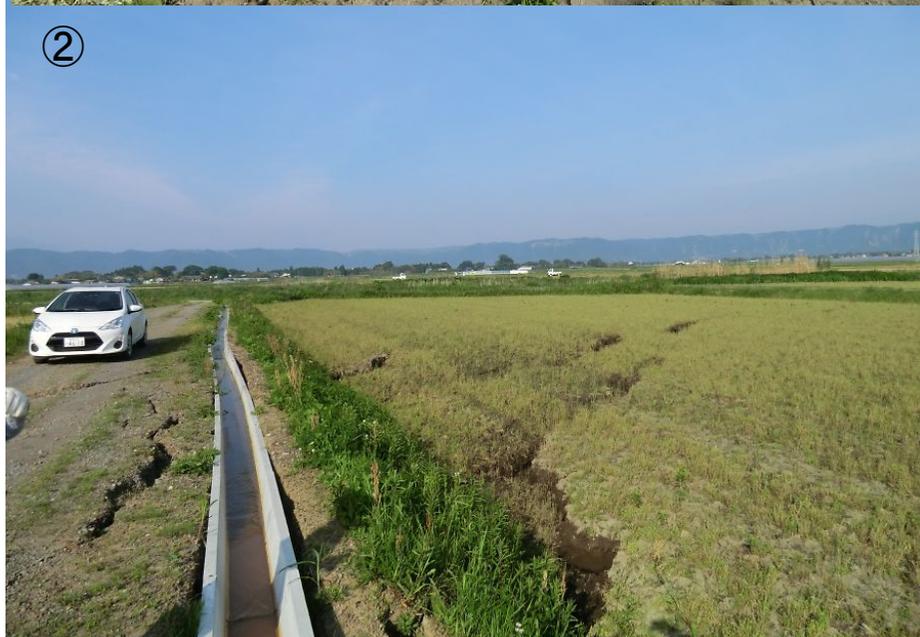
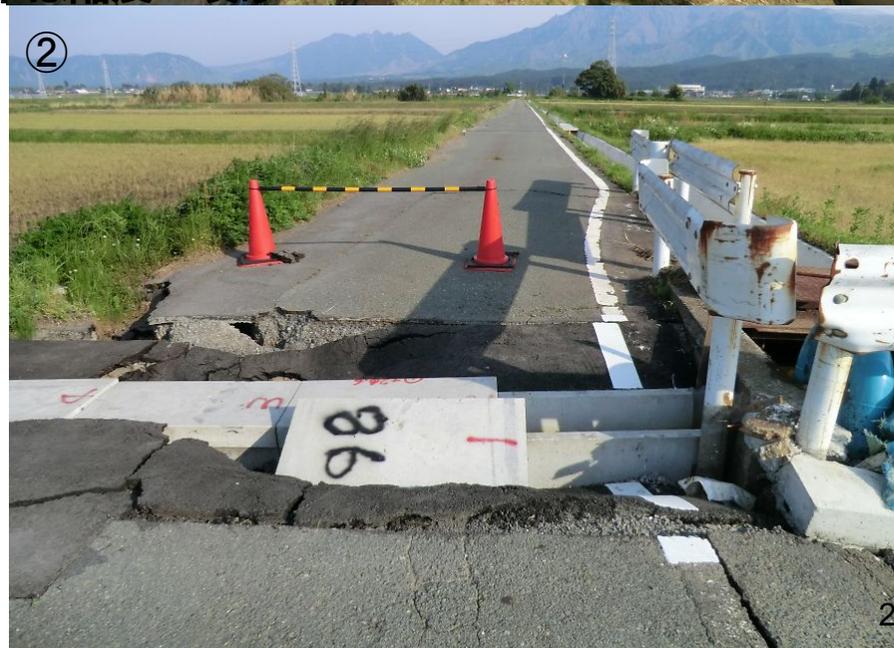
4棟のビニールハウスを地割れが通過、ハウスの中は陥没・噴砂

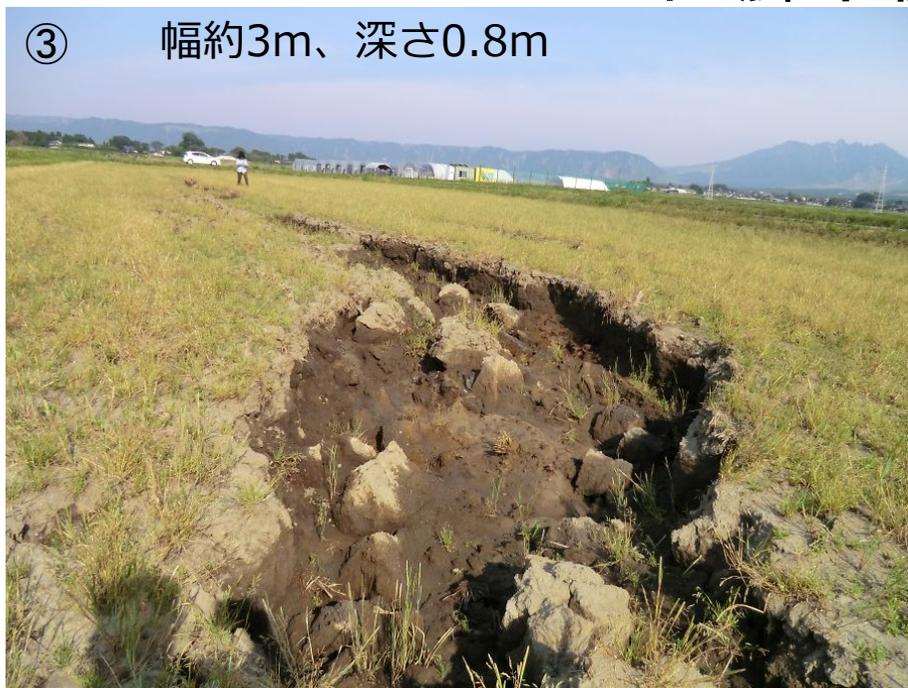
③ 幅約3m、深さ0.8m

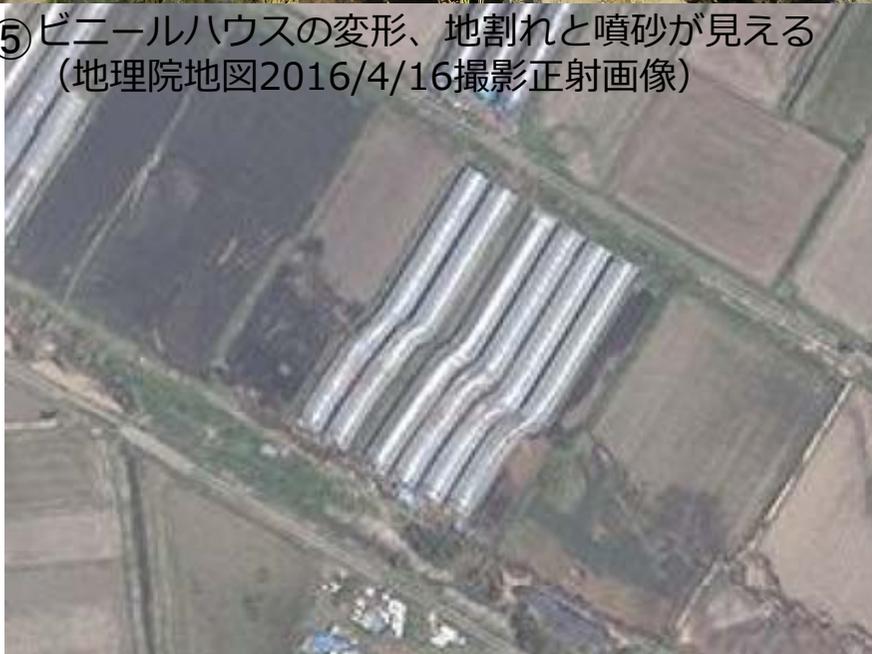
⑤ ビニールハウスの変形、地割れと噴砂が見える
(地理院地図2016/4/16撮影正射画像)

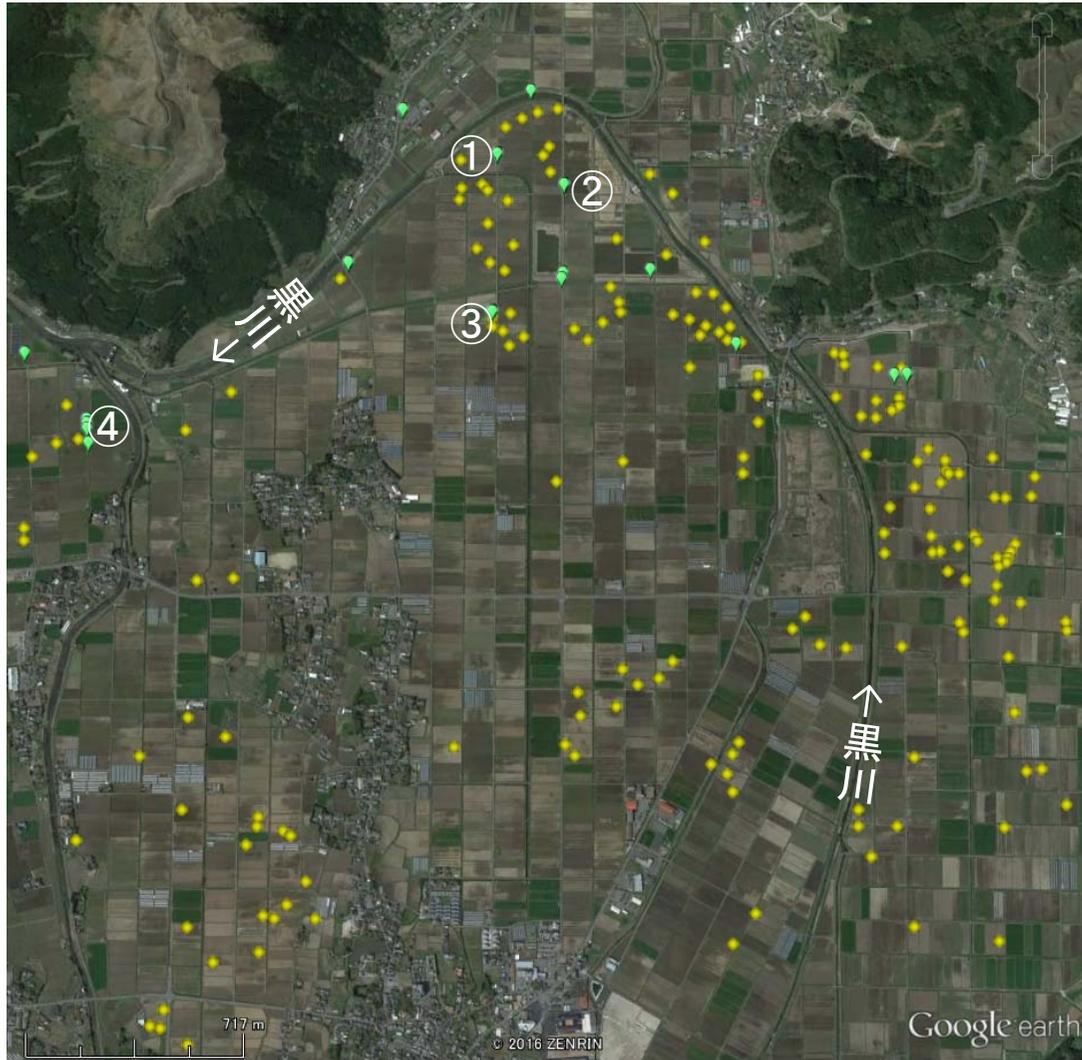
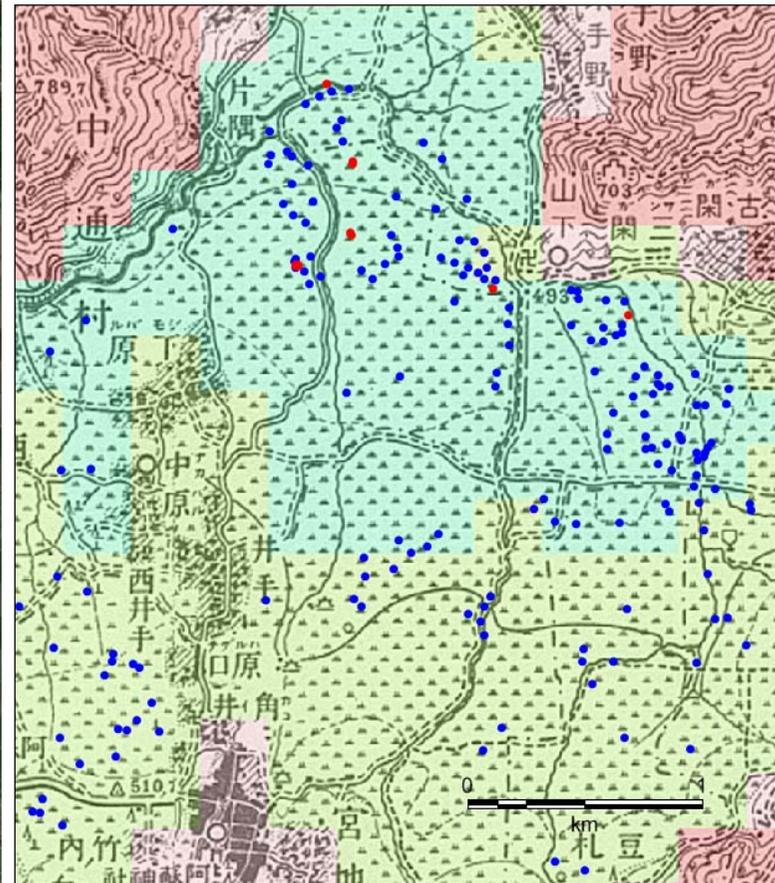
図14(背景図は2016/4/15撮影Google Earth画像)

黒川の後背湿地と火山山麓扇状地の両方で噴砂が見られた。噴砂が集中している所と少ないところがあるが、噴砂の疎密の原因は不明である。

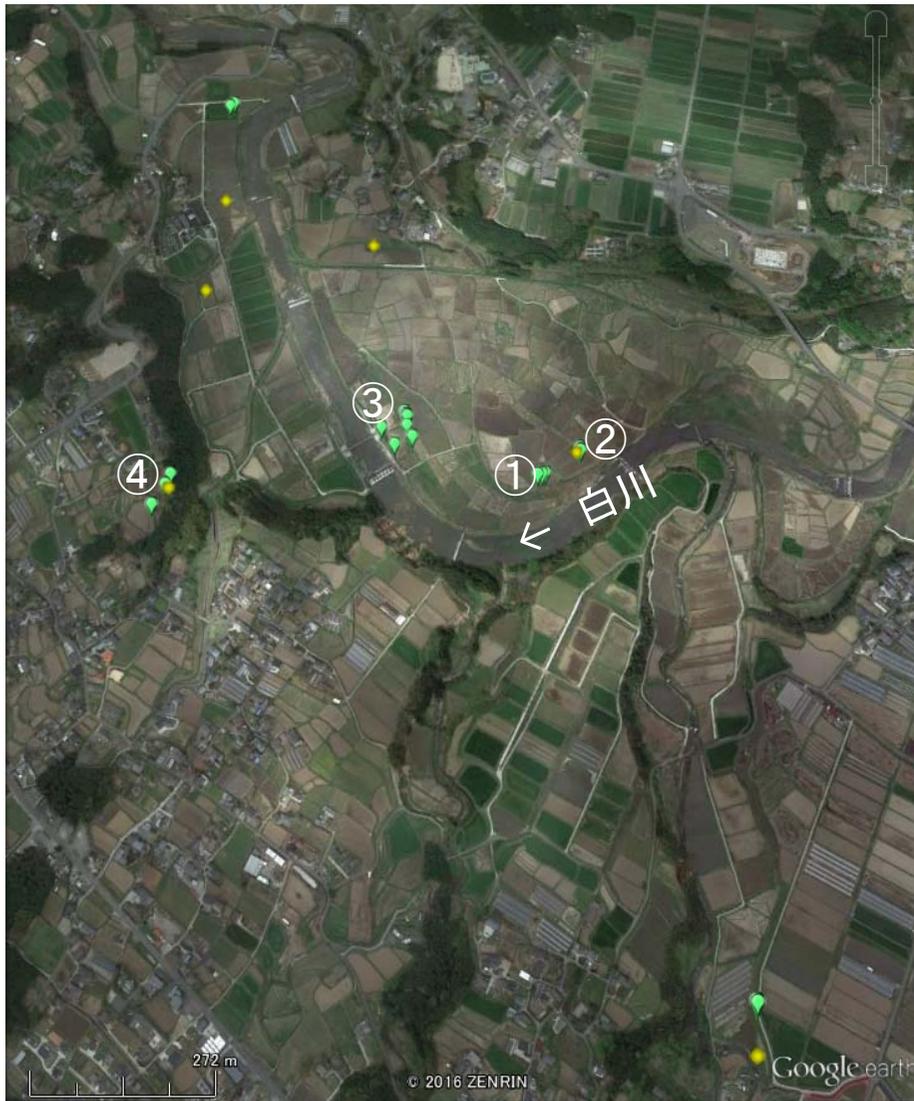
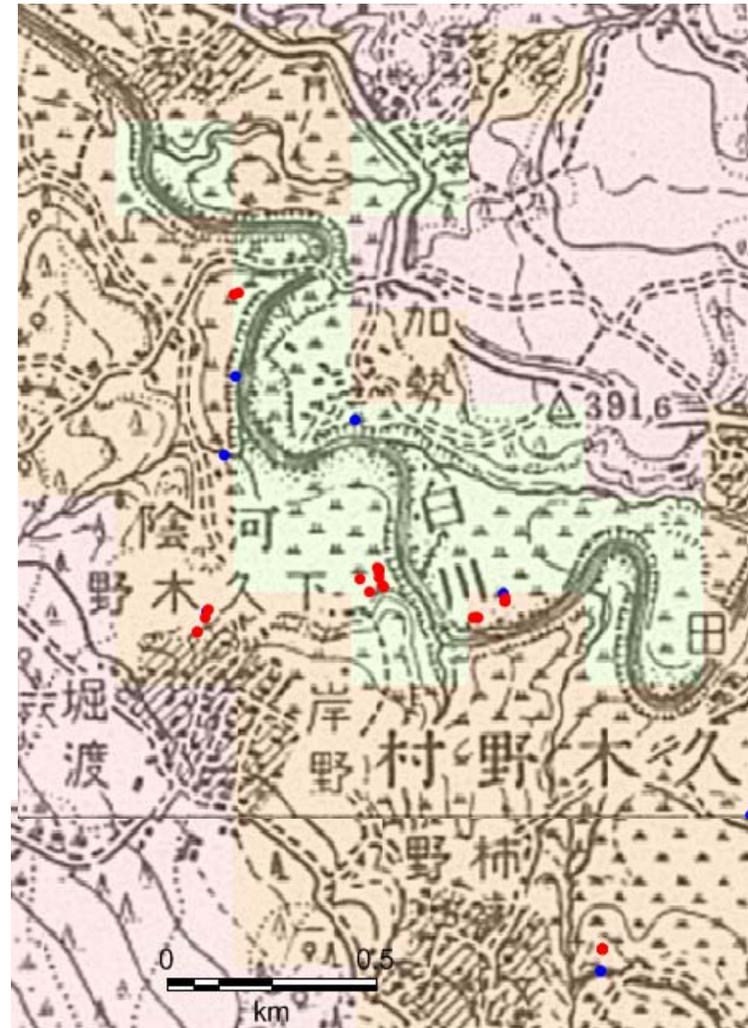
図16(背景図は2016/4/15撮影Google Earth画像)

噴砂は白川の谷底低地に集中して発生しているが、阿蘇市のように噴砂の密度は高くない。

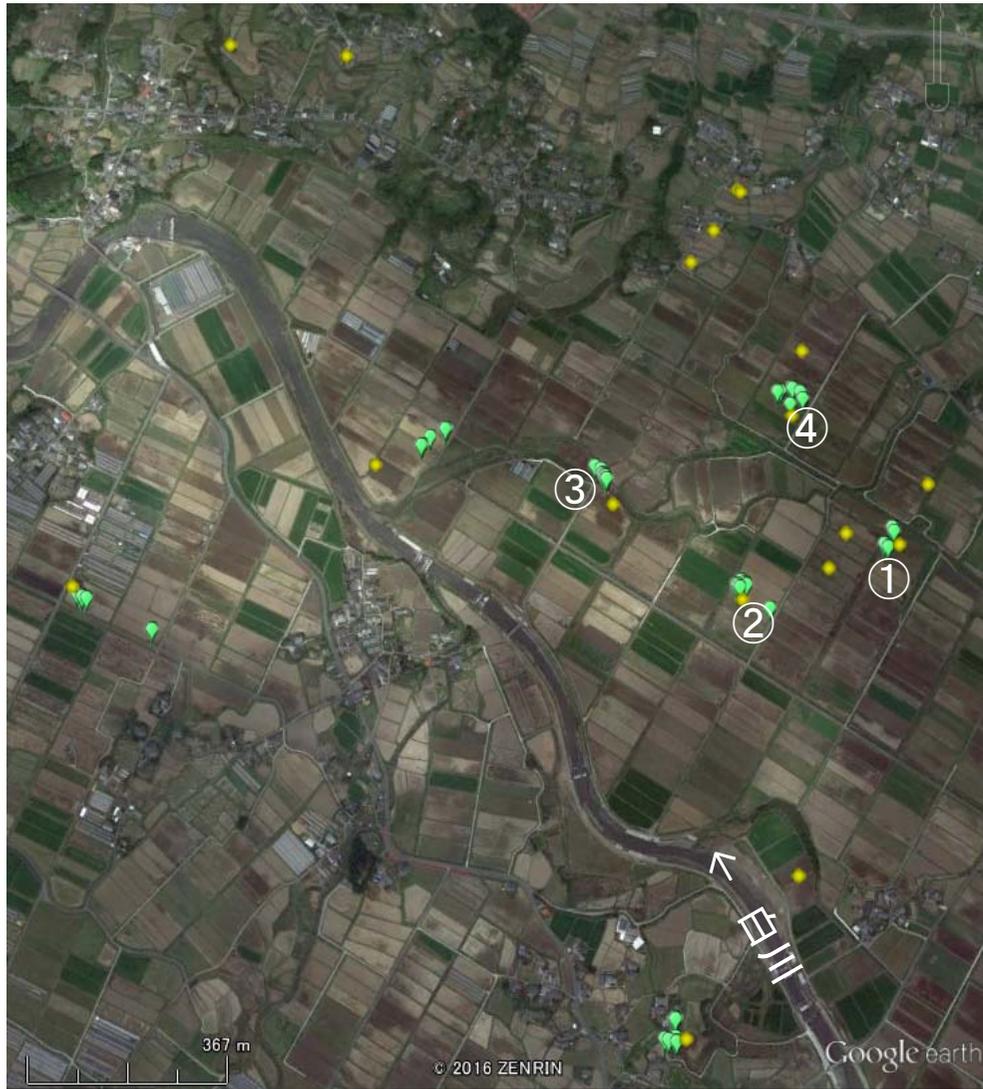
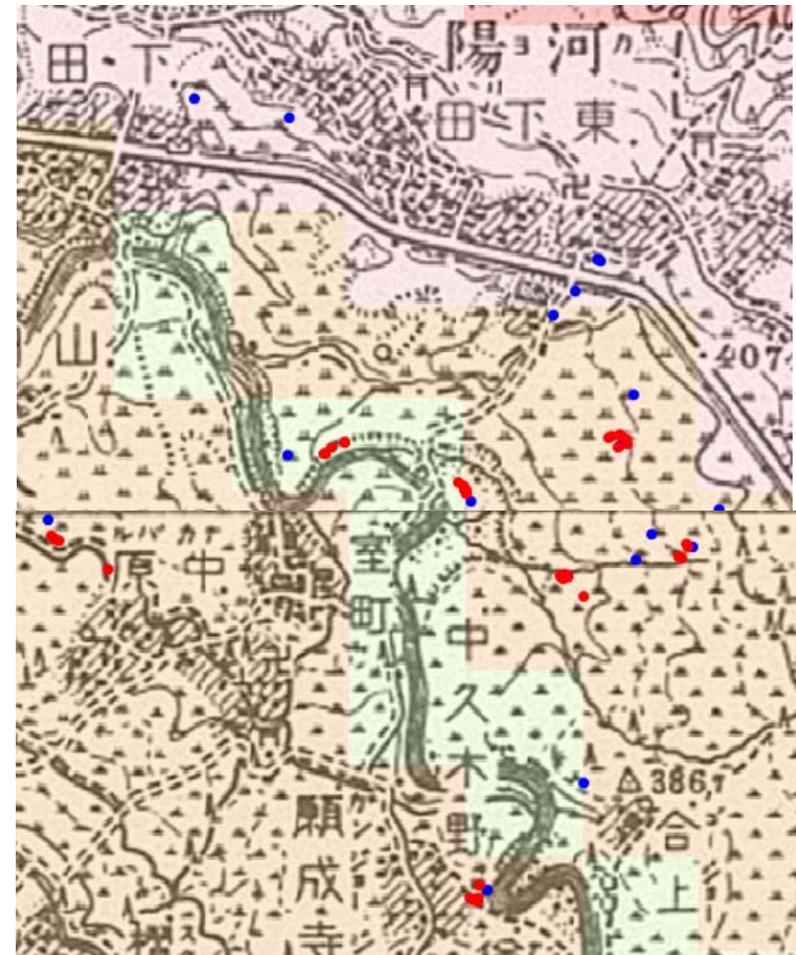
図17(背景図は2016/4/15撮影Google Earth画像)

噴砂は白川の谷底低地で多く起きているが、川との比高が高い砂礫質台地でも噴砂が認められた。

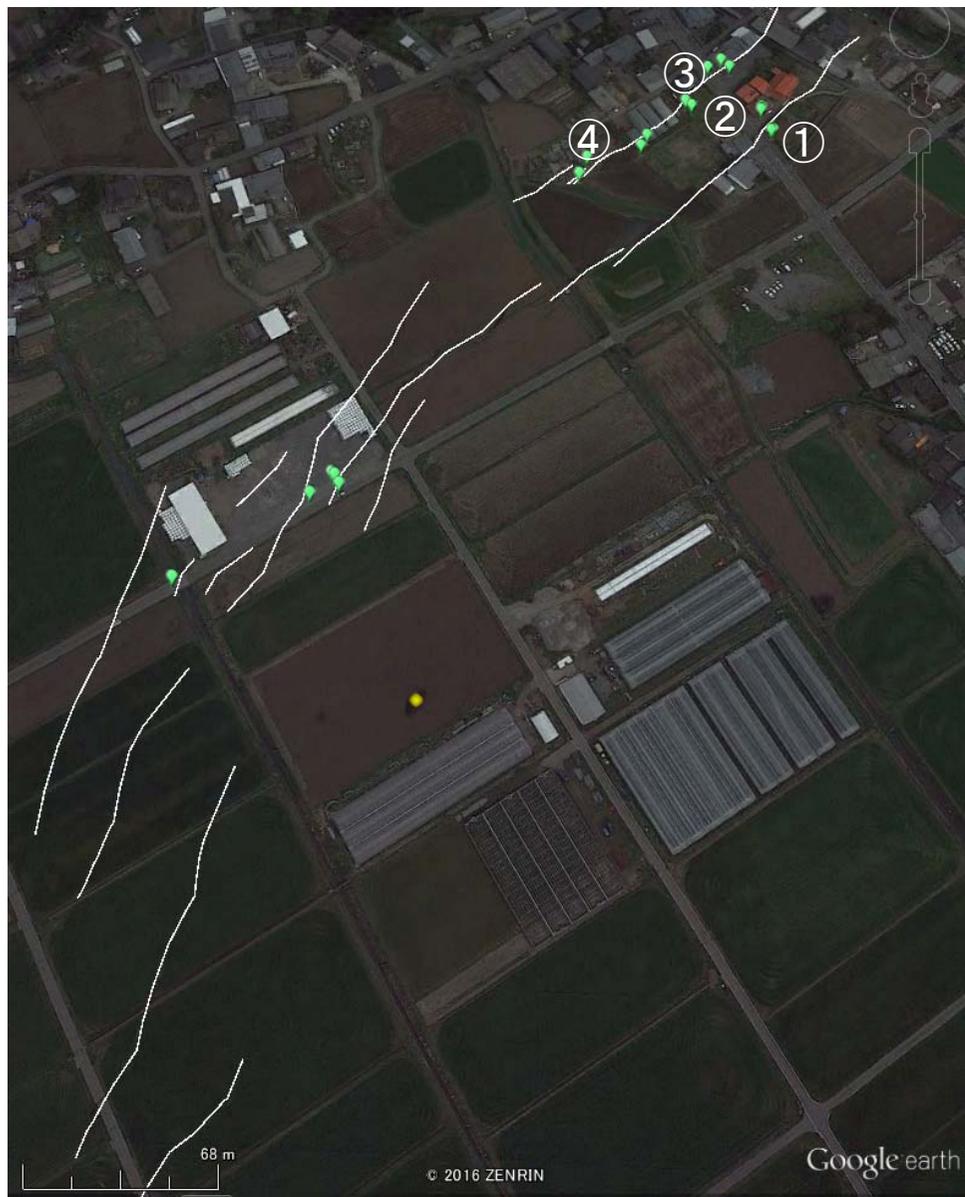
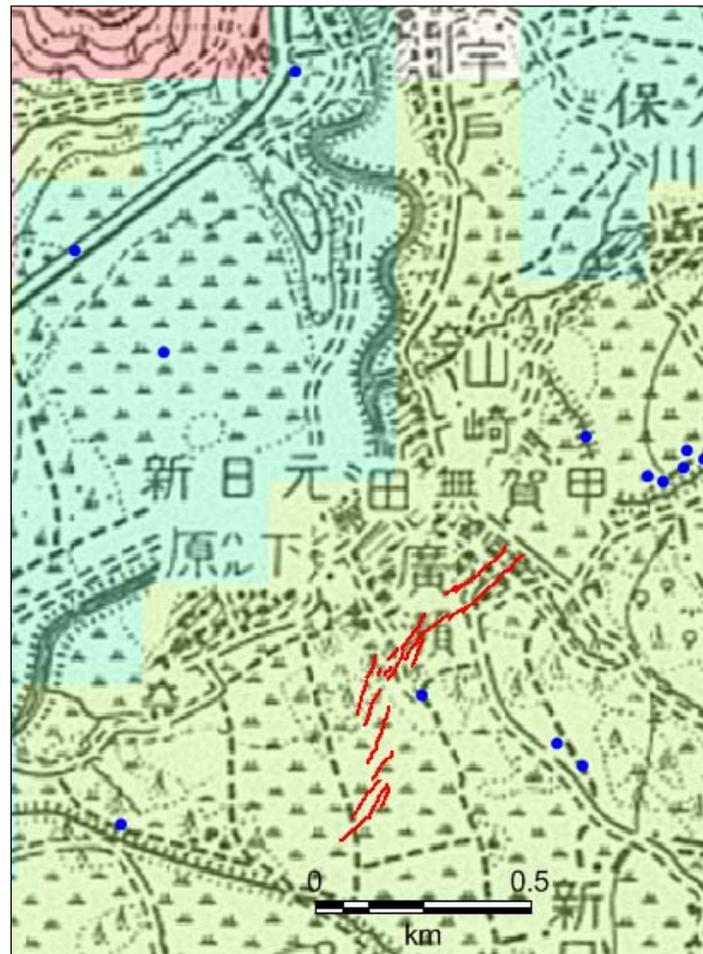
図18(背景図は2016/4/15撮影Google Earth画像)

落差のある地割れが多数発生した狩尾付近は、火山山麓扇状地の扇端部で、後背湿地との境界にあっている。旧版地形図を見ても旧河道は見当たらない。扇状地扇端で地下水位が浅いと推測されるが、大規模な地盤変状が発生した原因は不明である。

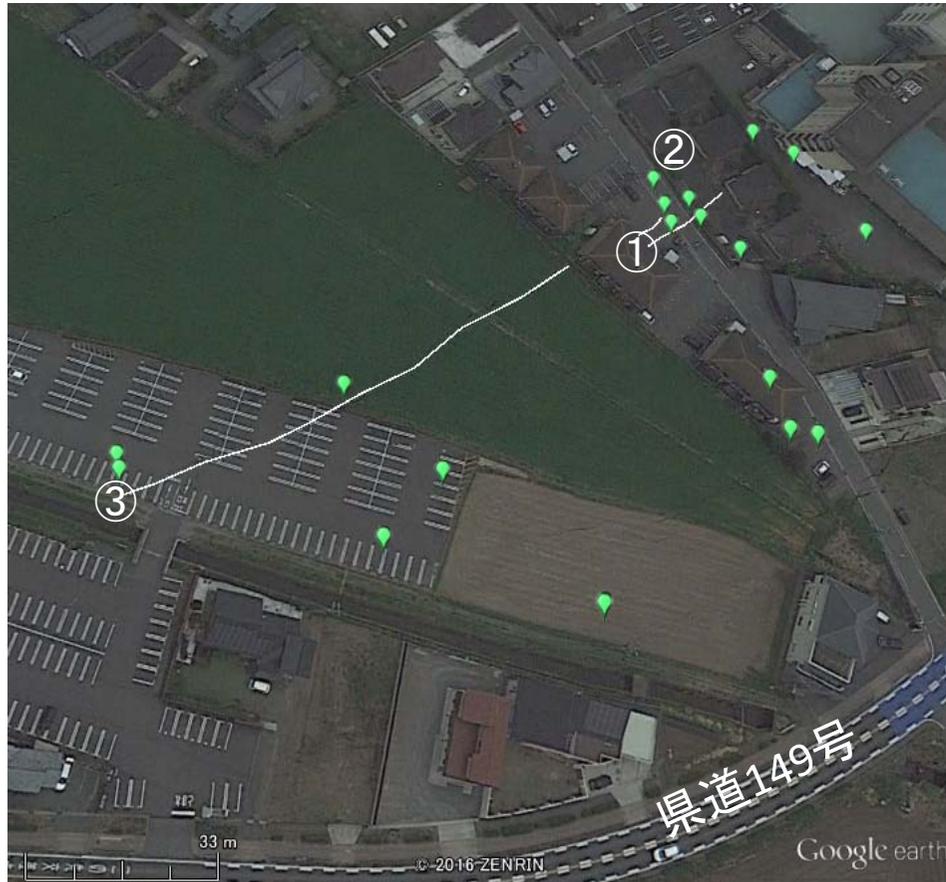
図19(背景図は2016/4/15撮影Google Earth画像)

被害地は、内牧の自然堤防の南側の後背湿地に位置している。旧河道等は見当たらない。水田を宅地にした際に盛り土されていると思われるが、ここだけ過大な地盤変位が発生した原因は現時点では不明である。
