十日町、国道 253 号線における土砂崩れ調査報告書

長岡雪氷防災研究所

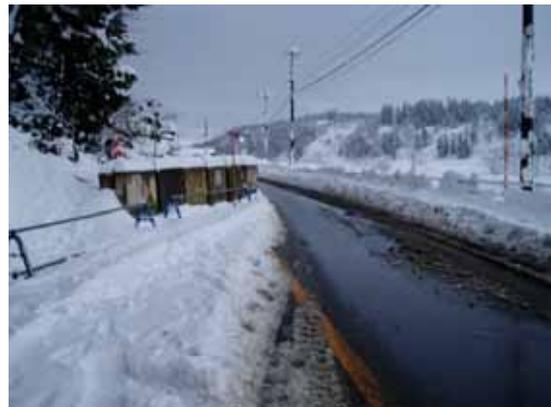
2005 年 1 月 12 日、十日町と六日町を結ぶ国道 253 号線の十日町側(国道 117 号線との交差点より約 500m)の地点(図 1)において、土砂崩れが発生した。同地点では発生前から土砂崩れ、雪崩の兆候があったため、11 日午後 8 時 30 分に全面通行止めとなっていた(十日町新聞)が、12 日夜に開通した。13 日に調査を行った時点では、防護壁が設置されており、片側交互通行で開通していた(写真 1)。

写真 1 土砂崩れ発生地点における交通状況(1月13日午後2時)

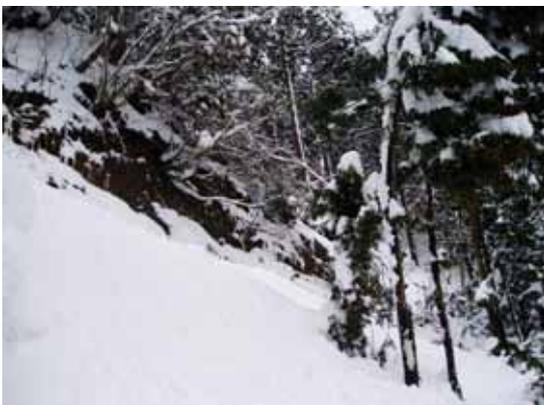
写真 2 及び 3 は、土砂崩れ発生地点をそれぞれ左側(写真 2)及び右側(写真 3)からとった写真である。地表面の大部分は雪に覆われているが、一部土砂崩れで地表が露出している(写真 2 左側)。また、土砂崩れの影響で多数の木が倒れている(写真 3 右側)。これらの土壌、木、及び積雪が崩れて道路をふさぎ、通行止めの原因となった。

写真 2 土砂崩れの写真 1

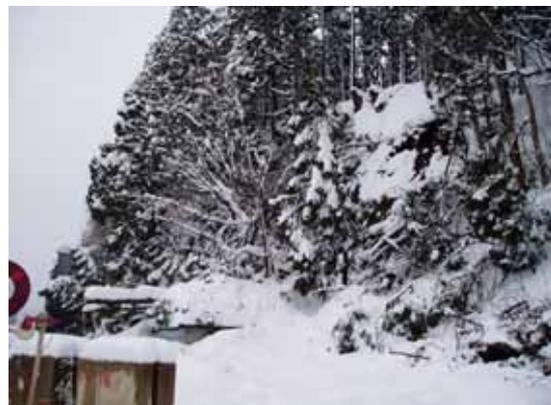
写真 3 土砂崩れの写真 2

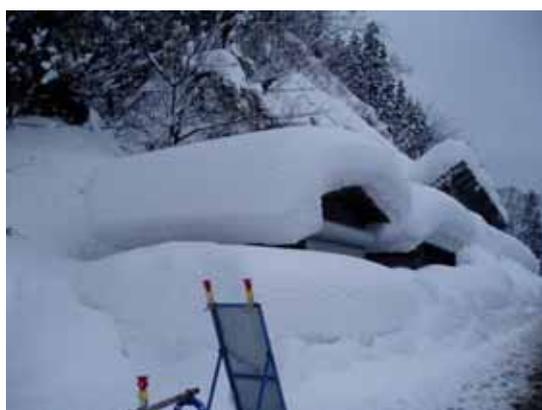
1月9日から12日までにかけて、中越地方では多量の降雪があり、12日には十日町地方では積雪深が200cmに達した（気象庁アメダス、十日町エリア）。土砂崩れ発生地点付近における積雪の様子を写真4に示す。土砂崩れは雪の重みが原因で崩れたものと考えられる。工事現場作業者の話では、この付近では中越地震が原因とみられる亀裂が斜面で発生しており、今回の土砂崩れはその亀裂から崩れたものと考えられる。

写真4 土砂崩れ発生地点付近における積雪の様子

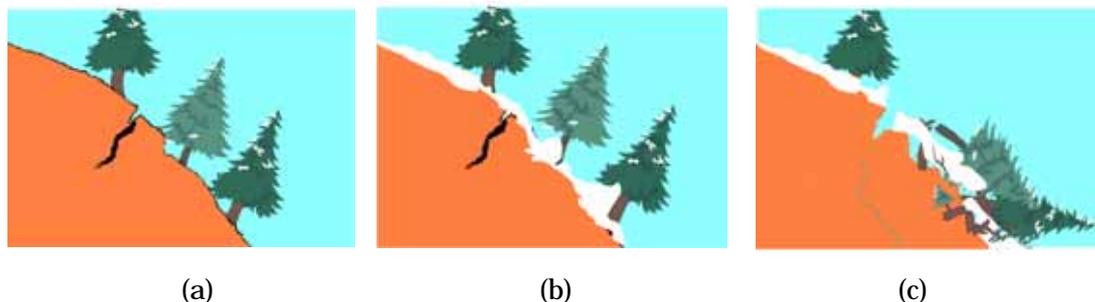
図2 土砂崩れの発生メカニズム

図2に今回の土砂崩れの発生に至った考えられるメカニズムを示す。まず、中越地震の影響で斜面に亀裂が発生する(a)。亀裂の発生した斜面に多量の降雪が積もり、地面や木に荷重がかかる。特に、木が鉛直方向から傾いている場合、枝や葉についた雪は、より大きなモーメントの負荷を地面にかけることになる(b)。そして亀裂が入って構造的に弱くなった斜面が荷重に耐え切れなくなり、崩壊して土砂崩れが発生したと考えられる(c)。
