6 災害調査 山形県戸沢村高屋雪崩調査 (2005.2.11)

研究代表者	雪氷防災：阿部 修	実施期間	平成 16 年度
研究参加者	雪氷防災：佐藤 威、小杉健二

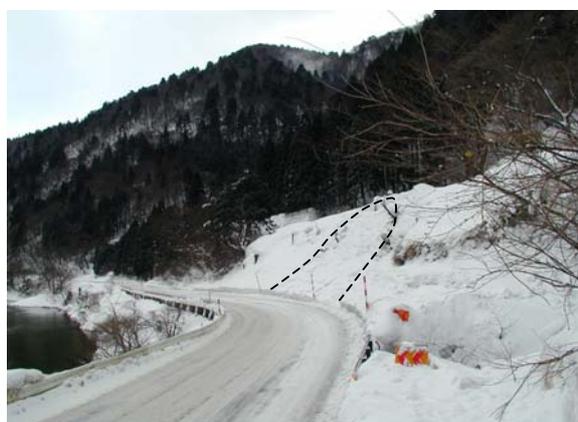
雪崩は、鉄道と国道の間の法面上に堆積した雪が最上部付近から崩れ落ちたものであった (図 1)。雪崩跡の幅は約 10m、長さは約 10m であった。斜面の勾配は 43 度である。法面上には低い植生があると推定されるが、積雪より背が高いものはまばらであった。雪崩跡近くの法面の最上部の積雪断面観測の写真を図 2 に、測定結果を図 3 にそれぞれ示す。法面上の積雪は降雪に加え、鉄道から除雪された雪を含むと考えられる。雪面から 20 数 cm 下までは乾雪であったが、この層は観測当日の降雪、除雪及び寒気により形成されたと推定される。雪崩発生当時はほぼ全層濡れたざらめ雪であったと思われる。特に、高さ 60cm 以下の雪の密度は 400kg/m^3 前後と大きな値を示した。これは、この層が水を多く含んだためと推定される。雪崩発生の原因は、積雪を構成する濡れたざらめ雪が脆くなったためと考えられる。

図 1 雪崩跡と周囲の写真。雪崩跡(破線)のある法面の上を JR 陸羽西線が走る。写真中央は国道 47 号、左端の水面は最上川である。

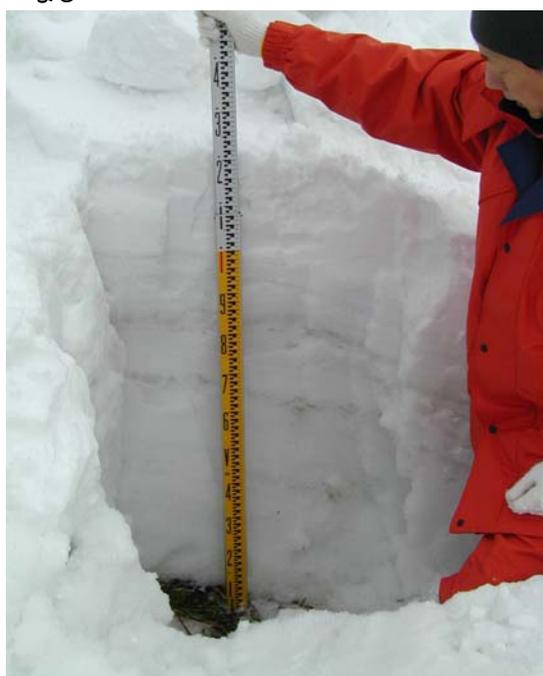
図 2 積雪断面の写真。
