災害調査 長野・新潟地震で発生した雪崩調査 (2011.3.12~3.20)

研究代表者	雪氷防災：上石 勲	実施期間	平成 22 年度
研究参加者	雪氷防災：上石 勲、石坂雅昭、本吉弘岐

2012年3月12日午前3時59分に長野県北部を震源としたマグニチュード6.6の地震が発生し、地震によって表層雪崩、全層雪崩、土砂崩壊に伴う雪崩が発生し、道路や建物に被害をもたらした。積雪や雪崩発生状況を現地調査によって把握し、今後の地震と雪崩の複合災害対策に資することとした。

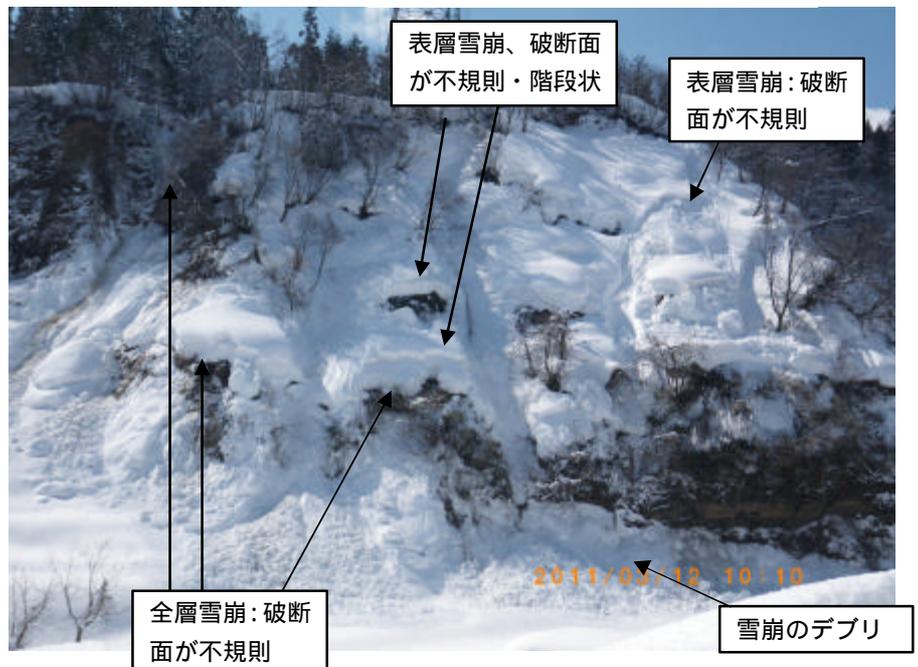
写真1 地震による雪崩の典型的な発生状況

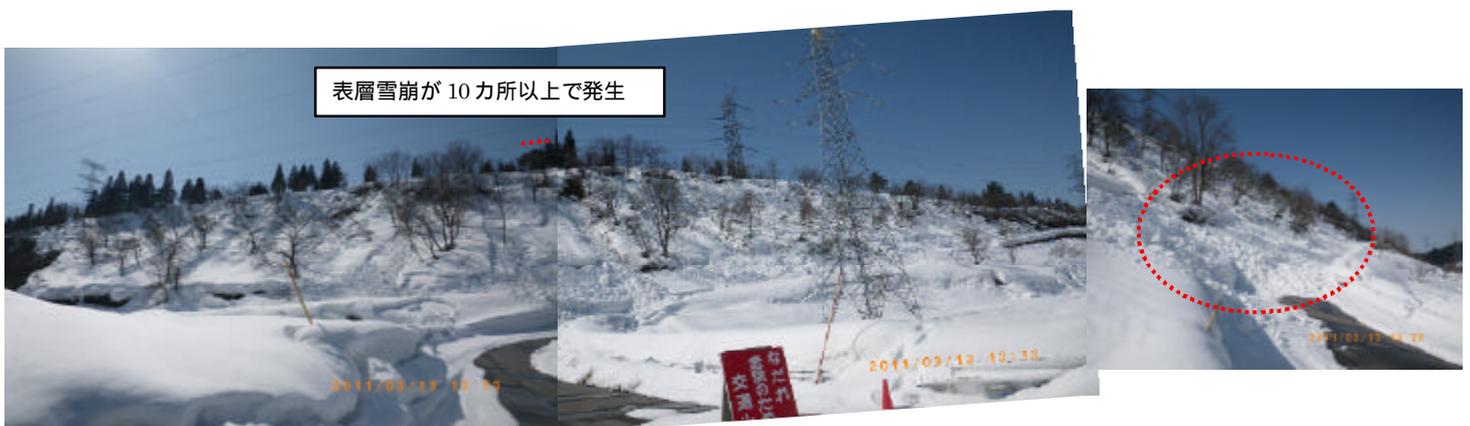
写真2 地震によって発生した表層雪崩、段丘崖の斜面で多発(新潟県十日町市)

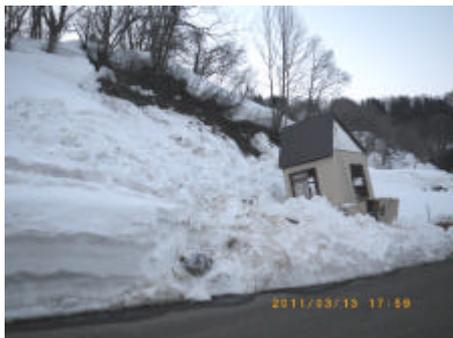
写真 3 地震による雪崩によって被災した建物（新潟県十日町市）

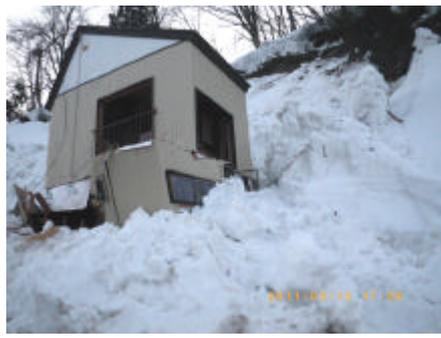
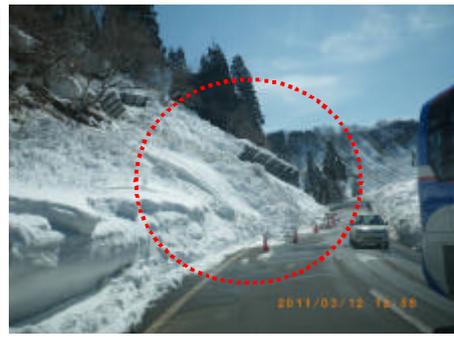
また、被害としては一部で道路を埋雪し、一時通行止めとなった。また、予防柵を乗り越えて道路まで到達した箇所も多く、スノーシェッドから外れて雪崩が道路を埋雪した斜面もある。

写真 4 地震によって発生した雪崩、雪崩予防柵を越えて道路埋雪（新潟県十日町市）

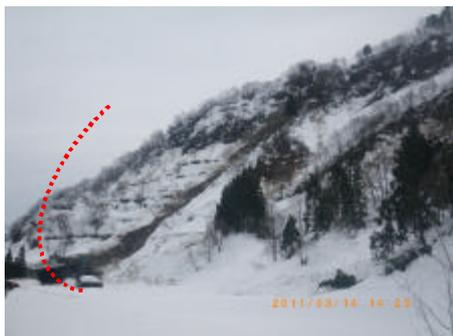
写真 5 地震によって発生した全層雪崩（新潟県津南町）
スノーシェッド設置箇所手前の道路を埋雪

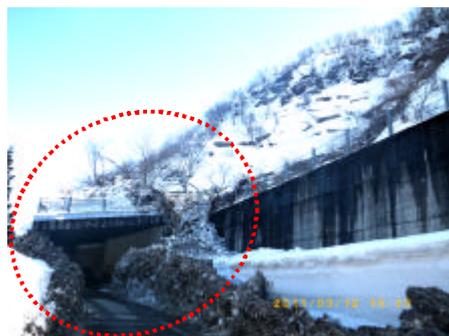
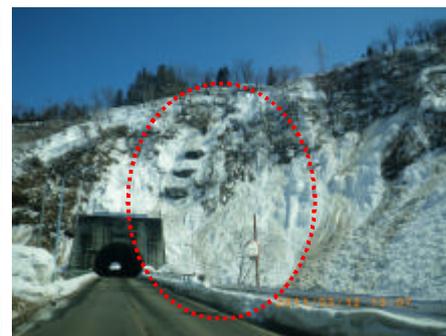
表層雪崩、全層雪崩、積雪のクラックが一度に多数発生

写真 6 表層雪崩・全層雪崩・クラック同時発生（新潟県十日町市）

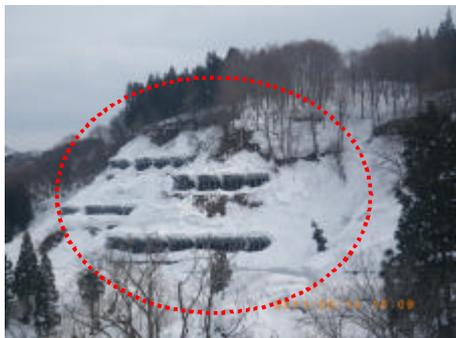
写真 7 地震によって発生した雪崩、雪崩予防柵上部から発生（新潟県十日町市）

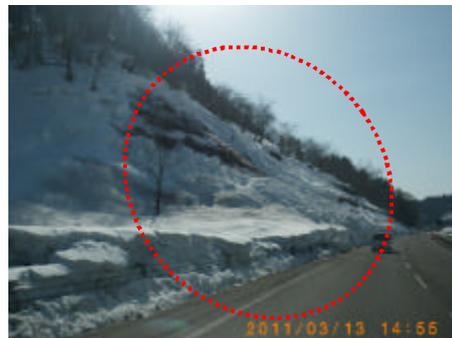
写真 8 地震によって発生した全層雪崩（新潟県十日町市）

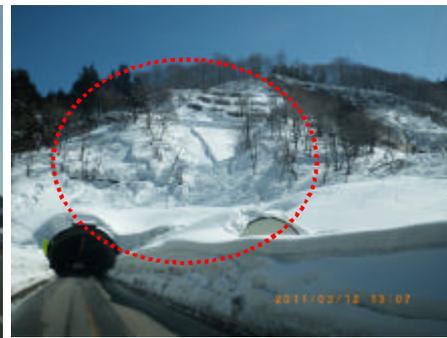
表層雪崩の破断面は自然発生雪崩と異なり、直線状ではなく階段状になるなど不規則な形状

写真 9 表層雪崩の発生、破断面が直線状ではない（新潟県十日町市）

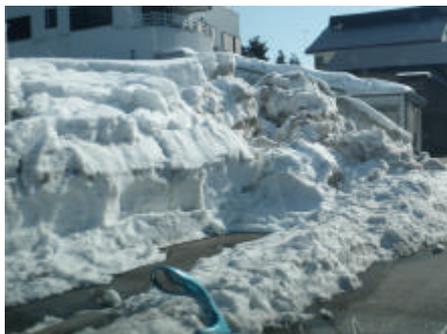
写真 10 道路除雪の雪山から発生した表層雪崩と堆雪の崩壊（新潟県津南町）

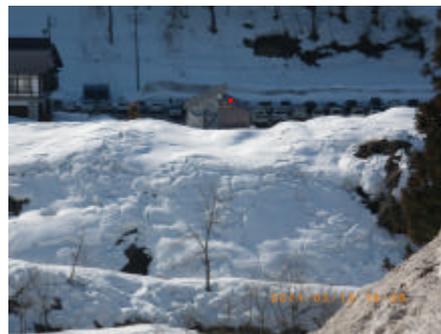
写真 11 地震によってブロック状に崩壊した積雪（長野県栄村）

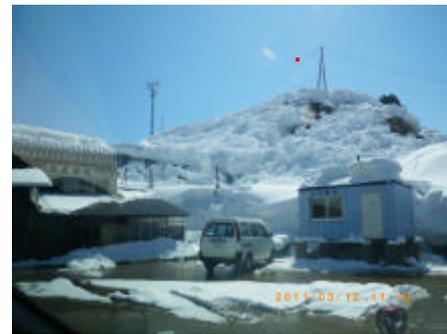
尾根または平坦部から張り出した雪がブロック状に破壊し崩落

写真 12 地震によって崩壊・崩落したブロック状の積雪（新潟県十日町市）

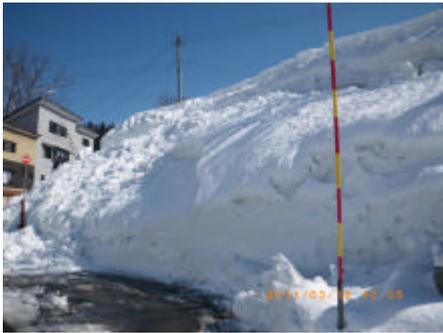
写真 13 除雪堆雪からの積雪の崩落
(新潟県十日町市)

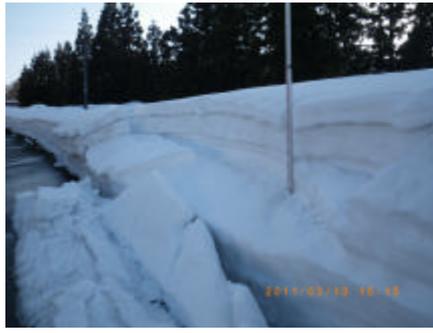
写真 14 道路脇の堆雪からの小規模な積雪の崩落 (新潟県津南町)

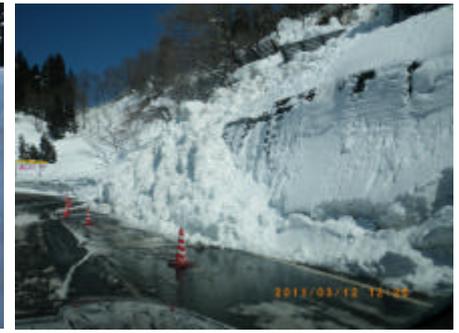
写真 15 道路法面からの積雪の崩落
(新潟県十日町市)

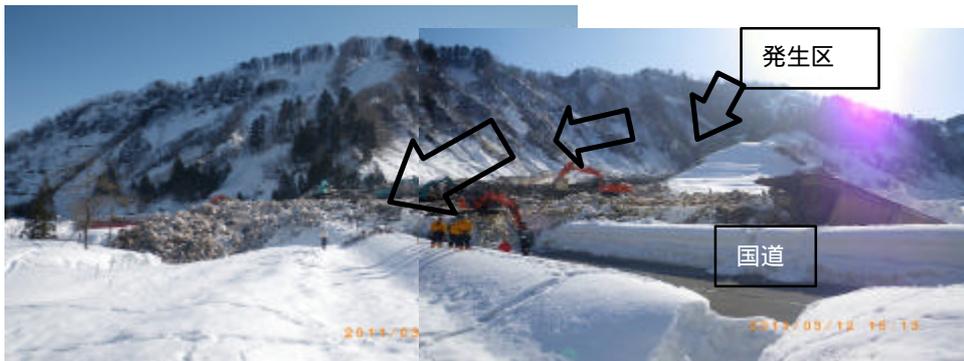
土砂崩壊に伴う雪崩も発生、流動性高く流下距離が長い(写真16,17)

写真 16 地震による斜面崩壊と雪崩、流動性が高く道路まで到達 (新潟県十日町市)

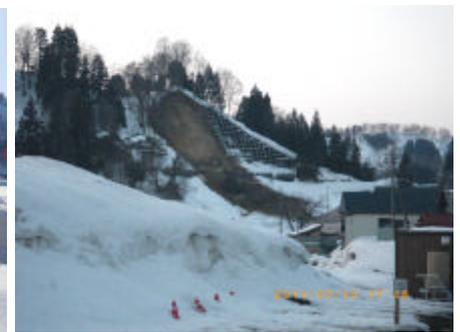
写真 17 雪崩予防柵を設置した法枠工斜面の崩壊 (新潟県津南町)

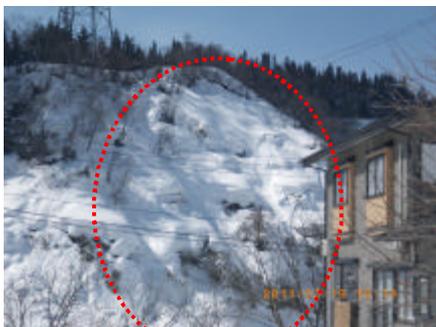
写真 18 一週間後の状況 表層雪崩、破断面の痕跡が残る (新潟県十日町・写真1付近)

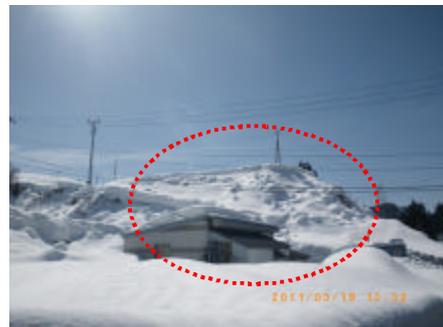
写真 19 一週間後の状況 ブロック状の破壊された積雪 (新潟県十日町・写真12付近)

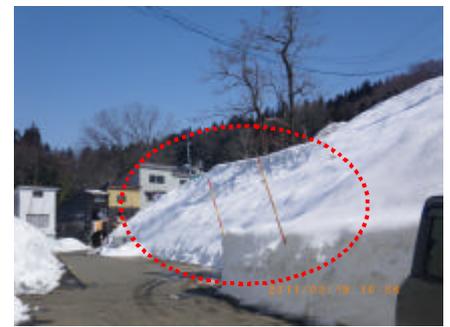
写真 20 一週間後の状況 処理された道路脇の不安定な積雪 (新潟県十日町市・写真13付近)

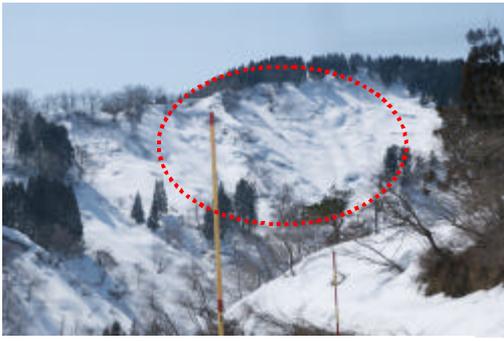
写真 21 一週間後の状況 比較的大規模
表層雪崩の痕跡が残る(長野県栄村)

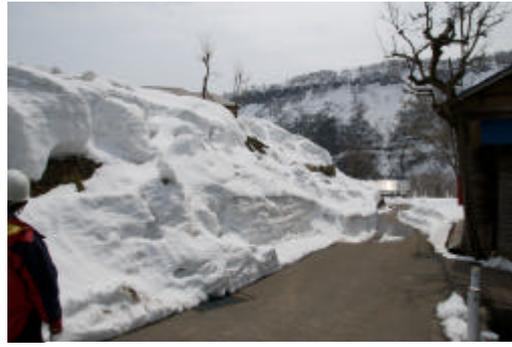
写真 22 一週間後の状況 道路脇の法面
からの崩落雪とクラック(長野県栄村)

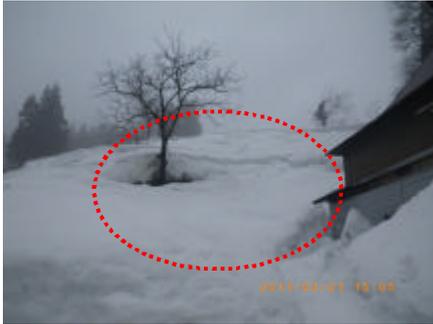
写真 23 一週間後の状況 集落裏の
クラック(新潟県十日町市)

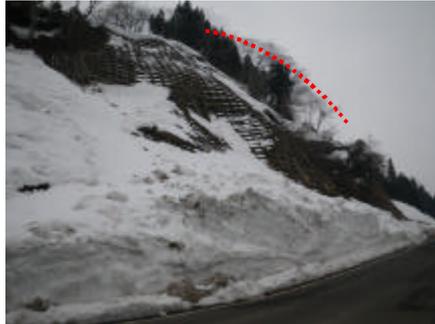
写真 24 一週間後の状況 法枠工からの
雪崩発生痕跡(新潟県十日町市)

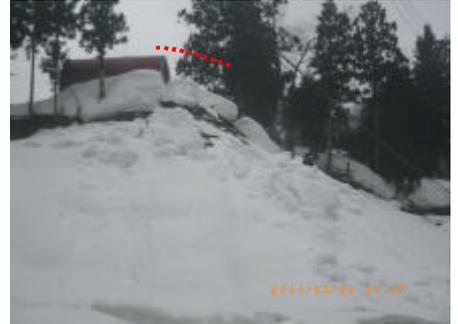
写真 25 一週間後の状況 集落裏のブ
ロック状の積雪の崩落(新潟県十日町市)

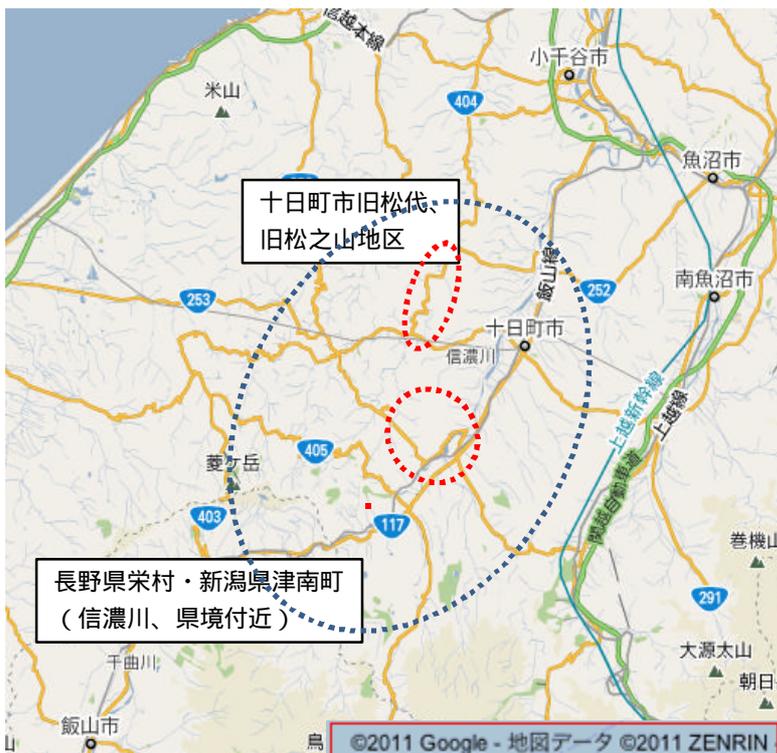
図 2 地震による雪崩発生の影響範囲

長野県栄村、新潟県津南町と十日町市旧松代、旧松之山地区で地震による雪崩発生に大きく影響を及ぼしているランク A の範囲が分布し、その周辺部でランク B となっていた(図 2)。

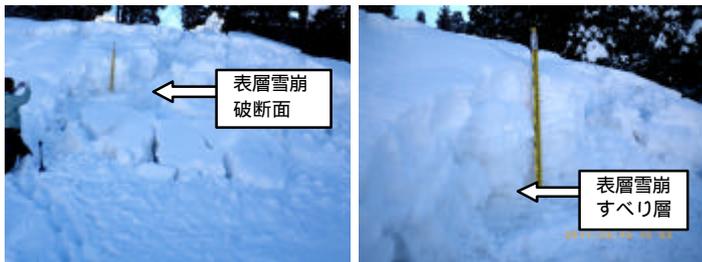
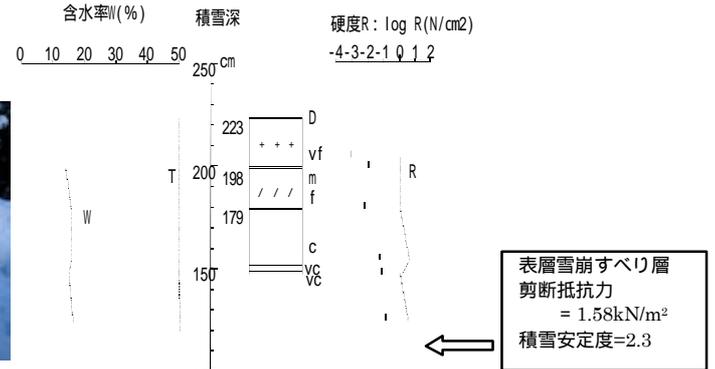
図3 積雪状況(新潟県十日町孟地 3月12日)

新潟県の2カ所では積雪深は2.2~2.6mで、地震で多発している表層雪崩は、ぬれざらめ雪をすべり層とし、その上部の密度20~30kg/m³の50~90cmの積雪が流下していることがわかった。また、すべり層の剪断抵抗力は0.78~1.80kN/m²で、積雪安定度(=剪断抵抗力/すべり層の上乗荷重)は1~2.3であった。自然に発生するぬれざらめ雪をすべり層とした表層雪崩よりも大きな値の測定結果も得られ、地震による振動の影響があるものと推定された。また、発生から1週間経過した3月19日の観測では、新たな降雪によってすべり面の上部の上乗荷重が増加し、積雪安定度が低下していることが分かった。また、長野県栄村横倉で道路法面からの全層雪崩が発生した箇所での積雪調査では、地面と積雪底面の剪断剥離強度は2.72kN/m²と大きく、振動による影響が加わって雪崩が発生したものと推定された。

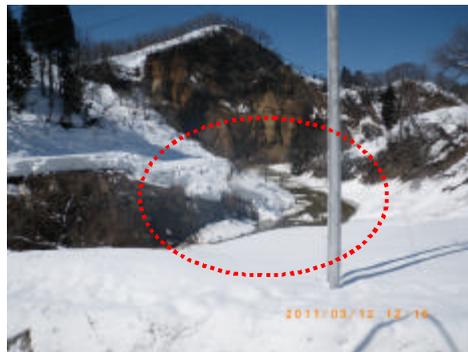
地震と雪によるその他の複合災害では、地震による雪崩によって河川が埋雪して上流の水がダムアップしている状況も見られた(図 26)。また、倒伏している建物では、屋根雪が載っているものも見られ(写真 27)、積雪荷重の影響の可能性も推定される。

写真 26 地震による雪崩によってダムアップした河川(新潟県十日町市: 渋海川)

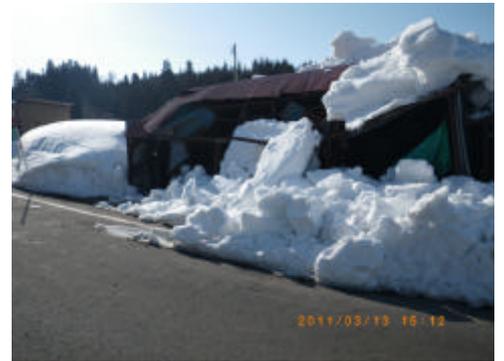
写真 27 地震によって傾いた建物、屋根雪が載った状態(長野県栄村)
