5 災害調査 新潟・福島豪雨ならびに豪雪、地震による複合斜面災害調査 (2011. 8. 15-16)

研究代表者	雪氷防災：上石 勲	実施期間	平成 23 年度
研究参加者	雪氷防災：上石 勲、水・土砂防災研究ユニット：酒井直樹

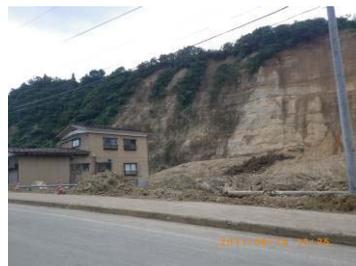
十日町で1時間雨量121mm、塩沢で89.5mmの降雨を記録した(7月29日)。発生した土砂災害は大規模崩壊や中小規模の表層崩壊、段丘堆積物が流下する土石流が多かった。川治川、羽根川、入間川流域の斜面では、豪雪後の融雪期に崩壊した斜面が豪雨により再度大規模崩壊し家屋や道路に被害を与えた(図2)。また、雪崩防護柵の背面や雪崩予防柵の崩落・土砂堆積も見られた(図3)。

図2 大規模崩壊(十日町市田麦)

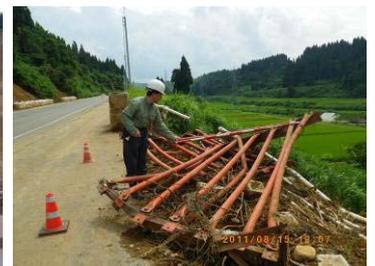
図3 表層崩壊、吊柵崩落(十日町市天池)

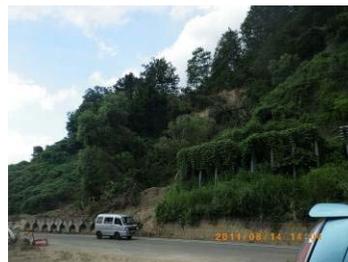
十日町松代で27-30日の合計で335mmの降雨があった。長野県北部地震で斜面崩壊した斜面で再び崩壊したところも多く、雪崩予防柵上部の土砂堆積や柵の崩落なども発生していた(図4)。崩壊した斜面では冬期には雪崩の発生も多い。

図4 地震による表層崩壊・雪崩発生、豪雨により表層崩壊、予防柵埋積(十日町市池尻)

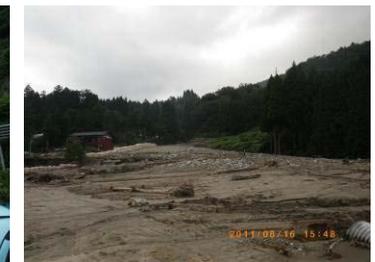
魚野川右岸は中生代または古生代層からなり、地形は急峻である。南魚沼市六日町土沢(三国川)・阿寺沢・雲洞・清水などでは大規模土石流が発生した。豪雪時には大規模な表層雪崩が発生した斜面もある(図5)。

図5 大規模土石流(南魚沼市土沢)

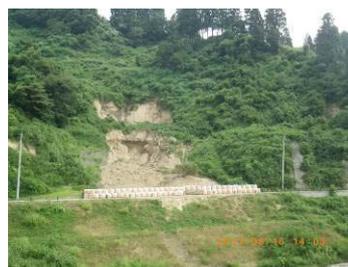
④長岡市栖吉、山古志、栃尾南部、小千谷市、魚沼市中越地震によって発生した表層崩壊、今回の豪雨の斜面崩壊箇所と重なる斜面も多く、冬期には雪崩が発生している個所も多い(図6)。

図6 中越地震で地すべりその後雪崩発生、豪雨により表層崩壊再発(長岡市桂谷)

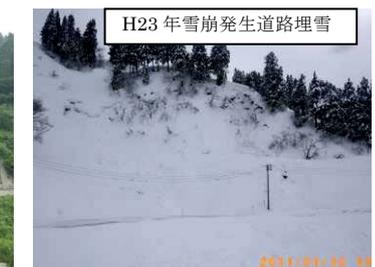
H23年雪崩発生道路埋雪

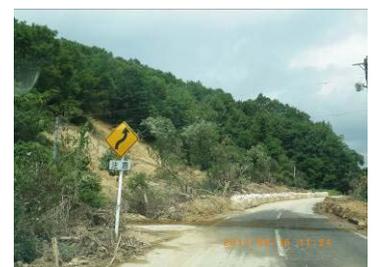
図7 豪雨により表層崩壊、道路被害(三条市境)
