## 那須雪崩災害の現地調査

### *The field investigation of an avalanche disaster at Mt. Nasu*

**Abstract:** An avalanche disaster occurred at Mt. Nasu in Tochigi pref. on 27, March 2017. Seven high school students and one supervising teacher were killed and 40 persons including seven high-school students other high school students and supervising teacher were injured by an avalanche. The field investigations for this avalanche disaster were started on March 28. As results of snow observation, the avalanche was caused by the weak layer of no rimed falling snow crystals which fell form in the front area of a low-pressure system. This observation result led to analyses for a snowpack model and meteorological characteristics. The hearing investigation from a person of a rescue team for an avalanche disaster, many important matters for an avalanche accident were provided.

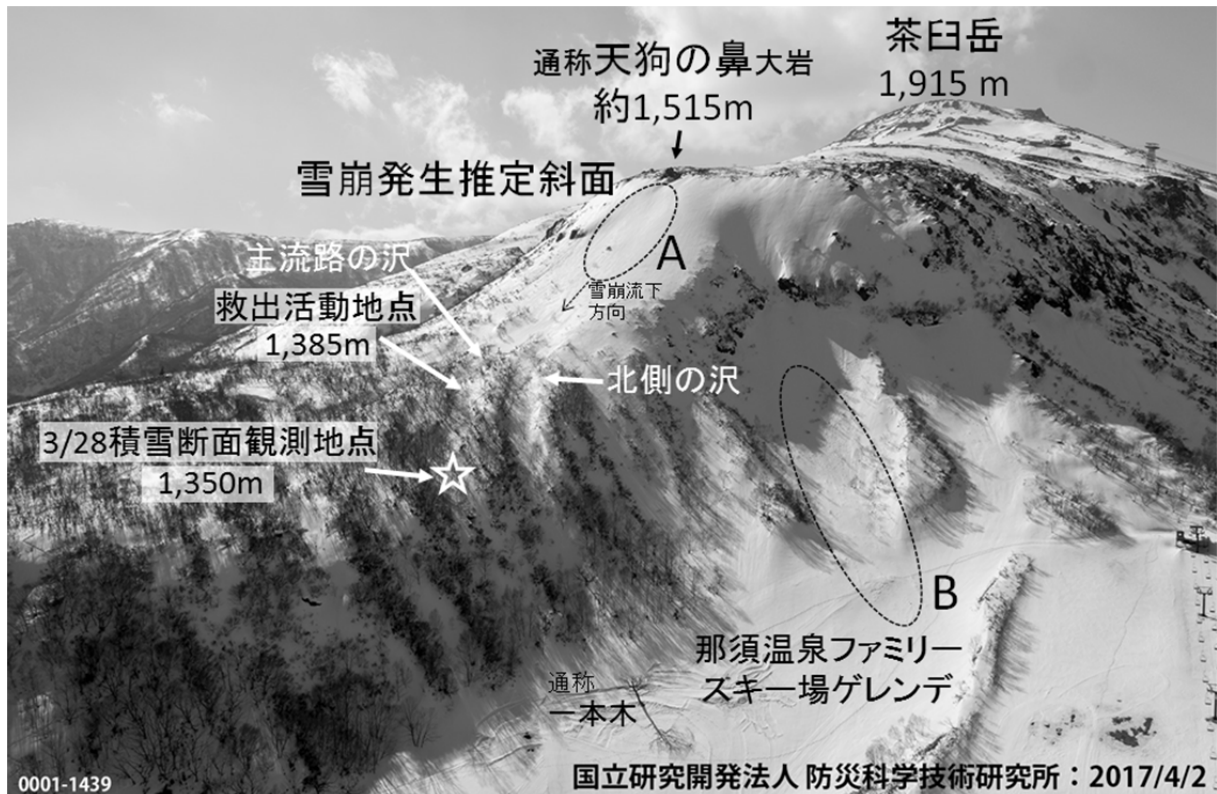
図-2 に 2017 年 4 月 2 日に無人航空機で撮影した那須岳雪崩発生地全景を示す。写真の中央から右の下部の樹林がないエリアは、那須温泉ファミリースキー場のゲレンデである。斜面 A は、標高約 1,515m の通称天狗の鼻大岩の直下に位置し、2017 年 3 月 27 日に大きな被害をもたらした雪崩が発生したと推定される斜面である。4 月 2 日の現地調査では、斜面 A の下方に標高 1,385m 付近に人為的に掘削された直径数 m の穴が 2 つ確認された。この穴は 3 月 27 日の雪崩発生直後に救出活動で掘削されたものであると考えられ、救出活動地点として図-2 に示した。3 月 28 日に断面観測を実施した地点は、この救出活動地点と同じ沢のさらに下方の標高 1,350m に位置する。また、3 月 28 日午前には、スキー場センターハウス付近から、斜面 B の位置に表層雪崩のデブリや流下の後が確認できた。このデブリはスキー場のゲレンデまで達していた。

図-2 那須岳雪崩発生地全景（2017年4月2日防災科学技術研究所無人航空機撮影，  
☆：3/28積雪断面観測地点，A：3/27事故雪崩発生推定斜面，  
B：3/28に別の雪崩の痕跡を発見した斜面）

3 月 28 日午前のスキー場ゲレンデからの観察によって、図-2 に示した斜面 B では、自然発生と考えられる表層雪崩のデブリや流下の後が確認できた。表-2 と図-3 に示した積雪断面観測結果とこの斜面 B の自然発生の表層雪崩の痕跡から、那須岳付近の積雪は不安定な状態にあったと判断される。これらの状況から、平成 29 年 3 月 27 日那須雪崩事故検証委員会報告書（2017）に示されているように、現時点では、3 月 27 日に大きな被害を生じた図-2 の斜面 A の表層雪崩は、不安定な積雪の斜面から自然発生した可能性と、不安定な積雪の斜面に人が入り込んだために発生した可能性の両方があると考えられる。

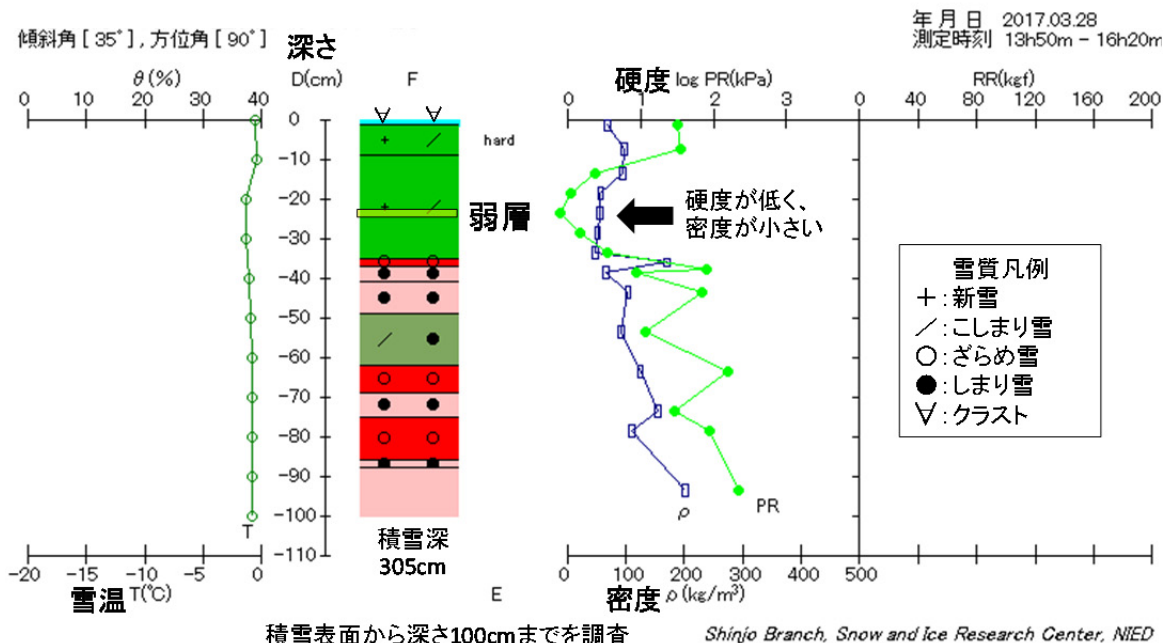
図-3 積雪断面観測結果 (2017 年 3 月 28 日実施)

積雪表面から深さ100cmまでの雪温は、最高-0.6℃、最低-1.3℃であり、これらの深さでは全層氷点下であった。深さ0～1.5cmに硬度が32kPaとやや硬いクラストが確認されたが、この部分は、積雪断面観測を実施した3月28日日中の日射により形成したと考えられる。深さ1.5～9cmは、新雪あるいは新雪からこしまり雪に変態している層に該当する。この層は35kPaとやや硬く、密度は97kg/m<sup>3</sup>と直下の層よりもやや大きく、強風の影響をうけて再配分されている可能性も考えられる。深さ9～35cmも新雪あるいは新雪からこしまり雪に変態している層である。密度は48～94kg/m<sup>3</sup>と小さく、硬度は0.8～3.5kPaと小さい。特に、深さ22～25cmは弱層を形成すると考えられ、硬度0.8kPa、密度56kg/m<sup>3</sup>であった。深さ35～37cmにはざらめ雪層があり、深さ35～38cmの密度は170kg/m<sup>3</sup>と大きく、硬度は82kPaと硬かった。なお、このざらめ雪層と直上の新

雪・こしまり雪層の結合は弱くなく、雪の一部のこしもざらめ雪への変化も認められなかった。深さ 37～41cm と 41～49cm はしまり雪層、49～62cm はこしまり雪としまり雪が混在する層、それより深い層は、ざらめ雪としまり雪が交互に存在した。ざらめ雪の直下の 37～41cm のこしまり雪、しまり雪層の密度は  $66 \text{ kg/m}^3$  とやや小さく、硬度は  $8.8 \text{ kPa}$  とやや小さかった。それより下の層は、密度は  $93 \sim 201 \text{ kg/m}^3$ 、硬度は  $12 \sim 220 \text{ kPa}$  であった。

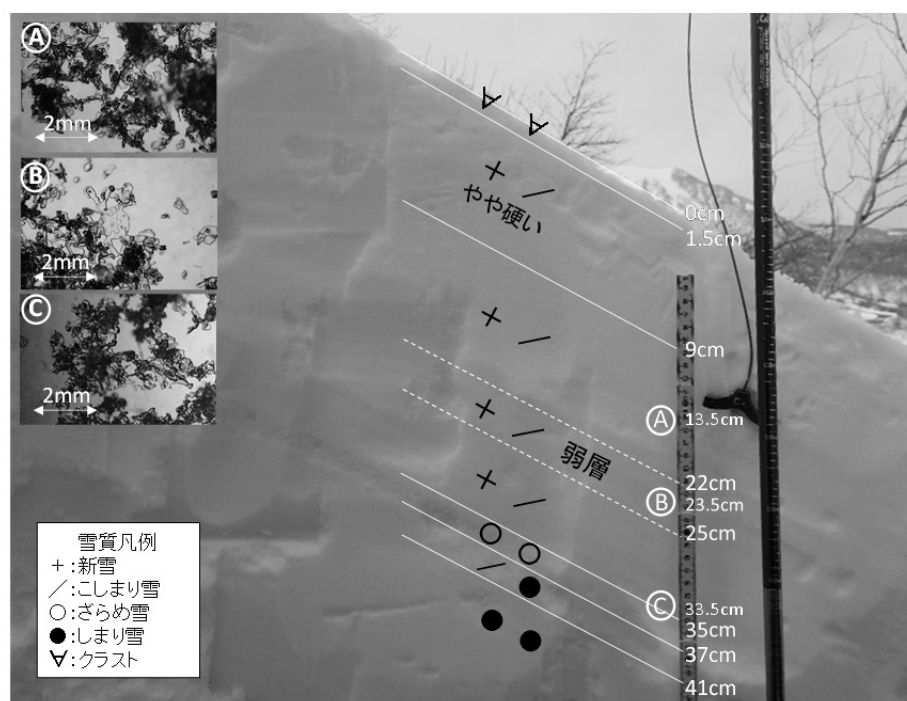
図－4 2017 年 3 月 28 日に観測した積雪断面と雪粒子の写真

図-4 に、2017 年 3 月 28 日に観測した積雪断面と雪粒子の写真を示す。雪粒子は、弱層に該当する B の位置 (深さ 23.5cm) とその上下の層の A (深さ 13.5cm) と C の位置 (深さ 33.5cm)

から採取して撮影した。雪粒子の写真と比較すると、A と C の雪粒子よりも B の雪粒子の粒径の方が大きく、B の粒径が 2mm 以上の雪粒子は、雲粒が付着していない板状結晶であると判断できる。A も C も雲粒は少ないが粒径は小さく、板状結晶ではない。したがって、弱層を形成する主な粒子は、雲粒付着なしの板状結晶であり、雪が降ってくる時の形状が弱層形成に関係している雲粒付着がない（あるいは少ない）降雪結晶の弱層であると考えられる。

破断面等の直接的な積雪上の証拠は無いが、図-4 で示したように、積雪内に雲粒なし板状結晶の弱層が存在し、積雪内に弱層を伴い非常に不安定な状態になっていたと推定される。したがって、3 月 27 日 8 時 30 分頃に発生した雪崩は、面発生乾雪表層雪崩である可能性が高いと判断される。

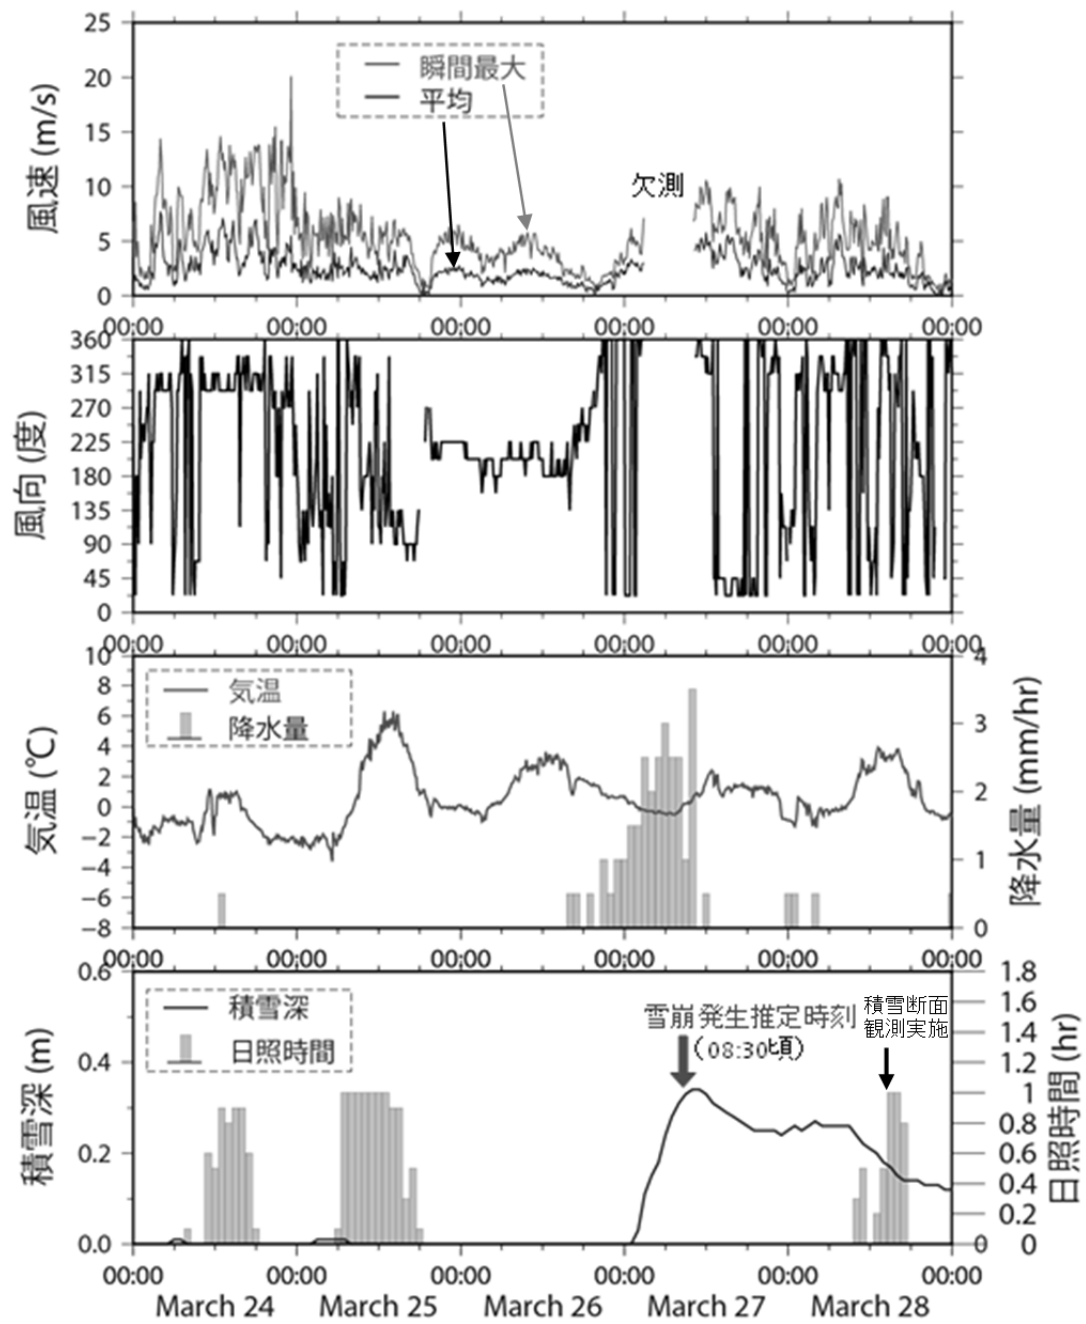
図-5 気象庁那須高原アメダスの3月24日～28日の気象経過  
 (那須高原アメダス：3/28 積雪断面観測地点から東に約5 km，標高749m，  
 風向：90度：東，180度：南，270度：西，360度：北)

図－5 に気象庁那須高原アメダスの 3 月 24 日～28 日の気象経過を示す。那須高原アメダスは、3 月 28 日の積雪断面観測地点から東に約 5 km に位置し、標高 749m である。表－2 と図－3 に示した 3 月 28 日の標高 1,350m 地点での積雪断面観測より、積雪表面から深さ 100cm までの積雪は全て氷点下の乾雪であることが確認されている。対流圏の平均的な気温減率は  $-0.65^{\circ}\text{C}/100\text{m}$  であるから、図－5 で示した標高 749m の那須高原アメダスより標高が 751m 高い発生区付近の標高 1,500m では、気温が那須高原アメダスより約  $4.9^{\circ}\text{C}$  低くなると考えられる。したがって、図－5 の那須高原アメダスの気温の観測結果を基に標高 1,500m 付近の気温を推定すると、3 月 27 日～28 日は氷点下が維持されていると推定できる。したがって、雪崩が発生した 3 月 27 日には、雪崩発生区と考えられる標高 1,500m 付近の表層の積雪は、氷点下の雪温の乾雪であったと考えられる。

図－5 より、3 月 25 日の那須高原アメダスの最高気温が  $6.9^{\circ}\text{C}$  であるから、積雪断面観測地点では約  $2.0^{\circ}\text{C}$  と推定される。したがって、表－2 と図－3、図－4 に示した積雪表面から 35～37cm の深さのざらめ雪層は、気温がプラスになった 3 月 25 日に形成されたと推定される。図－5 の降水量の観測値より、図－3 及び図－4 の積雪表面～深さ数 cm の積雪は 28 日に降った雪が形成した積雪であると考えられるが、それ以下の深さ 35cm までの積雪（深さ 22～25cm の弱層を含む）は、3 月 26 日から 27 日にかけて通過した低気圧（図－6 参照）に伴う降雪が積もって形成されたと判断される。

3 月 28 日の調査時にスキー場ゲレンデから雪崩発生区と考えられた通称天狗の鼻大岩の下斜面（図－2 の斜面 A）を観察したが、破断面の痕跡は見つからなかった。図－5 に示すように、27 日の雪崩発生後も降水があり、先に示したように、標高 1,500m では、3 月 27 日～28 日は氷点下であるから乾雪が積もったことが考えられる。また、風速は 27 日 3 時 00 分～10 時 20 分まで欠測であるが、27 日 11 時以降は、例えば 27 日 12 時 00 分に平均風速 5.8m/s、最大瞬間風速 10.6m/s、28 日 7 時 30 分に平均風速 5.6m/s、最大瞬間風速 10.7m/s を記録するなど風がやや強くなっている。

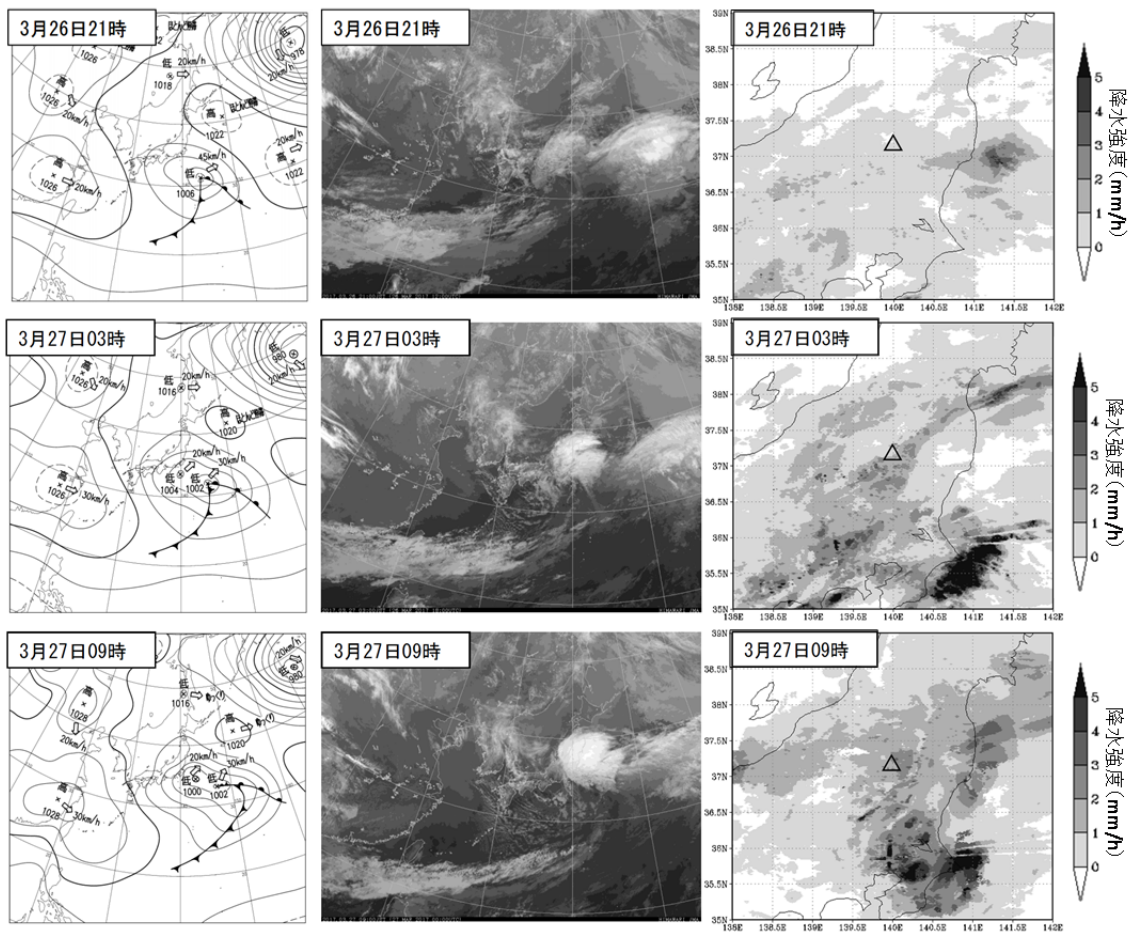
図－6 気象庁地上天気図と気象衛星赤外画像（宇都宮気象台，2017），  
及び解析雨量（中心の△は那須岳の位置，GRADS にて作図）

図-6 に気象庁地上天気図と気象衛星赤外面像（宇都宮气象台, 2017），及び解析雨量を示す。図-5 と図-6 の気象の状況より、図-4 の深さ 22~25cm の弱層は、本州の南岸を北東に進む低気圧に伴う 3 月 26 日~27 日の降雪中に、降雪の結晶の形状が雲粒の付着の少ない比較的大型の板状結晶が多い時間帯があり、その結晶が積もることによって形成されたと推定された。さらに、弱層となる板状結晶の層が積もった後に、同じ低気圧からもたらされた 27 日未明の比較的短時間に強く降った雪が上載積雪となって積雪が不安定になり、面発生乾雪表層雪崩が発生したと推定された。

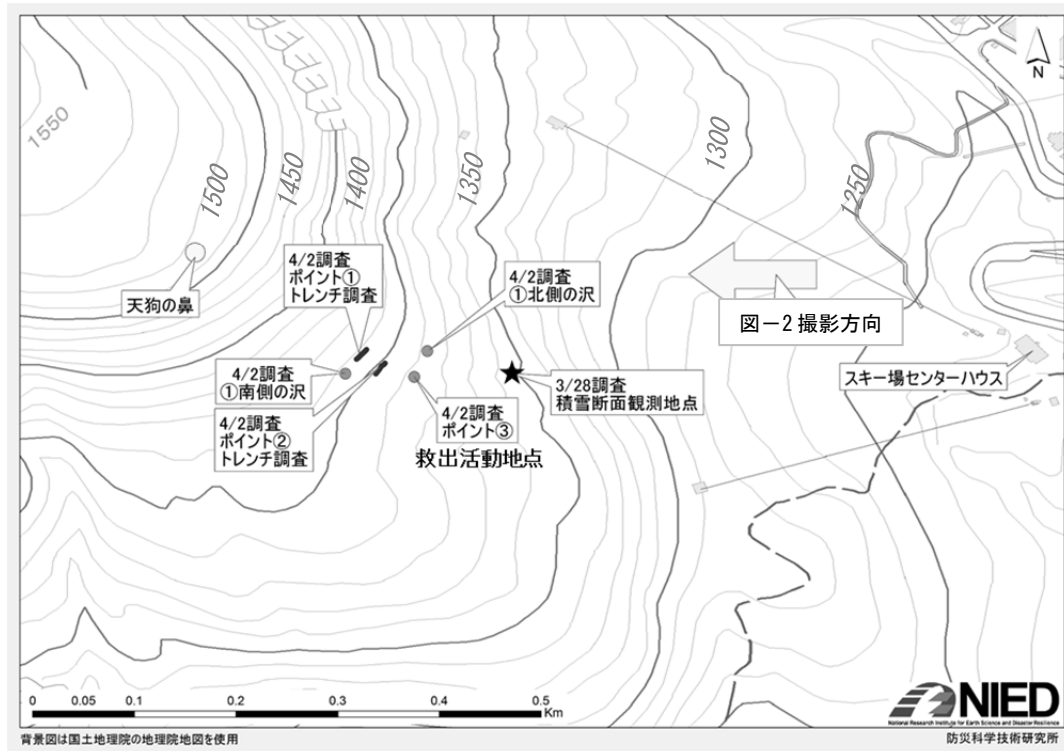
図-7 現地調査地点 ※背景図は国土地理院の地理院地図を使用

雪崩痕跡を確認するため、4月2日に、3月28日積雪断面観測地点の上流側を森林限界の標高1,420m付近まで調査を実施した。図-7に示す2つの位置で行ったトレンチ掘削によって積雪表層の断面を確認した。また、図-7に示すポイント①～③の地点で雪崩による積雪層の乱れの有無を確認し、各標高の踏査中に樹木の枝折れ、倒木の有無の確認を実施した。4月19日の調査では、ポイント①～③や標高1,385mの救出活動地点を含む標高1,300～1,420mの樹木の枝折れ、倒木の有無の確認を実施した。また、4月25日の調査では、19日と同様の調査を実施したが、通称天狗の鼻大岩の直下の標高1,490m付近の斜面まで到達し、写真撮影を実施した。

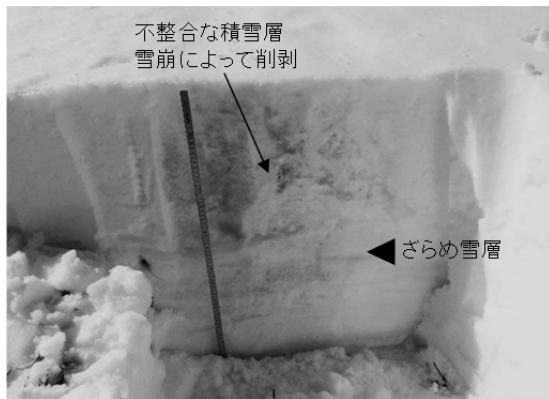
ポイント①トレンチ調査地点では沢を横断する形でトレンチを掘削した。同地点の積雪深は2mであった。図-8にポイント①のトレンチの積雪の状態を示す。ポイント①のトレンチでは、3月28日の積雪断面観測の際に、積雪表面から35～37cmの位置に観測されているざらめ雪層と同一と考えられるざらめ層が確認でき、その上に30～50cm程度のしまり雪とこしまり層が観測された。積雪層は通常平行であるべきであるが、図-8に示すように、層の不整合の現象が確認された。この原因として、雪崩流下の削剥が考えられる。また、図-9にポイント①のトレンチの積雪内の樹木の状態を示す。上記ざらめ層の上部の積雪に、雪崩の流下に伴って下流側に押し倒されたと推定される樹木の枝が確認された。これも雪崩が通過した際の痕跡のひとつと考えることができる。

図-8 積雪の状態 (図-7 ポイント①トレンチ, 2017年4月2日撮影)

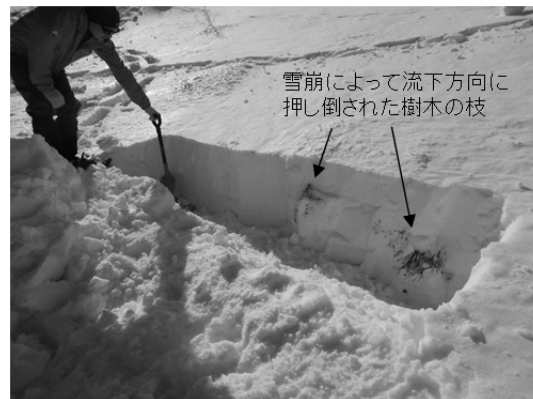
図-9 積雪内の樹木の状態 (図-7 ポイント①トレンチ, 2017年4月2日撮影)

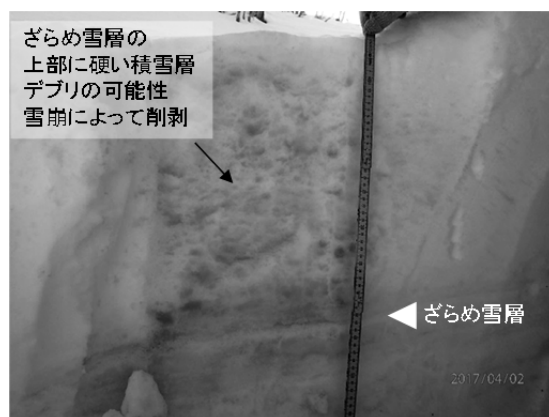
図-10にポイント①北側の沢地点（図-7参照）の積雪の状態を示す。上記ざらめ層の上に周辺の同じ位置の積雪層よりもやや硬い積雪が確認され、雪崩が流下した可能性が高いと判断された。なお、北側の沢ではブロック状の塊のデブリは無かった。図-11にポイント①南側の沢地点（図-7参照）の積雪の状態を示す。南側の沢では積雪層の乱れが確認できず、雪崩の痕跡は確認されなかった。

図-10 積雪の状態 (図-7 ポイント①北側の沢, 2017年4月2日撮影)

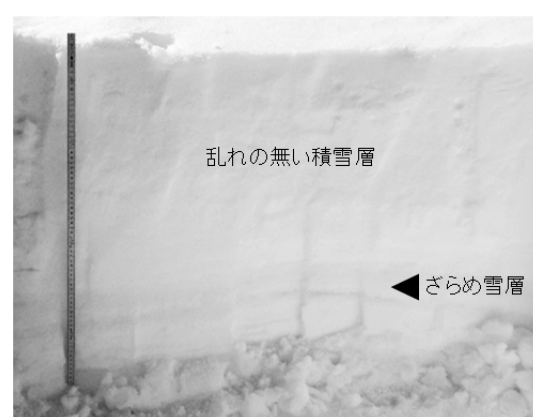
図-11 積雪の状態 (図-7 ポイント①南側の沢, 2017年4月2日撮影)

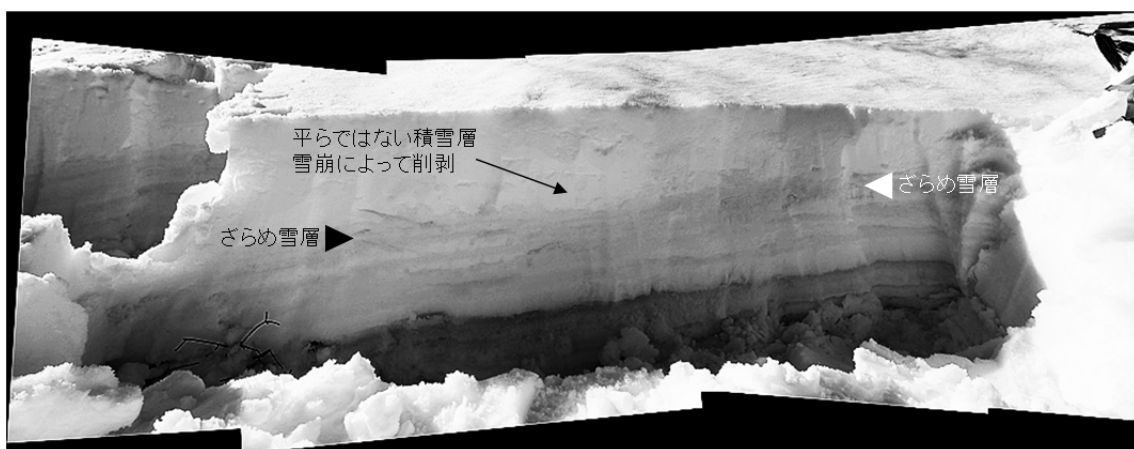
ポイント②でも、ポイント①と同様に沢を横断する形でトレンチを掘削した。図-12にポイント②トレンチでの積雪の状態を示す。図-11に示すように、ポイント①と同様のざらめ雪層の上に平らではない積雪層が確認され、その一部はざらめ雪層も削剥していることが確認できる。したがって、この積雪の乱れも雪崩の流下跡と推定される。

図-12 積雪の状態 (図-7 ポイント②トレンチ, 2017年4月2日撮影)

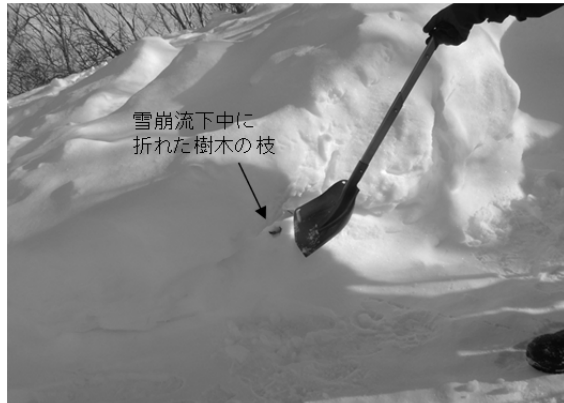
図-13 に示すようにポイント③では積雪中に樹木の枝の混入が確認され、また、図-14 に示すように笹などの植生が折れた痕跡などが確認された。これらは雪崩が流下した際の痕跡の一つと考えることができる。図-15 と図-16 に示すように、ポイント③は、上流から見て沢が左側に屈曲している箇所であり、周辺よりも積雪の量が多くなっていた。また、人的に掘り返した痕跡が見られ、救出活動地点であることが推定された。ポイント③周辺では、雪崩が左方向に屈曲したため速度が低下して堆積し、デブリの堆積量が多くなっていたと推定される。なお、ポイント③でもブロック状の塊のデブリは無かった。

図-13 発見した樹木の枝(図-7 ポイント③, 2017年4月2日撮影)

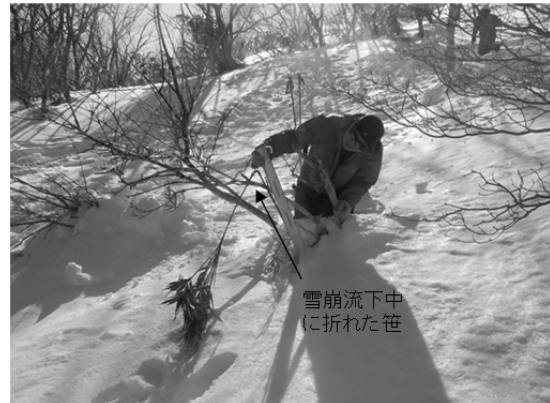
図-14 発見した折れた笹(図-7 ポイント③, 2017年4月2日撮影)

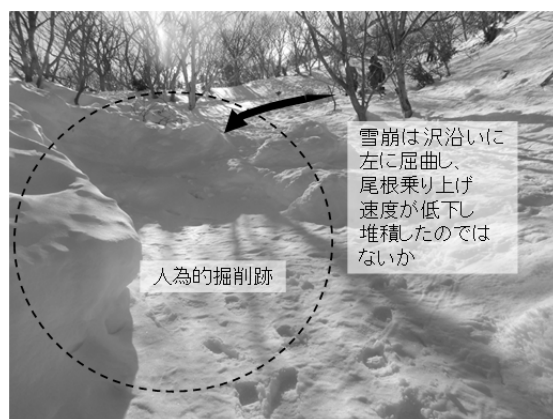
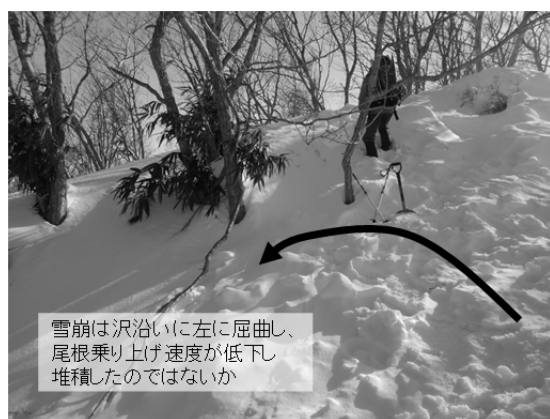
図-15 雪崩の堆積状況 (図-7 ポイント③, 2017年4月2日撮影)

図-16 雪崩の堆積状況 (図-7 ポイント③, 2017年4月2日撮影)

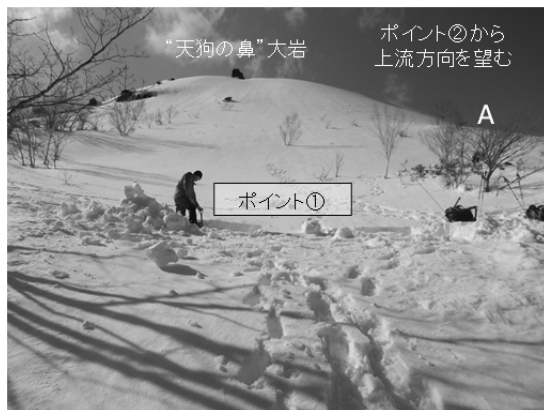
図-17 にポイント②の上部から上流の通称”天狗の鼻”大岩、及びポイント①方向を撮影した写真を示す。また、図-18 にポイント②の上部からポイント③（救出活動地点）方向を撮影した写真を示す。図-17 の A の樹木には雪崩流下の痕跡であると考えられる枝折れを確認した。また、図-18 の B と C の樹木にも、同様に雪崩流下の痕跡であると考えられる枝折れを確認した。ポイント③の救出活動地点から天狗の鼻大岩までは、現地でのレーザー式距離計での測定により直線距離（斜距離）で 241 m、見通し角 31.0 度と計測された。また、ポイント①から③にかけては傾斜角 15～18 度程度であり、天狗の鼻付近からポイント③の救出活動地点までの実際の地形に沿った距離は約 290m と推定された。

図-17 図-7 ポイント②上部から上流の通称“天狗の鼻”大岩、及びポイント①方向を撮影（A の樹木には枝折れを確認した、2017 年 4 月 2 日撮影）

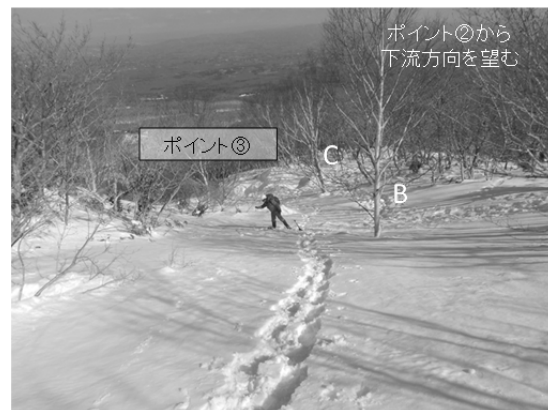
図-18 図-7 ポイント②上部からポイント③（救出活動地点）方向を撮影（B と C の樹木には枝折れを確認した、2017 年 4 月 2 日撮影）

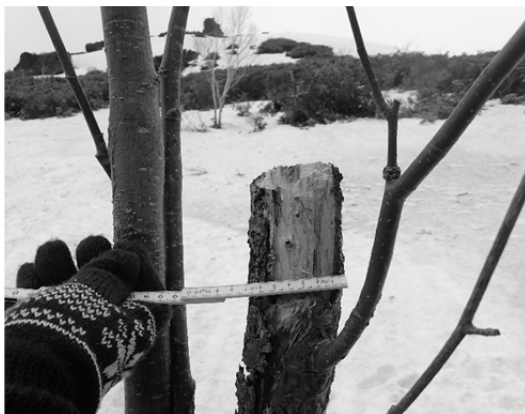
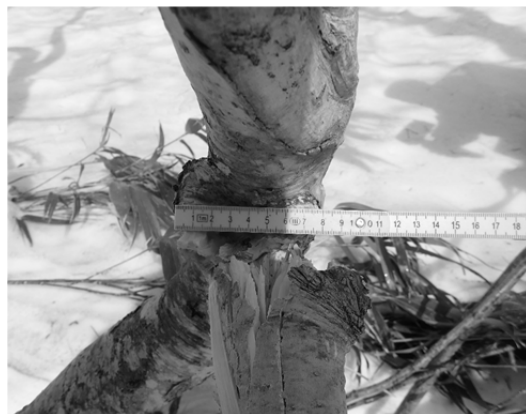
図-19 に雪崩の主流路と考えられる沢の樹木の枝折れの状況を示す。いずれも折れた枝の断面の色より、折れてからあまり時間が経過していないと考えられた。枝が斜面下方に落下していたことや枝の折れ方より、斜面上方からの力が枝に加わったと考えられ、3月27日に発生した雪崩の影響で折れた可能性が高いと判断した。左の写真は図-17 に示した A に該当する。また、右

の写真は図-18 に示した C に該当する。両方とも折れた枝は、直径 7cm 程度であった。雪崩の主流路と考えられる沢では、その他の地点も含めて、それより太い枝の折れや倒木は発見できなかった。図-20 に北側の沢の樹木の枝折れの状況を示す。左の写真の枝（図-22 の D）の直径は 1.5cm 程度、右の写真の枝（図-22 の E）の直径は 1.5cm 程度である。北側の沢では、その他の地点も含めて、折れている枝の直径は 2cm 程度が最大で、それより太い枝の折れや倒木は発見できなかった。

図-19 雪崩の主流路と考えられる沢の樹木の枝折れの状況  
（左：図-17、22 の A、右：図-18、22 の C、2017 年 4 月 19 日撮影）

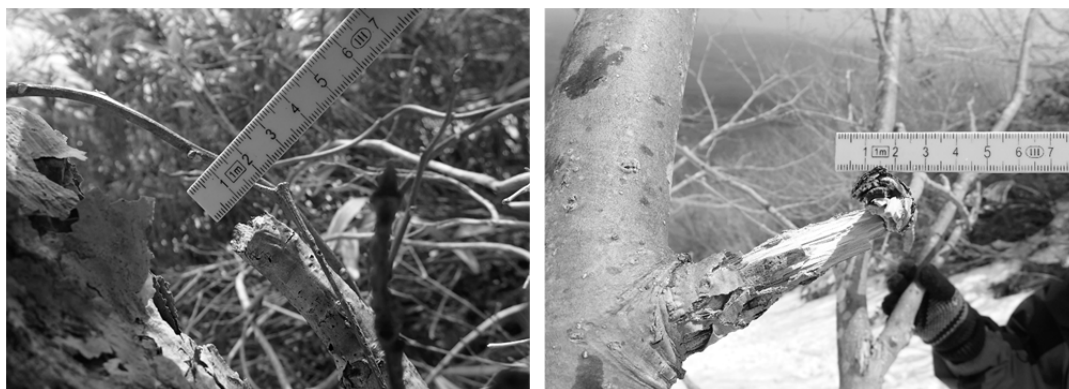
図-20 北側の沢の樹木の枝折れの状況  
(左：図-22 の D, 右：図-22 の E, 2017 年 4 月 19 日撮影)

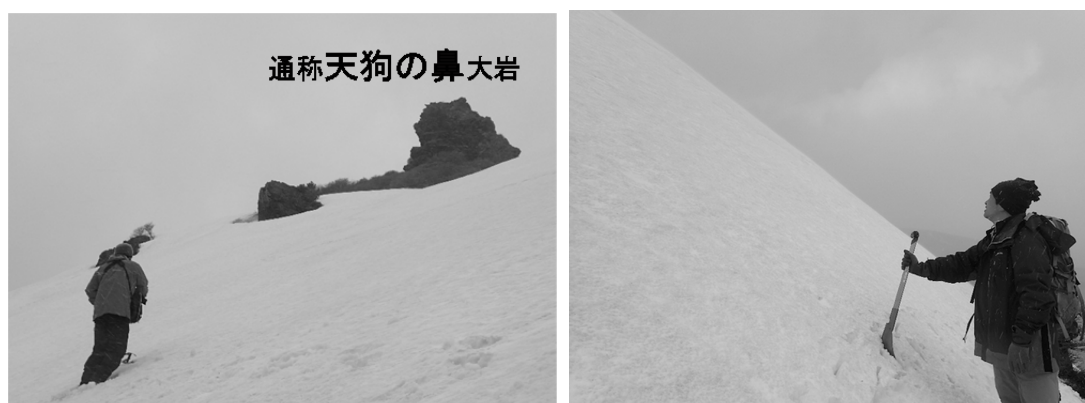
図-21 に通称天狗の鼻大岩の直下の 2017 年 4 月 19 日の状況を示す。図-21 に示すように、樹木がない急傾斜の斜面であり、傾斜角は最大 38 度程度である。図-2 と図-7 より、茶臼岳山頂より続く緩斜面がこの天狗の鼻大岩付近で急傾斜に変化し、雪崩の主流路となった沢や北側の沢へ落ち込んでいることが分かる。なお、天狗の鼻大岩直下の斜面の向きは南東から東南東であり、南西～西～北西～北～北東の強風の場合に斜面に雪が吹き溜まる可能性が考えられる。

図-21 通称天狗の鼻大岩の直下（標高 1,490m 付近）の状況（2017 年 4 月 19 日撮影）

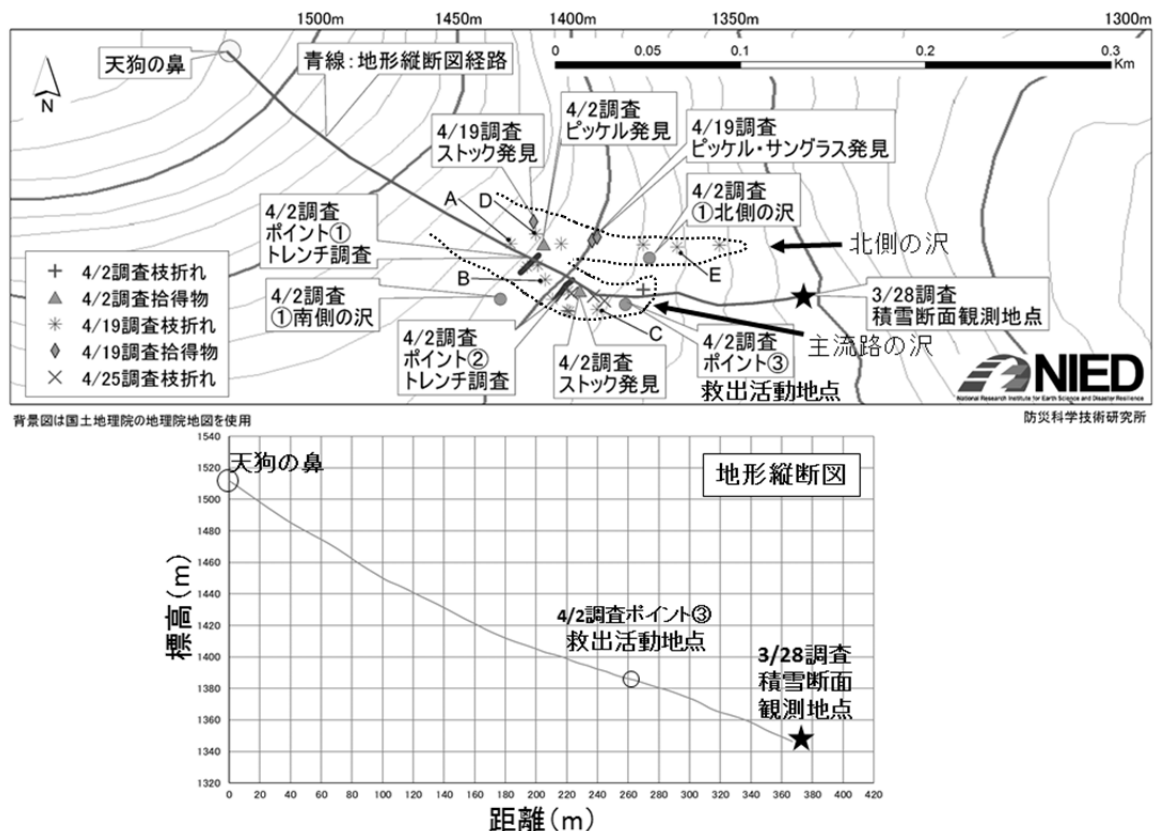
図-22 に雪崩痕跡とその地形縦断図を示す．なお，この図には，樹木の枝折れの雪崩痕跡のほか，ストック，ピッケル，サングラスの拾得物も雪崩の痕跡の証拠としてプロットした．図-22 に示した現地調査結果と国土地理院基盤地図情報 5m メッシュ標高データより，雪崩が発生したと考えられる斜面は，樹林帯を抜けた標高 1,420m 付近から通称天狗の鼻大岩（標高約 1,515m）の間の傾斜角が 30 度～38 度程度の平滑な急斜面で，植生も無く，雪崩の発生しやすい条件を満たしていることが分かる．また，特に標高 1,500m 前後や標高 1,470m 前後は，傾斜角が 38 度前後を示しており，特に急傾斜であることが分かった．図-22 の最も上流側に位置する枝折れの樹木にダメージを与えるためには，ある程度の標高差を流下する必要があることから，雪崩は天狗の鼻大岩下の斜面で発生したと考えられる．3 月 28 日の調査時には，発生区と考えられる天狗の鼻大岩下の斜面は全層の雪が流下して地面が見えるような状態ではなく，積雪が多く残っていたことから，3.1 節で示したように，発生した雪崩の種類は表層雪崩だと推定される．

以上の現地調査結果からおおよそ推定された雪崩到達範囲を国土地理院地図（図-22）に記入した．また，那須岳雪崩発生地全景（図-23）に点線で記入した．天狗の鼻大岩下の発生区では弱層の破壊をきっかけに，弱層の上に降り積もった上載積雪となった新雪が，斜面の傾斜方向に流下したと推定される．さらに，雪崩は，図-22 のポイント①，②を含む沢（主流路の沢）地形を流れ下り，流下中に弱層の下の新雪・こしまり雪層も巻き込んで（図-8 と図-10 のトレンチ調査結果参照）雪崩の質量が大きくなることで流下速度が上昇したと推定される．流路の途中では，雪崩は，ざらめ雪層も巻き込みながら流下した（図-12 のトレンチ調査結果参照）と考えられる．沢地形の幅が狭くなり左に屈曲しているポイント③地点付近で雪崩の速度が低下した堆積区では，ブロック状の塊ではなくサラサラの粒子状のデブリとして堆積したと推定される．図-22 の枝折れ痕跡と拾得物の位置により，主流路の沢では，少なくとも標高 1,380m 付近までは流下したことが確認された．また，発生した表層雪崩は図-22 に示すように北側の沢にも流下し

たとえられる。図-22 の枝折れ痕跡と拾得物の痕跡により、北側の沢では、表層雪崩は少なくとも標高 1,370m 付近までは流下したことを確認できた。

図-22 雪崩痕跡とその地形縦断面図（点線はおおよその雪崩到達範囲，A～E は図-17～図 20 に示した枝折れが認められた樹木の位置）  
（国土地理院基盤地図情報 5m メッシュ標高より）
