現地調査結果

那須雪崩災害の現地調査

The field investigation of an avalanche disaster at Mt. Nasu

Abstract: An avalanche disaster occurred at Mt. Nasu in Tochigi pref. on 27, March 2017. Seven high school students and one supervising teacher were killed and 40 persons including seven high-school students other high school students and supervising teacher were injured by an avalanche. The field investigations for this avalanche disaster were started on March 28. As results of snow observation, the avalanche was caused by the weak layer of no rimed falling snow crystals which fell form in the front area of a low-pressure system. This observation result led to analyses for a snowpack model and meteorological characteristics. The hearing investigation from a person of a rescue team for an avalanche disaster, many important matters for an avalanche accident were provided.

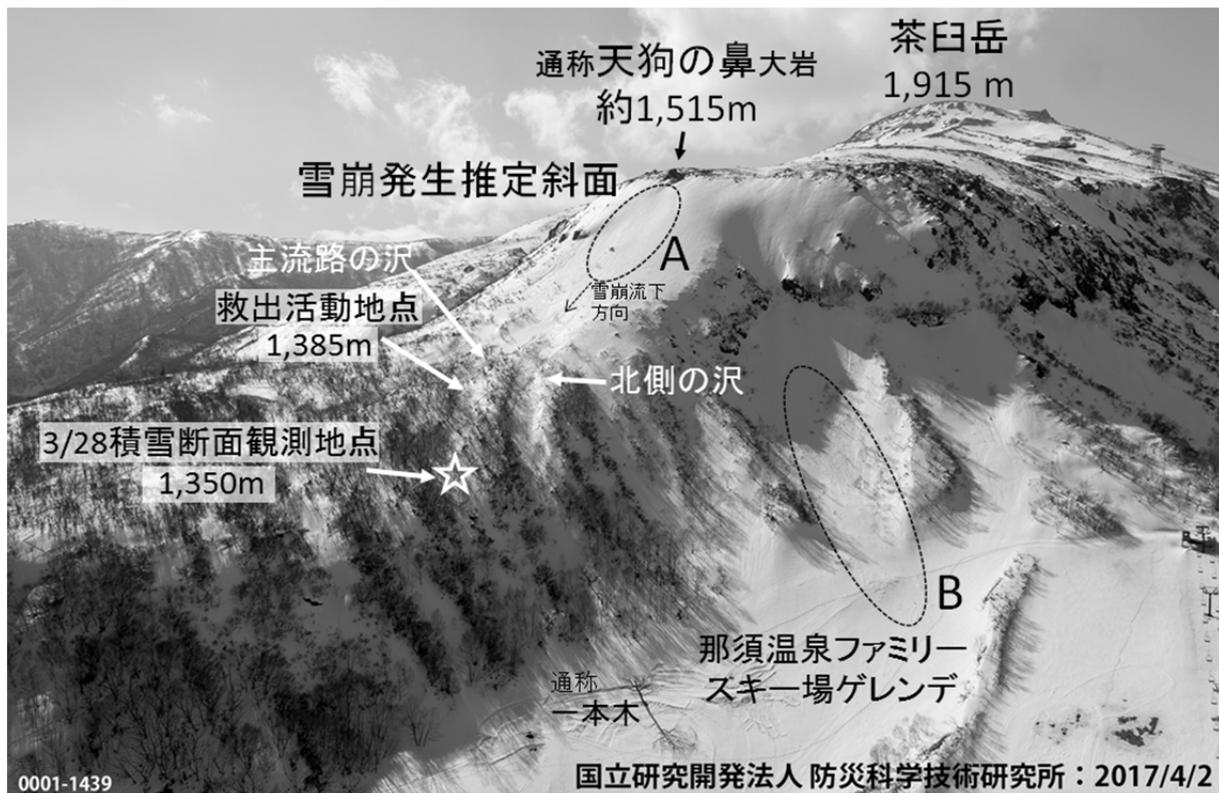
図-2に2017年4月2日に無人航空機で撮影した那須岳雪崩発生地全景を示す。写真の中央から右の下部の樹林がないエリアは、那須温泉ファミリースキー場のゲレンデである。斜面Aは、標高約1,515mの通称天狗の鼻大岩の直下に位置し、2017年3月27日に大きな被害をもたらした雪崩が発生したと推定される斜面である。4月2日の現地調査では、斜面Aの下方に標高1,385m付近に人為的に掘削された直径数mの穴が2つ確認された。この穴は3月27日の雪崩発生直後に救出活動で掘削されたものであると考えられ、救出活動地点として図-2に示した。3月28日に断面観測を実施した地点は、この救出活動地点と同じ沢のさらに下方の標高1,350mに位置する。また、3月28日午前には、スキー場センターハウス付近から、斜面Bの位置に表層雪崩のデブリや流下の後が確認できた。このデブリはスキー場のゲレンデまで達していた。

図-2 那須岳雪崩発生地全景 (2017年4月2日防災科学技術研究所無人航空機撮影,
 ☆: 3/28積雪断面観測地点, A: 3/27事故雪崩発生推定斜面,
 B: 3/28に別の雪崩の痕跡を発見した斜面)

3 月 28 日午前のスキー場ゲレンデからの観察によって、図-2 に示した斜面 B では、自然発生と考えられる表層雪崩のデブリや流下の後が確認できた。表-2 と図-3 に示した積雪断面観測結果とこの斜面 B の自然発生の表層雪崩の痕跡から、那須岳付近の積雪は不安定な状態にあったと判断される。これらの状況から、平成 29 年 3 月 27 日那須雪崩事故検証委員会報告書（2017）に示されているように、現時点では、3 月 27 日に大きな被害を生じた図-2 の斜面 A の表層雪崩は、不安定な積雪の斜面から自然発生した可能性と、不安定な積雪の斜面に人が入り込んだために発生した可能性の両方があると考えられる。

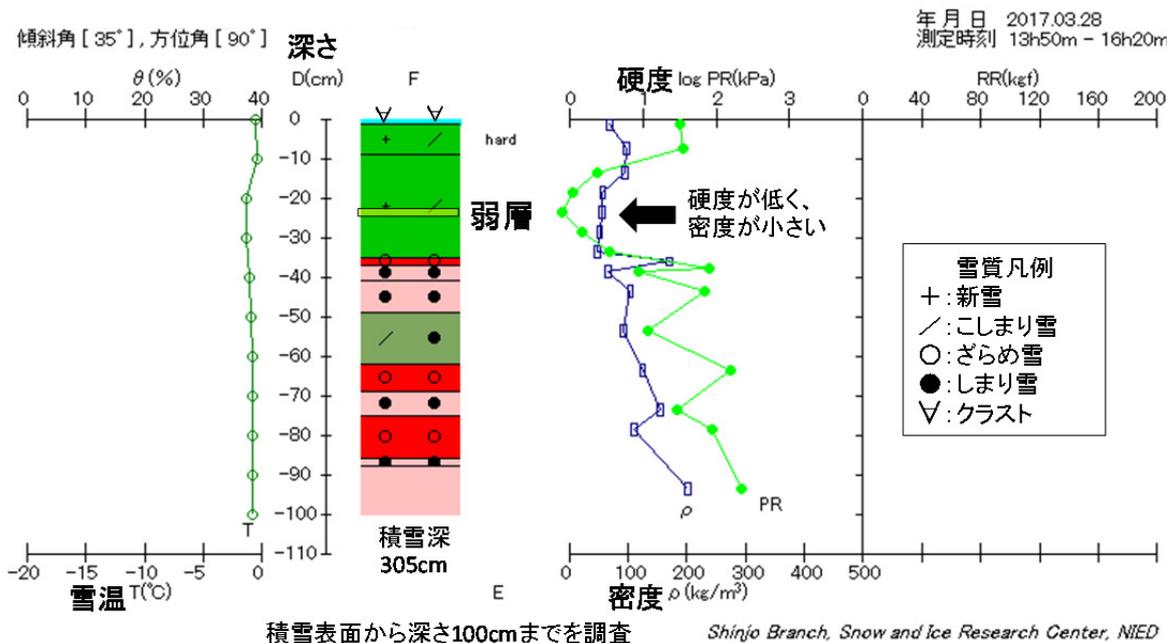
図-3 積雪断面観測結果 (2017年3月28日実施)

積雪表面から深さ100cmまでの雪温は、最高-0.6℃、最低-1.3℃であり、これらの深さでは全層氷点下であった。深さ0～1.5cmに硬度が32kPaとやや硬いクラストが確認されたが、この部分は、積雪断面観測を実施した3月28日日中の日射により形成したと考えられる。深さ1.5～9cmは、新雪あるいは新雪からこしまり雪に変態している層に該当する。この層は35kPaとやや硬く、密度は97kg/m³と直下の層よりもやや大きく、強風の影響をうけて再配分されている可能性も考えられる。深さ9～35cmも新雪あるいは新雪からこしまり雪に変態している層である。密度は48～94kg/m³と小さく、硬度は0.8～3.5kPaと小さい。特に、深さ22～25cmは弱層を形成すると考えられ、硬度0.8kPa、密度56kg/m³であった。深さ35～37cmにはざらめ雪層があり、深さ35～38cmの密度は170kg/m³と大きく、硬度は82kPaと硬かった。なお、このざらめ雪層と直上の新

雪・こしまり雪層の結合は弱くなく、雪の一部のこしもざらめ雪への変化も認められなかった。深さ 37~41cm と 41~49cm はしまり雪層、49~62cm はこしまり雪としまり雪が混在する層、それより深い層は、ざらめ雪としまり雪が交互に存在した。ざらめ雪の直下の 37~41cm のこしまり雪、しまり雪層の密度は 66 kg/m^3 とやや小さく、硬度は 8.8 kPa とやや小さかった。それより下の層は、密度は $93 \sim 201 \text{ kg/m}^3$ 、硬度は $12 \sim 220 \text{ kPa}$ であった。

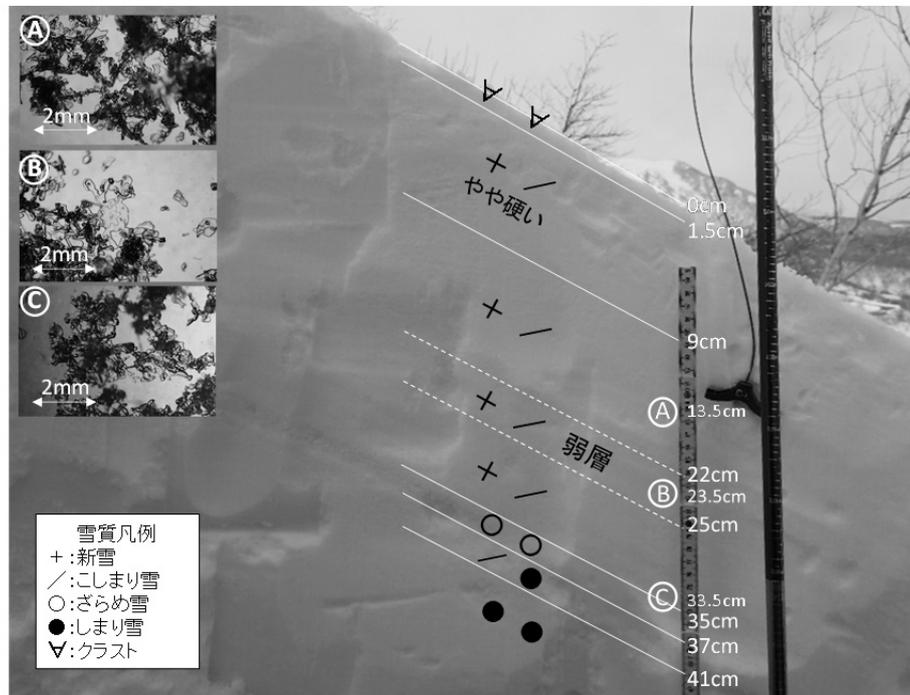
図-4 2017年3月28日に観測した積雪断面と雪粒子の写真

図-4 に、2017年3月28日に観測した積雪断面と雪粒子の写真を示す。雪粒子は、弱層に該当する B の位置 (深さ 23.5cm) とその上下の層の A (深さ 13.5cm) と C の位置 (深さ 33.5cm)

から採取して撮影した。雪粒子の写真と比較すると、AとCの雪粒子よりもBの雪粒子の粒径の方が大きく、Bの粒径が2mm以上の雪粒子は、雲粒が付着していない板状結晶であると判断できる。AもCも雲粒は少ないが粒径は小さく、板状結晶ではない。したがって、弱層を形成する主な粒子は、雲粒付着なしの板状結晶であり、雪が降ってくる時の形状が弱層形成に関係している雲粒付着がない（あるいは少ない）降雪結晶の弱層であると考えられる。

破断面等の直接的な積雪上の証拠は無いが、図-4 で示したように、積雪内に雲粒なし板状結晶の弱層が存在し、積雪内に弱層を伴い非常に不安定な状態になっていたと推定される。したがって、3 月 27 日 8 時 30 分頃に発生した雪崩は、面発生乾雪表層雪崩である可能性が高いと判断される。

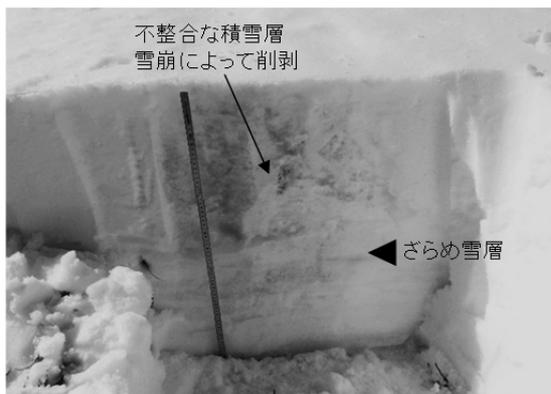
図-8 積雪の状態 (図-7 ポイント①トレンチ, 2017年4月2日撮影)

ポイント①トレンチ調査地点では沢を横断する形でトレンチを掘削した．同地点の積雪深は2mであった．図-8にポイント①のトレンチの積雪の状態を示す．ポイント①のトレンチでは，3月28日の積雪断面観測の際に，積雪表面から35～37cmの位置に観測されているざらめ雪層と同一と考えられるざらめ層が確認でき，その上に30～50cm程度のしまり雪とこしまり層が観測された．積雪層は通常平行であるべきであるが，図-8に示すように，層の不整合の現象が確認された．この原因として，雪崩流下の削剥が考えられる．また，図-9にポイント①のトレンチの積雪内の樹木の状態を示す．上記ざらめ層の上部の積雪に，雪崩の流下に伴って下流側に押し倒されたと推定される樹木の枝が確認された．これも雪崩が通過した際の痕跡のひとつと考えることができる．

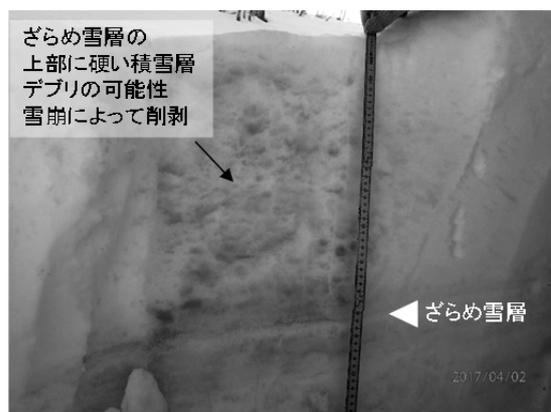
図-10 積雪の状態 (図-7 ポイント①北側の沢, 2017年4月2日撮影)

図-10にポイント①北側の沢地点（図-7参照）の積雪の状態を示す．上記ざらめ層の上に周辺の同じ位置の積雪層よりもやや硬い積雪が確認され，雪崩が流下した可能性が高いと判断された．なお，北側の沢ではブロック状の塊のデブリは無かった．図-11にポイント①南側の沢地点（図-7参照）の積雪の状態を示す．南側の沢では積雪層の乱れが確認できず，雪崩の痕跡は確認されなかった．

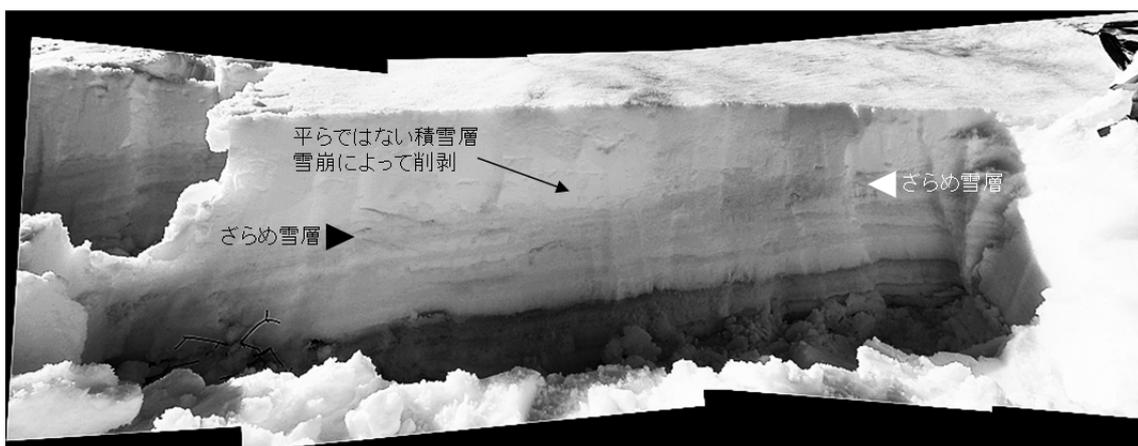
図-12 積雪の状態 (図-7 ポイント②トレンチ, 2017年4月2日撮影)

ポイント②でも、ポイント①と同様に沢を横断する形でトレンチを掘削した。図-12にポイント②トレンチでの積雪の状態を示す。図-11に示すように、ポイント①と同様のざらめ雪層の上に平らではない積雪層が確認され、その一部はざらめ雪層も削剥していることが確認できる。したがって、この積雪の乱れも雪崩の流下跡と推定される。

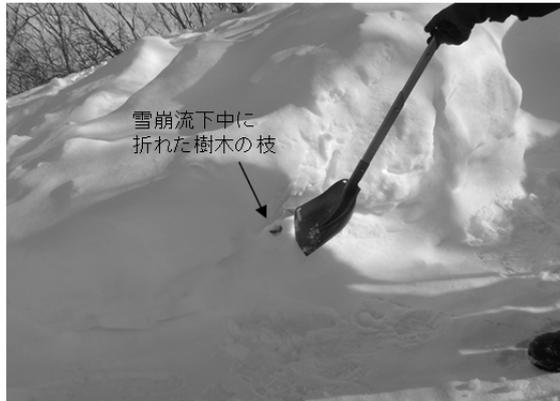
図-13 発見した樹木の枝(図-7 ポイント③, 2017年4月2日撮影)

図-13 に示すようにポイント③では積雪中に樹木の枝の混入が確認され、また、図-14 に示すように笹などの植生が折れた痕跡などが確認された。これらは雪崩が流下した際の痕跡の一つと考えることができる。図-15 と図-16 に示すように、ポイント③は、上流から見て沢が左側に屈曲している箇所であり、周辺よりも積雪の量が多くなっていた。また、人的に掘り返した痕跡が見られ、救出活動地点であることが推定された。ポイント③周辺では、雪崩が左方向に屈曲したため速度が低下して堆積し、デブリの堆積量が多くなっていたと推定される。なお、ポイント③でもブロック状の塊のデブリは無かった。

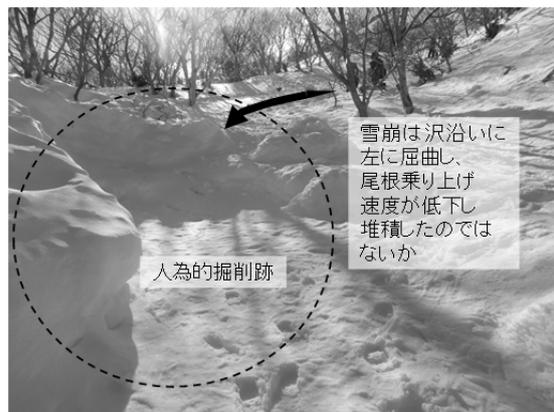
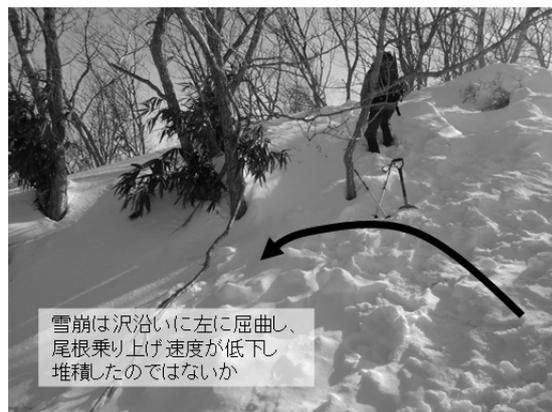
図-15 雪崩の堆積状況 (図-7 ポイント③, 2017年4月2日撮影)

図-16 雪崩の堆積状況 (図-7 ポイント③, 2017年4月2日撮影)

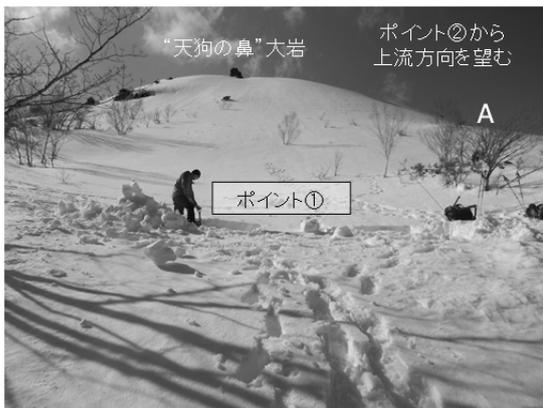
図-17 にポイント②の上部から上流の通称”天狗の鼻”大岩、及びポイント①方向を撮影した写真を示す。また、図-18 にポイント②の上部からポイント③(救出活動地点)方向を撮影した写真を示す。図-17 の A の樹木には雪崩流下の痕跡であると考えられる枝折れを確認した。また、図-18 の B と C の樹木にも、同様に雪崩流下の痕跡であると考えられる枝折れを確認した。ポイント③の救出活動地点から天狗の鼻大岩までは、現地でのレーザー式距離計での測定により直線距離(斜距離)で 241 m、見通し角 31.0 度と計測された。また、ポイント①から③にかけては傾斜角 15~18 度程度であり、天狗の鼻付近からポイント③の救出活動地点までの実際の地形に沿った距離は約 290m と推定された。

図-17 図-7 ポイント②上部から上流の通称”天狗の鼻”大岩、及びポイント①方向を撮影（A の樹木には枝折れを確認した、2017 年 4 月 2 日撮影）

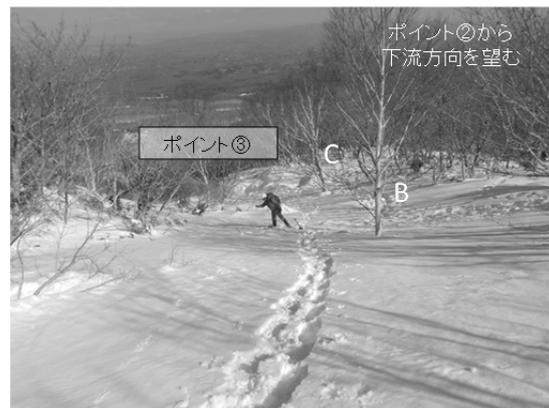
図-18 図-7 ポイント②上部からポイント③（救出活動地点）方向を撮影（B と C の樹木には枝折れを確認した、2017 年 4 月 2 日撮影）

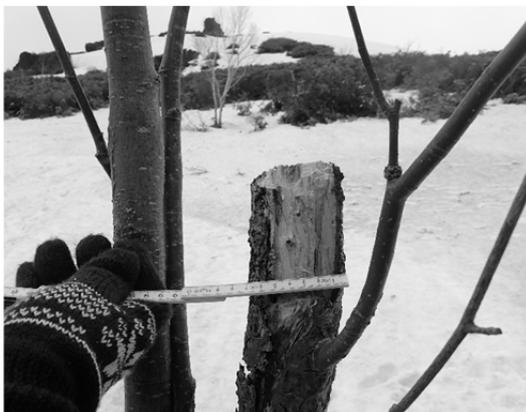
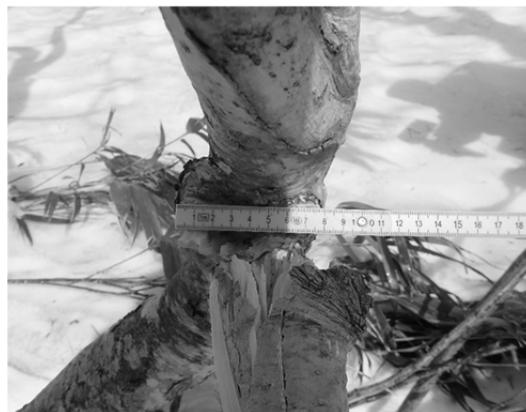
図-19 に雪崩の主流路と考えられる沢の樹木の枝折れの状況を示す。いずれも折れた枝の断面の色より、折れてからあまり時間が経過していないと考えられた。枝が斜面下方に落下していたことや枝の折れ方より、斜面上方からの力が枝に加わったと考えられ、3月27日に発生した雪崩の影響で折れた可能性が高いと判断した。左の写真は図-17 に示した A に該当する。また、右

の写真は図-18 に示した C に該当する。両方とも折れた枝は、直径 7cm 程度であった。雪崩の主流路と考えられる沢では、その他の地点も含めて、それより太い枝の折れや倒木は発見できなかった。図-20 に北側の沢の樹木の枝折れの状況を示す。左の写真の枝（図-22 の D）の直径は 1.5cm 程度、右の写真の枝（図-22 の E）の直径は 1.5cm 程度である。北側の沢では、その他の地点も含めて、折れている枝の直径は 2cm 程度が最大で、それより太い枝の折れや倒木は発見できなかった。

図-19 雪崩の主流路と考えられる沢の樹木の枝折れの状況（左：図-17、22 の A、右：図-18、22 の C、2017 年 4 月 19 日撮影）

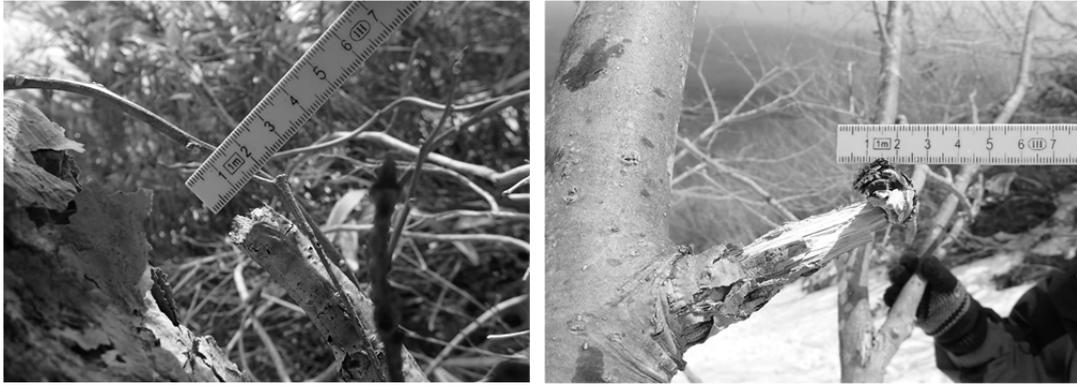
図-20 北側の沢の樹木の枝折れの状況
(左：図-22 の D, 右：図-22 の E, 2017 年 4 月 19 日撮影)

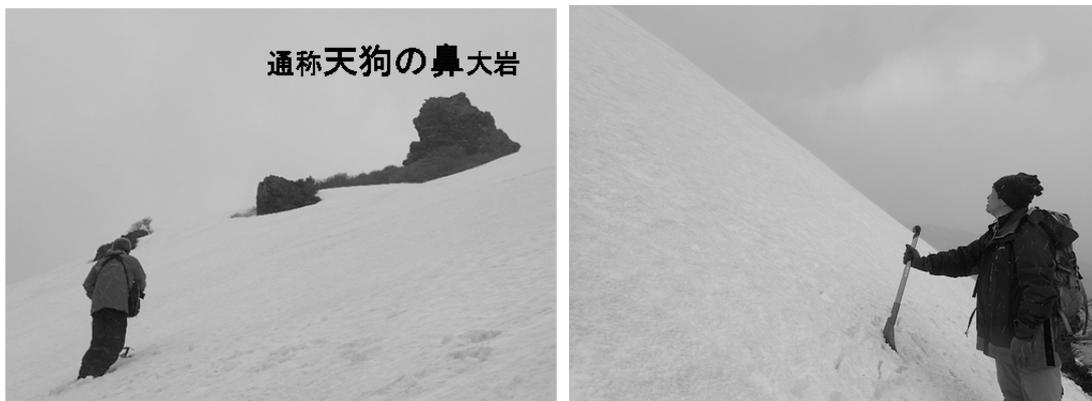
図-21 に通称天狗の鼻大岩の直下の 2017 年 4 月 19 日の状況を示す。図-21 に示すように、樹木がない急傾斜の斜面であり、傾斜角は最大 38 度程度である。図-2 と図-7 より、茶臼岳山頂より続く緩斜面がこの天狗の鼻大岩付近で急傾斜に変化し、雪崩の主流路となった沢や北側の沢へ落ち込んでいることが分かる。なお、天狗の鼻大岩直下の斜面の向きは南東から東南東であり、南西～西～北西～北～北東の強風の場合に斜面に雪が吹き溜まる可能性が考えられる。

図-21 通称天狗の鼻大岩の直下（標高 1,490m 付近）の状況（2017 年 4 月 19 日撮影）

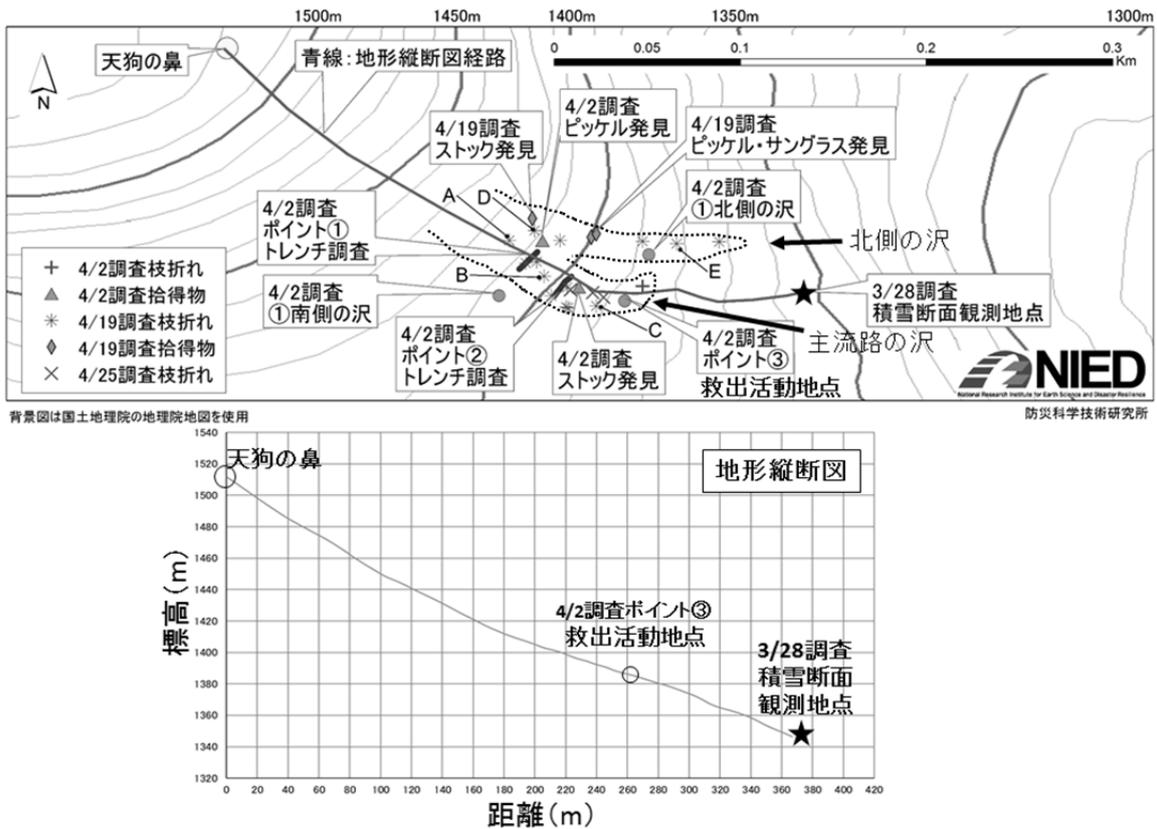
図-22 に雪崩痕跡とその地形縦断図を示す。なお、この図には、樹木の枝折れの雪崩痕跡のほか、ストック、ピッケル、サングラスの拾得物も雪崩の痕跡の証拠としてプロットした。図-22 に示した現地調査結果と国土地理院基盤地図情報 5m メッシュ標高データより、雪崩が発生したと考えられる斜面は、樹林帯を抜けた標高 1,420m 付近から通称天狗の鼻大岩（標高約 1,515m）の間の傾斜角が 30 度～38 度程度の平滑な急斜面で、植生も無く、雪崩の発生しやすい条件を満たしていることが分かる。また、特に標高 1,500m 前後や標高 1,470m 前後は、傾斜角が 38 度前後を示しており、特に急傾斜であることが分かった。図-22 の最も上流側に位置する枝折れの樹木にダメージを与えるためには、ある程度の標高差を流下する必要があることから、雪崩は天狗の鼻大岩下の斜面で発生したと考えられる。3 月 28 日の調査時には、発生区と考えられる天狗の鼻大岩下の斜面は全層の雪が流下して地面が見えるような状態ではなく、積雪が多く残っていたことから、3.1 節で示したように、発生した雪崩の種類は表層雪崩だと推定される。

以上の現地調査結果からおおよそ推定された雪崩到達範囲を国土地理院地図（図-22）に記入した。また、那須岳雪崩発生地全景（図-23）に点線で記入した。天狗の鼻大岩下の発生区では弱層の破壊をきっかけに、弱層の上に降り積もった上載積雪となった新雪が、斜面の傾斜方向に流下したと推定される。さらに、雪崩は、図-22 のポイント①、②を含む沢（主流路の沢）地形を流れ下り、流下中に弱層の下の新雪・こしまり雪層も巻き込んで（図-8 と図-10 のトレンチ調査結果参照）雪崩の質量が大きくなることで流下速度が上昇したと推定される。流路の途中では、雪崩は、ざらめ雪層も巻き込みながら流下した（図-12 のトレンチ調査結果参照）と考えられる。沢地形の幅が狭くなり左に屈曲しているポイント③地点付近で雪崩の速度が低下した堆積区では、ブロック状の塊ではなくサラサラの粒子状のデブリとして堆積したと推定される。図-22 の枝折れ痕跡と拾得物の位置により、主流路の沢では、少なくとも標高 1,380m 付近までは流下したことが確認された。また、発生した表層雪崩は図-22 に示すように北側の沢にも流下し

たと考えられる。図-22の枝折れ痕跡と拾得物の痕跡により、北側の沢では、表層雪崩は少なくとも標高1,370m付近までは流下したことを確認できた。

図-22 雪崩痕跡とその地形縦断図（点線はおおよその雪崩到達範囲，A～Eは図-17～図20に示した枝折れが認められた樹木の位置）
（国土地理院基盤地図情報5mメッシュ標高より）
