# 北海道佐呂間町で発生した竜巻被害 に関する現地調査結果(速報)

2006年11月17日

防災科学技術研究所

2006年11月7日(火)13時30分頃、北海道佐呂間町若佐地区で発生した竜巻被害に関して、現地調査を実施し今後の竜巻災害軽減に資する。

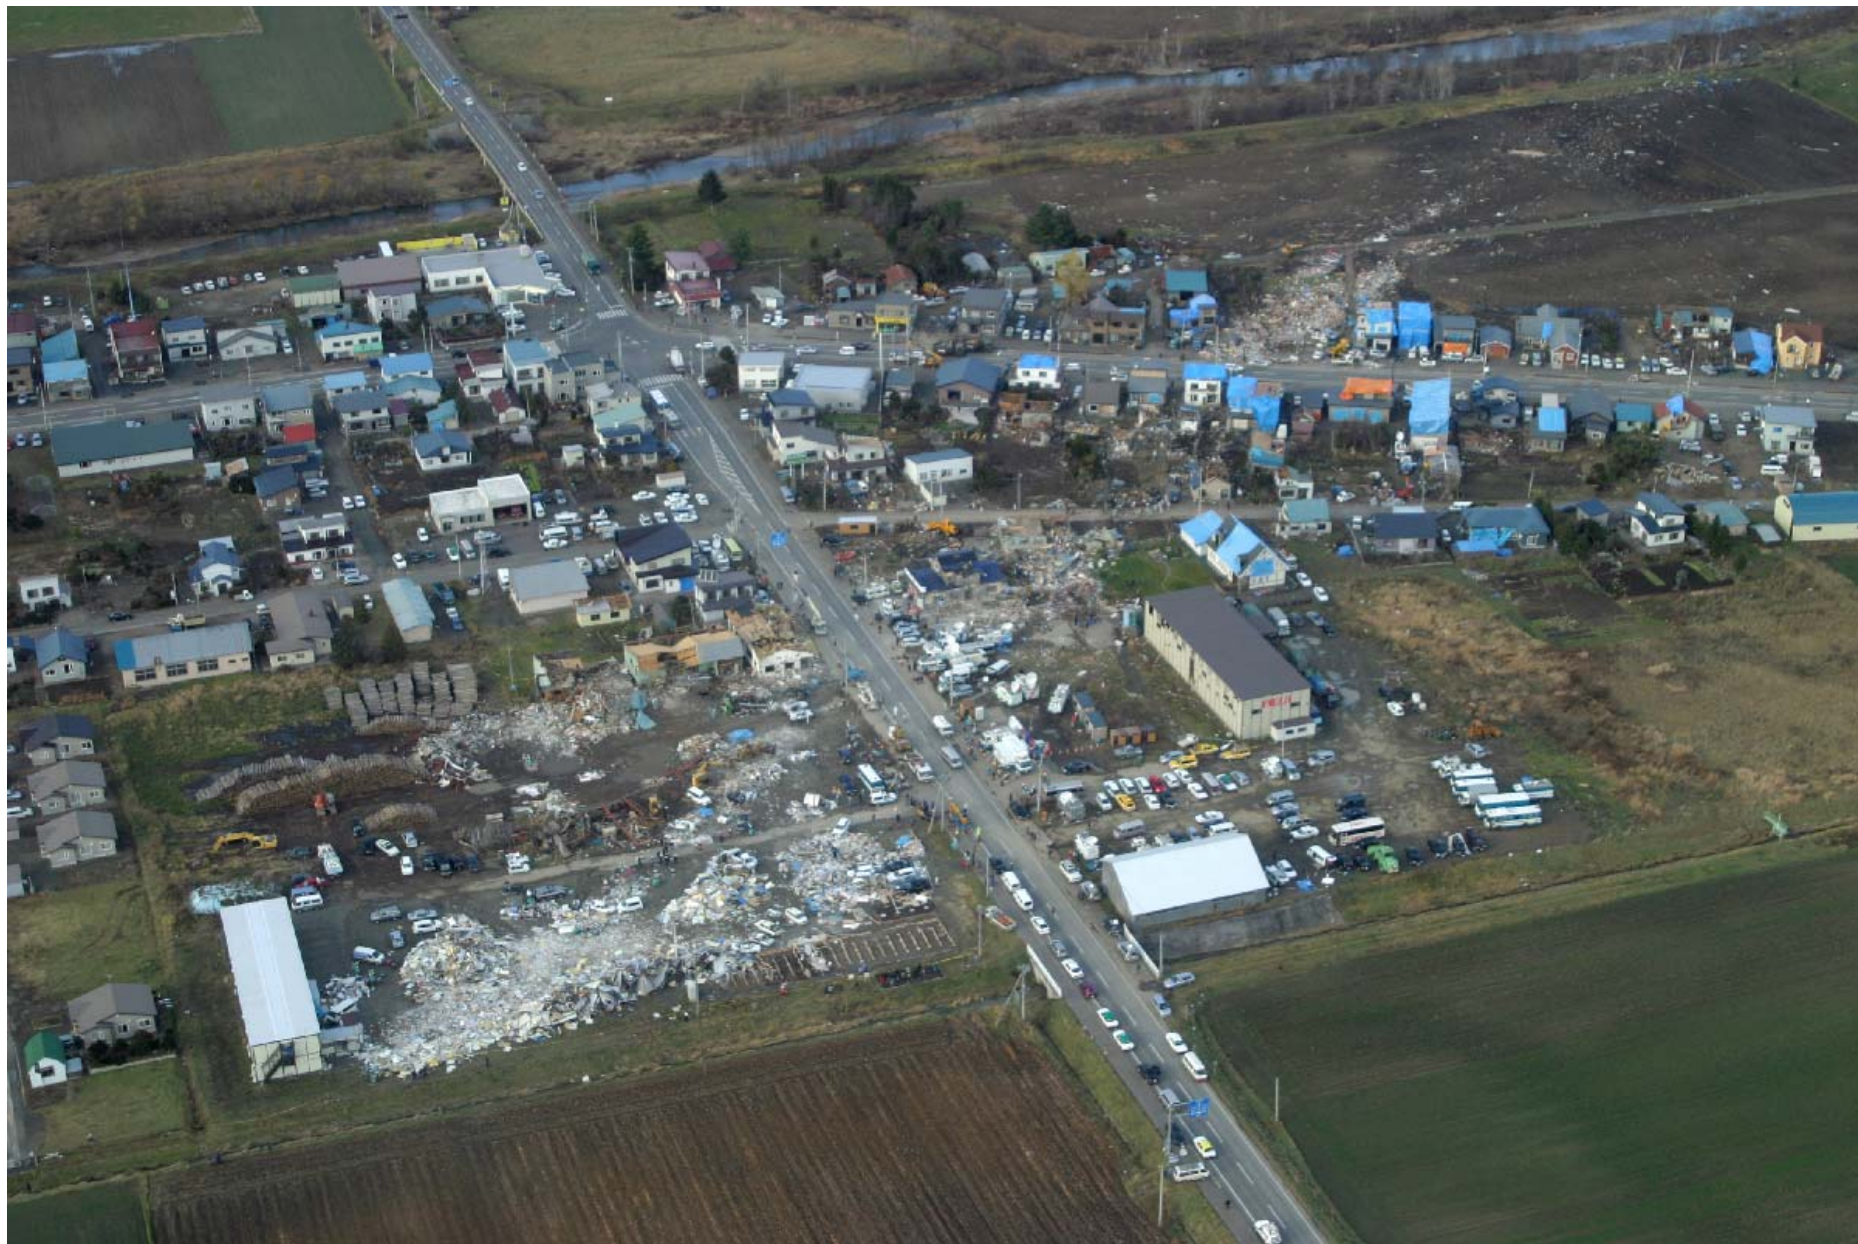
## 北海道佐呂間町若佐地区被災状況(斜め写真)

(株)シン技術コンサル 撮影(平成18年11月8日)

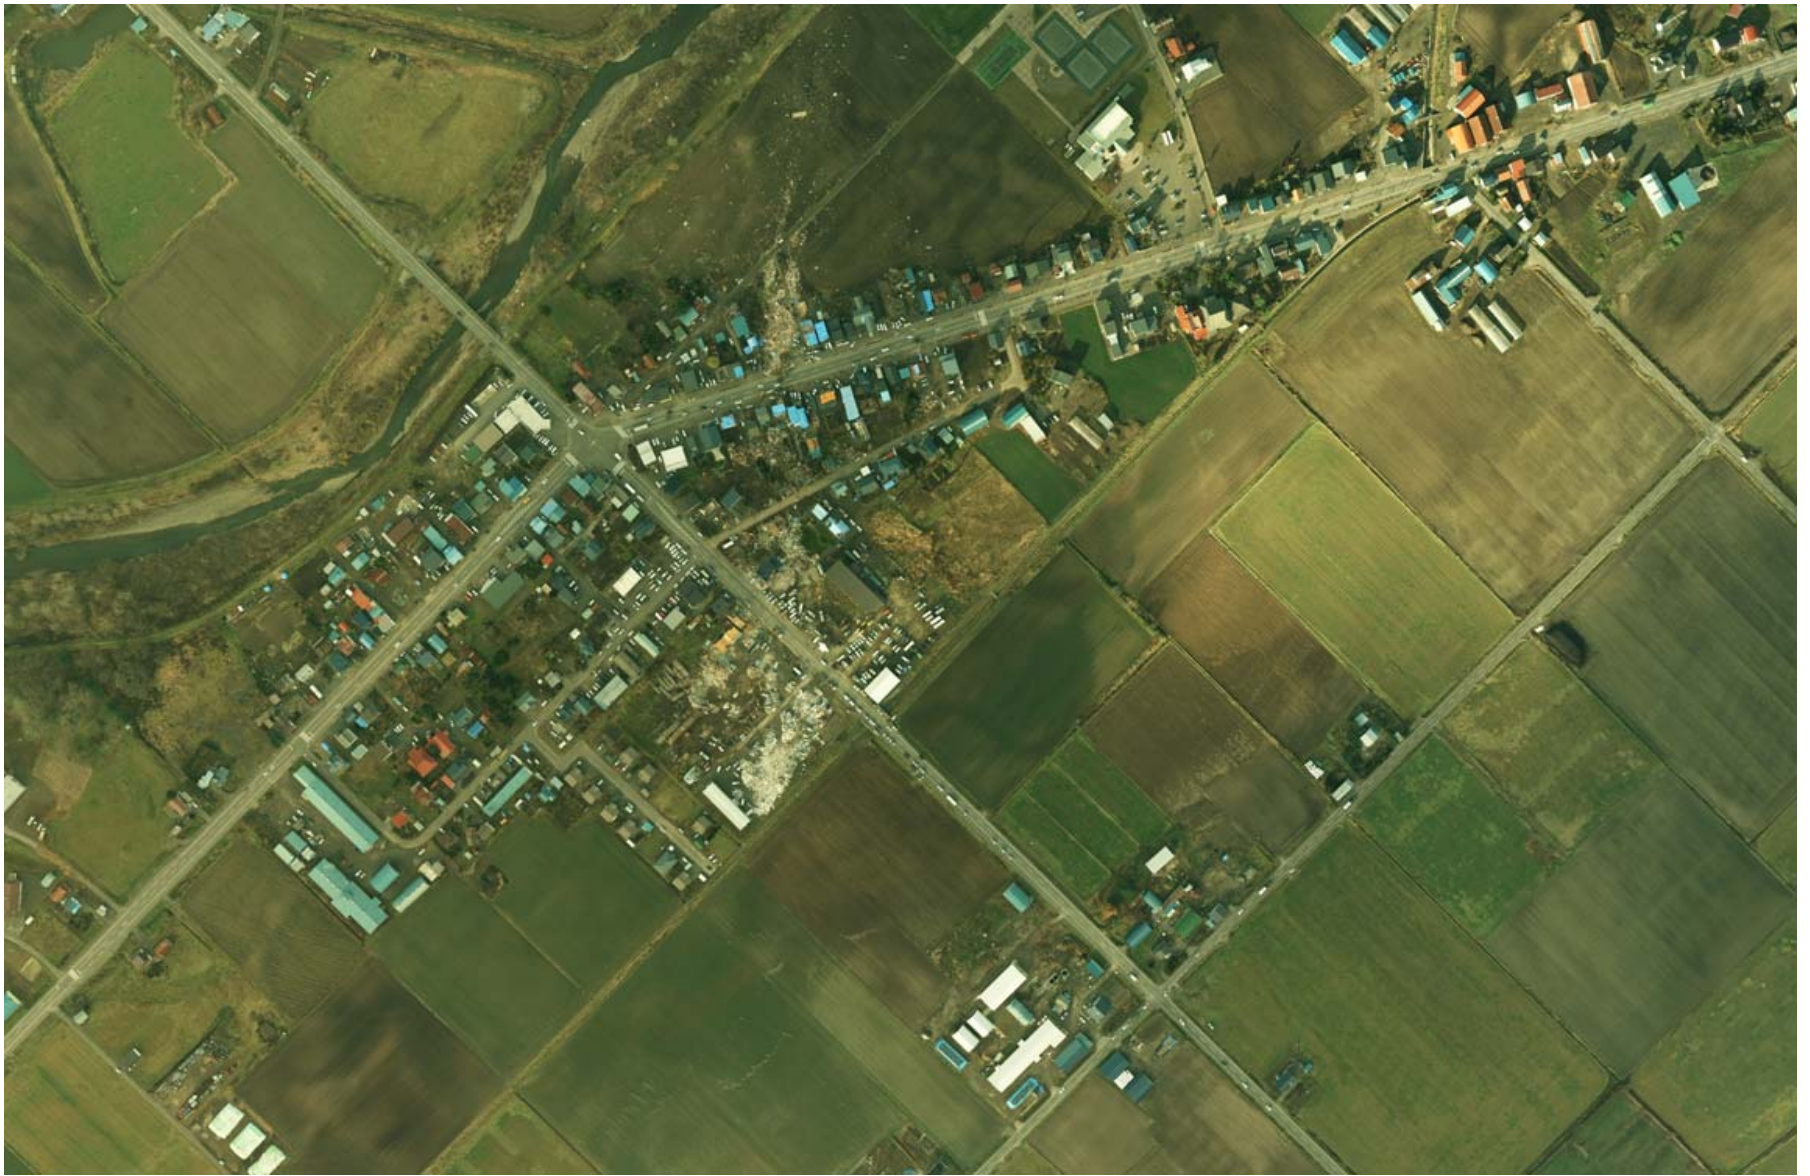
## 北海道佐呂間町若佐地区被災状況(垂直写真)

(株)シン技術コンサル 撮影(平成18年11月8日)

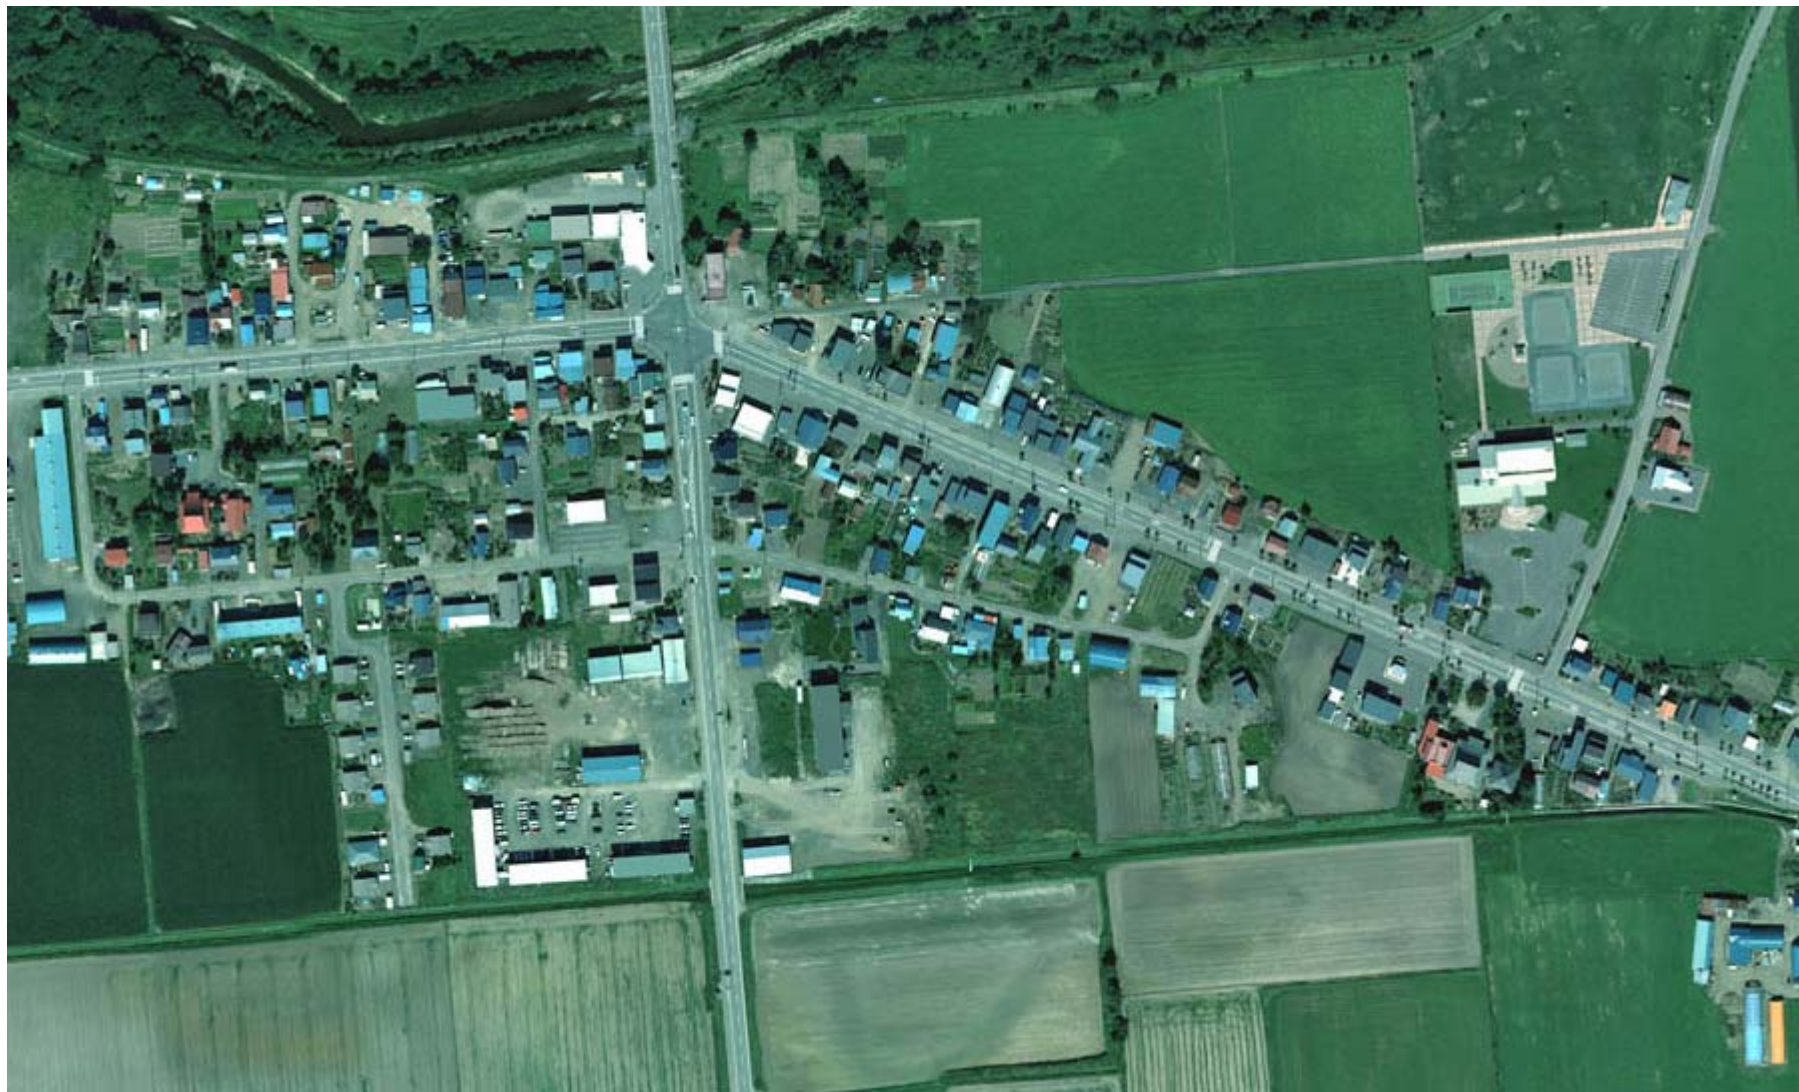
# 被災前の若佐地区

(株)シン技術コンサル撮影

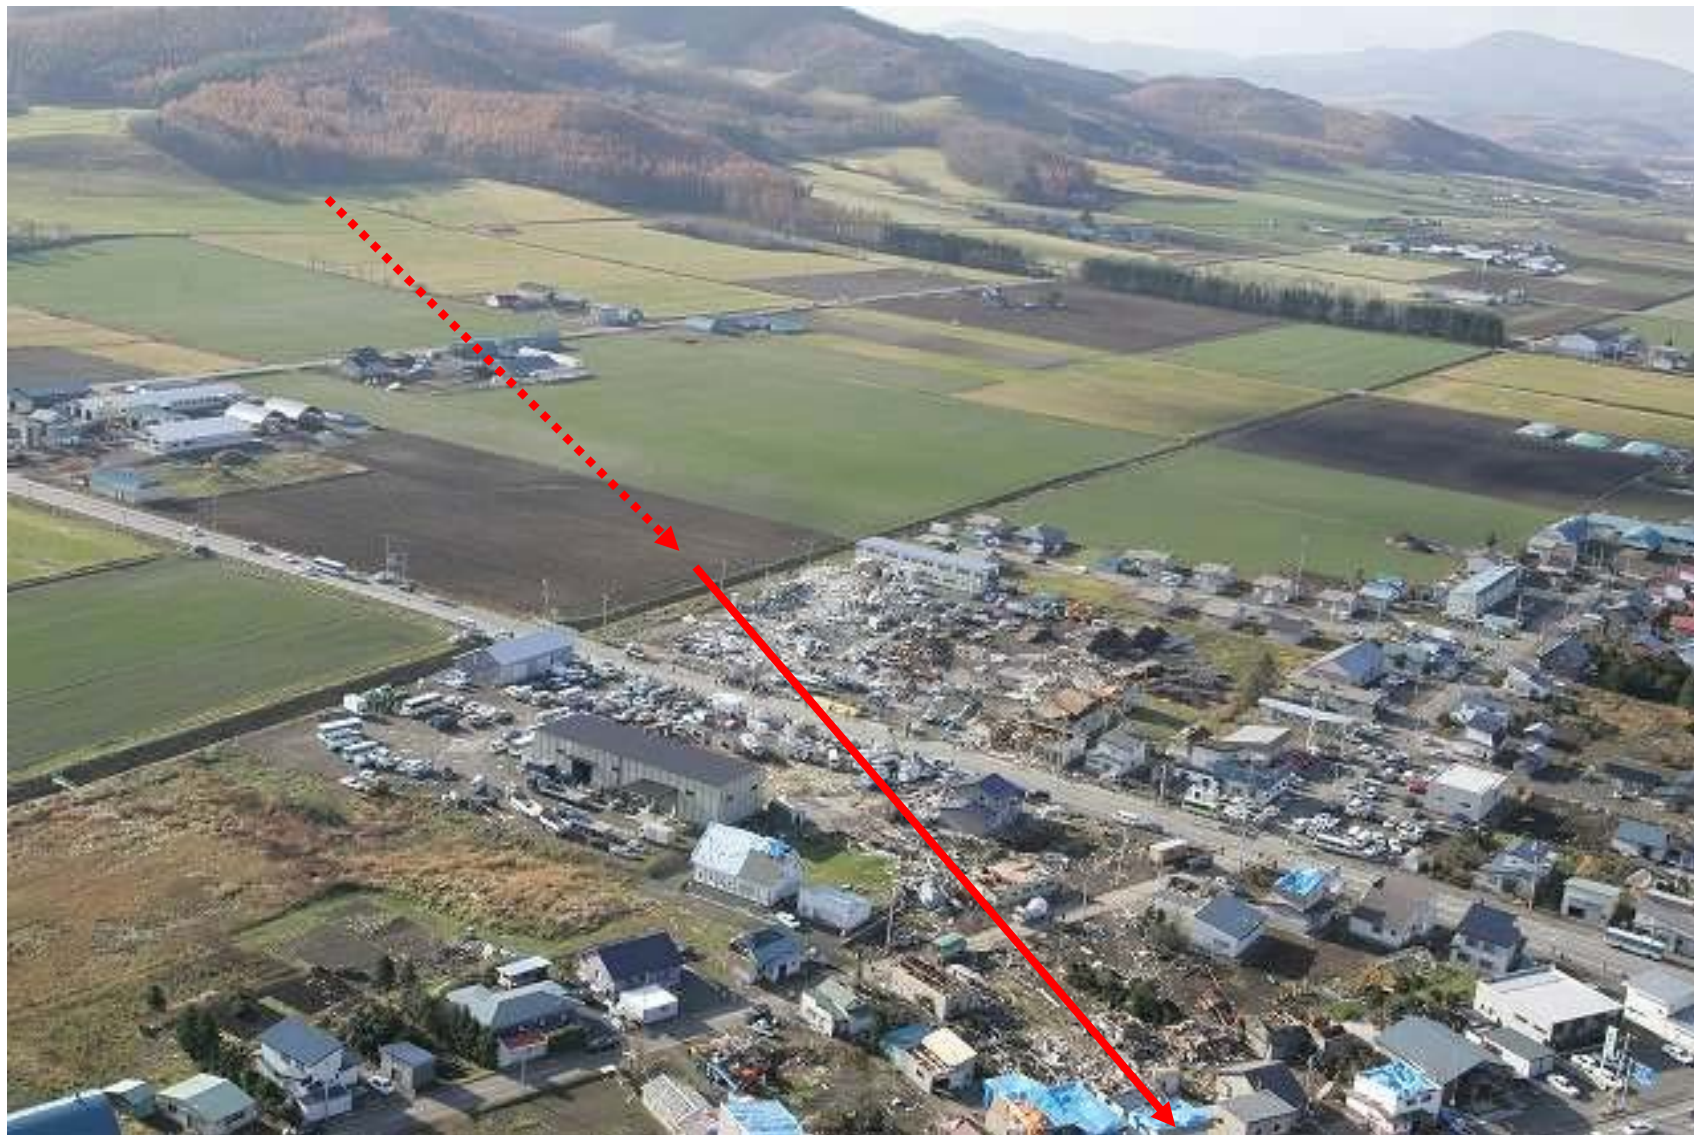
# 今回の竜巻の推定経路

写真は北海道開発局提供

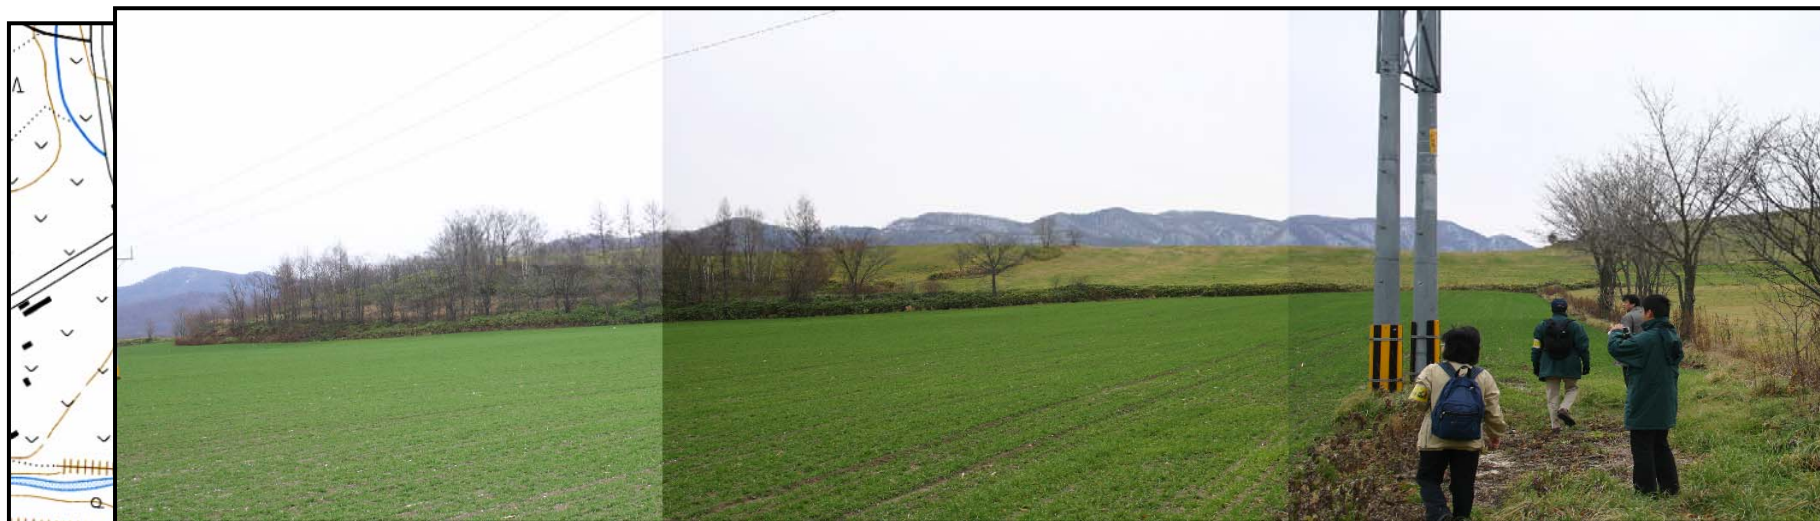
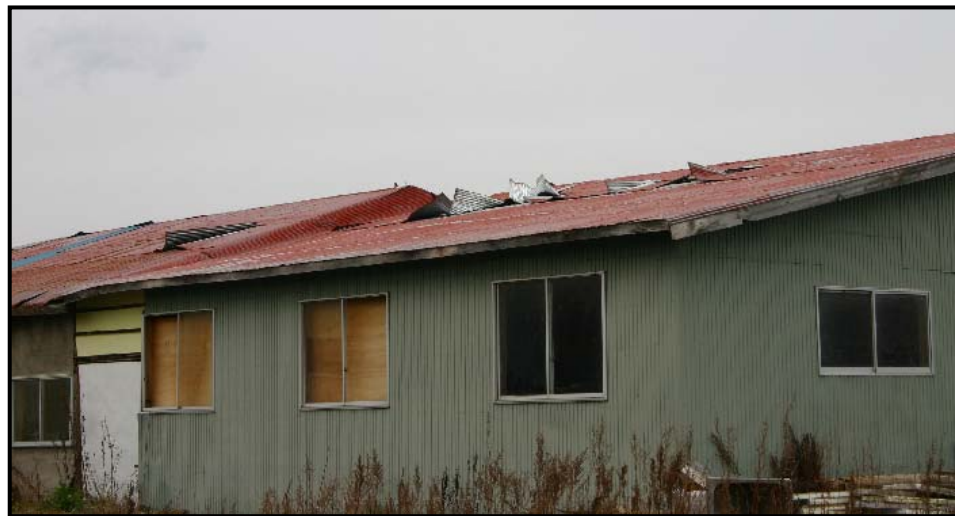
# 竜巻発生地点付近1

- 丘の上を波打つような風のながれが目撃された。
- 竜巻のような形状は見られなかった。

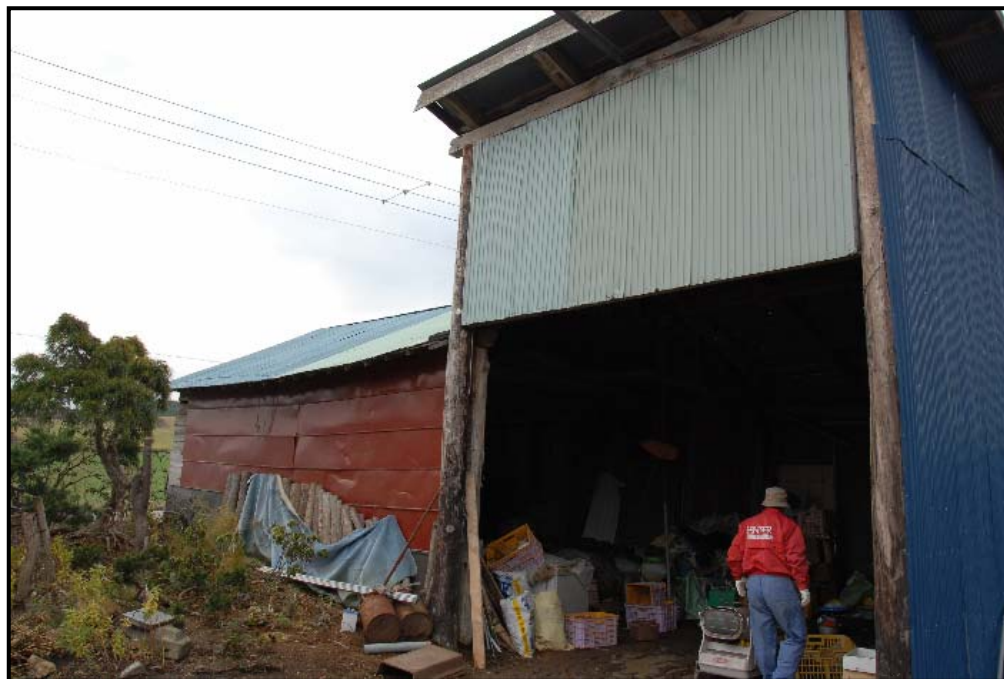
# 竜巻発生地点付近2

- 小屋の屋根が吹き飛ばされた(補修済). 近くの車庫は全壊.
- 小屋の中から周辺にはない広葉樹の葉が発見. 広葉樹は丘の向こうにある.
- 竜巻は, ここと工事事務所の間にある畑地で急激に発達か?

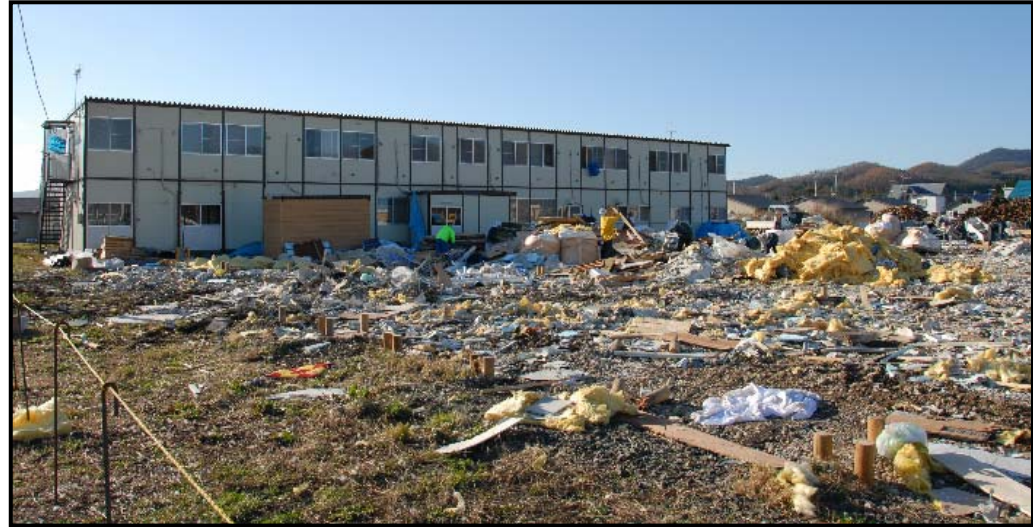
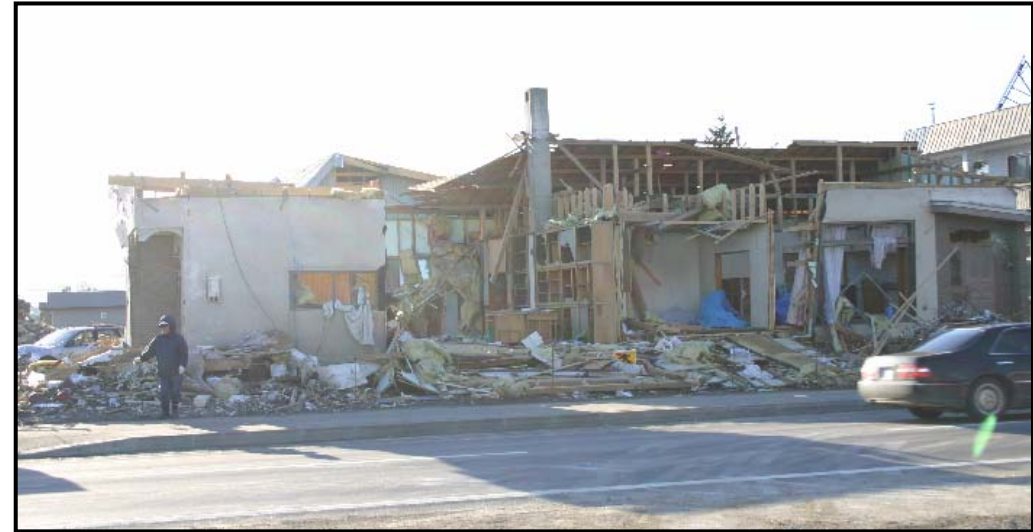
# 工事事務所プレハブ付近

•全壊家屋は集落の南側に集中.

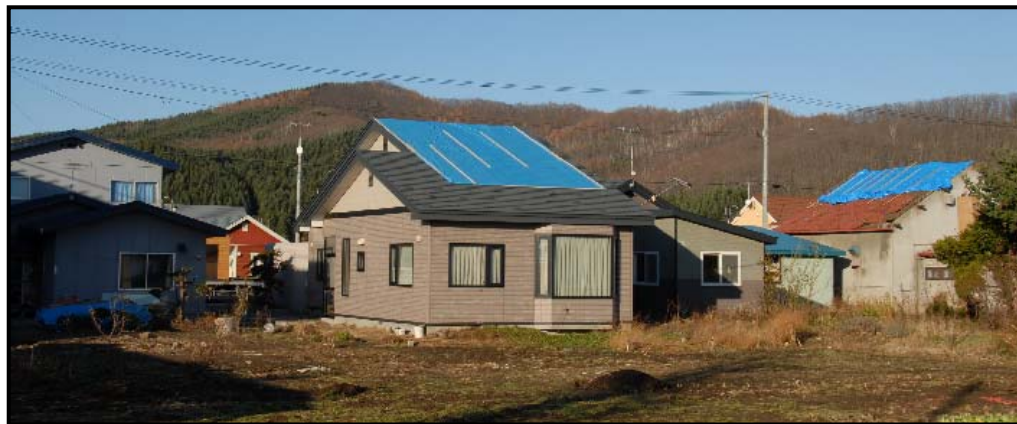
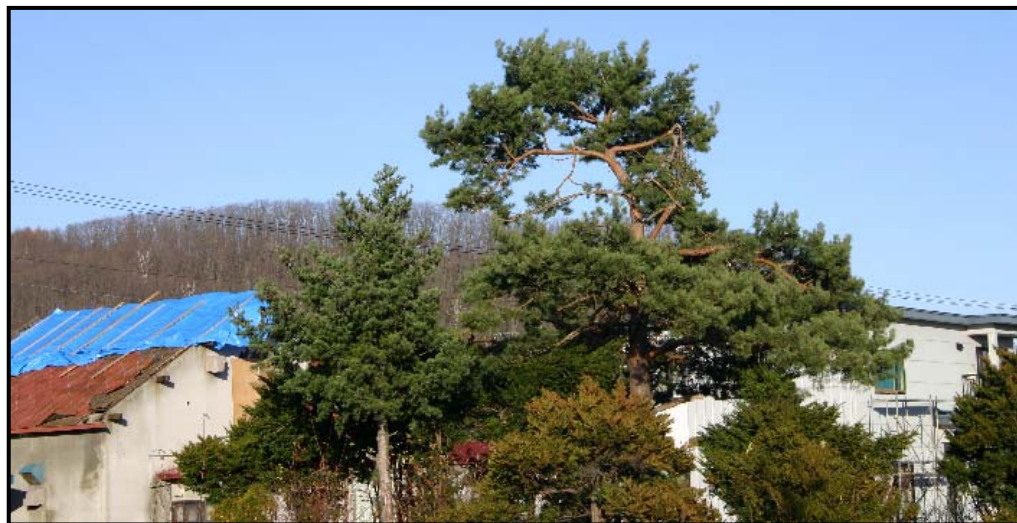
# 道道103号南側

- 住宅が密集している.
- 屋根等, 建物の上部に被害が多い.
- 工事事務所付近よりも被害の規模は小さい.

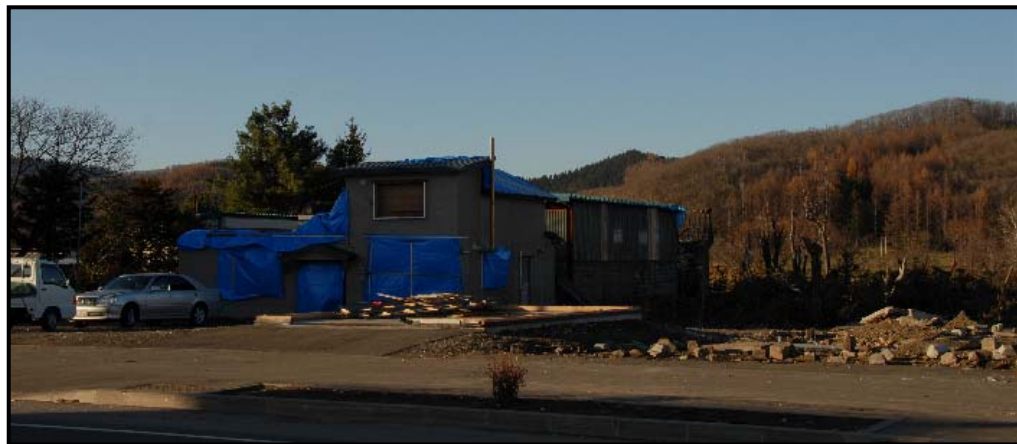
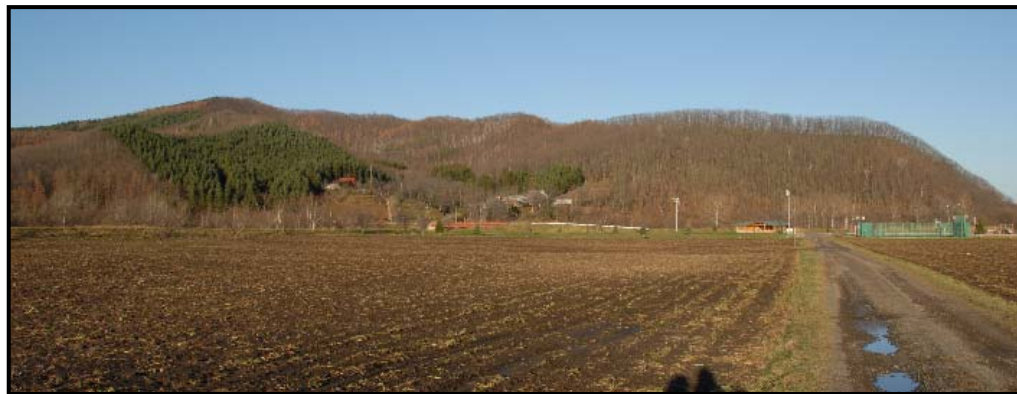
# 道道103号北側

- 道道103号の北側に全壊家屋が数軒.
- 道道と山の間の畑地で竜巻が消滅.

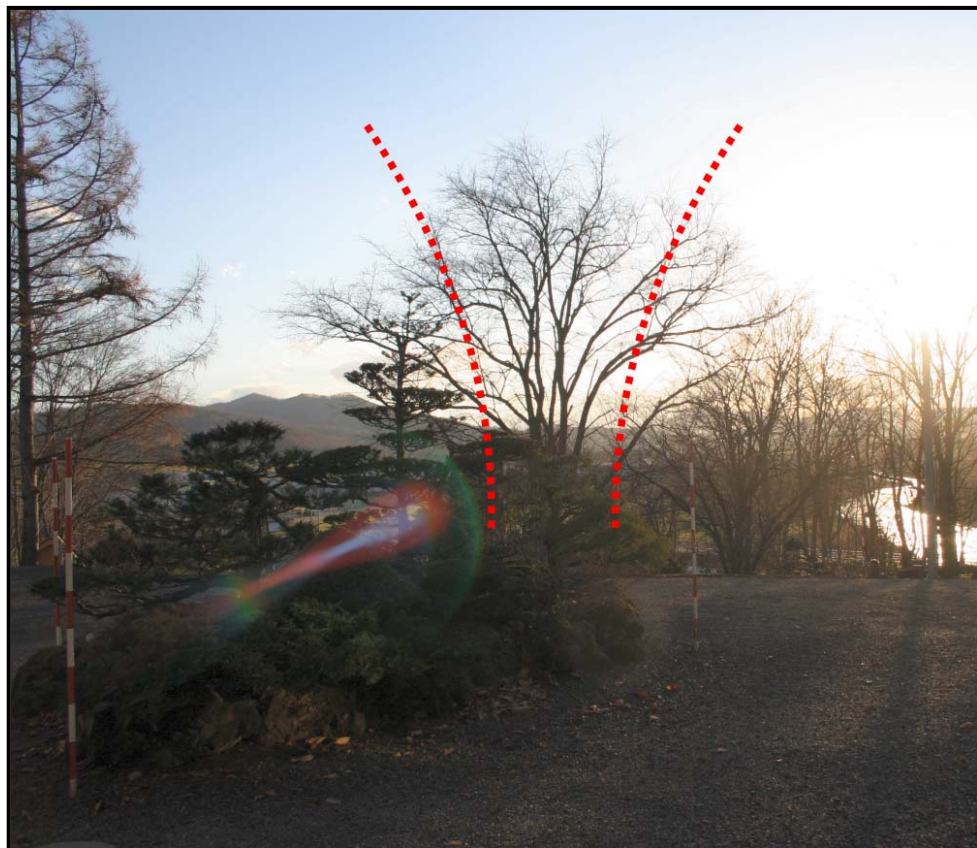
# 竜巻消失地点付近

- 竜巻は写真の赤破線程度の大きさで目撃されている。
- 近づいてきた竜巻は北西方向(写真右側)へ移動し、消滅。
