令和2年7月豪雨 現地調査報告 - 2020年7月21日～26日調査速報 -

Field Survey Report on the July 2020 Heavy Rainfall in Japan - Preliminary report on the survey conducted from July 21 to 26, 2020 -

National Research Institute for Earth Science and Disaster Resilience, Japan

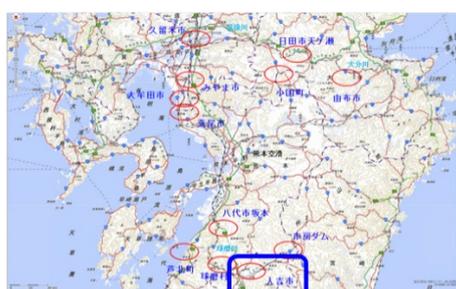
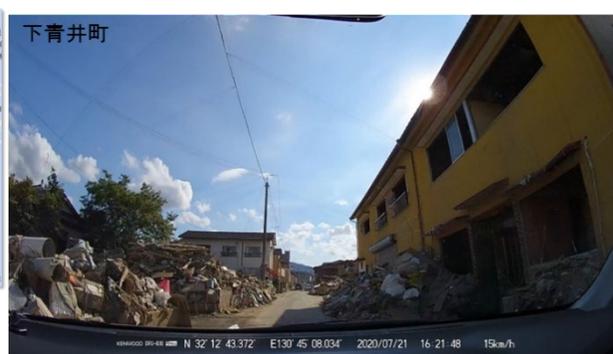
Figure 7 被害状況_熊本県人吉市 (球磨川) 7/21 と 7/23

本地域では、市街地中心部の川沿いでは水流により1階部分が破壊され、球磨川本流と支流の破堤と越水により浸水していた。7月21日時点で調査した範囲では、湛水地点はすでに解消され、堆積した土砂撤去と、家屋内の災害ゴミの屋外への搬出作業が行われていた。災害ボランティア等の人員不足が目立った。

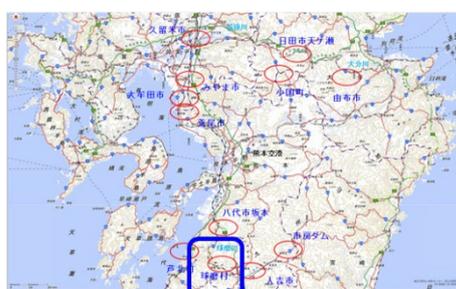
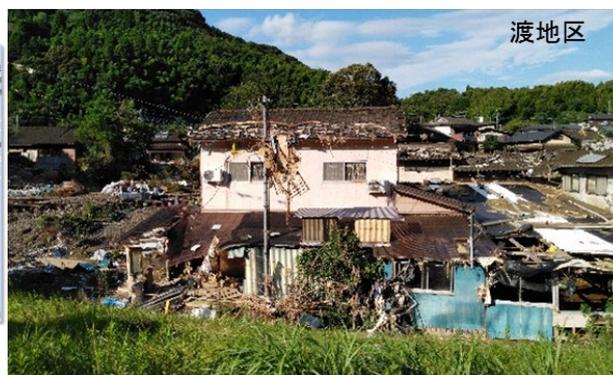
Figure 8 被害状況_熊本県球磨村 (球磨川) 7/21

本地域は、球磨村役場までの道路啓開に時間を要したため、調査直前まで普通車両の通行が不可能であった。調査当日は一部片側通行箇所や流木等のガレキ散乱箇所は点在したが、啓開作業は完了していた。そのため家屋被害や災害ガレキ等の対処については開始されたばかりで

あった。鉄道路線への被害も甚大であり、軌道の破損や土砂による埋没、鉄道橋梁の落橋などが多々見られた。

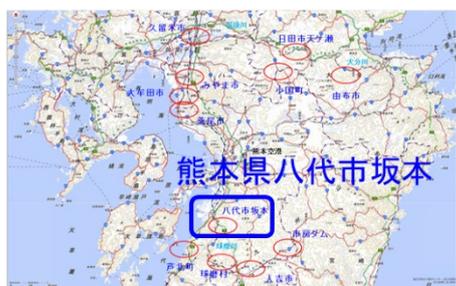
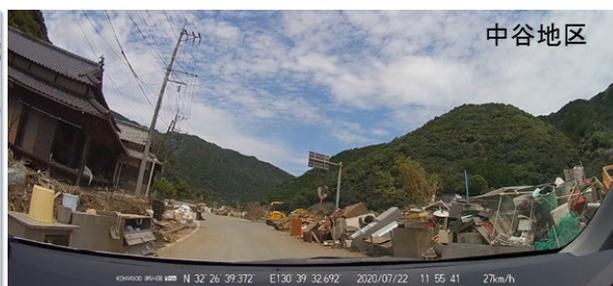
Figure 9 被害状況_熊本県八代市坂本 (球磨川) 7/22

本地区では、八代市街からの最短ルートである国道219号線と県道158号線が通行不可能であり、大きく南に迂回する県道258号線や県道253号線のルートを利用する必要があった。河川曲線部の外側に位置する集落は多く浸水しており、1階部分が破壊されている建物も多々見られた。災害ガレキ等の対処作業はまだ開始されていない箇所が多く、道路崩落や橋梁の落橋が多々見られた。

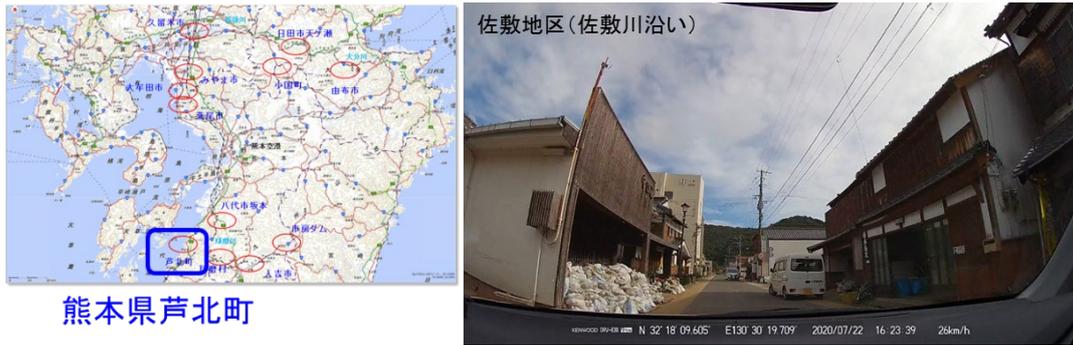
Figure 10 被害状況_熊本県芦北町 (佐敷川) 7/22

本地域は佐敷川や湯浦川の越水や内水氾濫による浸水被害が多々見られた。7月22日時点での調査では、湛水箇所はすでに解消され、堆積した土砂撤去と、家屋内の災害ゴミの屋外への搬出作業が行われていた。災害ボランティア等の人員不足が目立った。

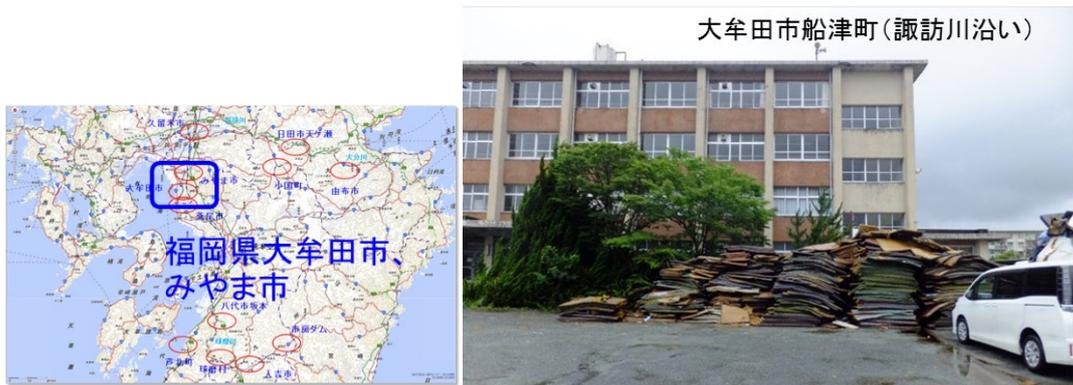
Figure 11 被害状況_福岡県大牟田市 (筑後川下流) 7/24

これらの地域では、湛水箇所はすでに解消され、家屋内の災害ゴミの屋外への搬出作業もほぼ終息しているように見えた。

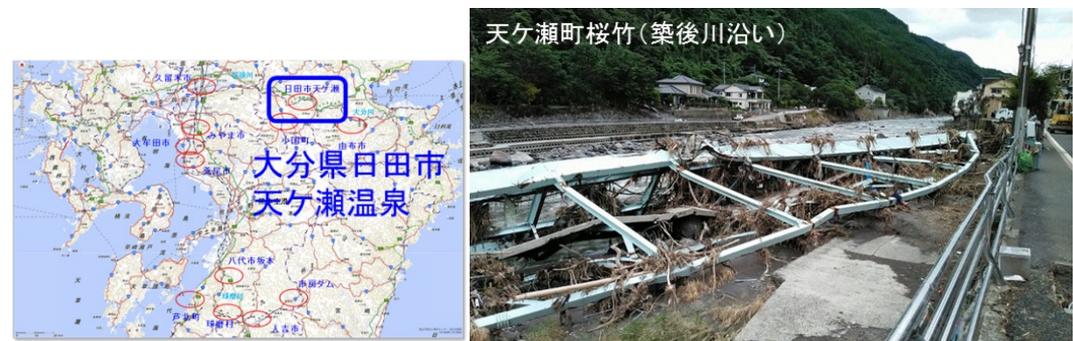
Figure 13 被害状況_大分県日田市 (筑後川上流) 7/25

本地域では、浸水被害の痕跡は見られなかった。天ヶ瀬地区では、河川曲線部の外側に位置する建物は1階部分が破壊されている建物が多々見られた。災害ガレキ等の対処作業は継続されており災害ボランティア等の人員不足が目立った。橋梁の落橋も見られた。

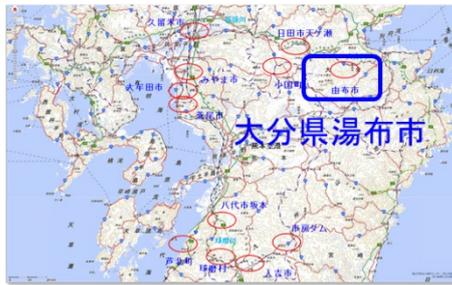
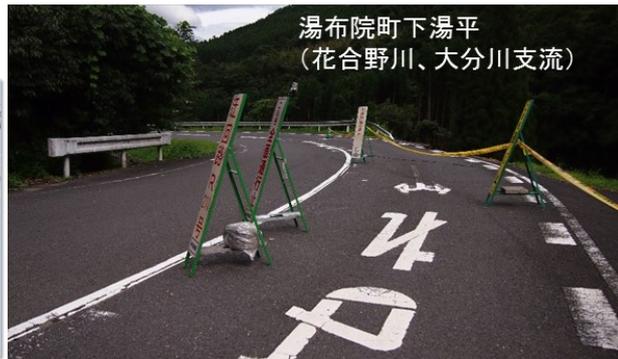
Figure 14 被害状況_大分県由布市 (大分川) 7/25

大分川支流にて大規模斜面災害が発生しており、道路崩落も見られた。また行方不明者の捜索が継続して行われていた。

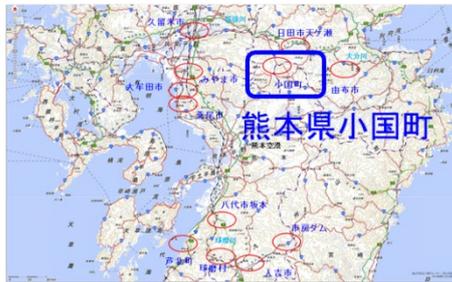
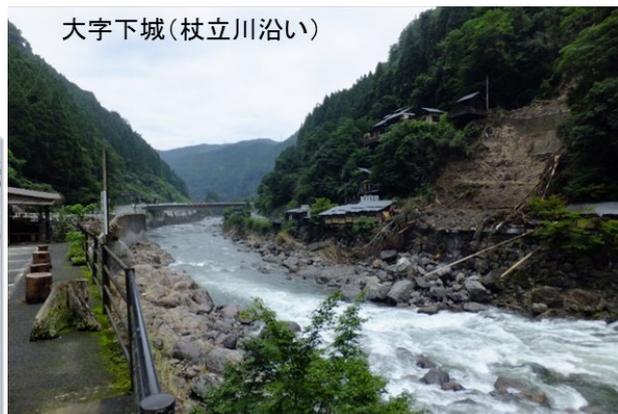
Figure 15 被害状況_熊本県小国町 (杖立川：筑後川支流) 7/26

筑後川の支流である杖立川にて斜面災害が発生し国道212号線が通行止めであったが、7月26日調査当時は啓開され通行可能であった。杖立温泉街の川沿いでは水流により1階部分が浸水し破壊されていた。

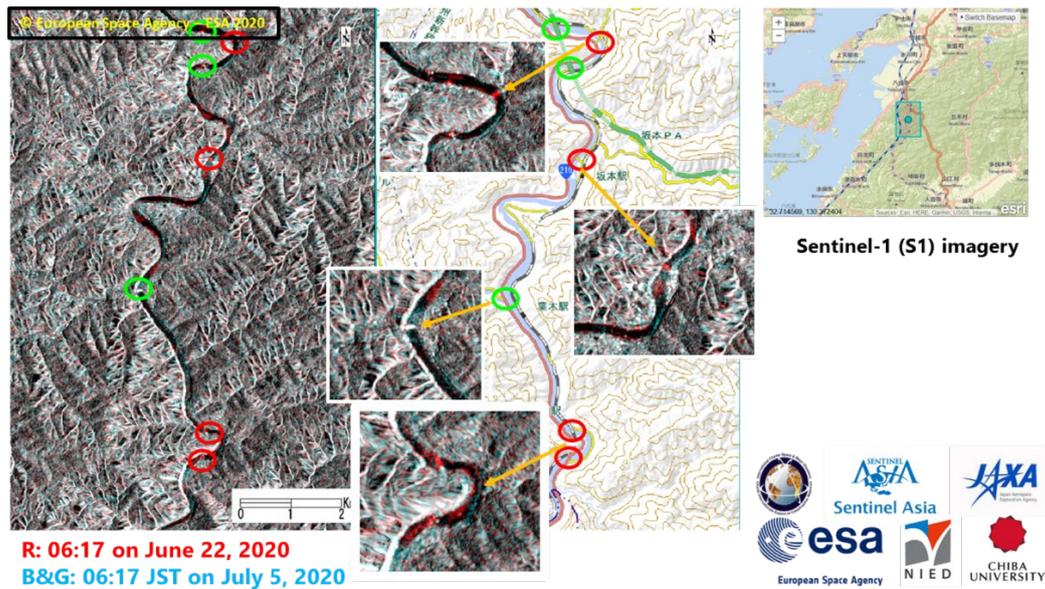
ームのメンバーとして、千葉大学(山崎文雄名誉教授、劉ウエン助教)が行ったSentinel-1衛星の豪雨前後(事前:2020年6月22日、事後:同7月5日)のSAR画像のカラー合成図をFigure 16に示す。八代市坂本地区で複数の橋梁が流出したとの情報が得られていたが、図に示す深水橋、坂本橋、球磨川第一橋梁、鎌瀬橋の4橋は、事後のSAR画像において橋梁位置の後方散乱が大きく低下している様子が見られ、橋桁が流出したことが推測されている。このような衛星による推定被害箇所や、国土地理院による空中写真や浸水推定マップなどの情報から、本調査の調査ルートを決めた。

Figure 16 災害前後の Sentinel-1 衛星画像比較により抽出した八代市坂本地区の橋梁の状況。赤丸は流出したと考えられる変化の大きい橋梁（北から深水橋、坂本橋、球磨川第一橋梁、鎌瀬橋）。緑丸は変化の小さな橋梁（北から九州自動車道の2橋、葉木橋）。
 出典：https://disasterscharter.org/image/journal/article.jpg?img_id=6135149&t=1594118194726

同様に7月22日における八代市坂本から芦北町にかけての調査ルートと葉木橋、鎌瀬橋、球磨川第一橋梁の現地写真を **Figure 19** に示す。また、九州自動車道、中谷橋、深水橋、坂本橋の様子を **Figure 20** に示す。坂本地区では、**Figure 16** の SAR 画像で被害が予測された橋梁は、4橋のいずれも上部工や桁が流出していた。

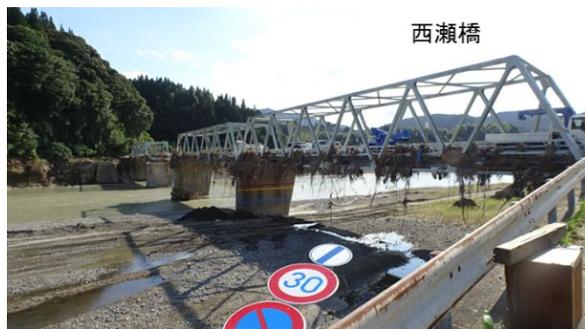
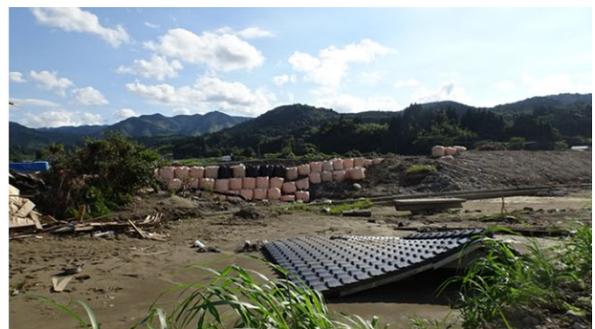
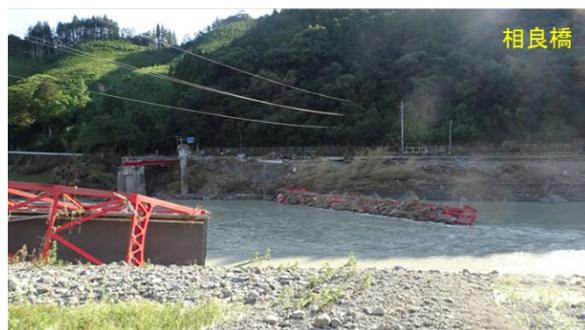
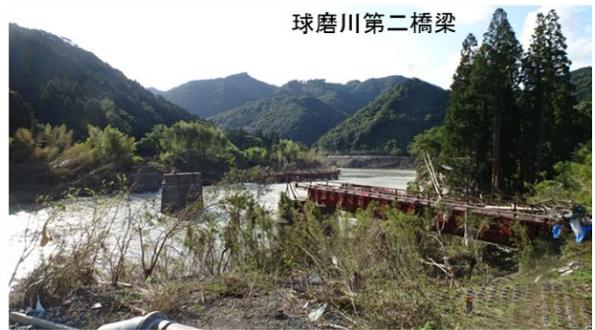
7月21日における人吉市から球磨村にかけての調査ルートと主な調査箇所を **Figure 17** に示す。また、この地域において落橋した西瀬橋、相良橋、球磨川第二橋梁、人吉市下薩摩町の球磨川堤防被害（越流による法面流出）の様子を **Figure 18** に示す。

Figure 18 7月21日の現地調査写真（西瀬橋、下薩摩町の堤防被害、相良橋、球磨川第二橋梁）

とくに、河川堤防の高さで設置されている橋梁がガレキ等による閉塞によって水圧で押し流され落橋している個所が多数みられた。これによる、道路と鉄道の復旧活動が長期化するおそれがあり、地域の観光産業などの復興に影響すると考えられる。また、熊本県芦北町は球磨川流域ではないが、佐敷川沿いでは住宅被害や泥流の家屋侵入も見受けられ、復旧に時間と人員が必要な状況であった。

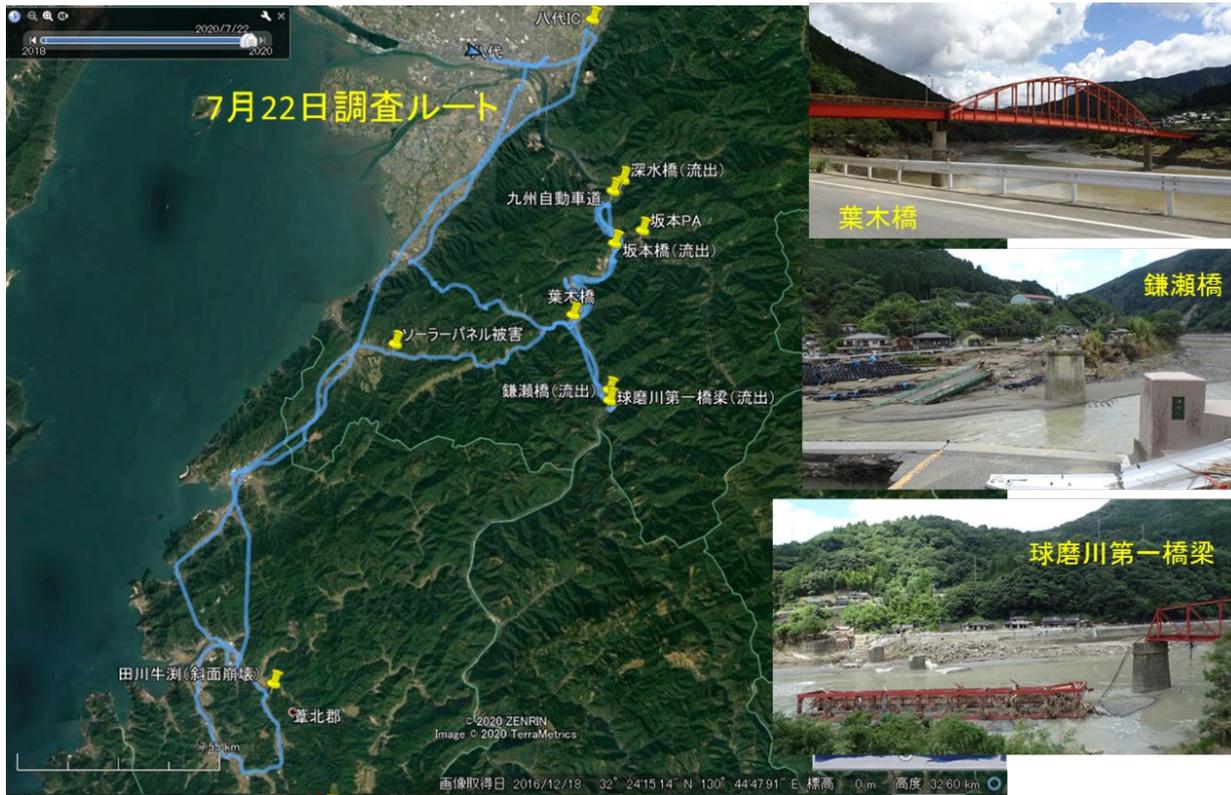
Figure 19 7月22日の調査ルート（八代市坂本～芦北町）と葉木橋、鎌瀬橋、球磨川第一橋梁

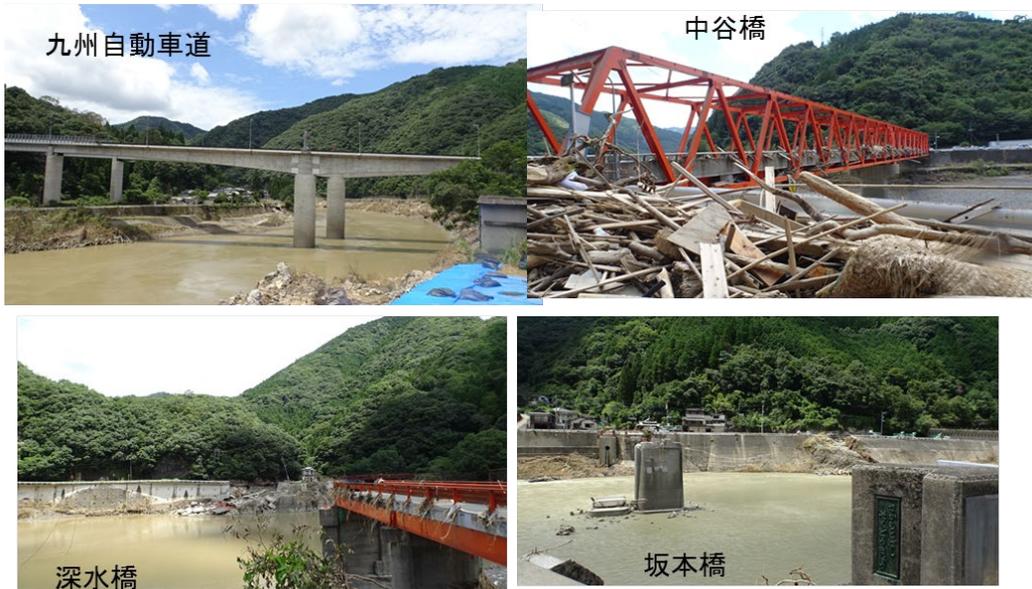
Figure 20 7月22日の現地調査写真（九州自動車道、中谷橋、深水橋、坂本橋）

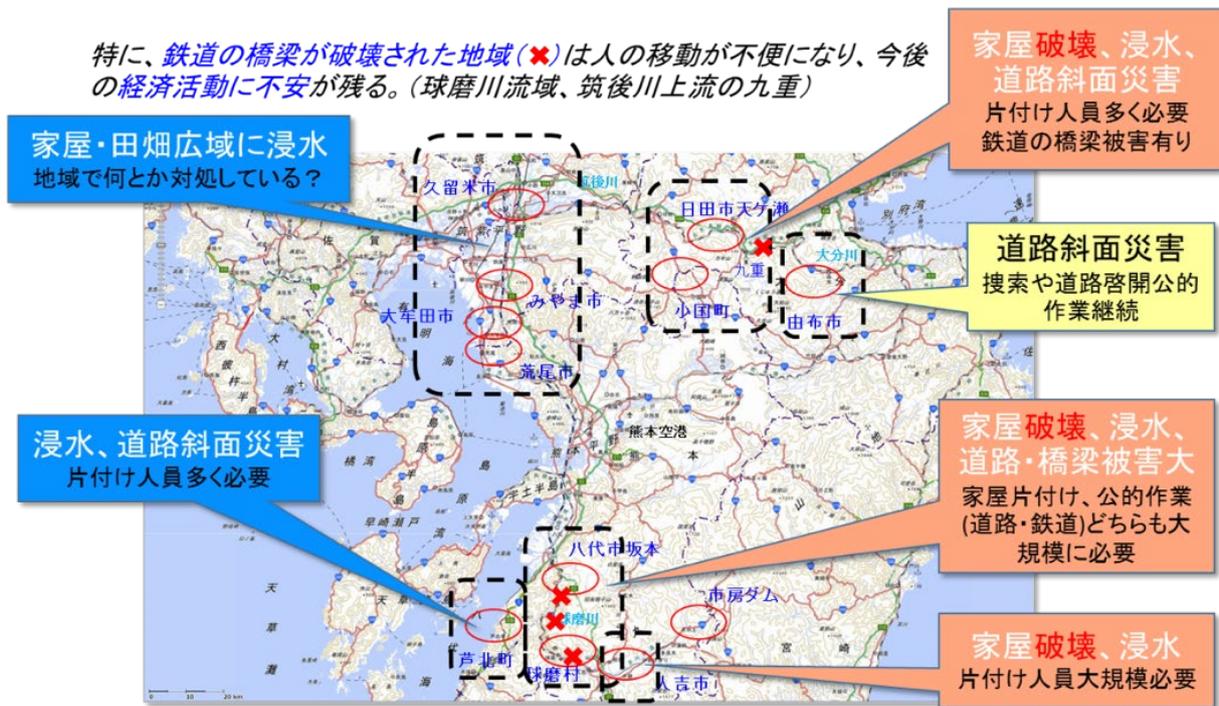
Figure 21 被害の特徴と被害規模の概要

大雨による河川氾濫もしくは内水氾濫が主な原因であるが、地形の違いにより、水流による破壊被害と、浸水のみ地域に分かれる。(Figure 21)

水流による破壊被害が顕著であったのは、熊本県南部にある球磨川の八代市の河川近傍と、球磨村から八代市坂本にかけての河川狭窄部である。また、筑後川では、上流部の福岡県日田市天ヶ瀬地区と九重町、および支流に位置する熊本県小国町杖立地区であった。

浸水による被害は、筑後川の下流地域で多く見られた。災害発生から約2週間が経過していたため、災害ゴミなど集積は進んでおり、地域の経済活動も再開されているところが多かった。今後は、浸水した家屋や施設のメンテナンス、および生活・経済支援が主な復旧活動になると考えられる。

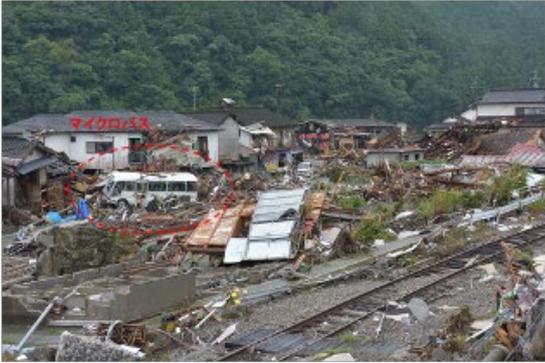
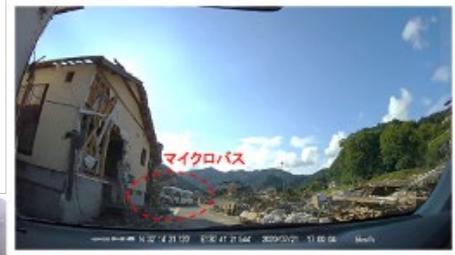
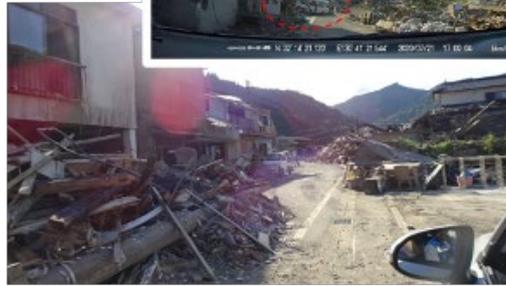
Figure 22 球磨村渡地区の変化 (1)

球磨村渡地区【7月9日撮影】:すぐ奥、斜面の麓が球磨川本流。左が上流側、右が下流側

球磨村渡地区【7月21日撮影】:マイクロバスや瓦礫が片付けられ、車が入れるようになっている。

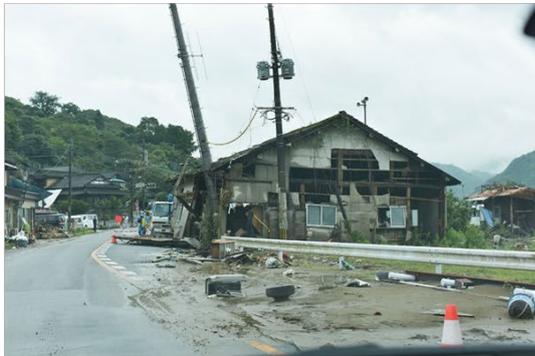
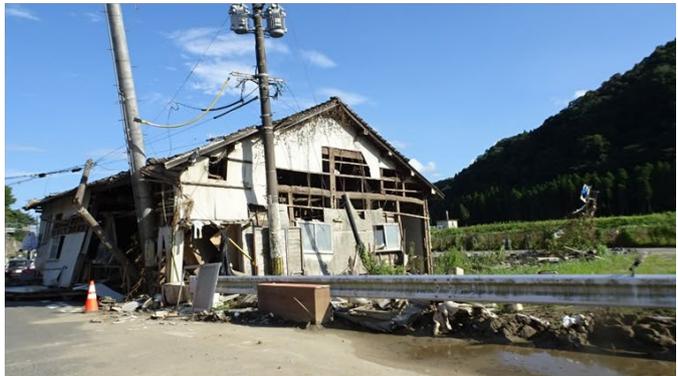
Figure 23 球磨村渡地区の変化 (2)

球磨村渡地区:90度時計回りに回転し、15m流下、電柱に衝突して停止した建物【7月9日撮影】

磨村渡地区:【7月21日撮影】道路に散乱していたガレキは片付けられている

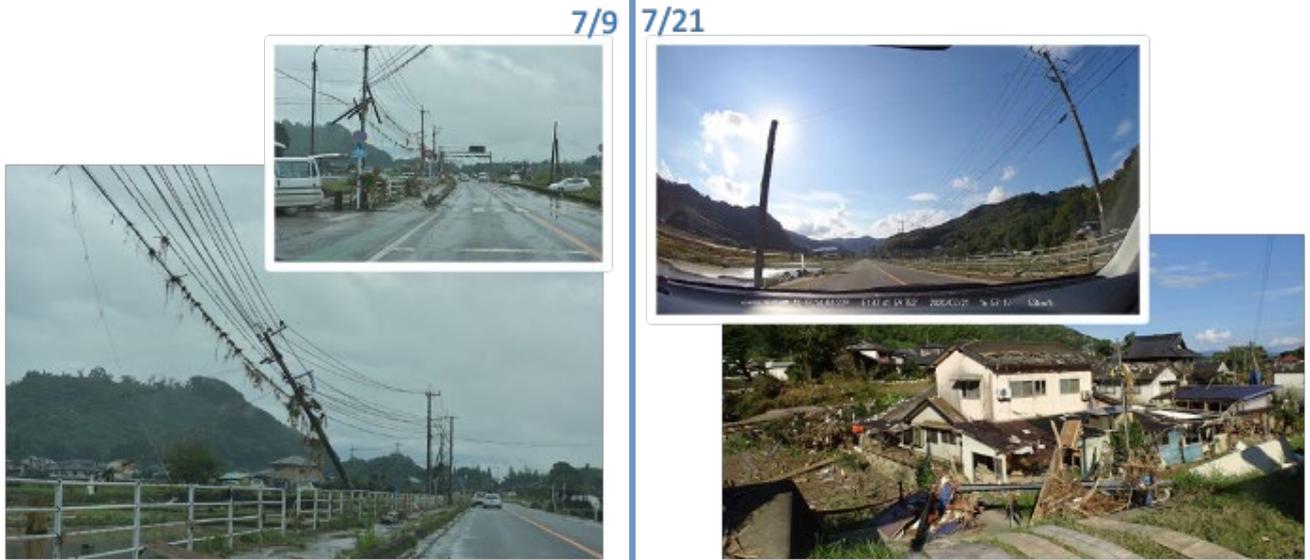
Figure 24 球磨村渡地区の変化 (3)

球磨村渡地区:傾いた電柱、電線に残った漂流物(草、木、枝、瓦礫)【7月9日撮影】

球磨村渡地区:まだ漂流物(草、木、枝、瓦礫)は残っている。電線の清掃は順次行われている【7月21日撮影】

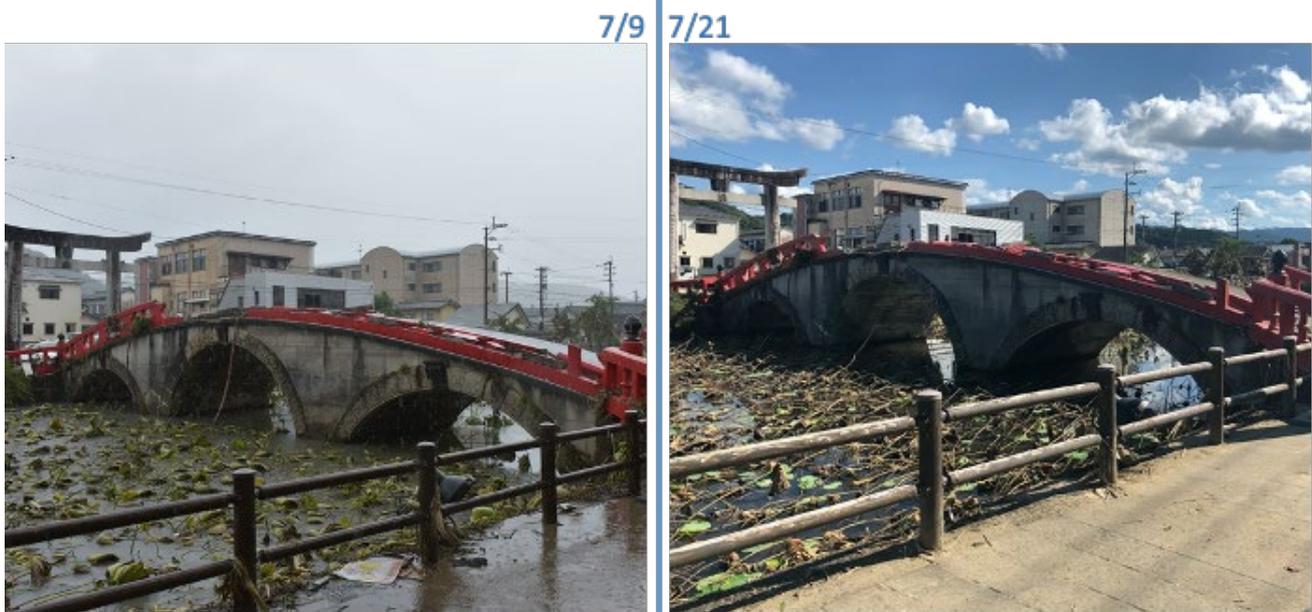
Figure 25 青井阿蘇神社の変化

青井阿蘇神社の太鼓橋の破損。
想定浸水深(2-5m)としては想定内【7月9日撮影】

青井阿蘇神社の太鼓橋の破損。
9日と殆ど変化なし【7月21日撮影】

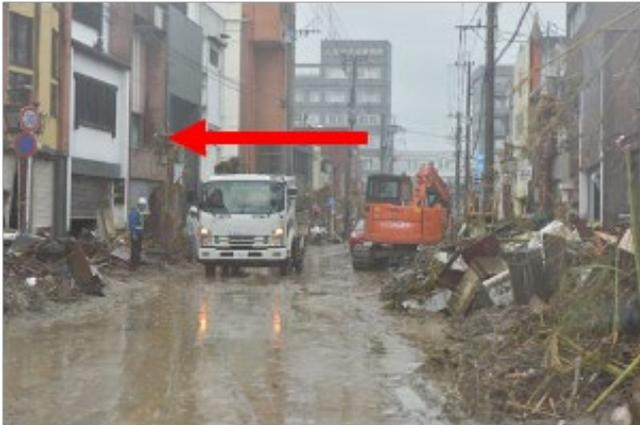
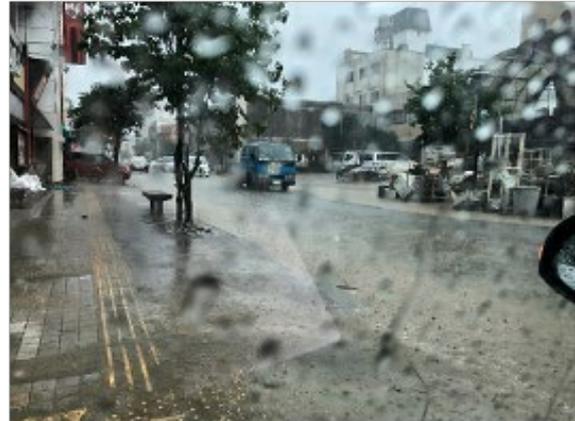
Figure 28 人吉市九日町の変化

想定浸水深 (2~5m) が深い地区 : 浸水深は約4m (九日町) 【7月9日撮影】

道路の啓開は順次進んでいる。
【九日町 7月23日撮影】

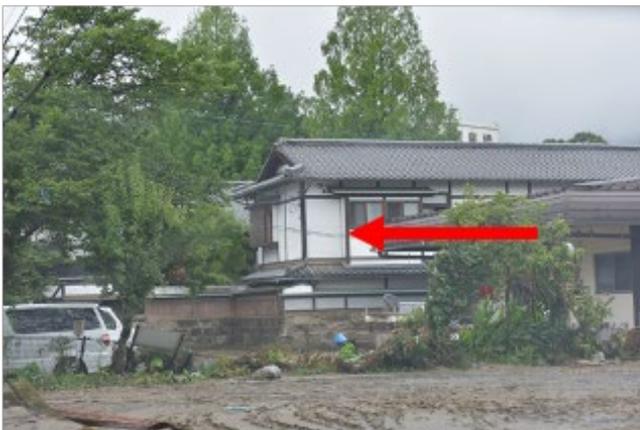
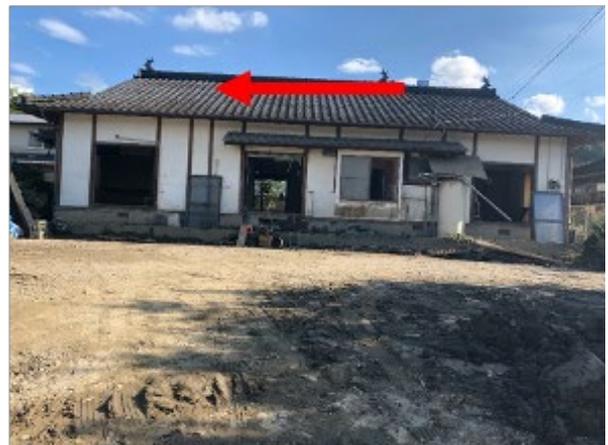
Figure 29 人吉市温泉町の変化

想定浸水深 (2~5m) が深い地区 : 浸水深は約4m (温泉町) 【7月9日撮影】

平屋は、屋根の最上部に浸水痕
【温泉町 7月21日撮影】

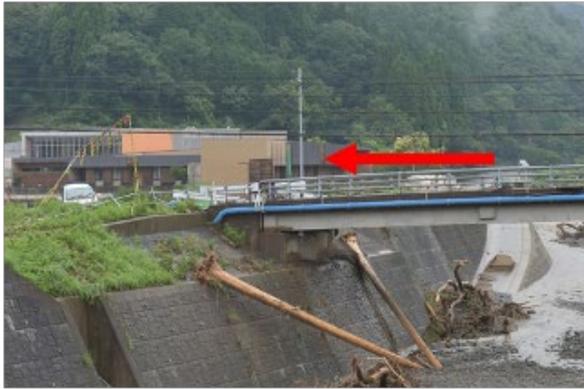
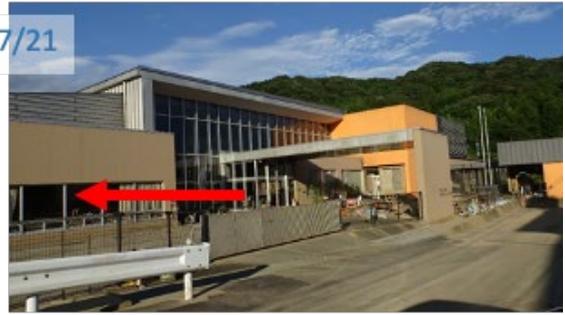
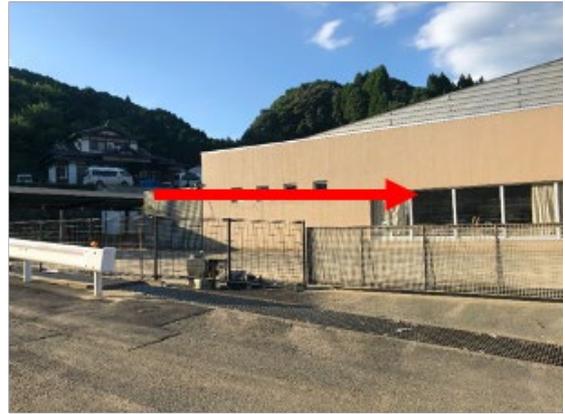
Figure 30 球磨村千寿園の浸水痕跡

想定浸水深 (5m?未確認) が深い地区 : 浸水深は約3m。千寿園 (球磨村渡)
