# 獣害が山地災害発生に及ぼす 影響解明パイロットプロジェクト

水・土砂防災研究部門 秋田 寛己・横山 仁

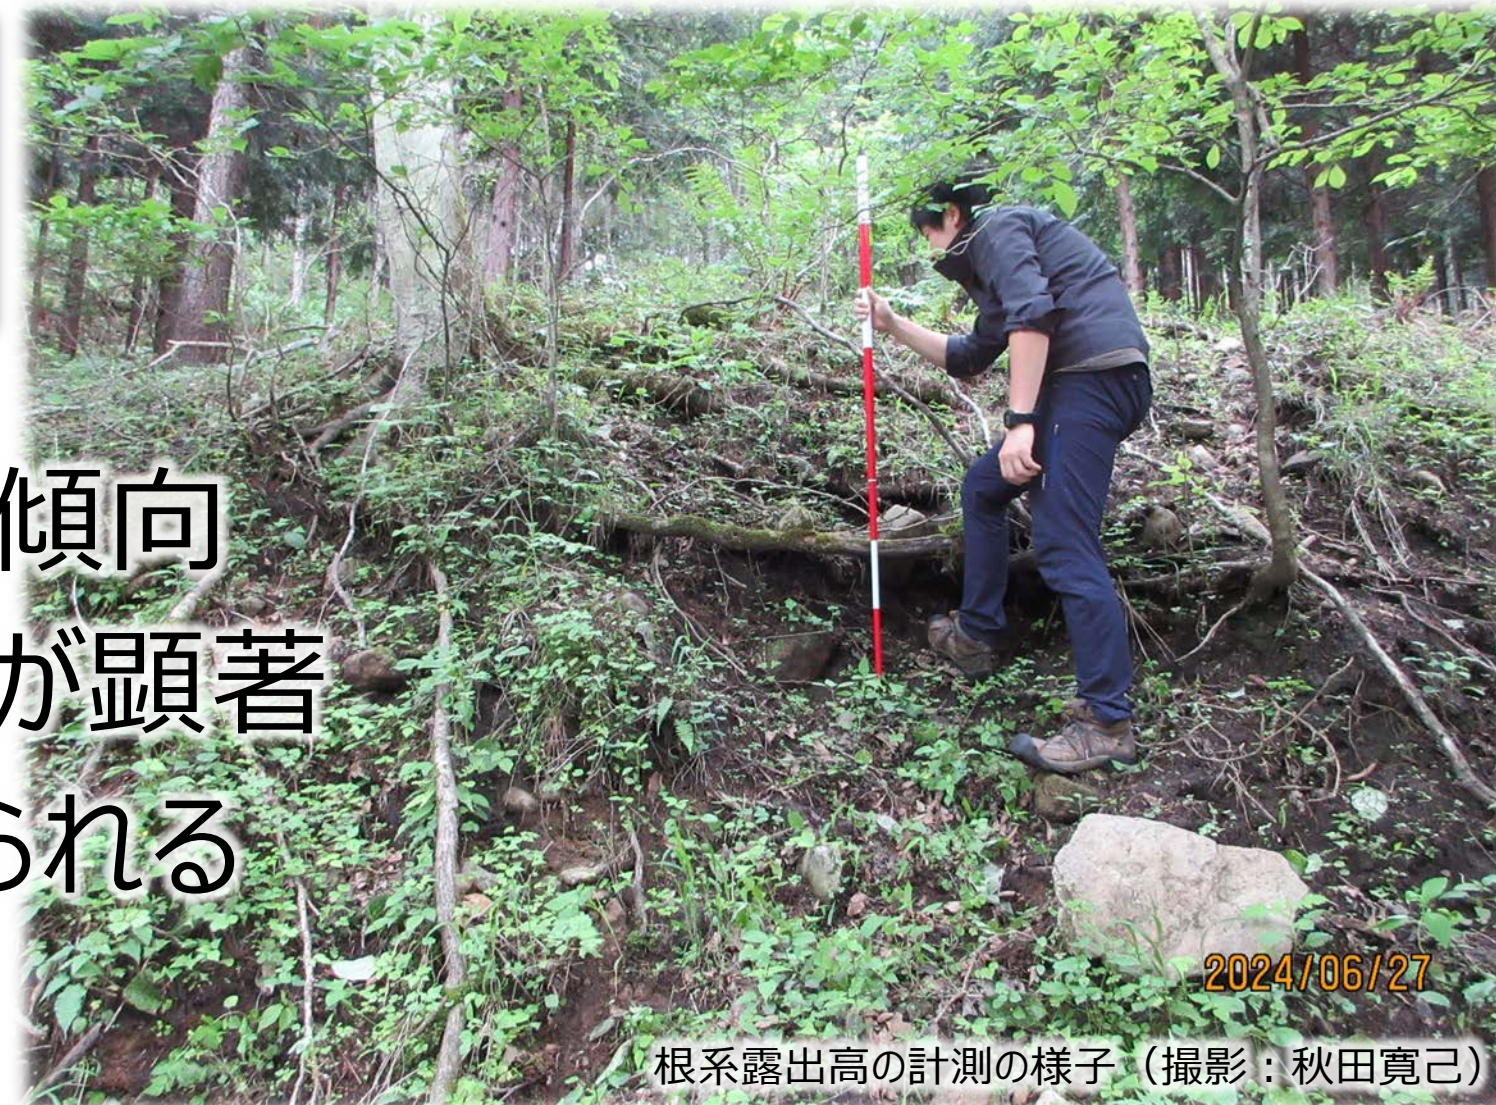
根系露出高の計測の様子（撮影：秋田寛己）

- 林縁部と生活道路の境界に多く目立った、法面の縦方向（最急方向）での土壌侵食跡に注目（**写真1**）。土壌侵食跡は生活道路沿いに多く、シカの駆け上がりで生じた痕跡と推察
- 侵食をうけた樹木根系の露出の高さを侵食深を把握するための指標とし、道路沿いを踏査し、根系露出高（土壌侵食深）と方位を記録

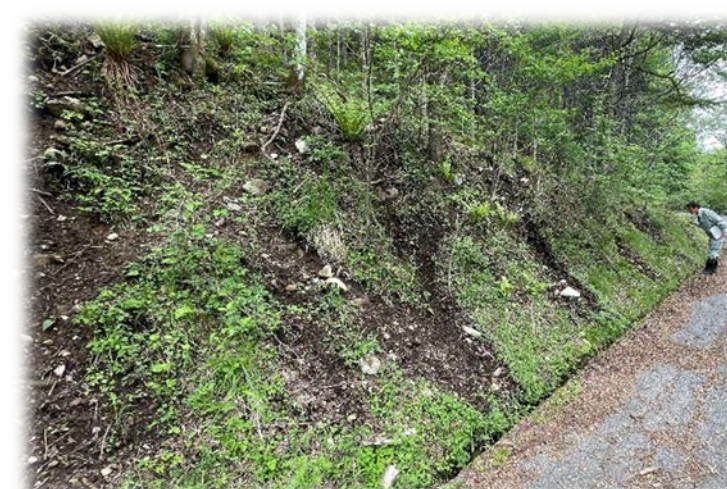
写真1 縦方向での土壌侵食跡

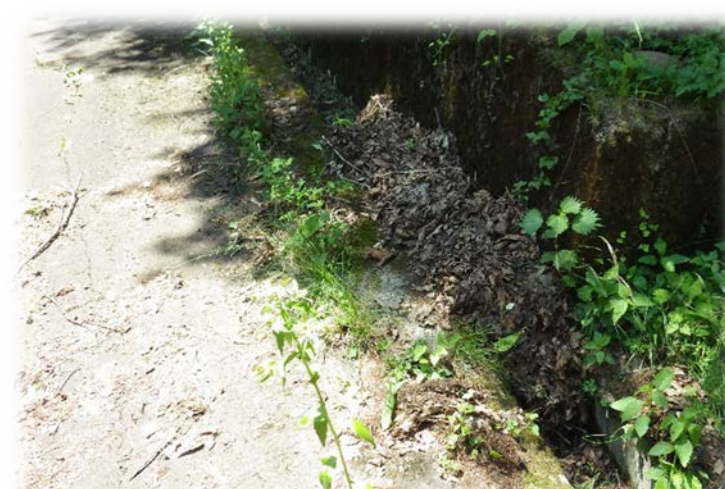
写真2 道路側溝の断面の阻害

- 法面の最大傾斜方向での根系露出が10 cm以上を示すデータが多く、道路への土砂の剥落にシカの往来が大きく寄与
- 土砂の剥落は道路側溝の断面を阻害し（**写真2**）、雨水が路面を溢水しやすくなり集水地形での土砂崩落につながる
- 望月町の調査フィールド付近では、土砂崩落が実際に起きていた実情からも（**写真3**）、崩落までのプロセスとシカによる土壌侵食を関連付けられる可能性が示された

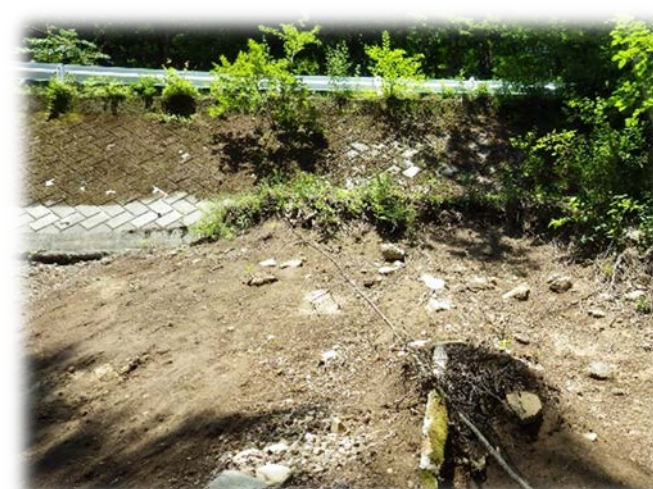
写真3 法面の土砂崩落
