# 能登半島地震による大規模地すべりの発生状況・原因調査

巨大地変災害研究領域 地震津波複合災害研究部門 佐藤 昌人・山田 隆二・八木 浩司・井口 隆

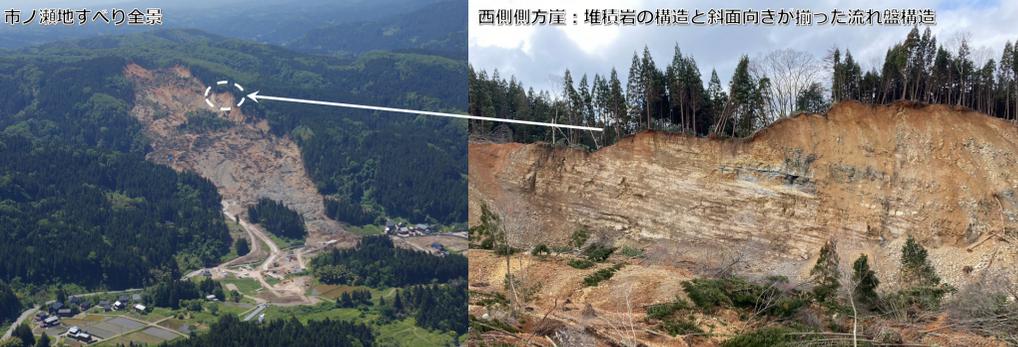
## 市ノ瀬地すべり

- 堆積岩の構造と斜面向きが揃った流れ盤斜面で大規模な地すべりが発生。同様の堆積岩・流れ盤斜面は能登半島に広く分布する。
- 堆積岩の構造と斜面向きが交差する斜面（受け盤）でも崩壊、落石が多発したが、その規模は比較的小さい。

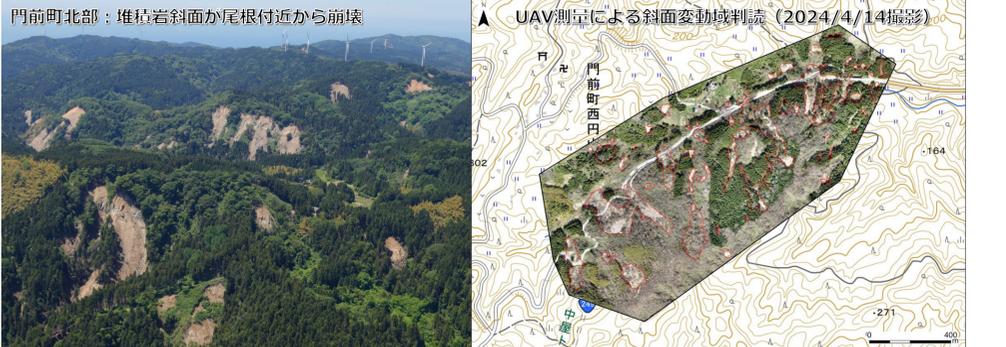
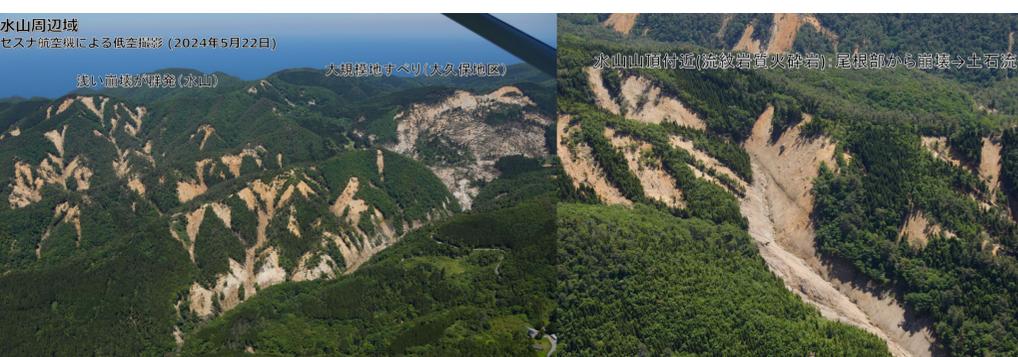
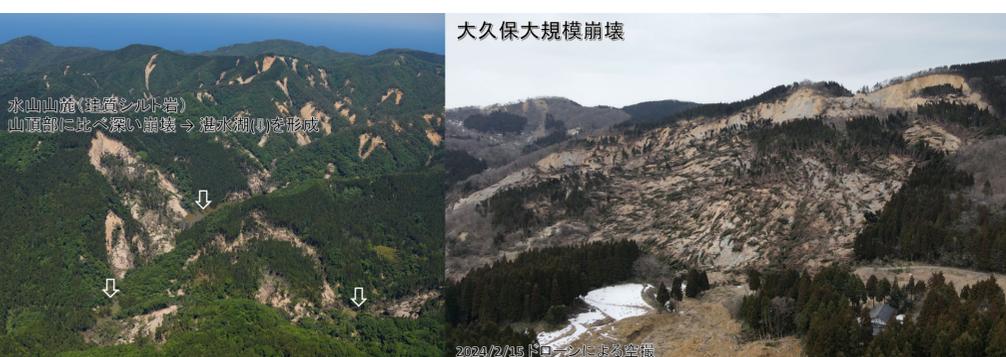
## 門前町北部

- 堆積岩から成る斜面において、深さ5m程度までの浅い崩壊が群発。
- 9月後半の豪雨により中屋トンネル東坑口付近に多量の土砂が流出したが、1月の地震時に既に斜面崩壊が多発していた。地震による崩壊が豪雨により拡大、渓床に蓄積していた大量の土砂とともに一気に流出した可能性がある。

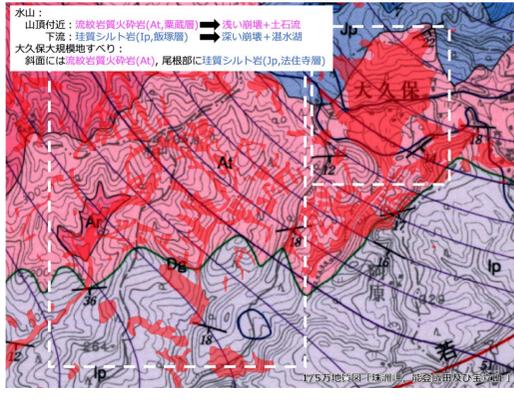
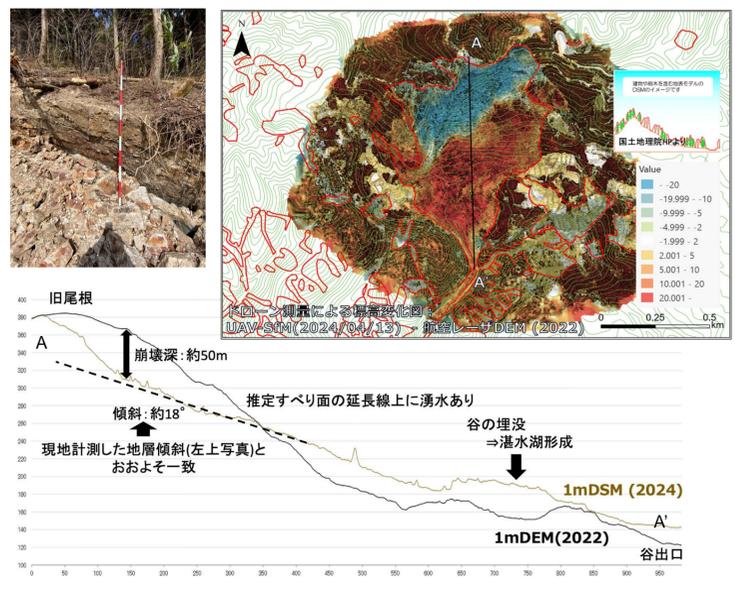
## 水山・大久保地すべり

- 地質・地盤構造の違いにより、斜面崩壊の規模・形態が異なる。（下図）
- 大久保地すべり（能登半島地震による最大規模の地すべり）は、最大深さ50mまで崩壊。シルト岩より深部、または挟在する凝灰岩層から崩壊。

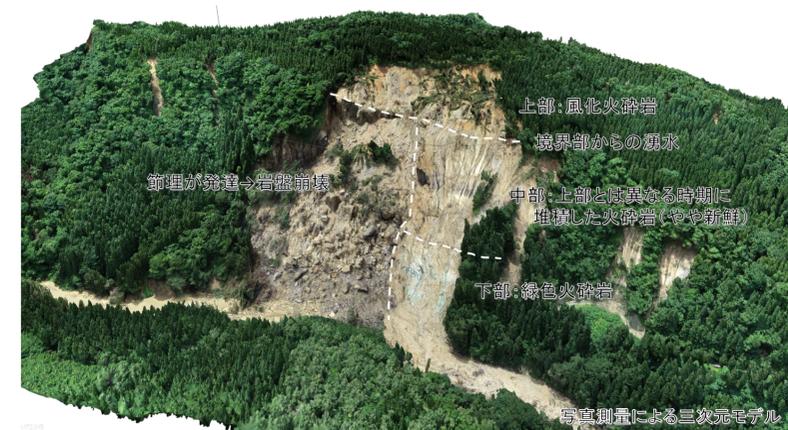
## 宝立山（鈴屋川最上流域）

- 火砕流の繰り返しにより形成した地盤。火砕流ユニット毎の節理（亀裂系）の発達程度、ユニット境界の透水性の違いが、崩壊の規模・形態に影響。
- 既存の地質情報からは判断できない。災害地質の観点から情報整理が必要。
