# 足柄平野・丹沢山地を対象とした複合災害リスク評価に向けた地盤・災害履歴調査

自然災害のハザード・リスクに関する研究開発プロジェクト

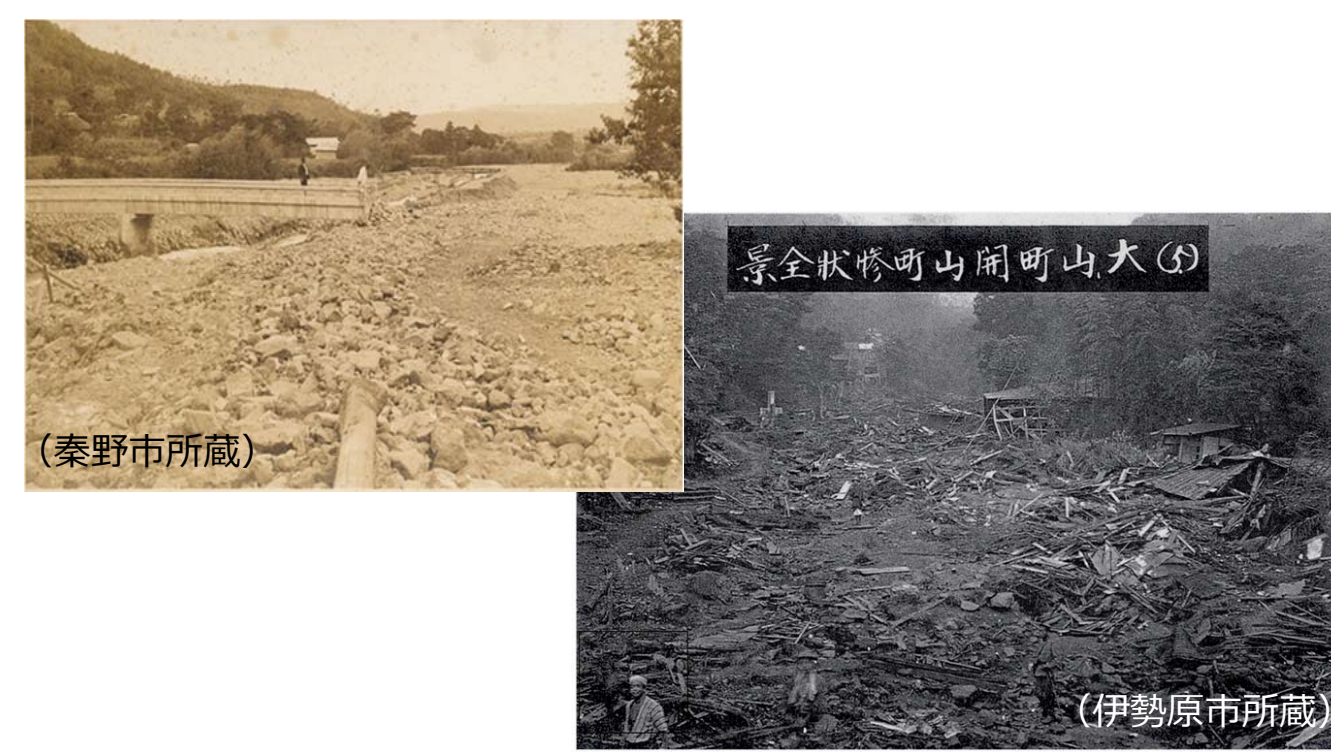
- ✓ 大正関東地震後の洪水・土砂流出

大正関東地震の約2週間後の豪雨により、斜面から大量の土砂が流出。土石流・洪水が多発した。

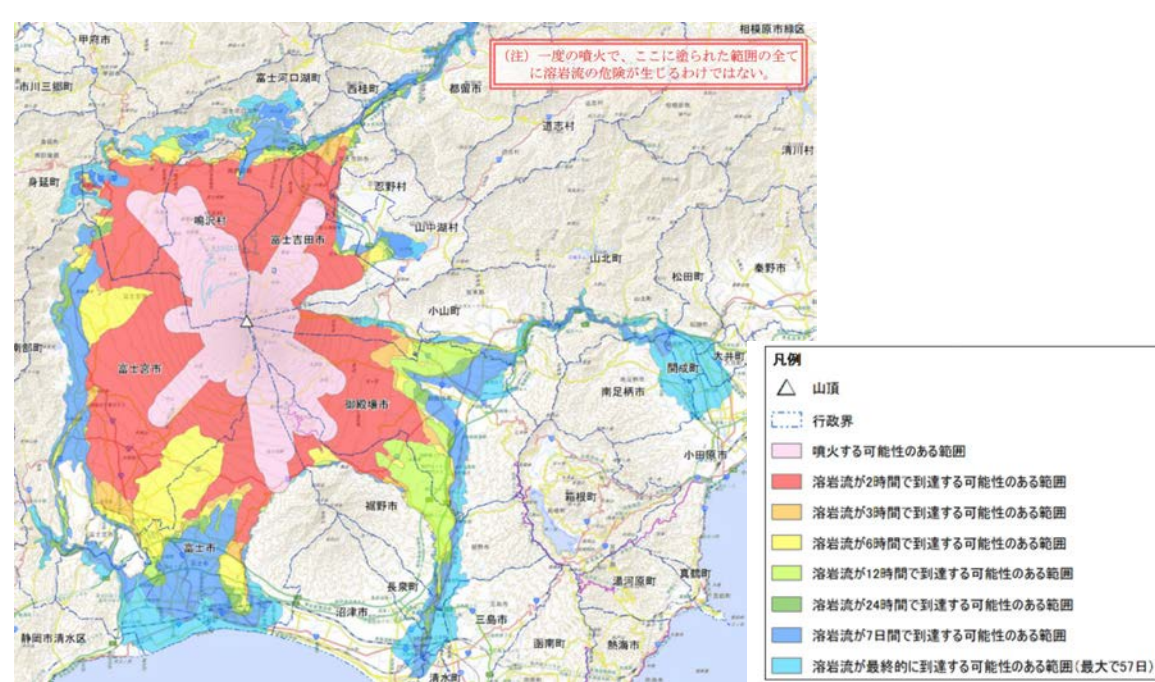
- ✓ 富士山溶岩流  
富士山ハザードマップ(改訂版)にて、足柄平野まで溶岩流到達の可能性が示された。

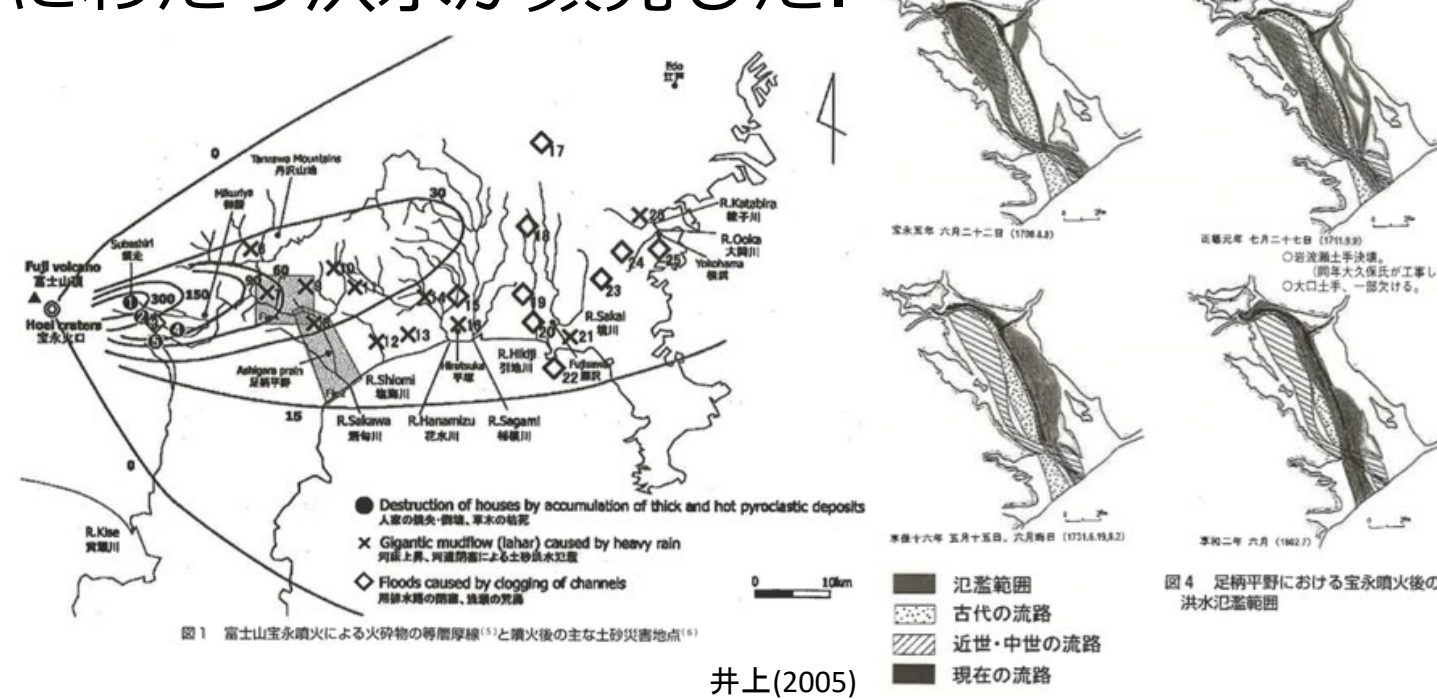
- ✓ 宝永噴火(1707年)による火山噴出物の堆積とその後の洪水頻発

足柄平野ではスコリアなどの降下火山灰が厚さ20~80cm程度堆積。農地被害に加えその後約100年にわたり洪水が頻発した。

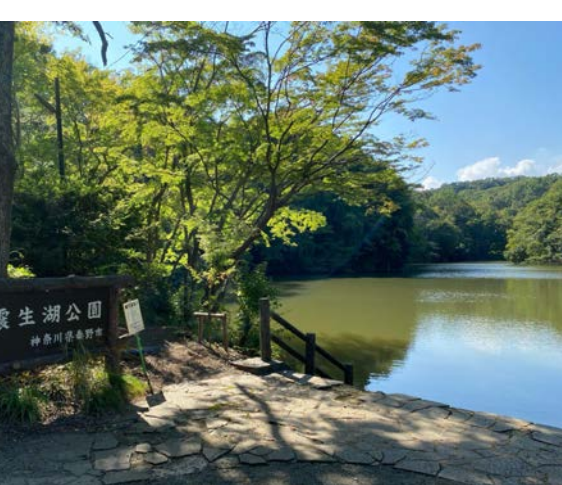
- ✓ 大正関東地震による湛水湖の形成  
大磯丘陵や箱根火山東麓には、過去の地震によると考えられる地すべりの痕跡が多数存在する。

図5 震生湖地すべり周辺の地形と古い地すべりの分布 千木良(2023)

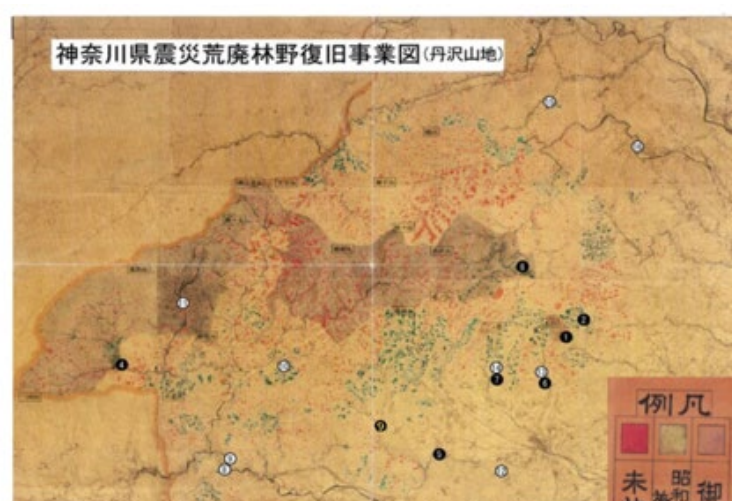
- ✓ 大正関東地震による丹沢山地での斜面崩壊分布(神奈川県林務部)

丹沢山地全体で約2万箇所が斜面が崩壊。神奈川県全域では7万箇所以上とされる。
