防災科研ニュース

E-ディフェンスによる地震防災への貢献

木造建物実験

実大6層鉄筋コンクリート建物実験

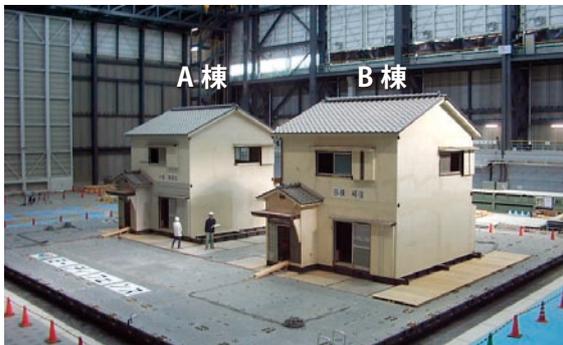
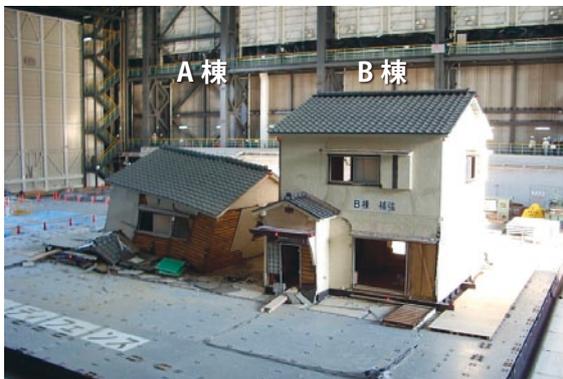
写真1 JR鷹取波100%1回目加振前後のA棟、B棟

しました。表2に、実験における入力と各試験体の結果概要を示します。実験の結果、A棟は100%入力（震度7相当）1回目で、1階から倒壊しました。一方、耐震補強を行ったB棟は、この加振では倒壊しませんでした。写真1に、A棟、B棟の、加振前後の状況を示します。B棟は、その後、最大余震を想定したJR鷹取波60%入力（震度6強相当）でも倒壊せず、再度入力した100%入力で倒壊しました。一方、A棟の軸組を新築で再現したC棟は、100%入力1回目

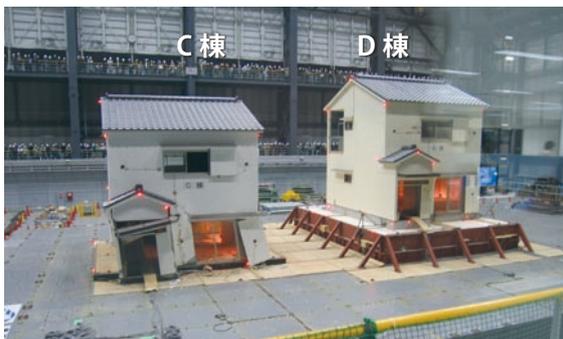
写真2 JR鷹取波100%1回目加振後のC棟、D棟

により、玄関側で1/6rad.程度変形し、1階の土壁が脱落するなどの大きな被害がありました。その後、60%入力でも倒壊に至らず、続いて実施した100%入力2回目で倒壊しました。一方、D棟は、C棟倒壊時でも大きな損傷は見られず、100%入力3回目を入力したところ、外壁の1階モルタルおよび内部土壁の崩落、筋かいの折損などの被害を生じ、続く100%入力4回目で倒壊に至りました。写真2に、C棟・D棟に対する、100%1回目加振終了後の試験体の状況を示します。

新築であるC棟の被害から、1981年以前の基準に沿って建てられた住宅に対する耐震補強の必要性が改めて示されました。また、A棟とC棟の実験結果から、ほぼ同一の仕様である建物の場合、経年変化により耐震性能がさらに低下する可能性があることがわかります。また、C棟とD棟の実験結果から、不十分であっても適切な評価に従い耐震補強を実施すれば、補強した分の耐震性能の向上が得られる可能性の高いことがわかりました。

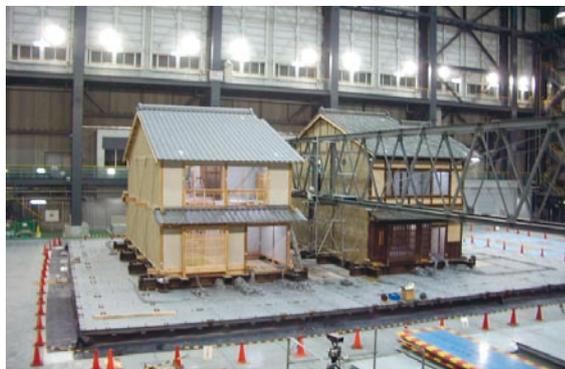
写真3 平成17年度の伝統構法木造建物試験体

平成17年度の実験では、京都市内から移築した既存京町家（以下移築試験体）、および、現行の耐震基準を満たす新しい設計法に基づき設計された新築京町家（以下新築試験体）の2体を試験体として使用しました。移築試験体は、京都市内の現地で部材単位に解体したあと、兵庫耐震工学研究センターで再組立を行いました。また、新築試験体も並行して実験準備棟内で製作しました。試験体製作後、2棟を並べて防護架台上に設置し（写真3）、実験を行いました。試験では、（財）日本建築センター模擬波を主に使用しましたが、一部兵庫県南部地震で記録されたJMA神戸波3成分100%も使用しました。その結果、移築試験体については、加振に伴い土壁のき裂や部分的な崩落、軸組のずれなどが生じましたが、はしご形フレームや荒壁

パネルなどの耐震補強を施すことで、JMA神戸波100%にも倒壊しないことが確認されました。また、新築試験体は、全加振を通じ、軸組等に大きな損傷は生じませんでした。実大実験を通じ、提案されている耐震補強法、耐震設計法に基づき適切な耐震設計を行えば、伝統的な構法による木造住宅に十分な耐震性能を与えられることが確認できました。

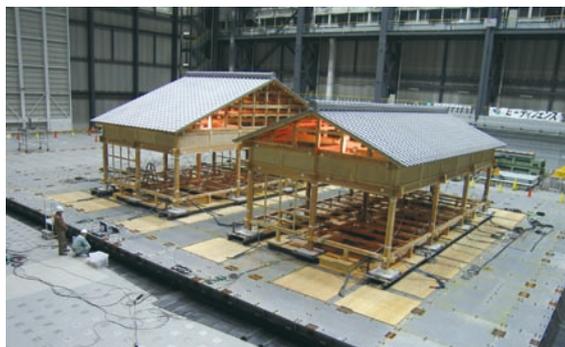
写真4 平成18年度の伝統構法木造建物試験体（屋根付き試験体）

平成18年度には、水平構面、偏心、柱脚仕様などの影響を調査する試験体（以下標準試験体）6体、屋根形状の影響を調査する試験体（以下屋根付き試験体）2体の、計8体を使用しました。これらの試験体も、2体ずつ震動台上に設置し、加振実験を実施しています。写真4に、平成18年度の実験状況を示します。これらの実験を通じ、屋根形式や床剛性が建物挙動へ与える影響を把握できるデータが得られました。

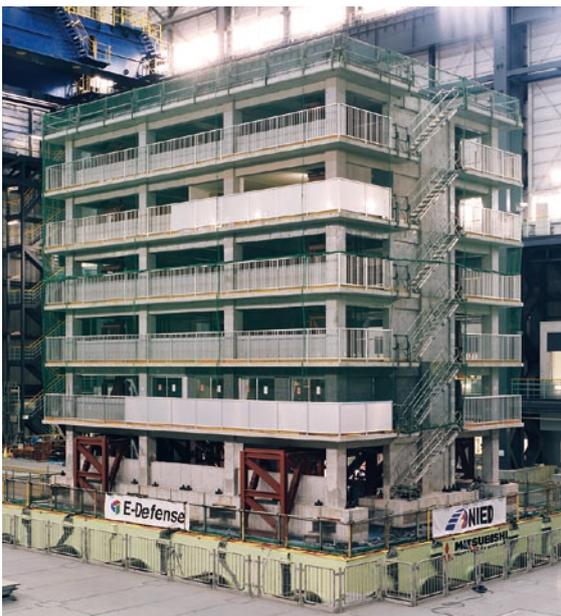
写真1 実大試験体 全景

大大特では、E-ディフェンスでRC構造物を対象に最初に実施する実験の試験体として実大6層建物を選択し、2006年1月に加振実験を実施しました。実大試験体の概観を写真1に、試験体の基準階伏図と軸組図を図1に示します。

- ①E-ディフェンスは現在世界で最も大きい3次元震動実験装置ですが、振動台床面積15 m × 20 m、試験体の最大許容高さ20 m、最大搭載質量1200 tonです。これらの制限の下、可能な限り大規模なものとして、試験体は6層（軒高16.2 m）、2 × 3スパン（各階床面積12 m × 17 m）、総重量約9.70 MN（基礎も含む）としました。
- ②構造形式は、柱と梁のみからなる純ラーメン構造ではなく、耐震壁も加わった耐震壁付ラーメン構造としました。これは、耐震壁付ラーメン構造では、特に、動的効果（耐震設計で想定する静的外力分布と実際の地震応答では異なること）が大きいであろうという予測があり、本実験ではその実証を目的の一つとしたためです。
- ③加振実験では構造物の崩壊近くまで加振を実施することを目指しました。振動台の許容最大加速度の範囲内で崩壊過程が実現できるよう、試験体の終局強度時のベースシア係数（1層の水平せん断力を総重量で除した値）は0.5程度以下とし、連層耐震壁は1枚のみとしました。
- ④諸般の制約条件（予算、振動台利用可能期間、試験体運搬・設置・計測準備に要する期間）から、試験体数は1体に限られました。
- ⑤1体の試験体を確実に破壊させたいという判断もあり、試験体は1970年代の設計による

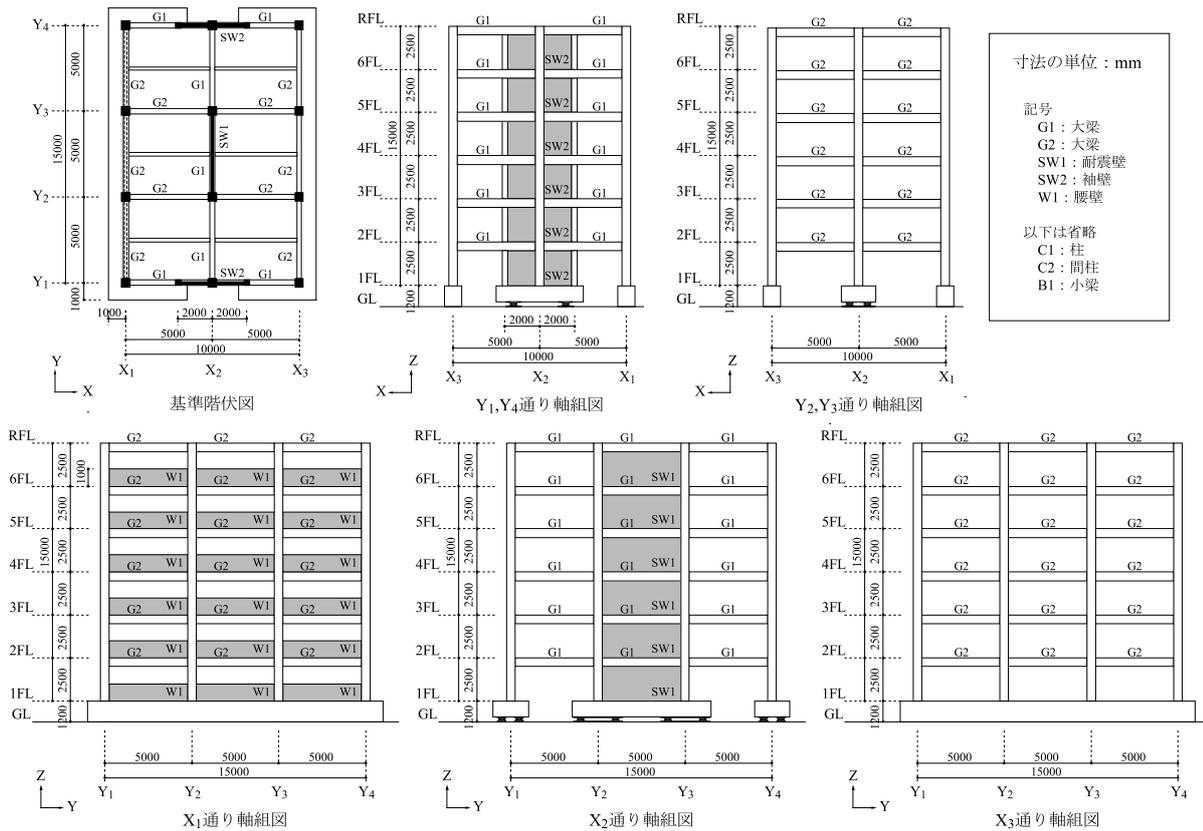
図1 試験体の基準階伏図と軸組図

を得るため、性質の違う複数の構面を混在させ、各構面において異なる損傷、破壊性状が観察できるような計画としました。すなわち、試験体の長手方向(Y方向)は、X₂通りに連層耐震壁、X₁通りに腰壁付短柱を設けました。1978年宮城県沖地震で腰壁短柱のせん断破壊が多く見られ、その教訓から、現在では腰壁の柱際に構造スリットを設けることが多くなっています。本試験体は1970年代建設を想定し、構造スリットを設けることはしていません。

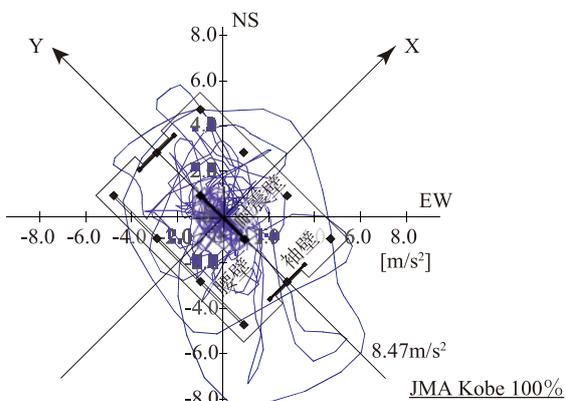
図2 入力加速度のオービット

試験体が最終的に長手方向(Y方向)で破壊に至るように、原波をZ軸回りに45度水平回転させ、加速度・速度が大きいN45W方向を試験体の長手方向に入力しました(図2)。

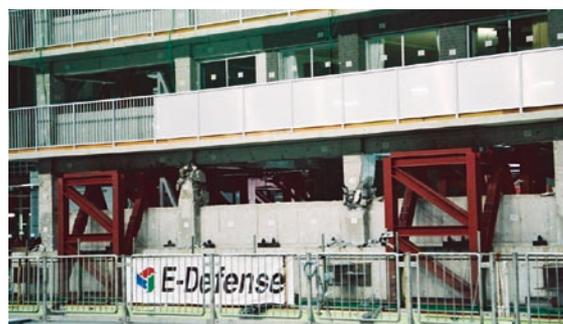
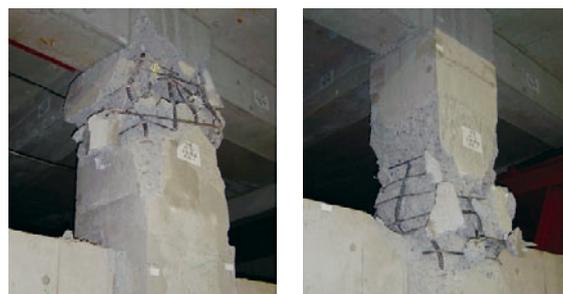
写真2 試験体の損傷状況

振幅倍率100%の加振5では、1層の腰壁付短柱2本のせん断破壊が生まれました。1層の連層耐震壁でも、斜めせん断ひび割れが進展し、脚部のせん断すべり破壊が生まれました。被災度は「大破」で、使用禁止・立入不可の状態でした。最後に行った60%の加振6では、前の加振で破壊した柱、耐震壁の破壊はさらに進行し、それ以外の柱でもせん断破壊、曲げ破壊が生まれました。加振後の試験体は、崩壊寸前ですが辛うじて自立している状態でした。

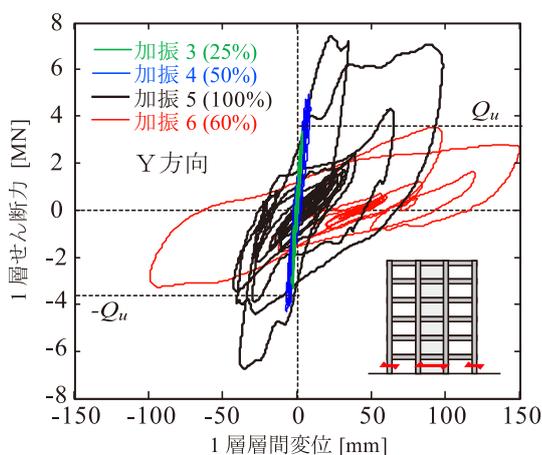
図3 1層の層せん断力-層間変位関係

加振実験で得られた1層の水平せん断力(層せん断力)と層間変位の関係を図3に示します。層せん断力は、各階重心位置における応答加速

度と各階質量から求まる慣性力を累加して算出しました。層間変位は、振動台テーブルに対する2階床スラブの下面の相対変位です。

Y方向では、1層の短柱と耐震壁がせん断破壊した加振5で2階変位が急増しています。その後は剛性が著しく低下し、地震動の振幅倍率を下げた加振6でも変形が増大する一方です。従って、1層の層崩壊に至ったと判断できます。

1層の最大応答せん断力は7.41MN（ベースシア係数0.99）に達しています。これは、現行の計算法（仮想仕事法）による保有水平耐力の算定値 Q_u （3.60MN、ベースシア係数0.48）を大きく上回っています。1層の層せん断力がこのように増大したことによって、設計では想定できなかった部材のせん断破壊ならびに1層の層崩壊に至ったと考えられます。

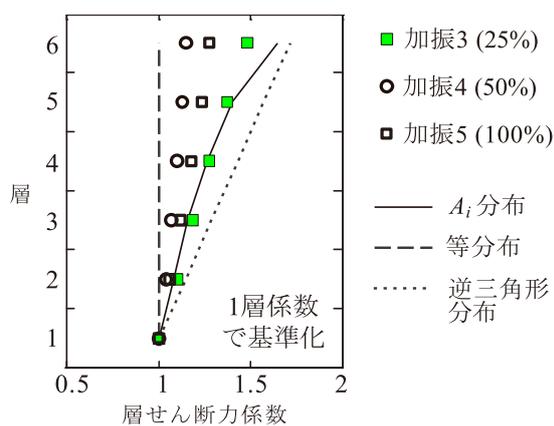
図4 層せん断力の高さ方向分布

加振3～5について、1層せん断力が最大となった瞬間の各層のせん断力係数（層せん断力をその層より上の重量で除した値）の高さ方向の分布を図4に示します。比較のため、建築基準法施行令に示される地震層せん断力の分布係数 A_i 、保有水平耐力 Q_u の算定時に用いた逆三角形外力分布による形状を重ねて示しています。

加振4および加振5では、逆三角形外力分布や A_i 分布とは大きな差があり、むしろ、等分布に近い分布であることがわかります。

外力分布を等分布と仮定して1層の保有水平耐力を再計算すれば4.51MN（ベースシア係数0.60）となり、逆三角形分布の場合と比べて25%程度上昇します。実験の1層せん断力が保有水平耐力算定値を大きく上回った一因は、下層に偏った動的外力分布の影響であると言えます。

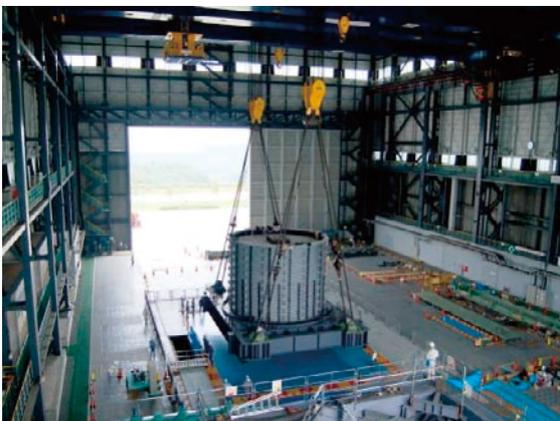
写真1 水平地盤実験の地盤モデルの震動台上への設置 (吊上げ時質量約750t)

地盤や基礎構造の被害プロセスを再現するために、遠心载荷装置や振動台に載せた縮小規模地盤モデルに振動を加える実験が以前より行われていますが、実際の地盤の力学特性を縮小モデルへ完全にフィードバックすることができないことから、これらの実験結果を実挙動と直接的に比較し、解釈することは困難を伴います。そこで当研究所では、実現象が再現され得る地盤モデルの実験から実証データを取得することを目標として、構造物のある液状化地盤の実大規模モデルを土槽と呼ばれる容器内に作製し、それをE-ディフェンスの震動台に載せて地震動で揺らす震動実験を実施しました。地盤モデルに実現象を再現させるためには、実際と同様の大きなサイズのモデルが必要となり、それに伴い質量も非常に大きなものになります(写真1)。E-ディフェンスは、そのような大規模・大質量のモデルを三次元の地震動で揺らすこと

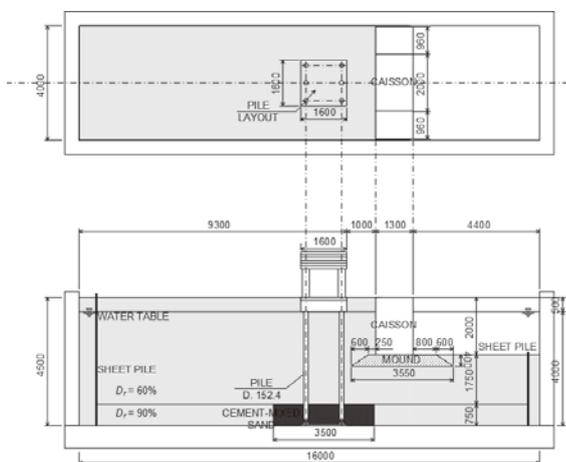
図1 地盤モデルの仕様（ケーソン護岸のモデル）

この実験では、直方体形状の土槽（内部の長さ16m、幅4m、高さ5m）の中に、ケーソン護岸と杭基礎構造物が設置された液状化地盤を想定した地盤モデルを作製しました（図1、写真2）。液状化地盤は、相対密度が土槽底面から0.75mまでは90%の密な状態に、それより上層が60%のやや密な状態になるように、乾燥状態の砂を締固め、地盤が所定の高さに達した後に土槽底面から脱気水を注入することにより飽和させました。地盤はケーソン（質量21.6t、単位体積あたりの質量 2.1t/m^3 ）によって陸側と水側に地盤表面高低差2mで分けられ、地下水位面を陸側地盤表面から0.5m下（水側表面から1.5m上）としました。ケーソンの下には碎石によるマウンドを、背後には鋼管杭6

本の基礎で支持された構造物（上部構造物の質量12t、フーチングの質量10t）を設置しました。この地盤モデルに、加速度計、変位計、水圧計、土圧計、ひずみゲージ他、約900チャンネル分のセンサを設置して、地盤や構造物の挙動を計測しました。また、このような大規模モデルでは、地盤や構造物に従来の変位計で計測できない水平・鉛直方向の動きを生じることが予想されたため、地盤表面やケーソン、構造物に取り付けた光反射マーカ（写真3の地盤や構造物表面で光っている球体）をデジタルカメラで捉えることによって移動量を算出する、三次元変位計測も併せて実施しました。

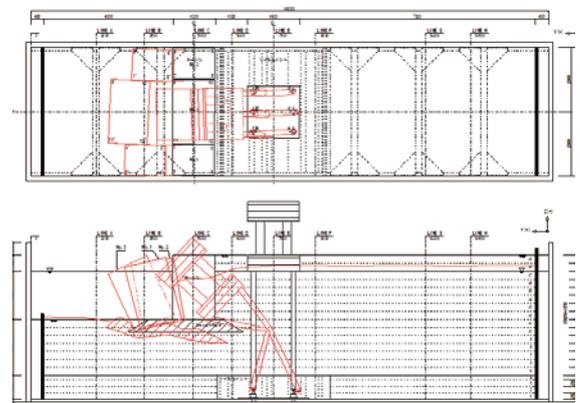
図2 加振後の地盤・構造物の状況

震動実験では、兵庫県南部地震で実際に観測された地震波を、80%の加速度レベルに調整して土槽長手（水平）・上下（鉛直）の2方向に入力（加振）しました。震動台の最大水平加速度 5.96m/s^2 、鉛直加速度 1.71m/s^2 の加振により、地盤全体が液状化しました。加振後の地盤モデルの状況と平面・断面図を、図2と写真4にそれぞれ示します。ケーソンは加振後から大きく水側へ水平方向に上部で約1.5m、下部で約1.0m移動し、その下にあるマウンドもケーソンの移動に伴って水側へ移動しました。しかし、ケーソン、マウンドとも、鉛直方向への移

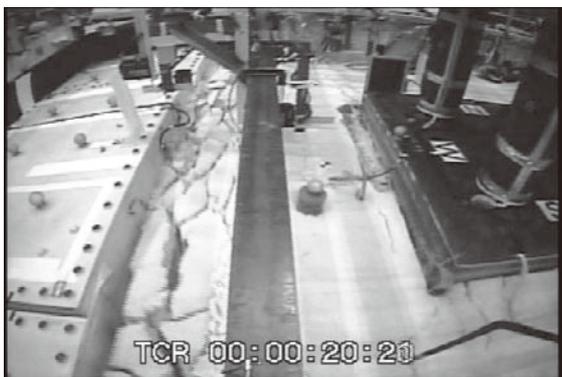
写真5 加振開始直後のケーソン背後地盤

動量はそれほど大きくありませんでした。ケーソン背後（構造物前面）の地盤では加振開始直後に沈下と亀裂を生じ、ケーソンやフーチングとの間隙から水を噴き出す状態となりました（写真5）。この状況から、少なくとも地盤表層付近では、ケーソン、フーチング、その間の地盤は一体ではなく、亀裂や隙間を生じて動いているようです。構造物は、ケーソンの移動とそれに伴う前面（ケーソン背後）地盤の流動により、水側へ傾斜しました。これは構造物の杭の破壊によって生じたもので、すべての杭でフーチング直下が提灯状に変形し、加えて水側の3本の杭がマウンドと同じレベルで折れ曲がっていました（写真6）。

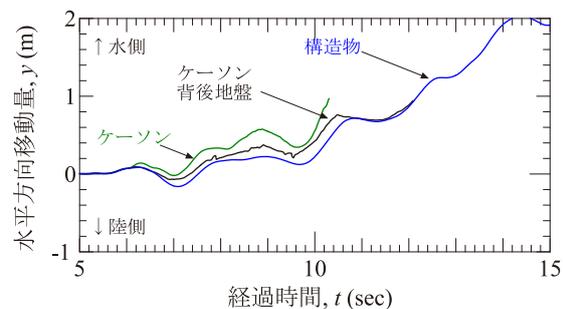
図3 水平方向の移動量の変化

加振中の地盤と構造物の動きについて、水平方向移動量を図3に示します。ケーソンは

加振直後から水側と陸側に大きく揺れ、経過時間 10.5 秒頃に水側へ転倒しました。転倒までの間、背後地盤と構造物の移動量はケーソンよりも小さく、ケーソン転倒にそれほど影響を与えていないことがわかります。しかしケーソンが転倒すると、背後地盤と構造物が同じように水側へ大きく動き、最終的に背後地盤は流出し、構造物は杭が破壊して転倒します。次に、加振中の地盤と構造物の加速度の変化を図 4 に示します。ケーソンの加速度が経過時間 10 秒頃に大きく変化していることから、その転倒が加速度、つまり慣性力が大きく変化することにより引き起こされたものと考えられます。一方、地盤と構造物の加速度は、ケーソン転倒前後でそれほど変化が見られないことから、構造物の転倒は前面（ケーソン背後）地盤の流出がトリガ
