どうにかシラス地盤による土砂災害を減らしたいと考え 環境負荷の小さい地盤改良を目指し「SDGsに配慮したシラスの改良」 というテーマを掲げ本活動を行った

今回の検証では我が国の伝統工法 である三和土の手法をシラスの改良 に採用

# アイデア検証方法

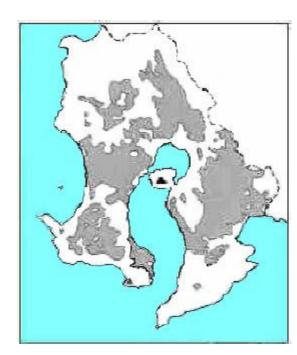
鹿児島県のシラス台地の分布

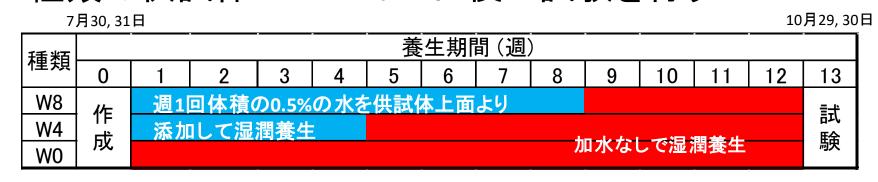
加水無し,養生4週目および8週目まで週1回供試体体積の 0.5%にあたる1ccを供試体上部より加水した3種類の供試体について91日後に試験を行う

養生4週目まで1週間に1度1cc加水 養生8週目まで1週間に1度1cc加水 加水なし

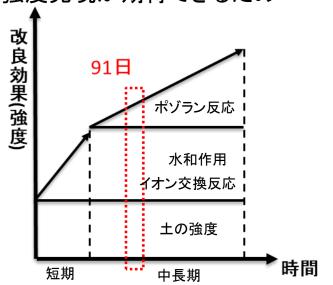
3. で養生日数を91日とした理由 三和土では養生28日以降にポゾラン反応

による強度発現が期待できるため

三和土の硬化反応モデル

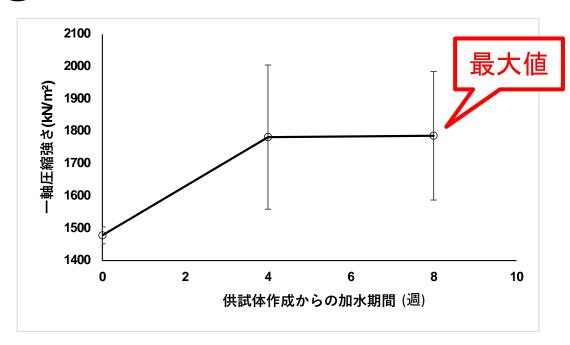
### ①一軸圧縮試験

#### 左図より

加水期間無し 1477kN/m²

加水期間4週 1781kN/m²

加水期間8週 1786kN/m²

より加水期間8週で最大値が得られた

これは砂質土の設計基準強度である

1000~2000kN/m<sup>2</sup>の範囲内である

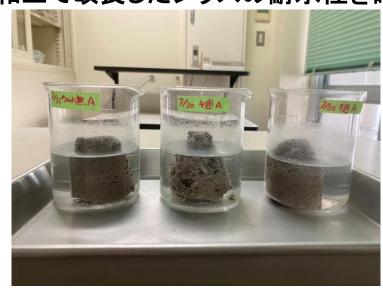
一軸圧縮試験後の供試体を500mLのビーカーに 入れ三和土で改良したシラスの耐水性を確認した

水浸28日後も原型をとどめていた

↓
三和土による改良でシラスが耐水性を得た

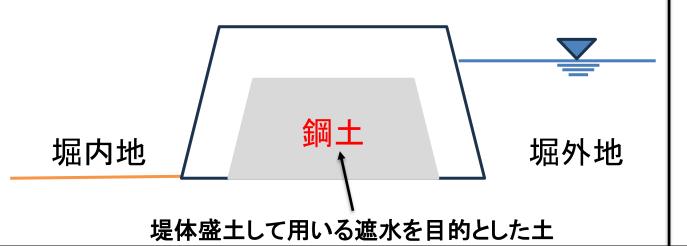
河川や溜池の堤防には透水係数が 10-6~10-8 m/s程度の低い材料が 適している

堤防の鋼土 (コア材)としての利用

試験結果より改良土は透水係数は低いと判定された(10-6m/s程度) 使用するシラスの粒度を今回のものより 細かくすれば透水係数を低下できる
