# 中越震災地域は19年ぶりの大雪

# 新潟県高柳町 雪崩事故発生

# 土砂崩壊に伴う全層雪崩による道路通行止め

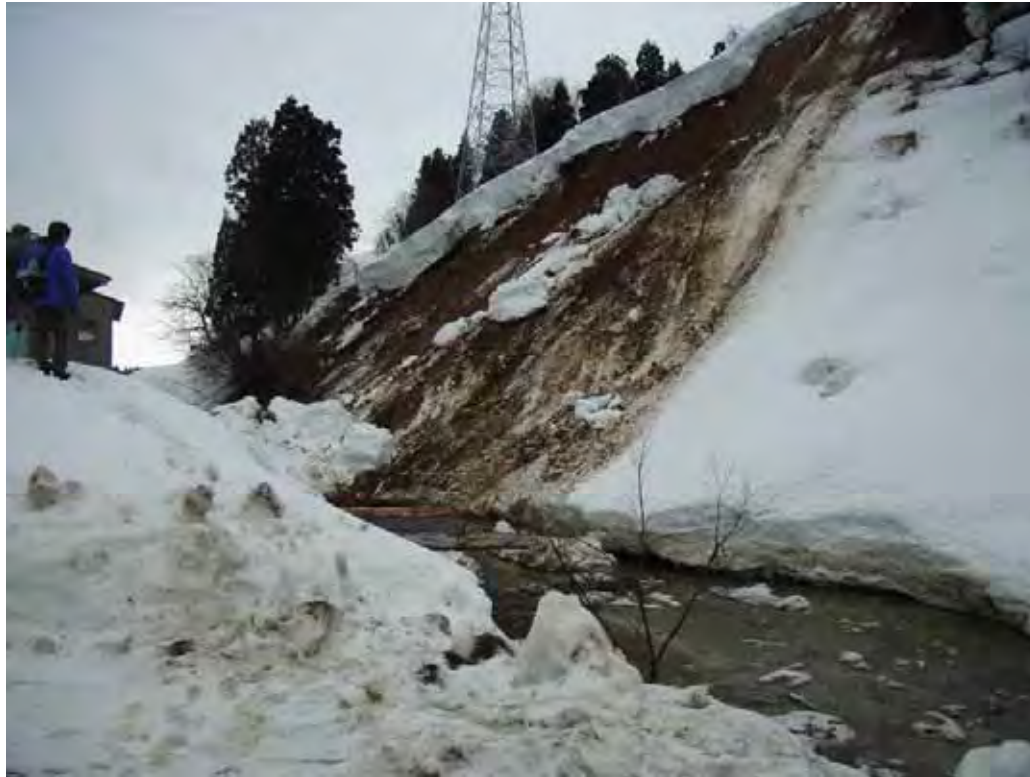
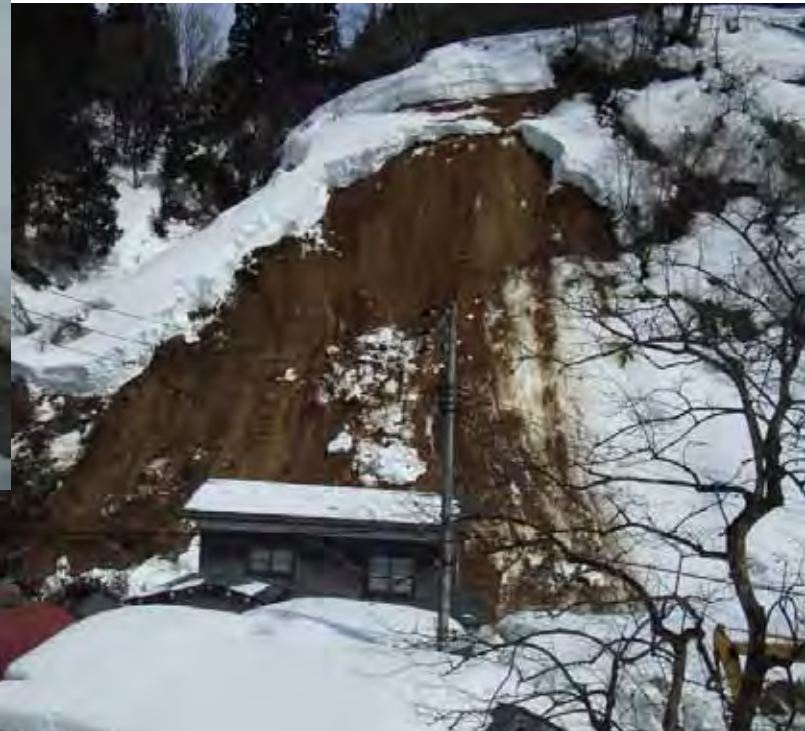
# 小千谷西吉谷 H17年3月

集落対岸斜面から  
土砂・雪くずれ

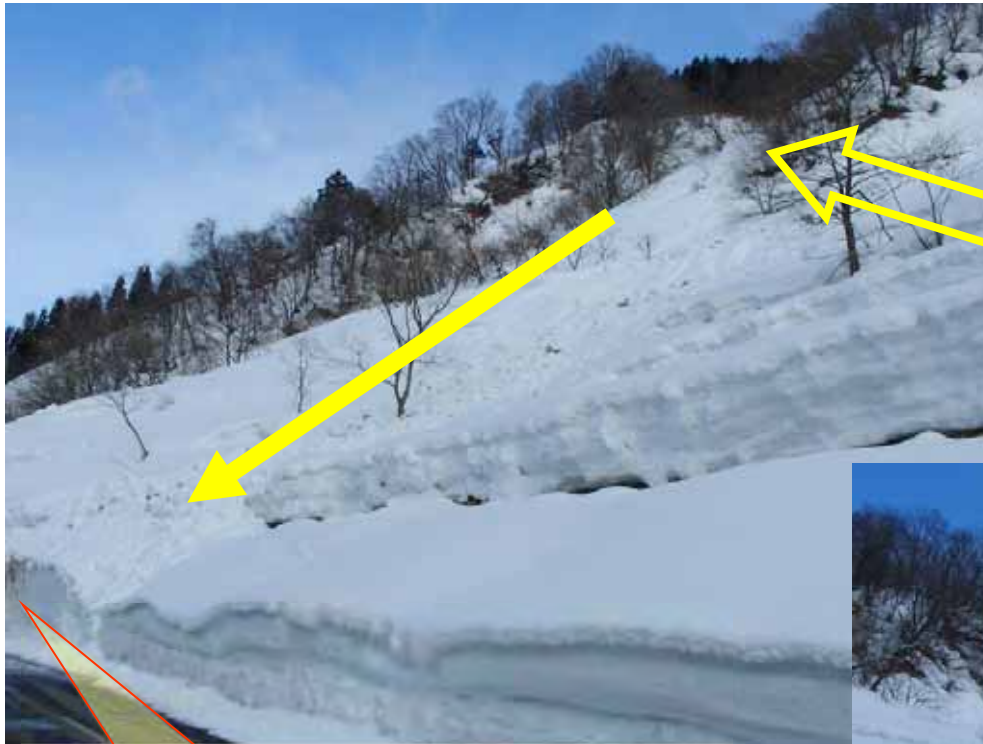
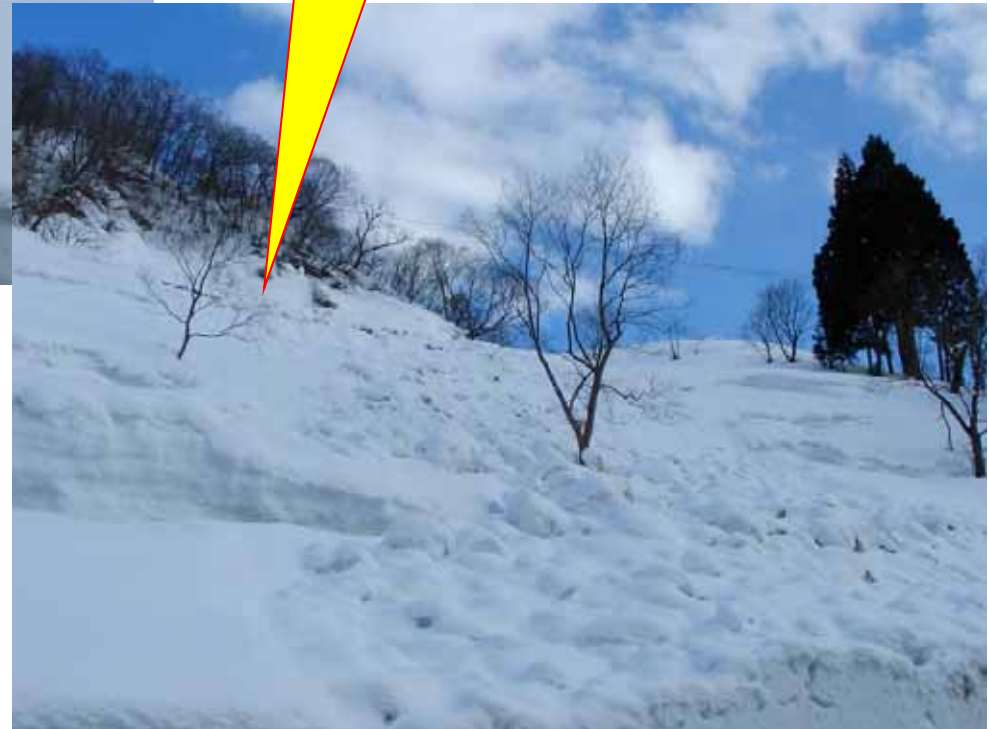
平成17年2月 3 日  
1 人死亡

発生区

車両に衝突

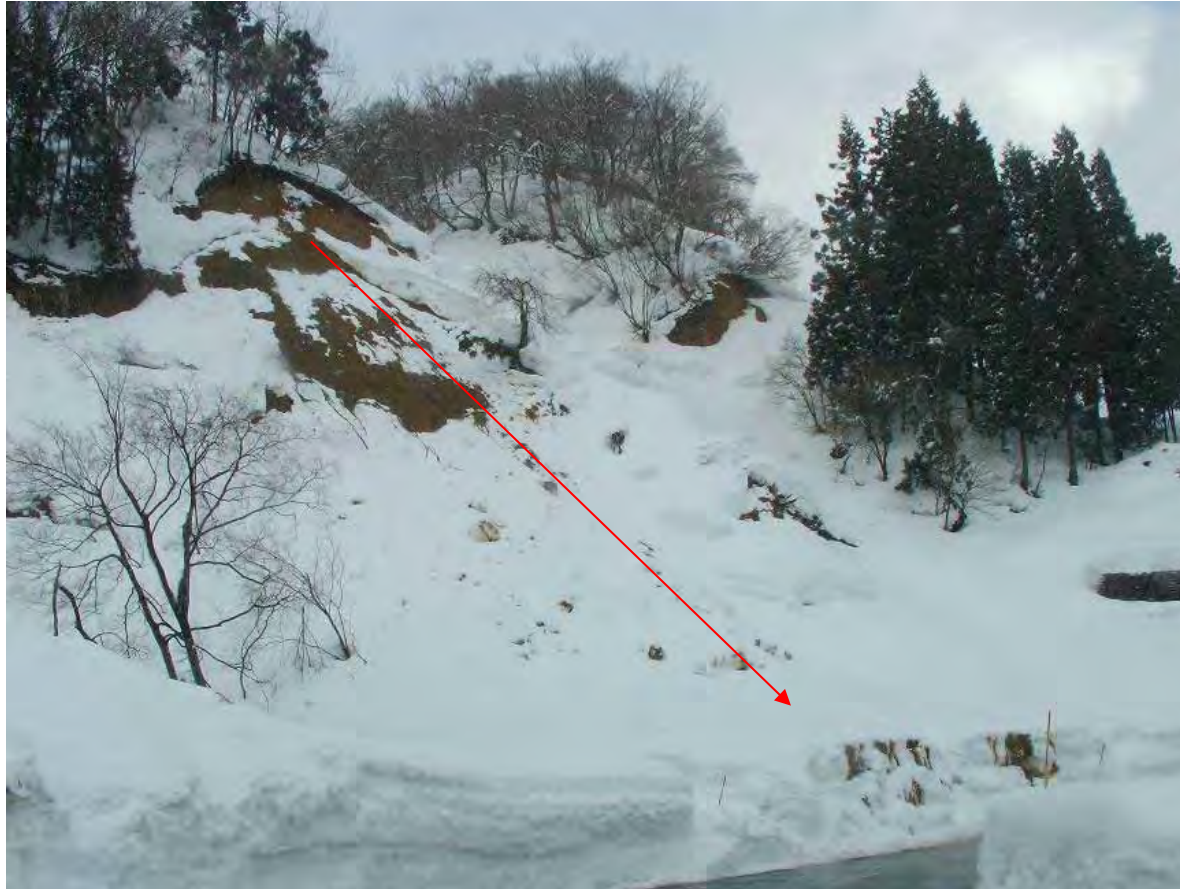
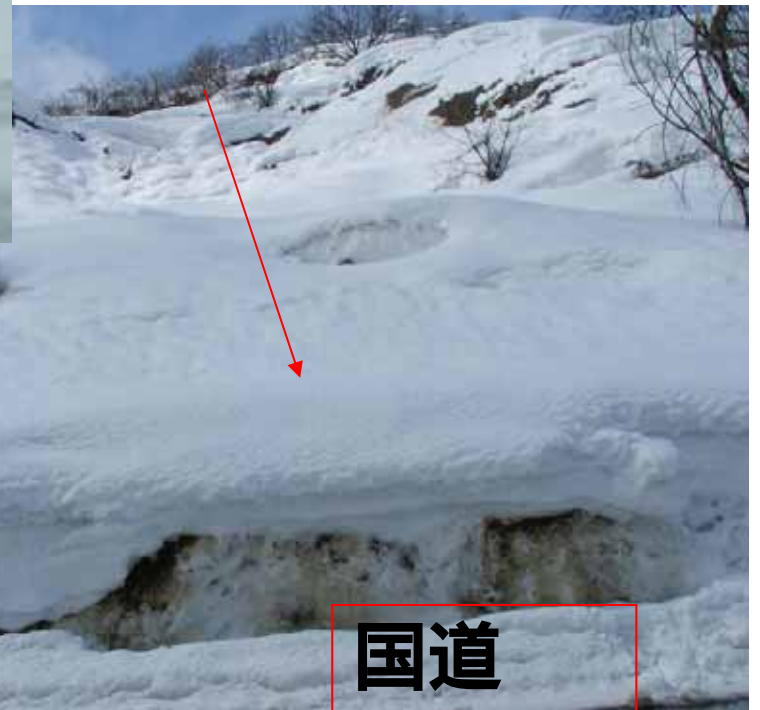
# 小千谷市 全層雪崩 発生

県道

国道

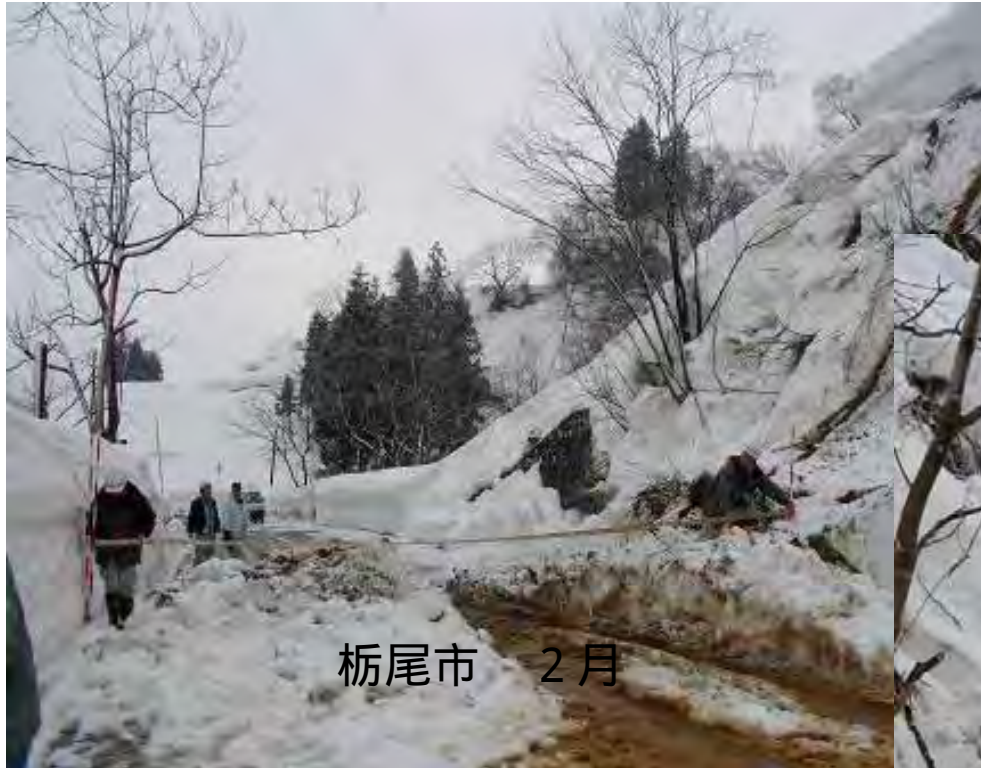
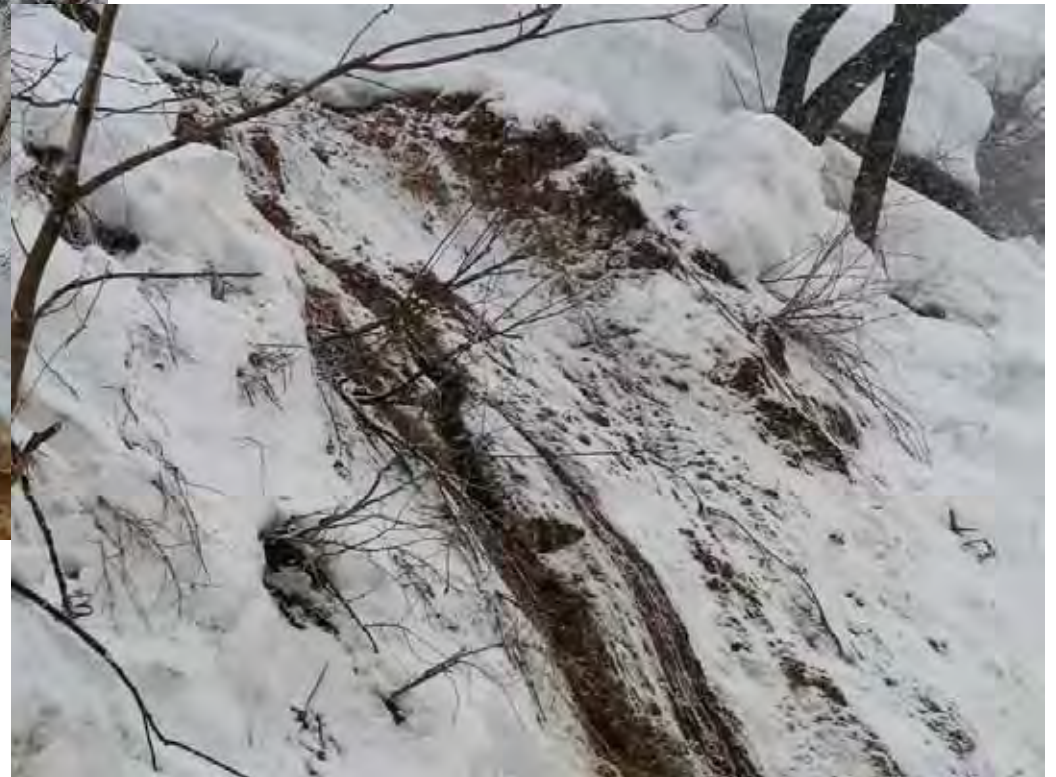
栃尾市 2月

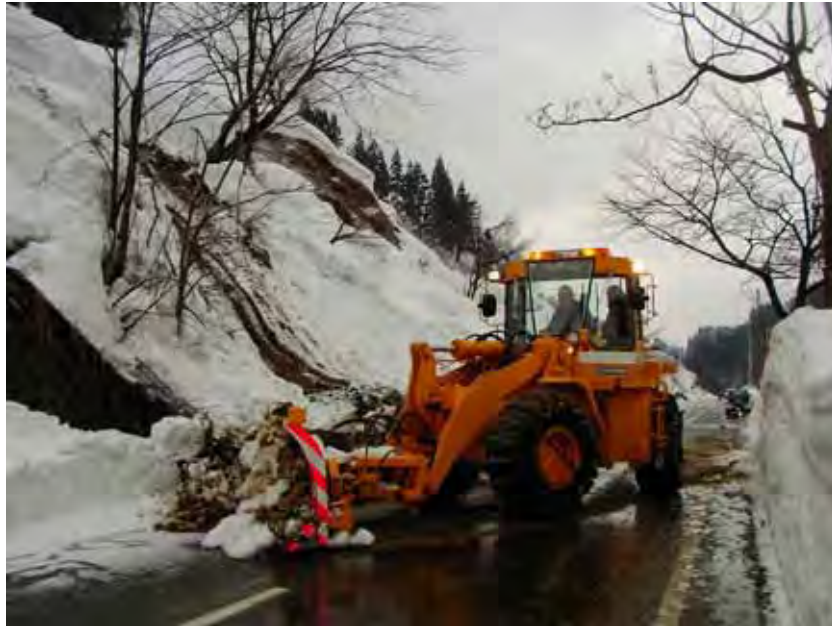
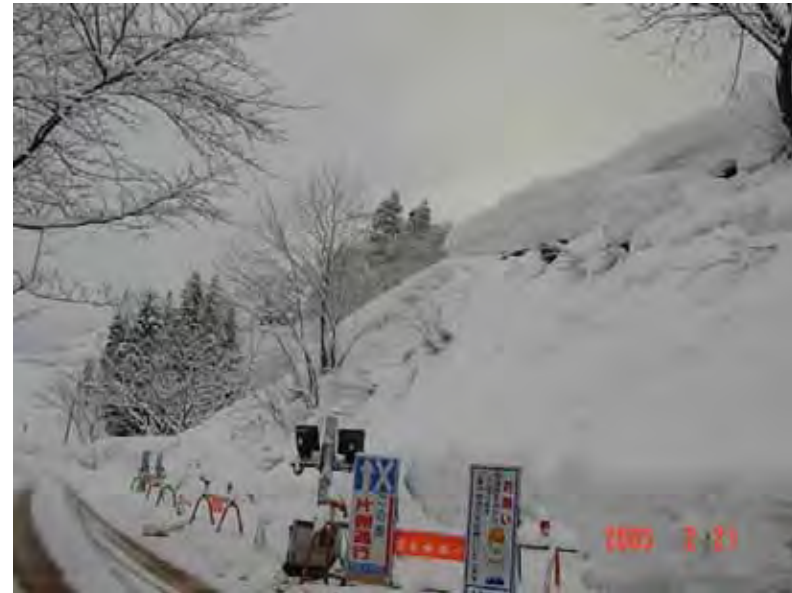
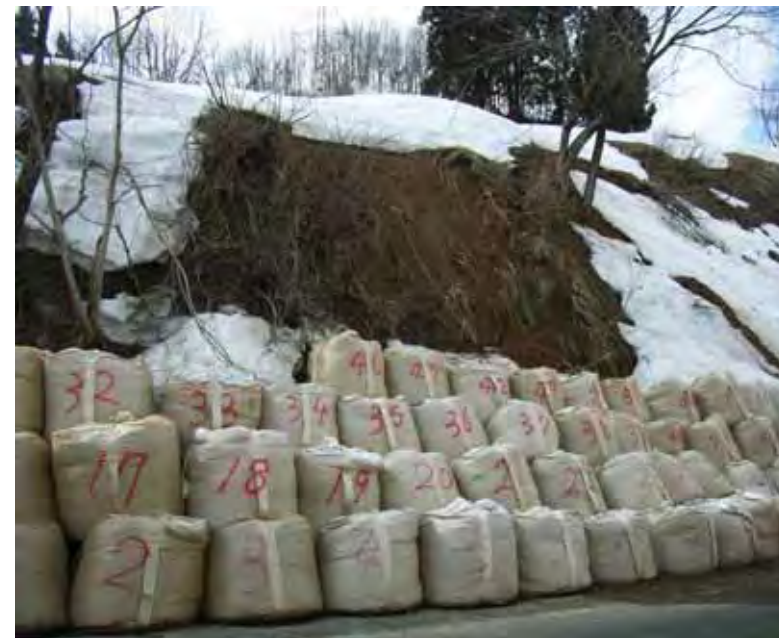
# 土砂崩壊に伴う全層雪崩応急処置

重機による除雪

トンパックによる崩落防止

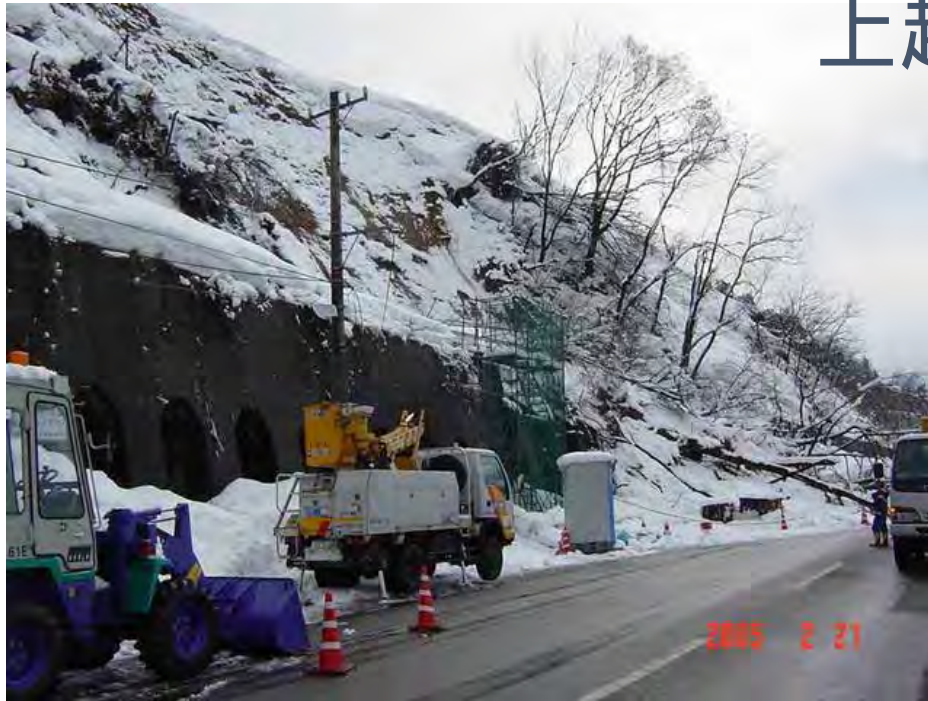
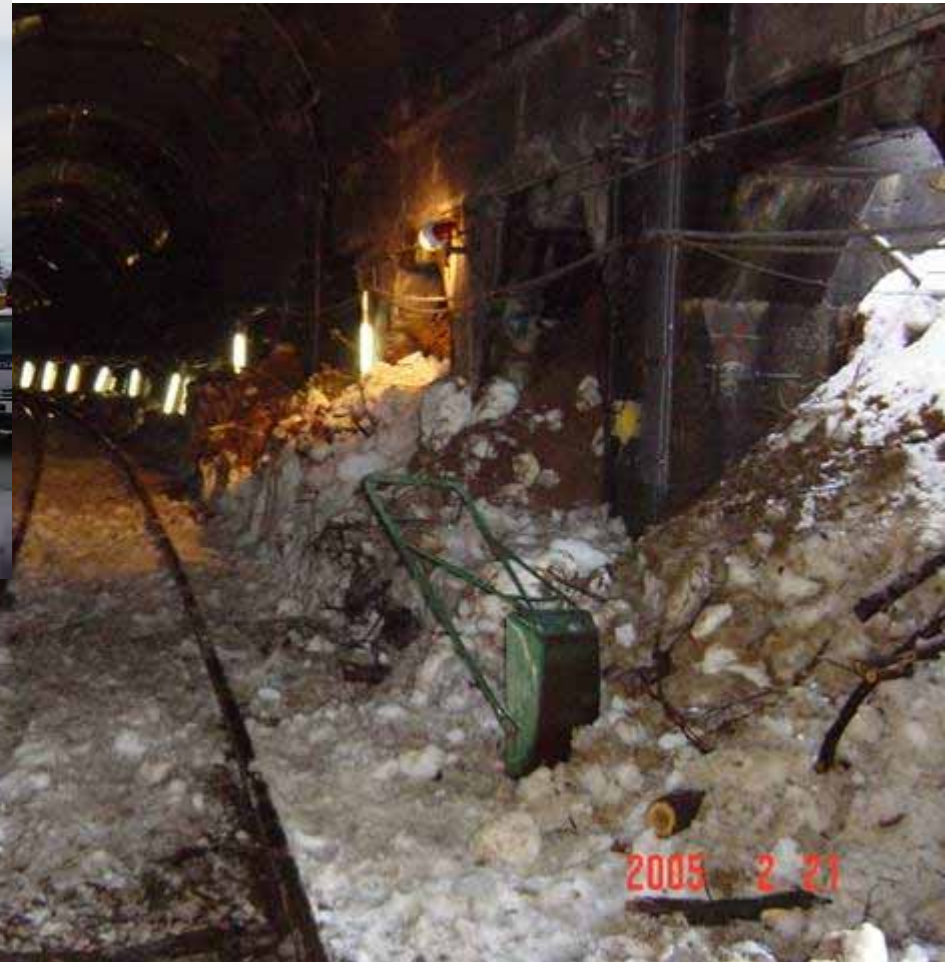
# 妙見崩落2/21

上越線トンネルにデブリ堆積

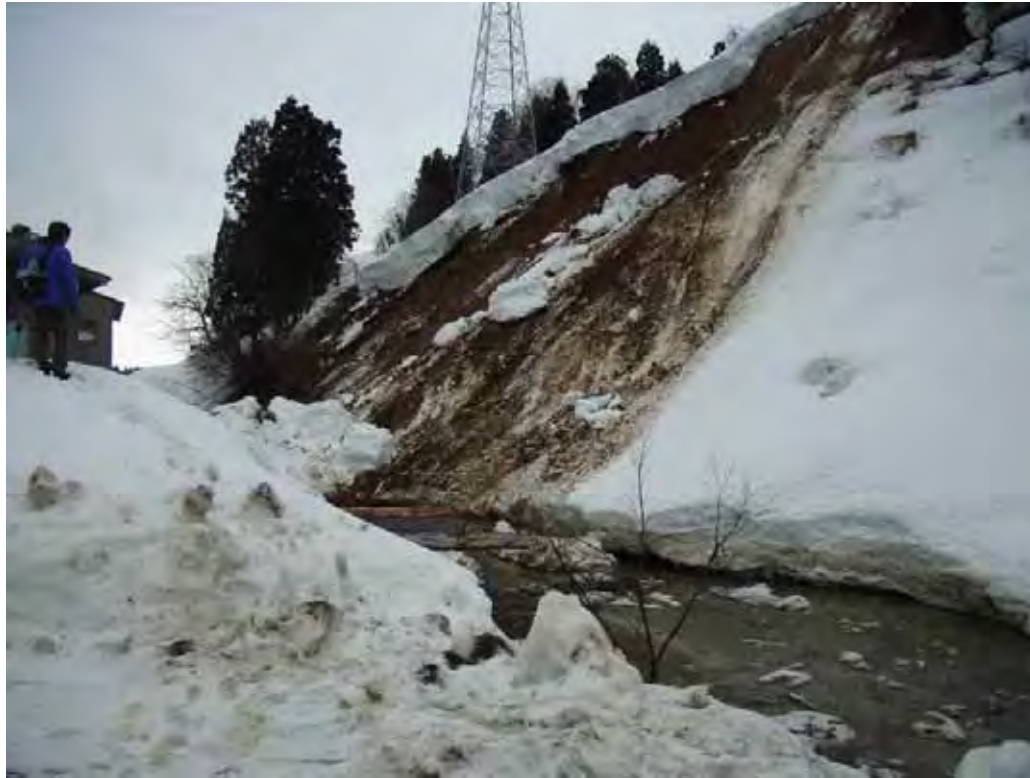
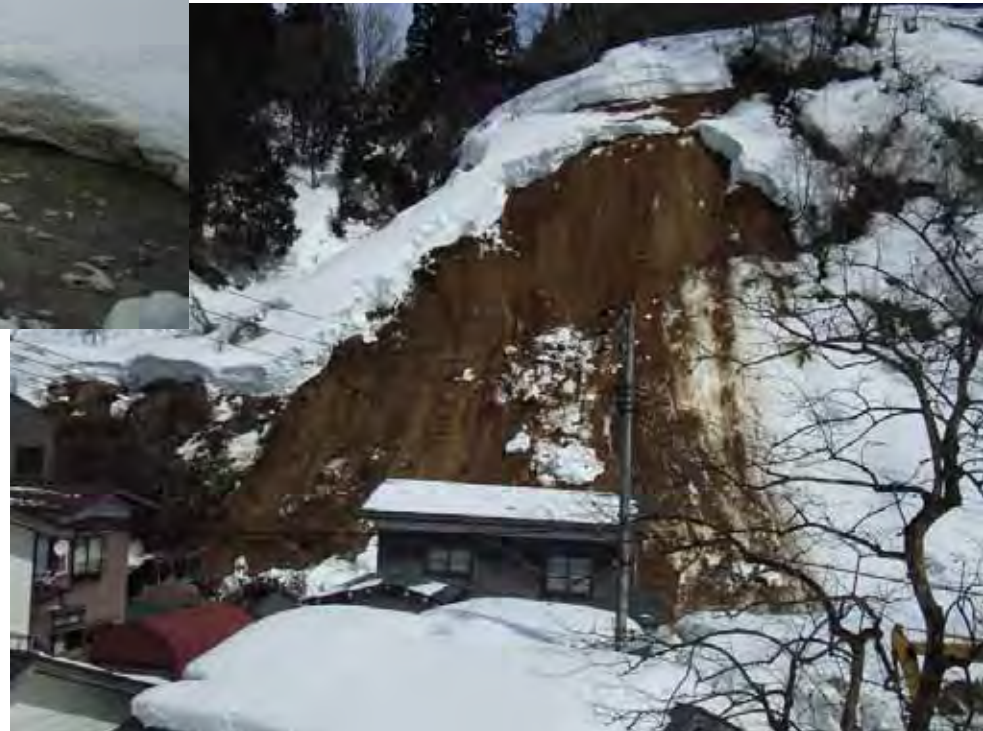
# 新潟県小千谷西吉谷 H17/3/19

集落対岸斜面から  
土砂崩壊 + 雪崩

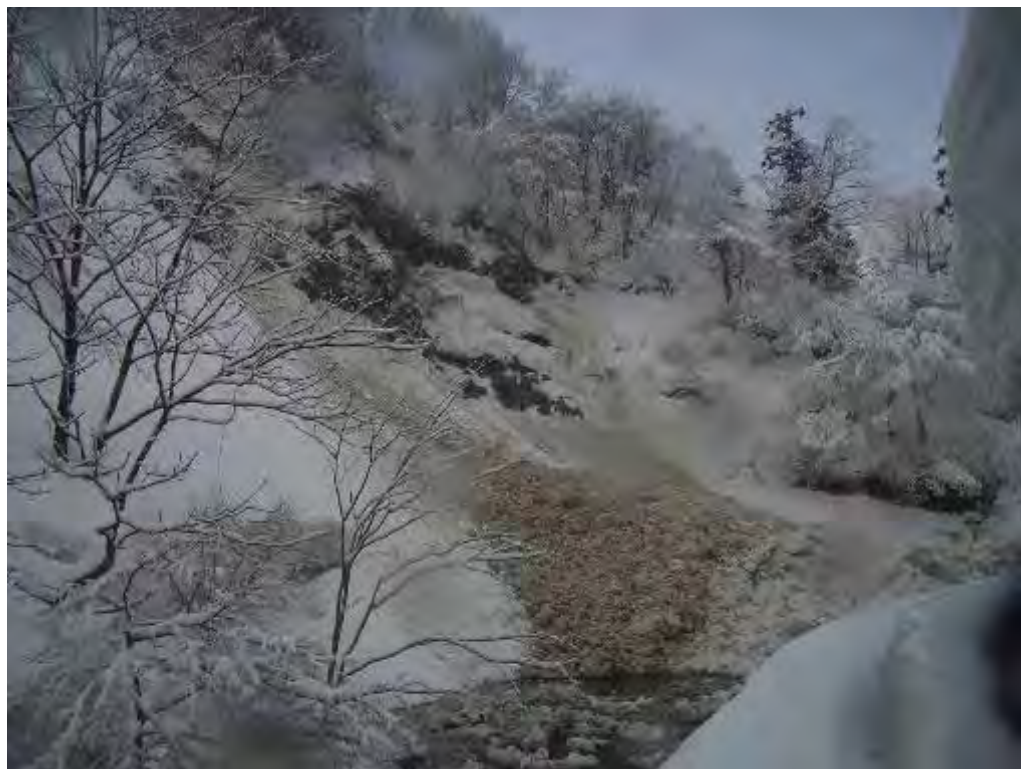
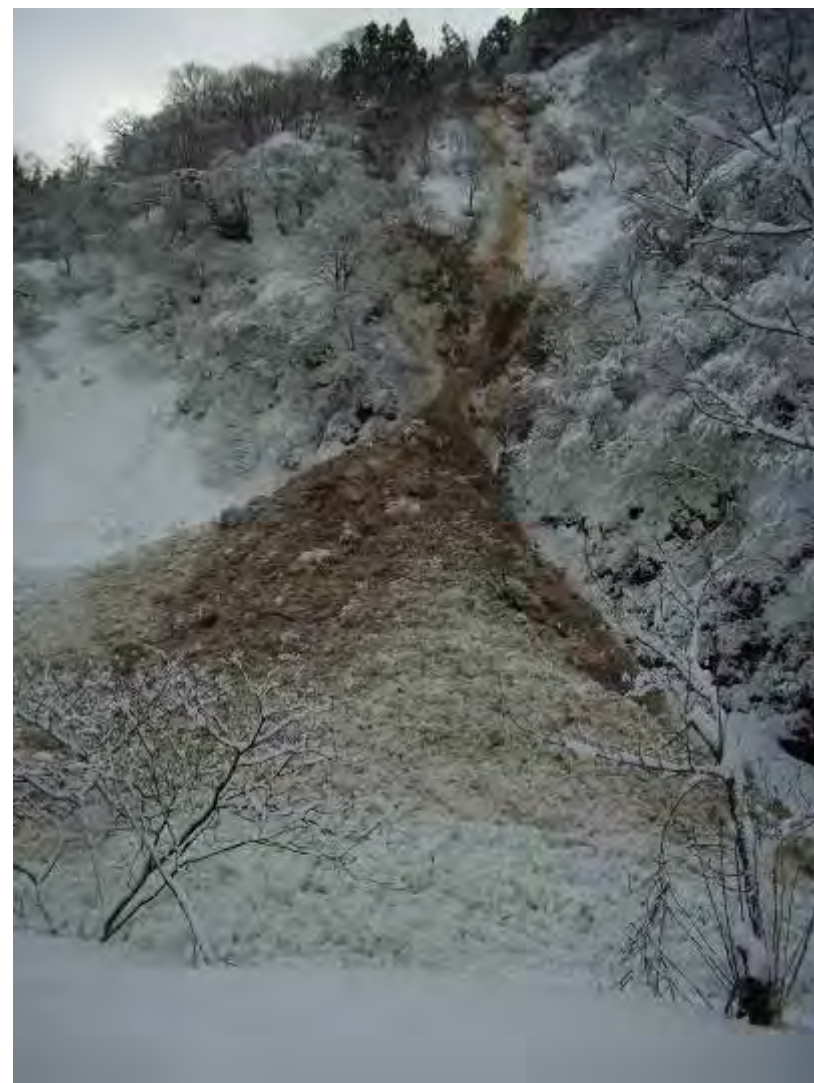
2月11日 長岡市濁沢

# 大規模な全層雪崩 河川を埋める

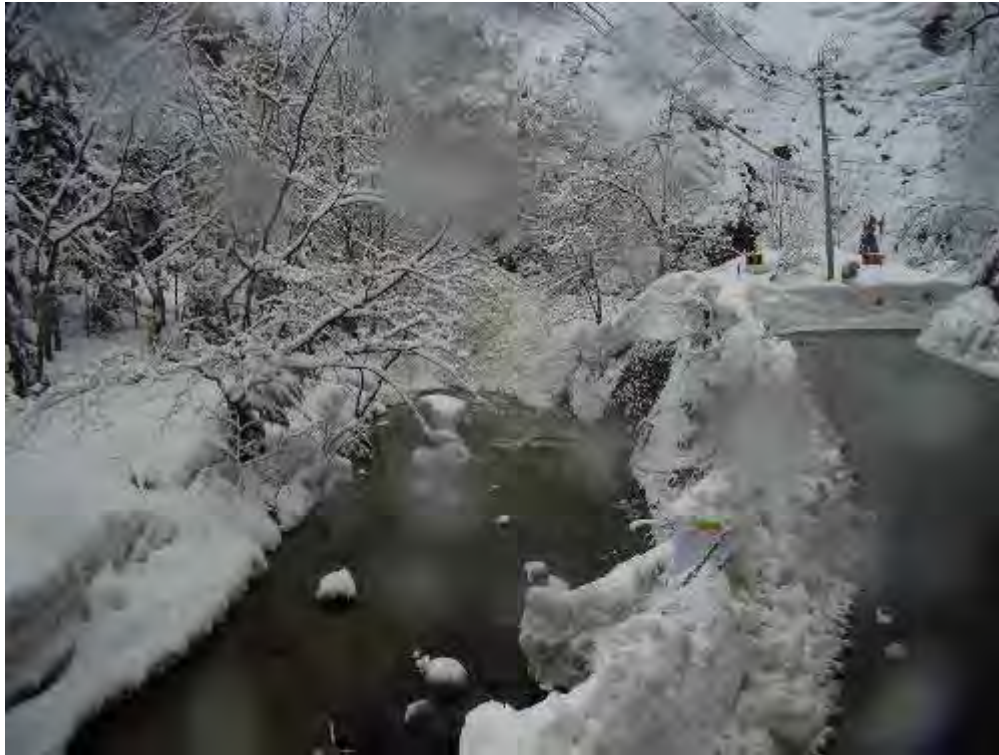
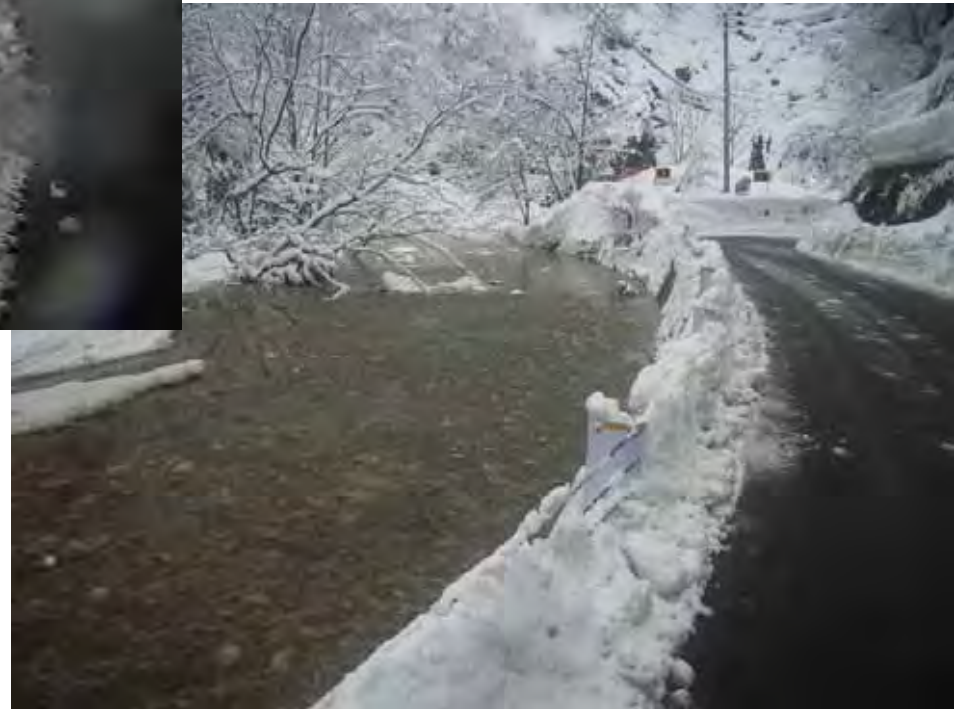
# 水位の上昇 道路ぎりぎり

2月12日13時50分

16時40分

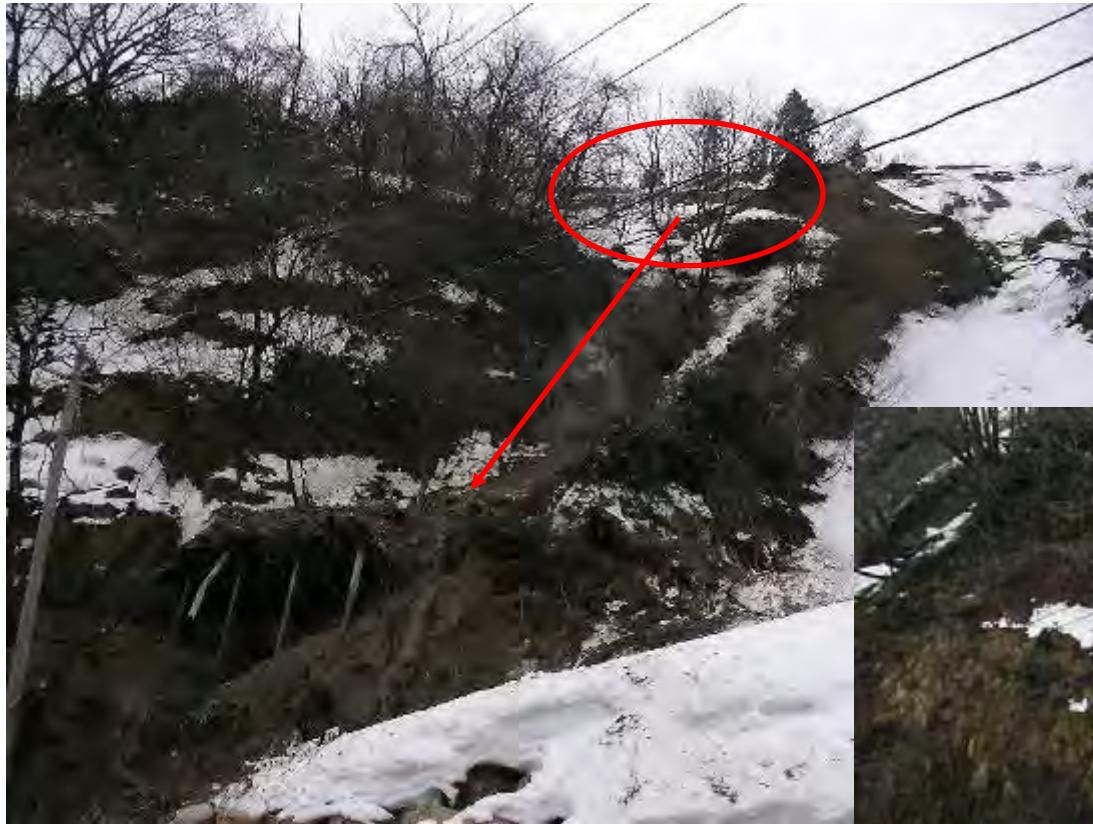
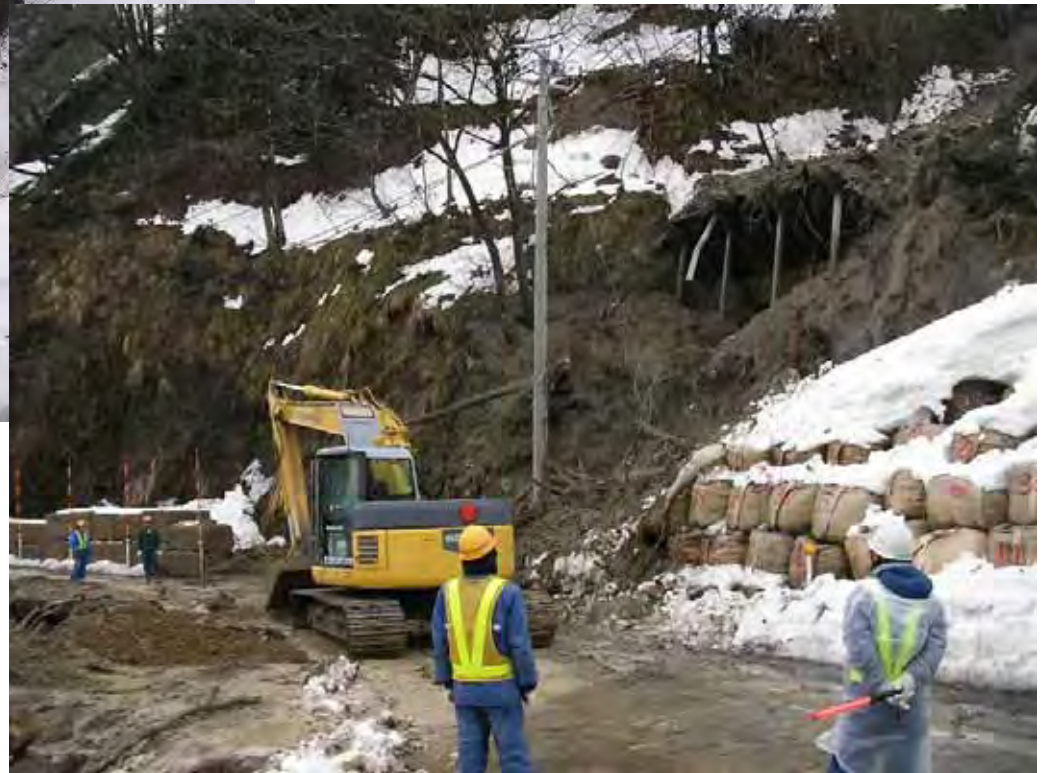
3月21日 濁沢

# 土砂崩壊に伴う雪崩

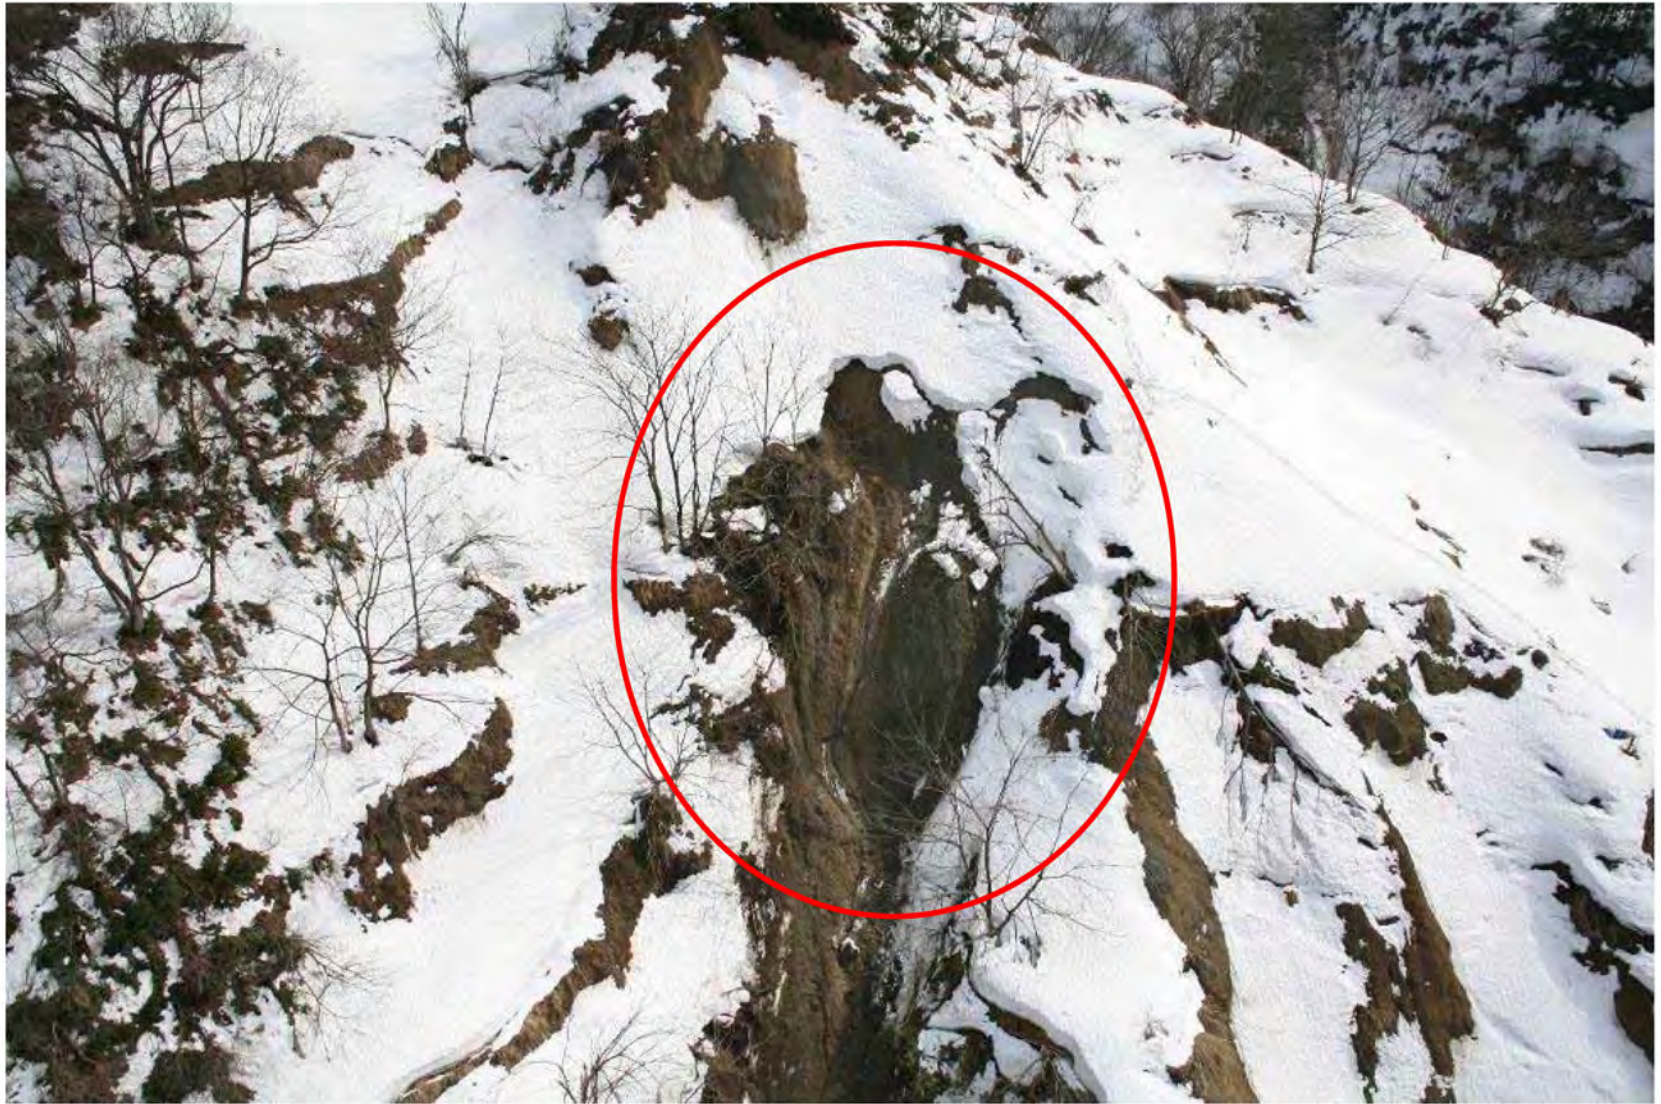
湿雪雪崩  
1/2

土砂雪くずれ  
3/21  
・ 27

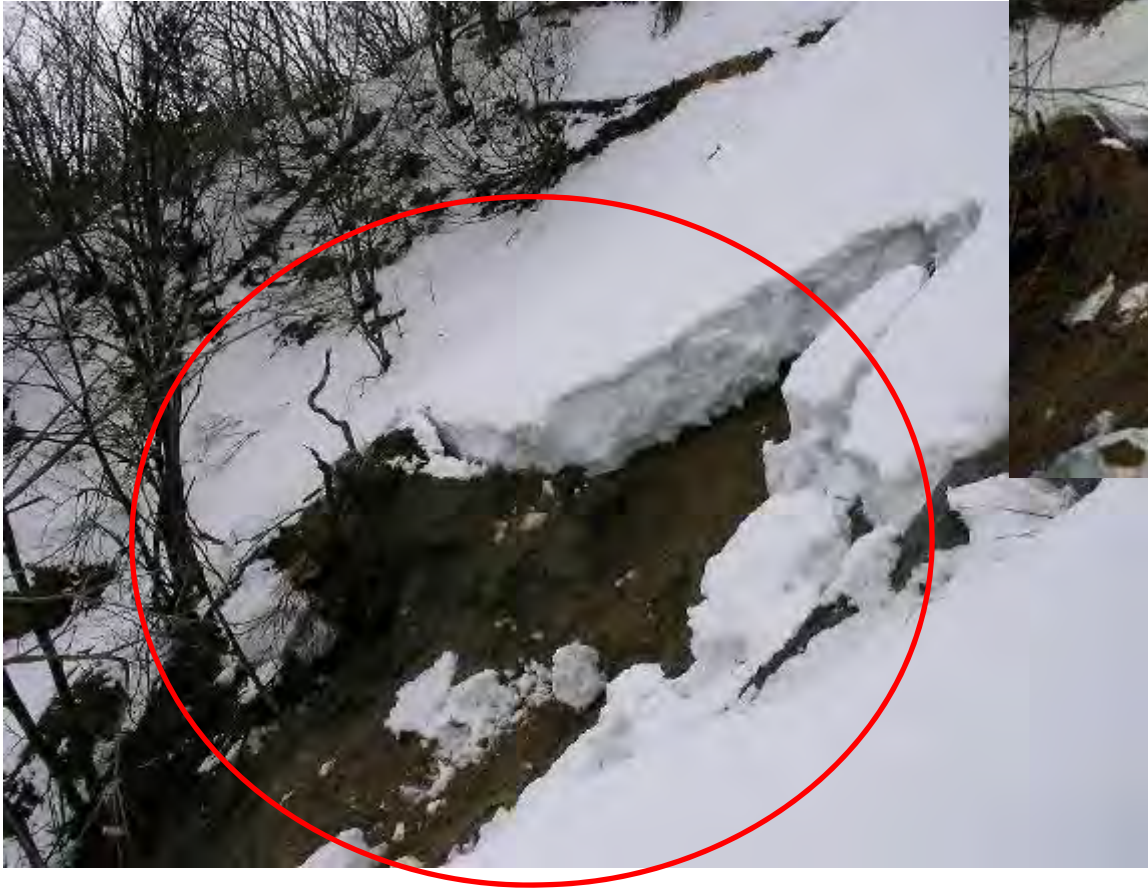
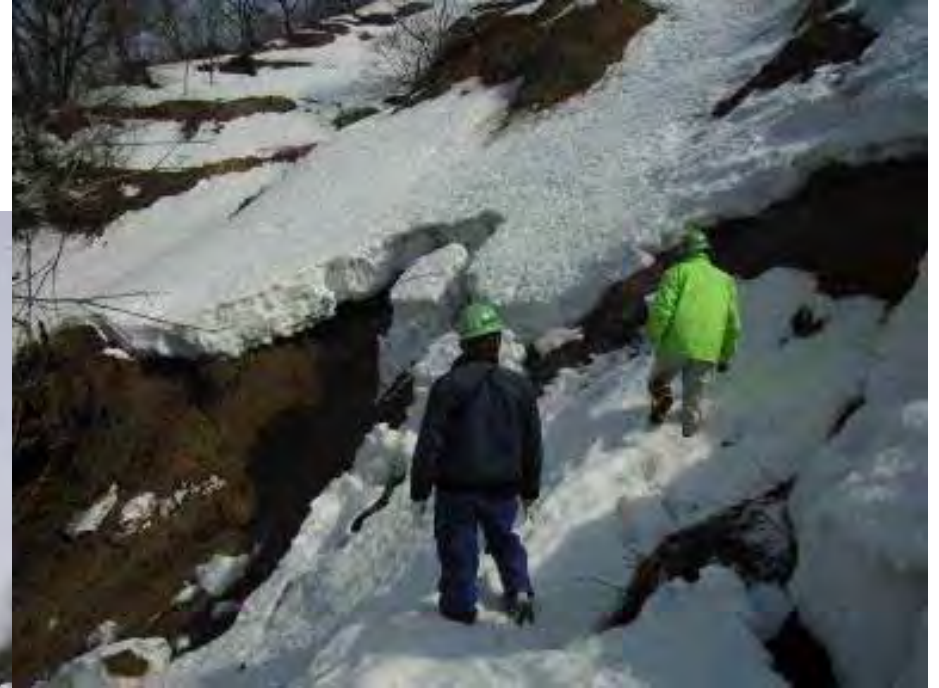
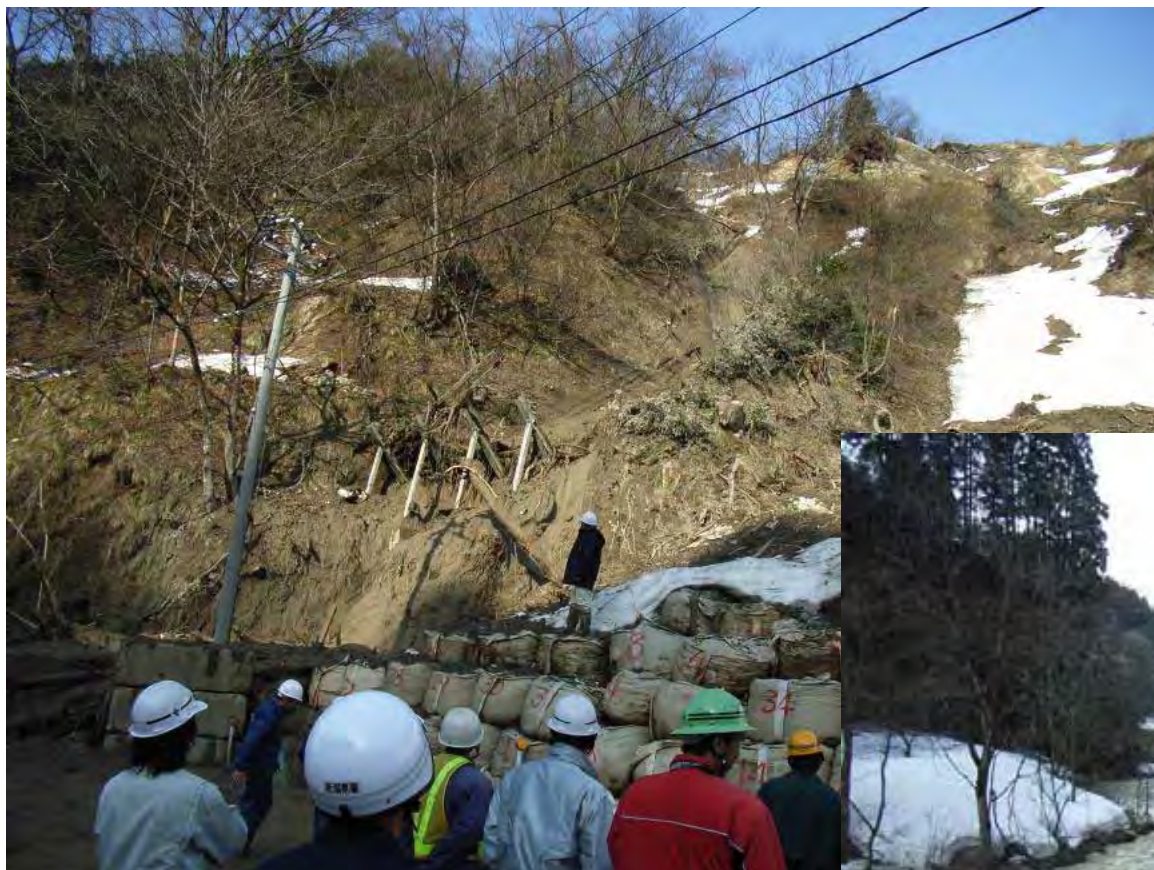
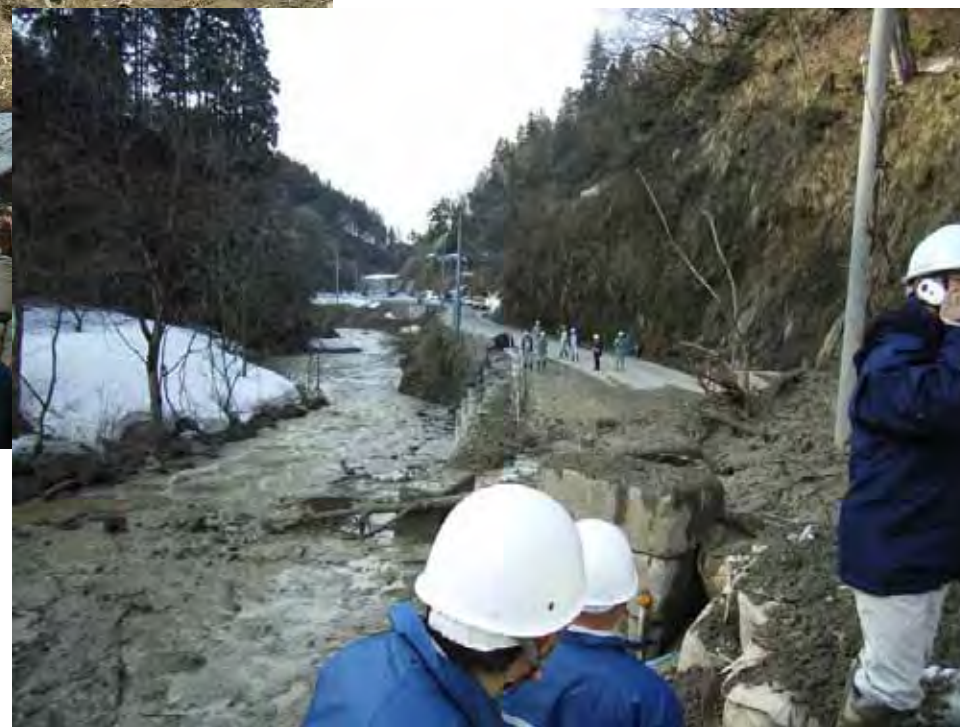
# 土砂崩壊に伴う雪崩

3月27日再発生

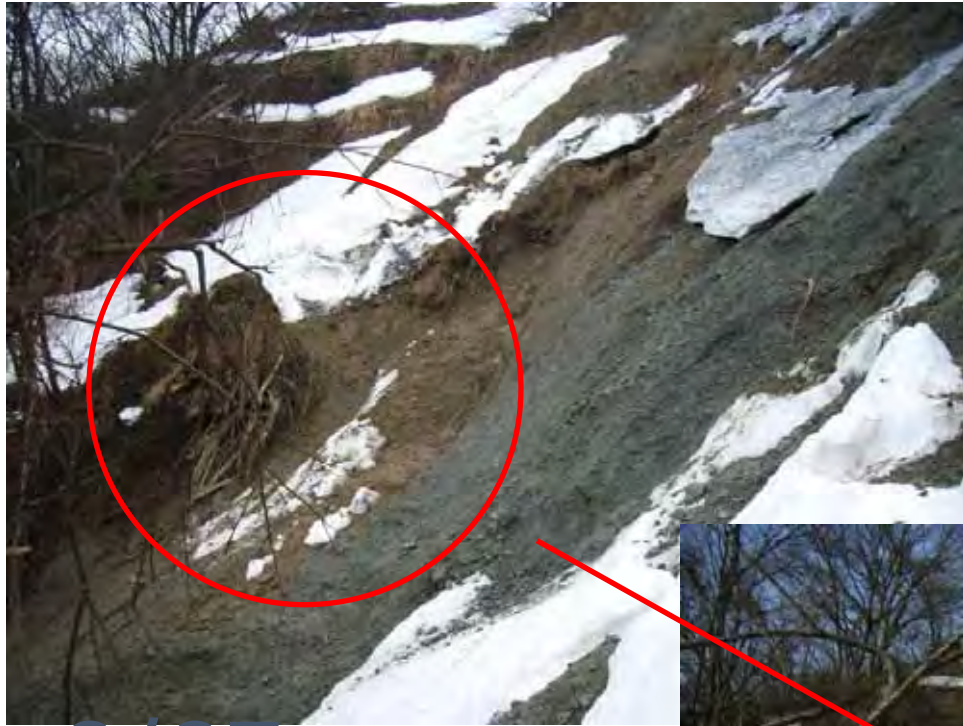
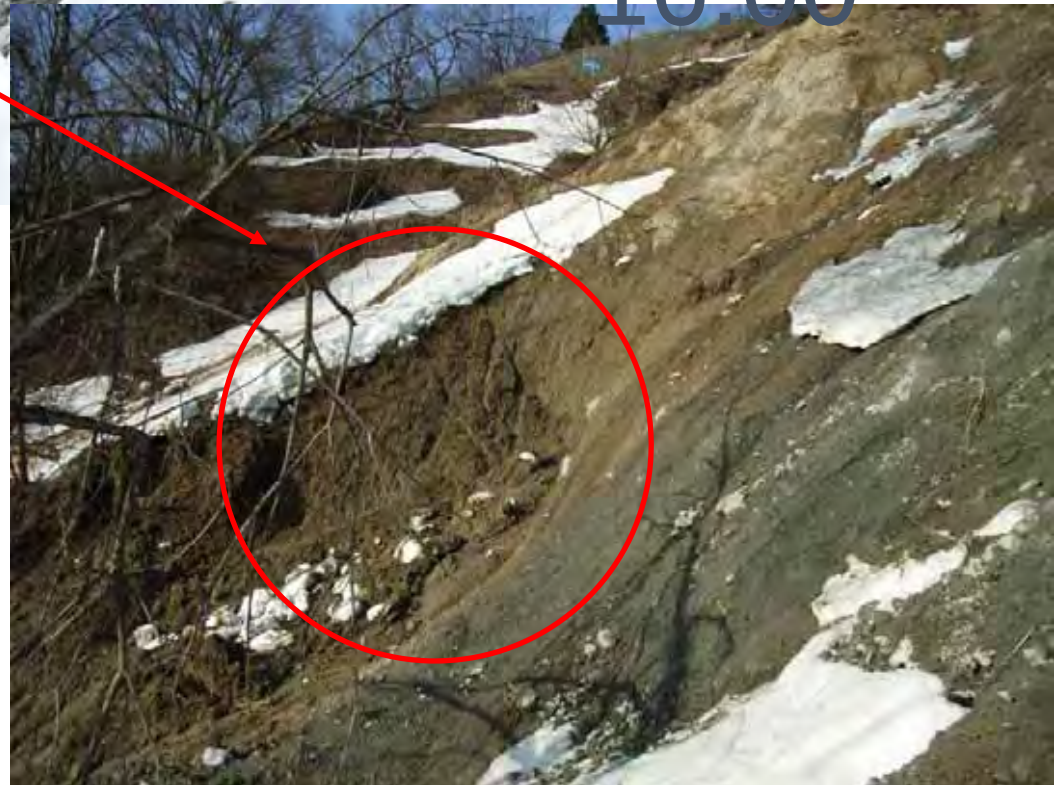
# 融雪水関与

3/27  
6:00

3/27  
16:00
