長岡雪氷防災研究所における「2005豪雪」への取り組み

(独)防災科学技術研究所 長岡雪氷防災研究所 佐藤篤司
(独)防災科学技術研究所 長岡雪氷防災研究所 西村浩一
(独)防災科学技術研究所 長岡雪氷防災研究所 山口 悟
(独)防災科学技術研究所 長岡雪氷防災研究所 平島寛行

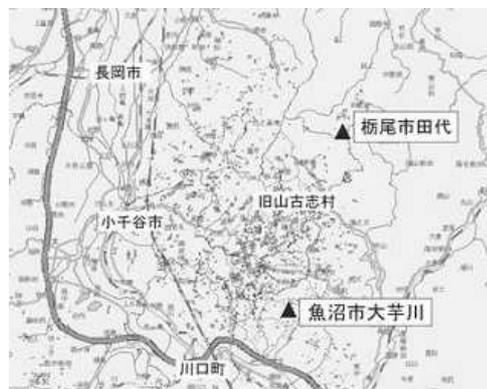
図2 新規に設置した観測地点。（▲）地図は、国土地理院が作成しwebで公開しているものを使用。

被災地の多くが気象観測点のない山間地であったことを考慮し、特に被害が大きかった2ヶ所（栃尾市田代と魚沼市大芋川）に気象観測点を新設した（図2～4）。取得されたデータは電話回線経由で研究所内のパソコン上にリアルタイムで収録され、災害発生予測の基礎データとし、また毎日のWeb上での情報提供に使用された。また、上記二つの観測点で、数回の積雪断面観測等の調査と、自動観測の検証を行った（図5）。

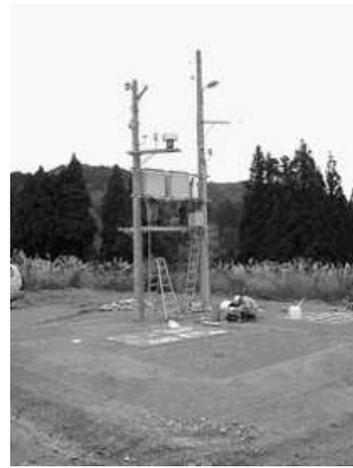
図3 栃尾市田代観測点(標高：423m).

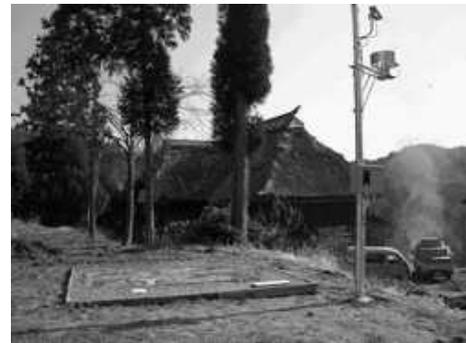
図4 魚沼市大芋川観測点(標高：255m).

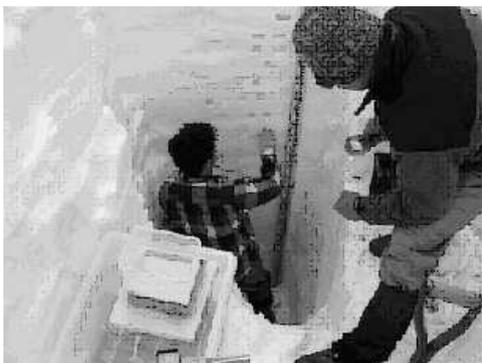
図5 現地積雪観測の様子（栃尾市田代）。
(a) 断面観測による雪質・密度等の測定。

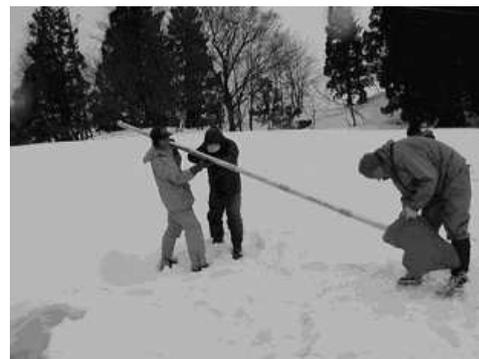
図5(続き) (b) スノーサンプラーによる積雪水当量の測定。

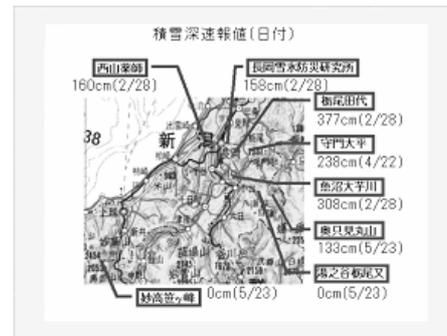
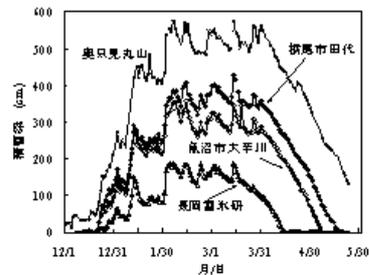
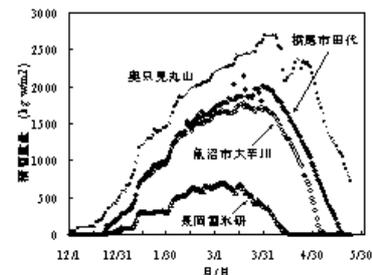
観測値(速報値)一覧					
地点名	標高 (m)	積雪深 (cm)	積雪重量 (kg/m ²)	降雪深 (cm)	月 日
西山薬師	330	160			2/28
長岡雪氷防災研究所	97	158	658	4	2/28
栃尾田代	420	377	1701		2/28
魚沼大平川	280	308	1623		2/28
守門大平	520	350			2/1
奥只見丸山	1200	539	2200		2/28
湯之谷栃尾又	293	428			2/28
妙高笹ヶ峰	1310	361	1392		2/28

図6 ホームページ上で毎日更新された観測速報値。

新設観測点のデータは、既存の中越地方周辺の観測点（妙高笹ヶ峰、西山薬師、長岡雪氷防災研究所、守門大平、湯之谷栃尾又、奥只見丸山）のデータとともに、要請に応じて関係機関や自治体に提供された。また速報値は“防災科学技術研究所 雪氷防災研究部門”のWeb site上（<http://www.bosai.go.jp/seppyo/>）で公開され、1日に200人以上の利用があった（図6）。

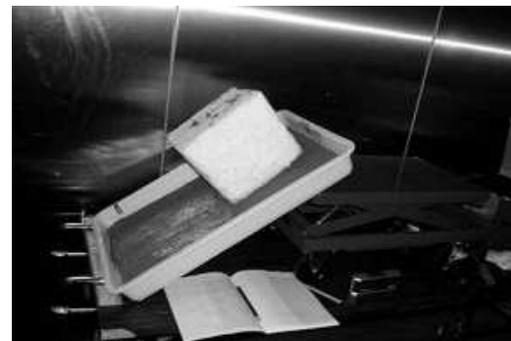
図7 積雪の滑り実験。

全層雪崩の発生は崩壊地の斜面の傾斜角が一つの目安となる。そこで、どのくらいの傾斜角で地表面と積雪の間で滑りが発生するかを調べる実験を行った。新庄支所の雪氷防災実験棟内において崩壊斜面の土壌で斜面を作り、気温や積雪ブロックの状態を制御し、滑りの斜面依存性を明らかにした(図7)。この結果と国土地理院による新潟県中越地震災害状況図、50mメッシュの標高データを用いて、雪崩発生の危険度分布図を作成し、ホームページ上で公開した。危険度分布図は旧山古志村を中心に30km×30kmの範囲で作成したが、ここではその一部として、本研究所で定期的に雪崩発生調査を行った長岡市濁沢、蓬平地区の危険度分布図を示す(図8)。色の濃い部分ほど雪崩発生の危険性が高い崩壊斜面を表しており、定期調査によって危険度の高かった斜面では実際に雪崩が発生していたことが確認された。

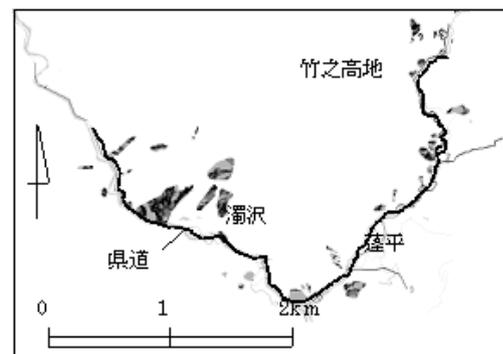
図8 長岡市濁沢、蓬平地区の雪崩発生危険度分布図。

2005年3月24日には中越地方の被災地（旧山古志村、長岡市濁沢、蓬平地域）を対象に空中写真の撮影を行った。その結果、2000以上の全層雪崩、300以上の表層雪崩の発生が確認された。確認された全層雪崩の一例を図11に示す。まず地震による斜面崩壊と雪崩発生の関係を明らかにするため、対象を旧山古志村南部の領域（3.9km×5.6km）に限って詳細な解析を行った。その結果、崩壊面積が 10^4m^2 以上の斜面からは実に91%、 $10^3\text{m}^2\sim 10^4\text{m}^2$ では46%の確率で雪崩が発生していることが判明した。続いて先に紹介した雪崩発生危険度分布図の検証を行ったところ、表1に示すように危険と判定された崩壊斜面で多数の雪崩が発生し、危険度予測がほぼ妥当であることが証明された。

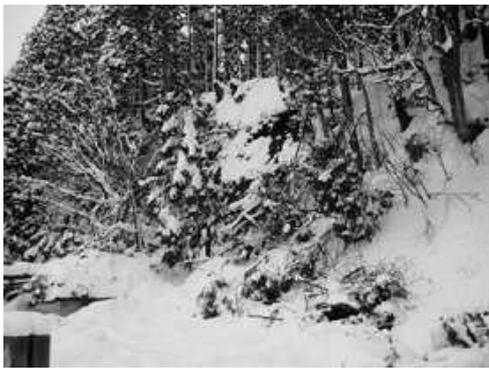
図9 1月12日に発生した土砂崩れ（十日町市山本）。

地震による斜面崩壊に19年ぶりの豪雪が加わり、新潟県中越地方では、多数の雪崩・土砂災害が発生した(2005年4月13日現在:62件,新潟県警察地域課)。1月12日に十日町と六日町を結ぶ国道では、中越地震が原因とみられる亀裂のある斜面が、地面や樹木に降り積もった多量の雪による荷重に耐え切れなくなり、土砂崩れが発生した(図9)。2月初めにも、魚沼市(旧堀之内町)や長岡市内で相次いで雪崩が発生して各地で道路が通行止めとなった。

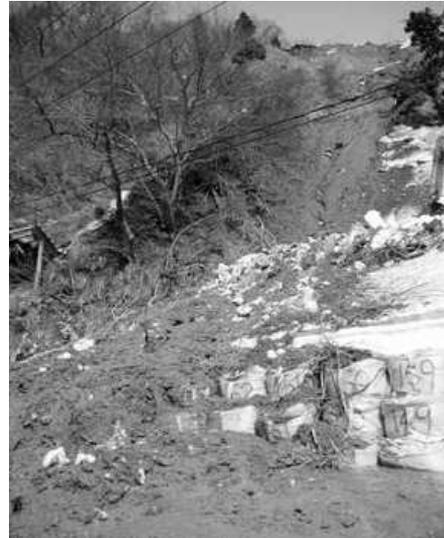
図10 長岡市濁沢で発生した雪を含んだ土砂崩れ。

4月に入ると、今度は融雪水や降雨が地震で不安定になった斜面に浸透して、雪と土砂が混在して崩落する災害が次々と発生した。我々が冬の初めから定期的巡回調査を実施した長岡市濁沢町でも、4月8日早朝に70mの高さの斜面から雪や水を含んだ土砂が流れ下り（図10）、長時間にわたって県道が通行止めとなった。マスコミは相次いで発生したこの崩壊を、地震と豪雪という「複合災害」がもたらした「土砂雪崩」と名づけ、連日大きく取り上げた。
