# 2024年12月から2025年1月上旬の大雪による 青森県雪氷災害調査速報

2025年1月24日

防災科学技術研究所 極端気象災害研究領域 雪氷防災研究センター  
弘前大学大学院 理工学研究科 寒地気象実験室

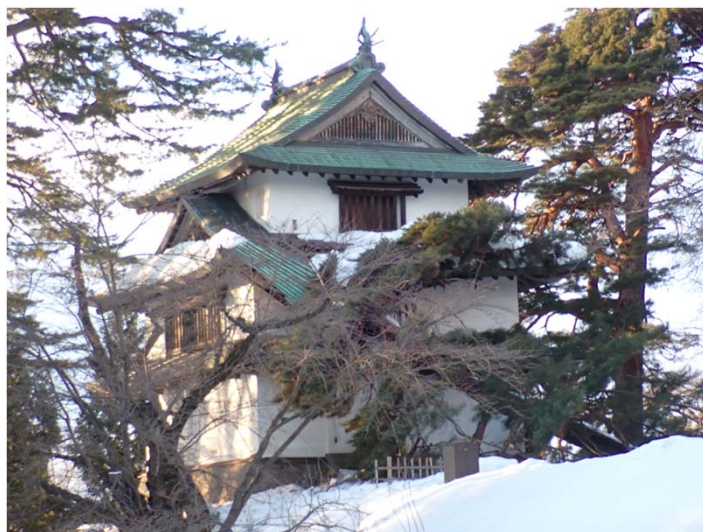
倒木により被害を受けた弘前城二の丸未申櫓

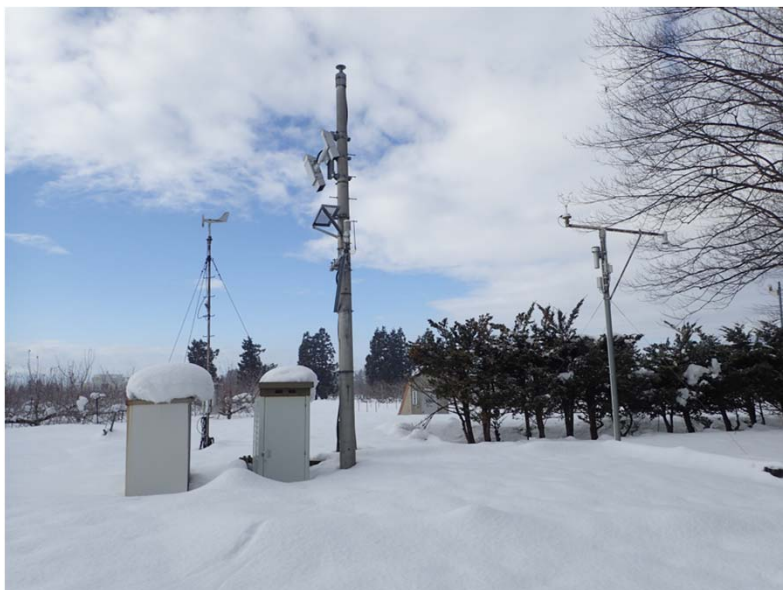
写真4-3 防災科研藤崎観測点

- ・ **観測地点**：防災科研藤崎観測点（藤崎町弘前大学藤崎農場内、  
N40.6554370°、E140.4849630°、標高18.7m、写真4-3参照）  
弘前大学白神自然観察園（西目屋村川原平大川添、  
N40.518523°、E140.215137°、標高245m、写真4-4参照）  
※前頁地図参照
- ・ **観測項目**：積雪深（cm）、積雪相当水量（mm）＝積雪重量（kg/m<sup>3</sup>）、  
気温（℃）ほか
- ・ **観測期間**：藤崎観測点：12月1日～、弘大白神自然学園：11月1日～（通年）

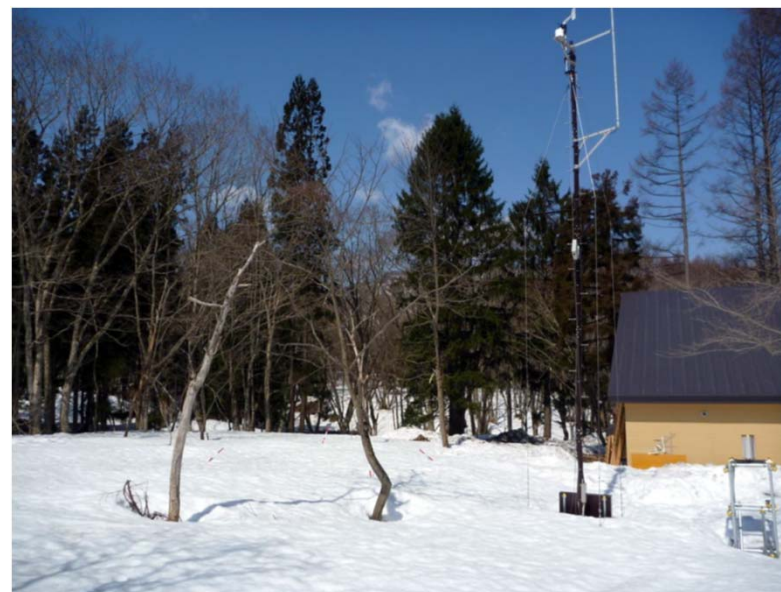
写真4-4 弘前大学白神自然観察園

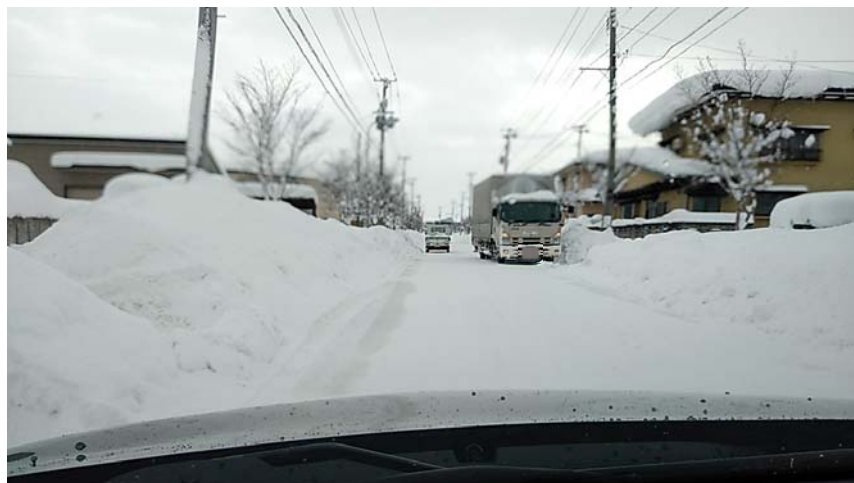
写真5-1 2024/12/24 10:10 藤崎町内  
(路肩の雪が高く幅員がやや狭い。  
落雪しそうな雪庇も認められる。)

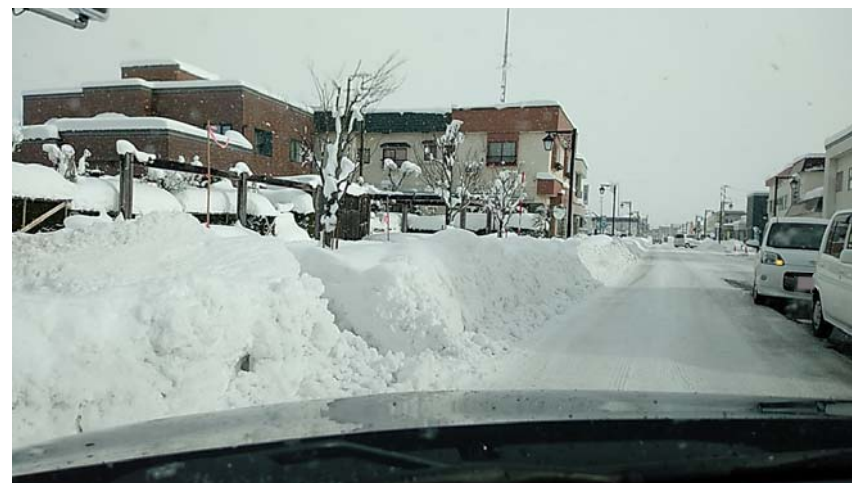
写真5-2 2024/12/24 11:37 平川市内  
(路面はきれいに除雪されているが、  
路肩の雪は高くなってきている。)

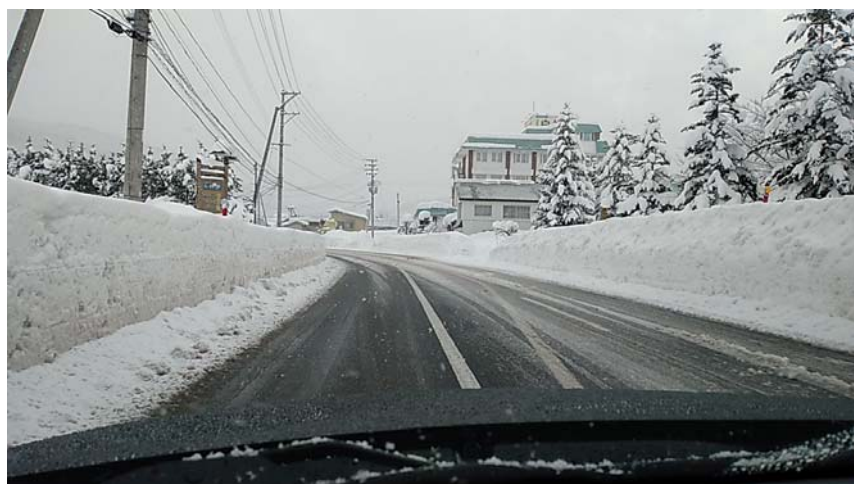
写真5-3 2024/12/24 15:08 西目屋村内  
(路面はきれいに除雪されている。  
針葉樹への着雪(冠雪)が目立つ。)

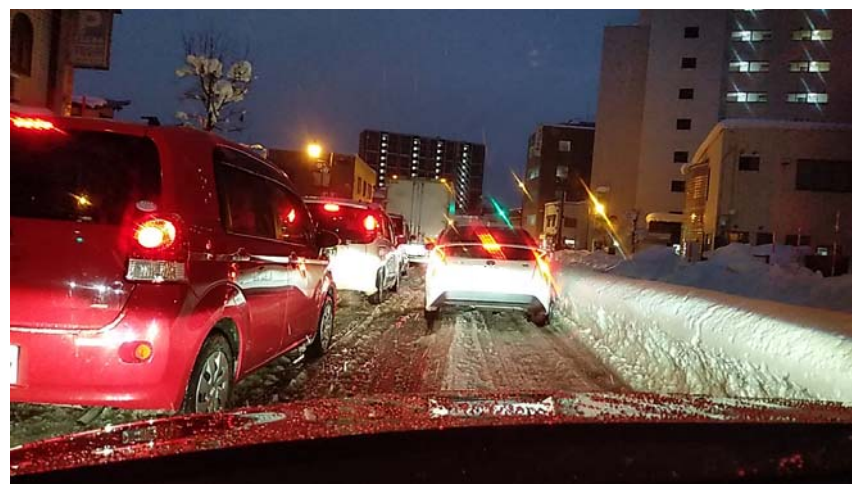
写真5-4 2024/12/24 16:42 弘前市内  
(雪で2車線が1.5車線に減少し、  
渋滞が発生。)

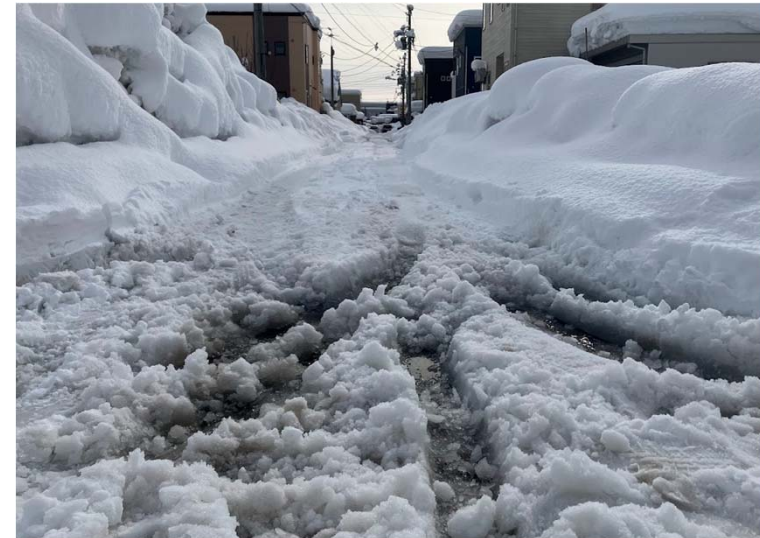
写真5-6 2025/1/5 13:08 青森市内  
(気温上昇による路面悪化。)

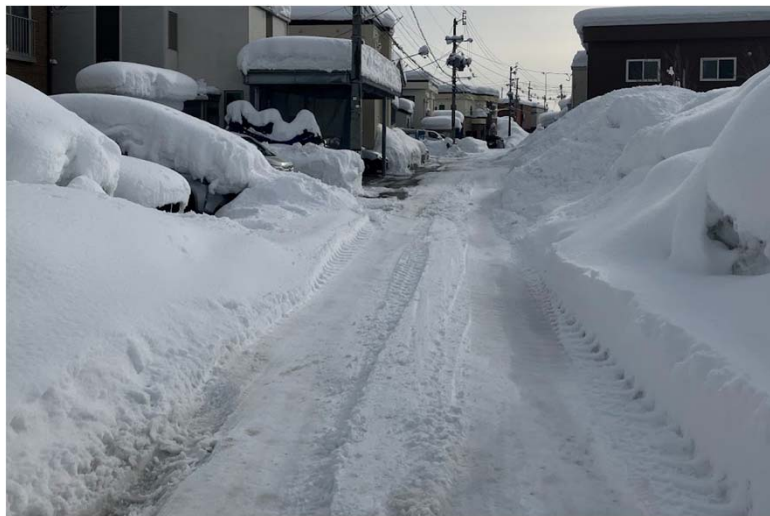
写真5-7 2025/1/5 13:09 青森市内  
(幅員が狭く、凹凸がある圧雪路面。)

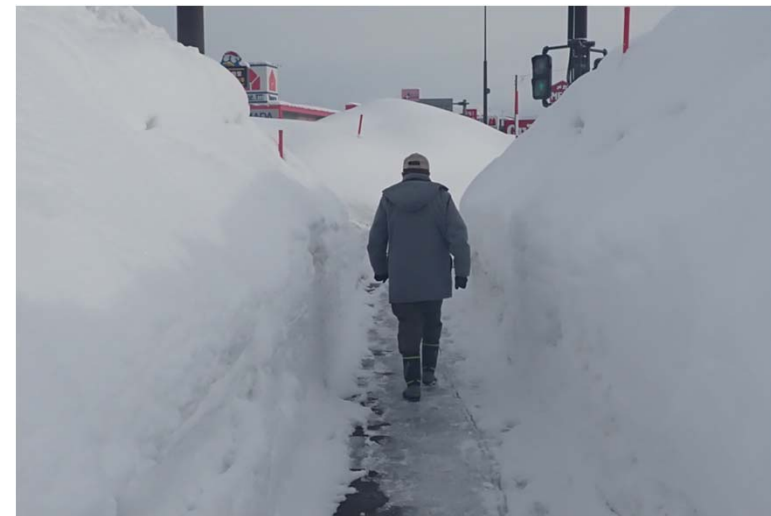
写真5-8 2025/1/5 13:34 青森市内  
(人の身長以上の歩道横の雪堤。)

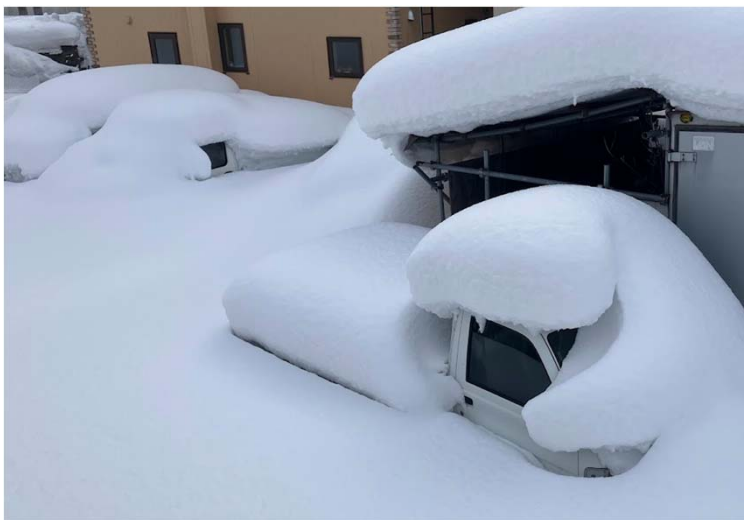
写真5-9 2025/1/5 13:37 青森市内  
(雪に埋もれた車両。)

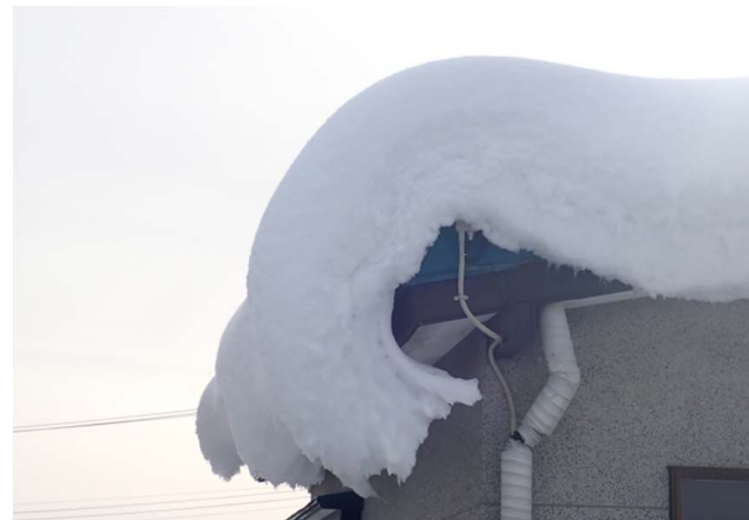
写真5-10 2025/1/5 13:53 青森市内  
(雪庇が落雪する危険あり。)

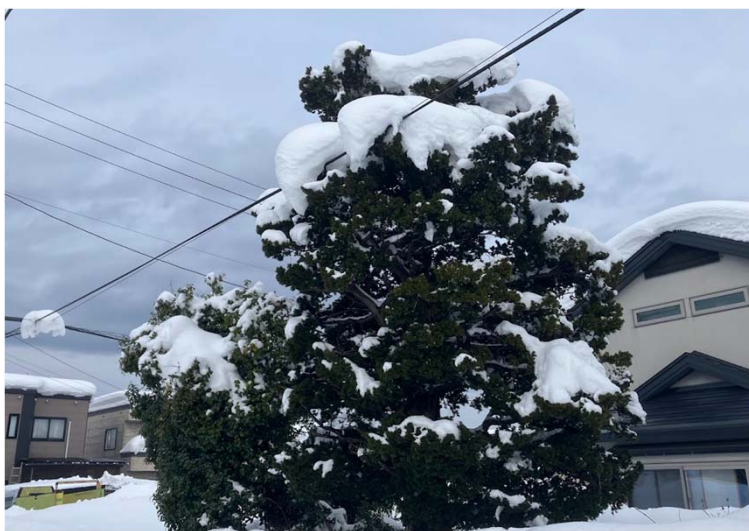
写真5-11 2025/1/5 14:32 青森市内  
(針葉樹と電線両方への冠雪。)

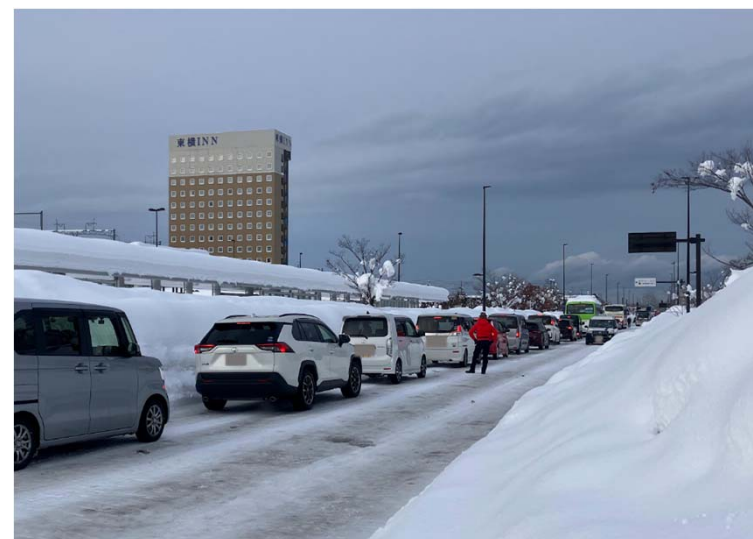
写真5-12 2025/1/5 14:47 新青森駅付近  
(幅員狭く、つるつる路面。渋滞発生。)

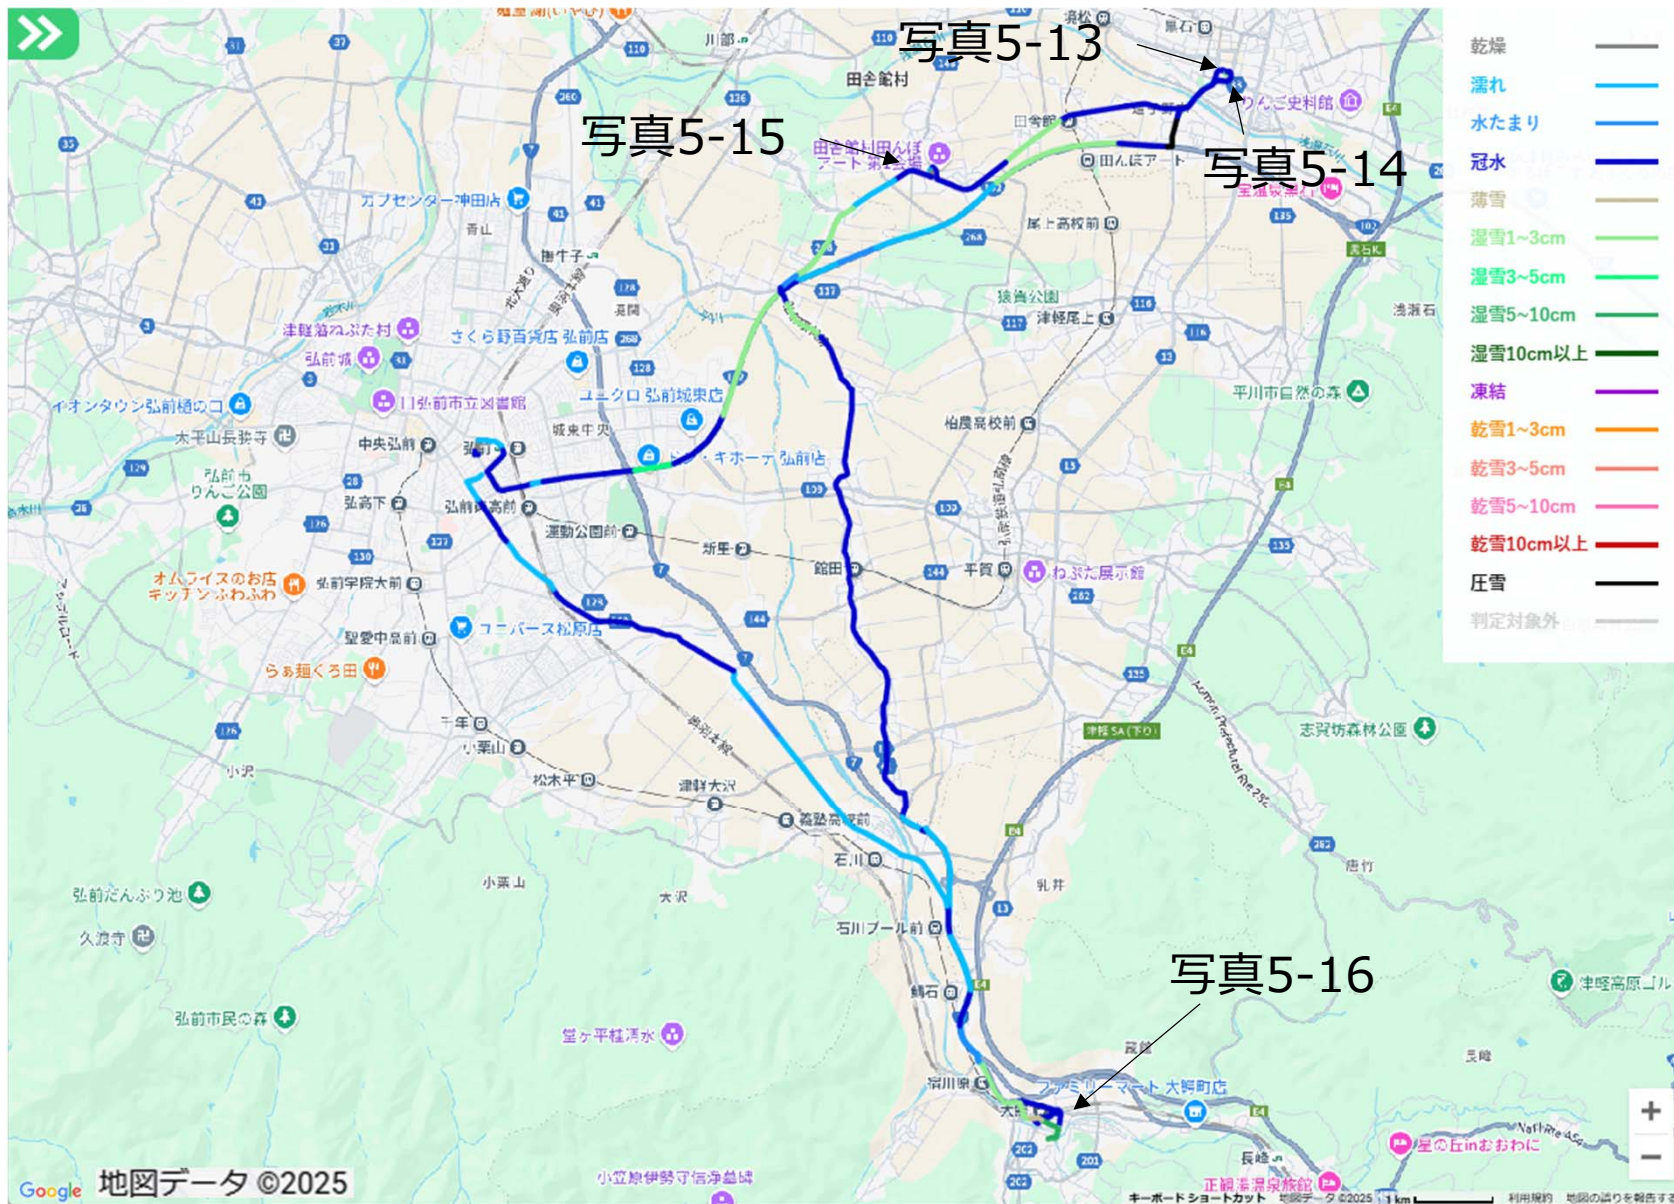
図5-13 2025年1月6日のAI路面判定結果と写真位置

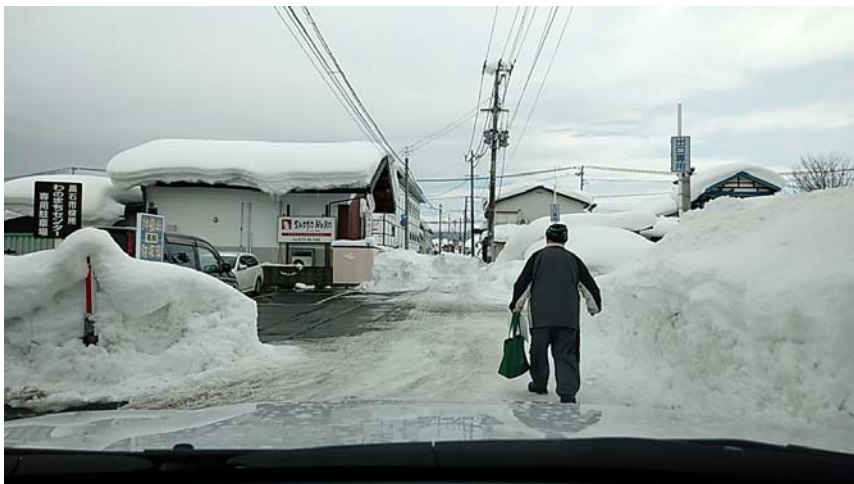
写真5-13 2025/1/6 11:39 黒石市内  
(幅員が狭く、通行人を追い越せない。  
落雪しそうな建物が多い。路面は悪化。)

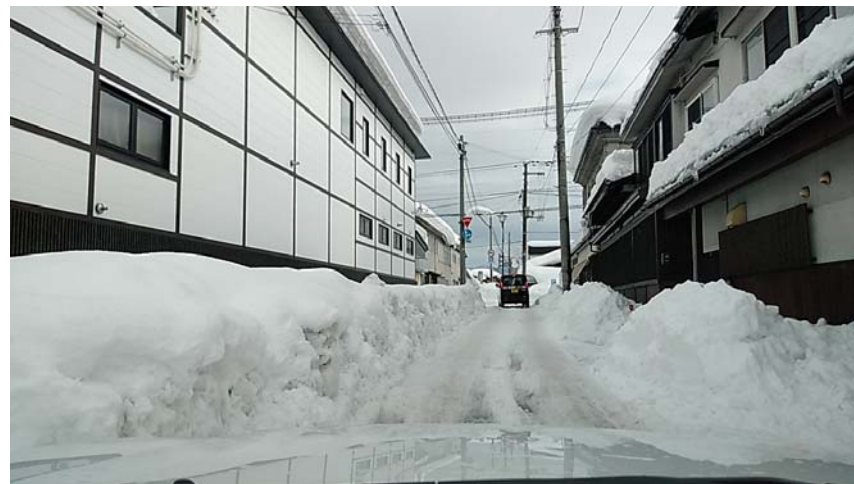
写真5-14 2025/1/6 12:04 黒石市内  
(路面悪化。幅員狭く、路肩の雪が高い。  
落雪注意箇所は多い。)

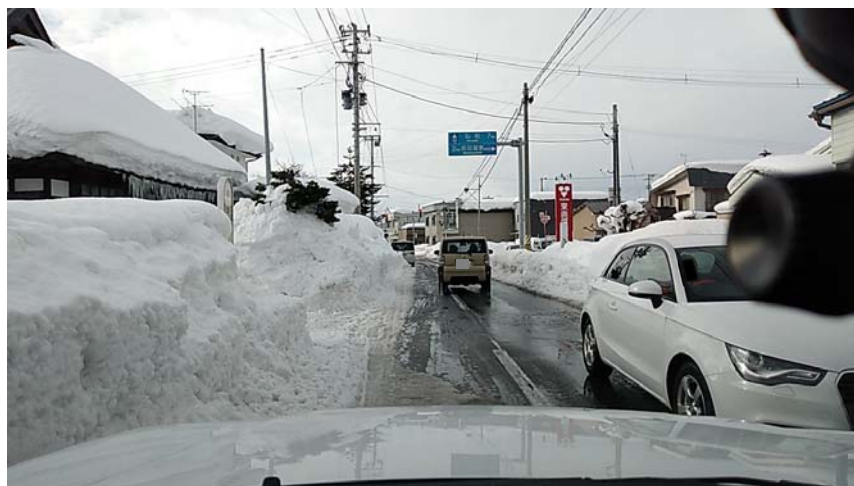
写真5-15 2025/1/6 13:23 田舎館村村内  
(1.5車線ですれ違えない箇所もある。  
路肩の雪がバス停を隠すくらいの高さ。)

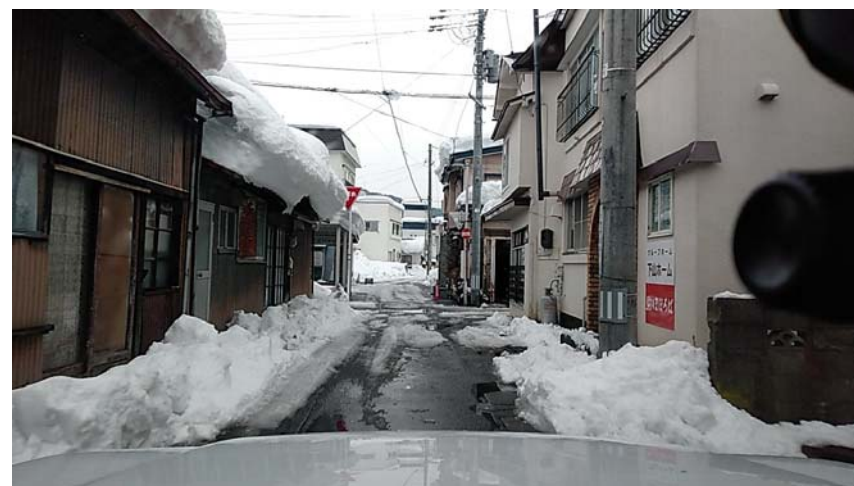
写真5-16 2025/1/6 16:42 大鰐町内  
(道路幅員が狭く、落雪が車や人に  
直撃する恐れがある。)

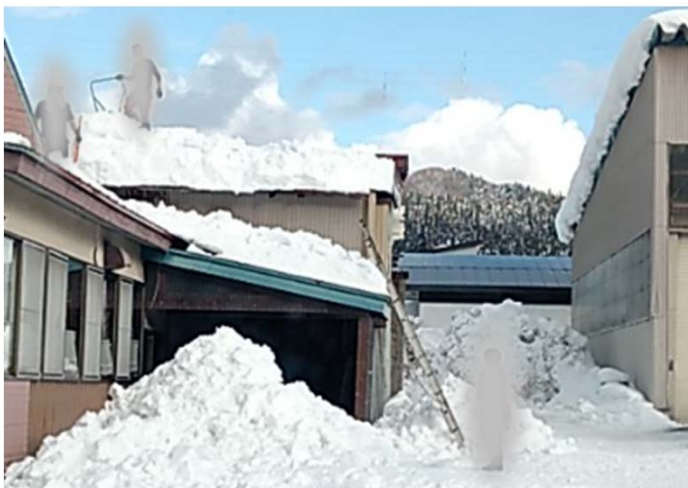
写真5-17 2025/1/11 14:36 平川市  
(屋根雪下ろし作業。)

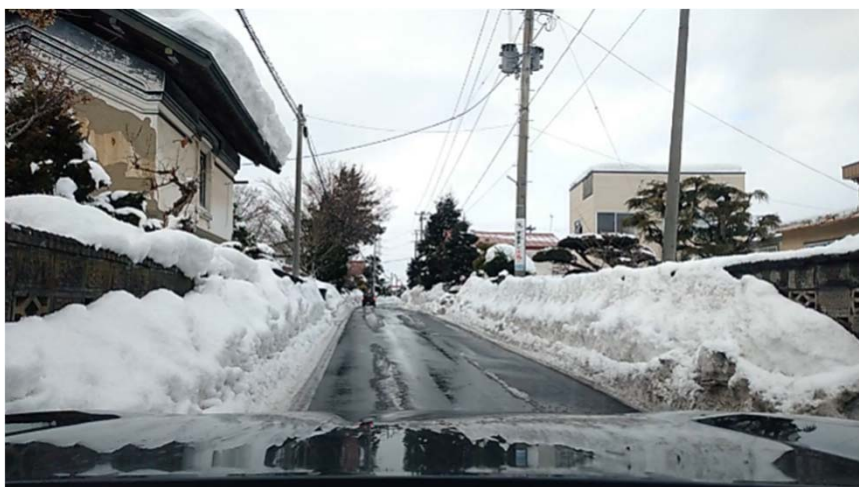
写真5-19 2025/1/11 15:08 平川市内  
(1.5車線ですれ違えない箇所もある。  
落雪の危険が認められる。)

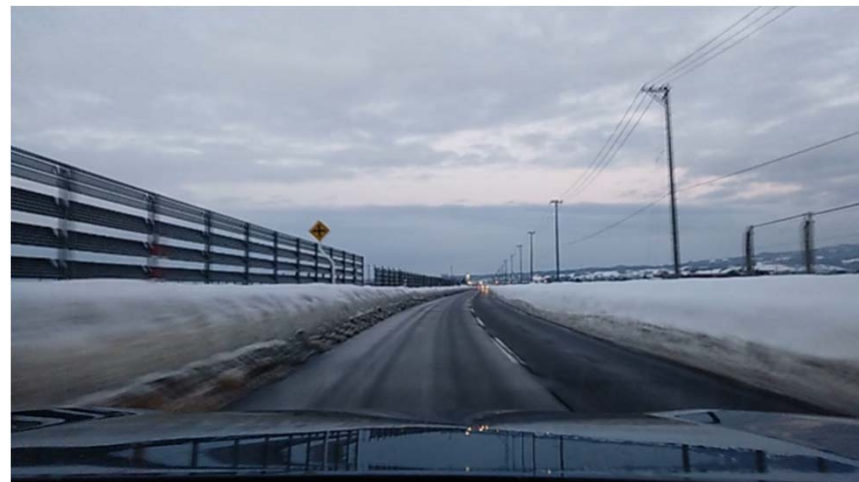
写真5-20 2025/1/11 16:35 平川市内  
(大雪で吹雪吹き払い柵の下部に堆積した  
積雪は今後排雪作業が必要となる。)

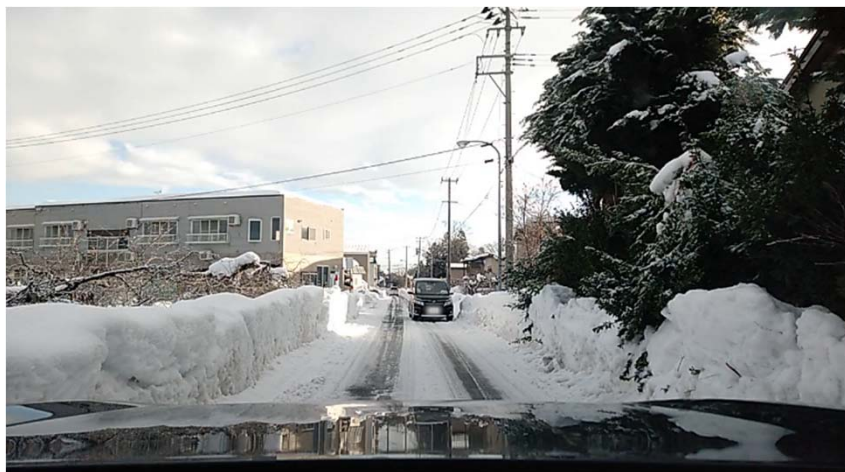
写真5-21 2025/1/12 8:21 弘前市内  
(幅員狭い。針葉樹の枝が垂れ下がり、  
りんごの木に冠雪の塊が付着。)

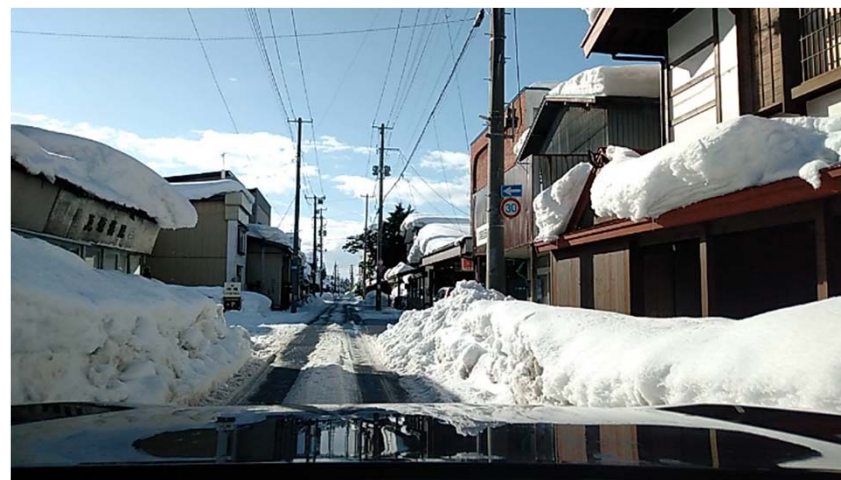
写真5-22 2025/1/12 10:07 黒石市内  
(こみせ通り。幅員が狭く、落雪注意。)

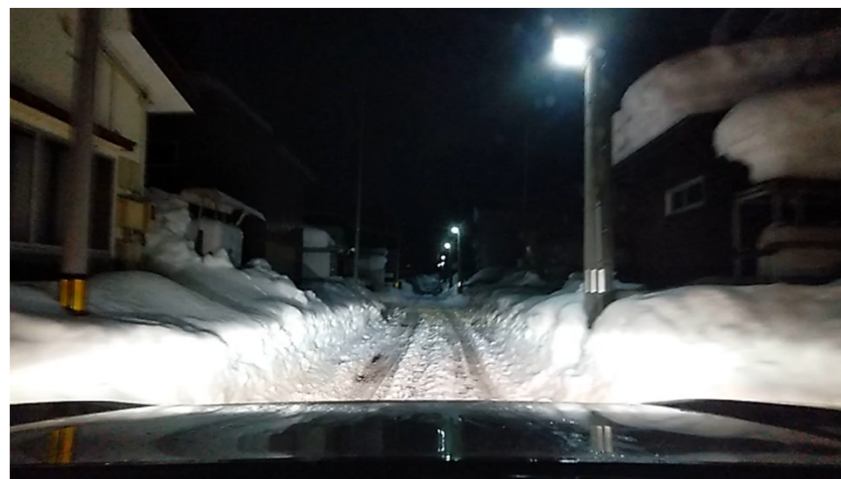
写真5-24 2025/1/12 17:32 青森市内  
(幅員が狭く、すれ違えない。)

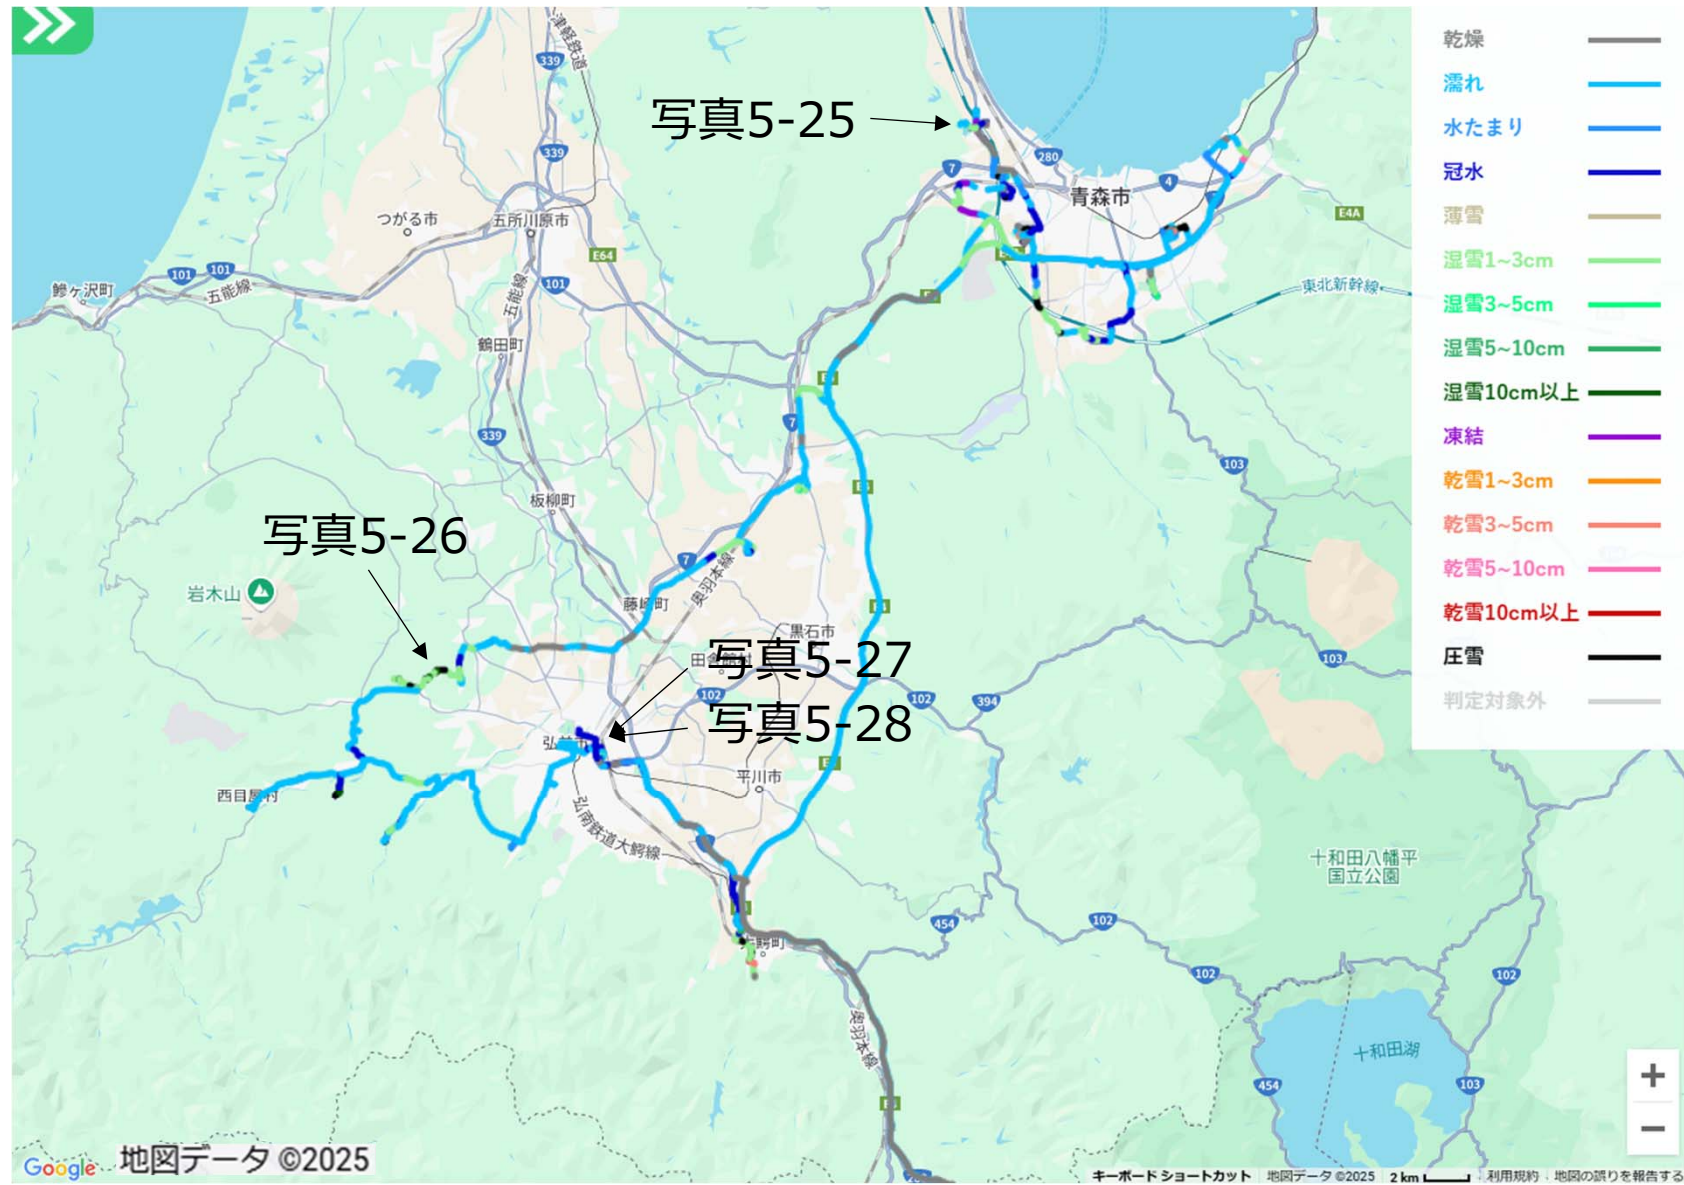
図5-16 2025年1月13日のAI路面判定結果と写真位置

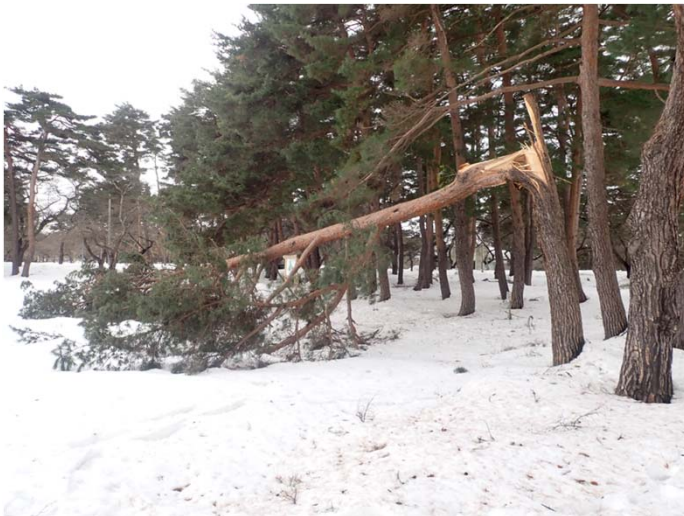
写真5-25 2025/1/13 13:46 青森市内  
(野木和公園。アカマツの倒木。)

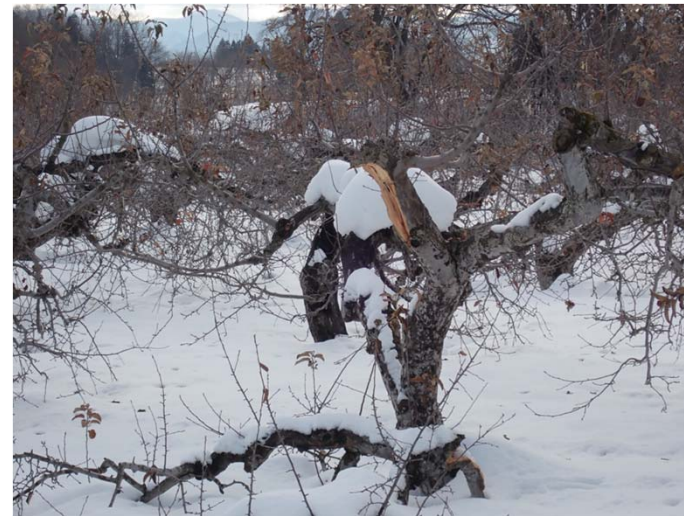
写真5-26 2025/1/13 11:22 弘前市内  
(りんごの木の枝折れ。太い枝の枝折れが目立つ。)

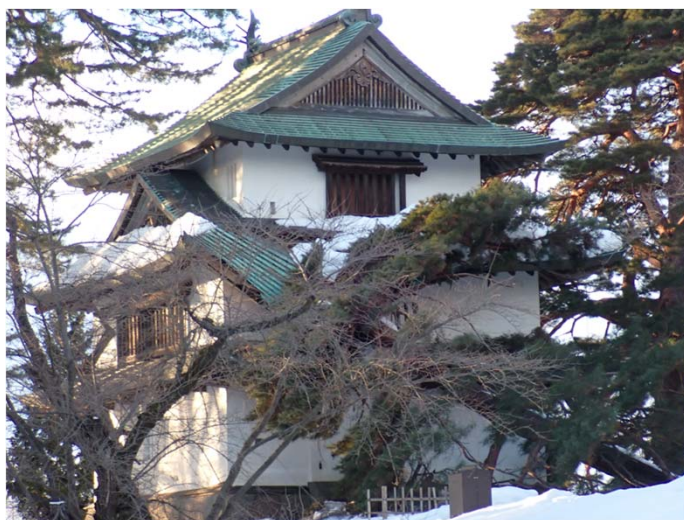
写真5-27 2025/1/13 16:05 弘前公園  
(針葉樹(マツ)の倒木により被害を受けた  
築400年の弘前城二の丸末申櫓。)

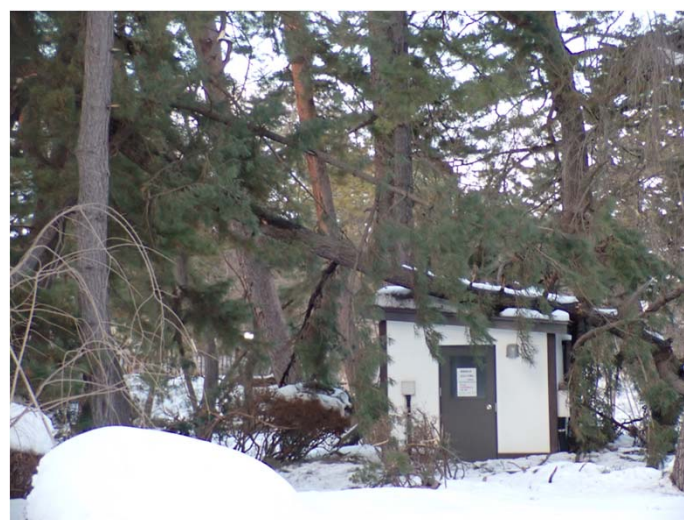
写真5-28 2025/1/13 16:21 弘前公園  
(公園内の管理施設も針葉樹(マツ)の  
倒木により被害を受けた。)

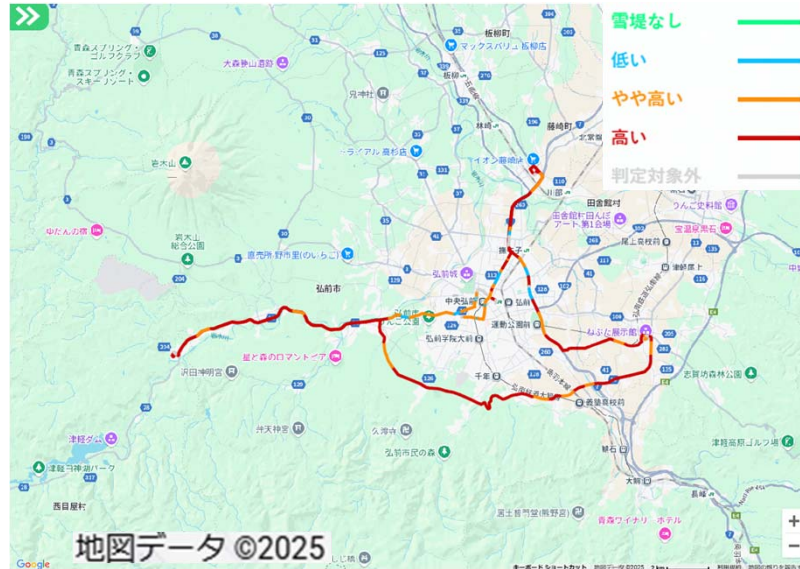
2024/12/24 雪堤高さAI判定結果

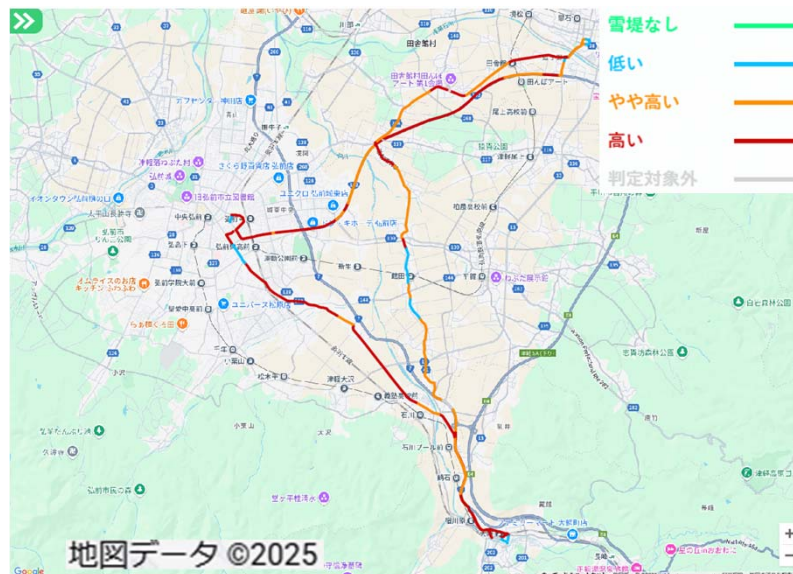
2025/1/6 雪堤高さAI判定結果

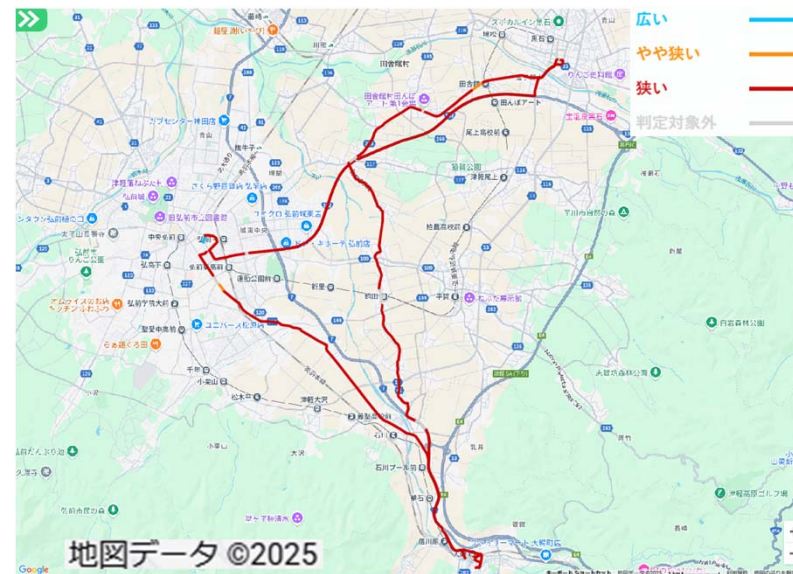
2025/1/6 側方余裕幅AI判定結果

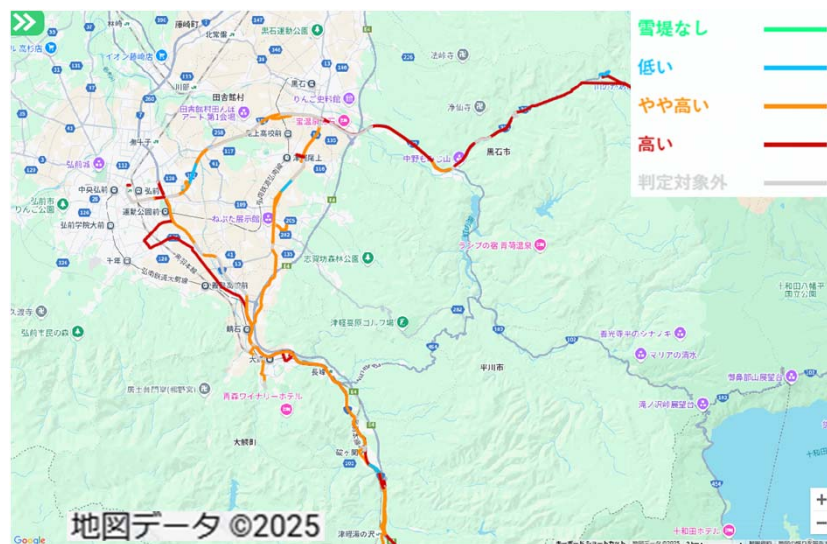
2025/1/11 雪堤高さAI判定結果

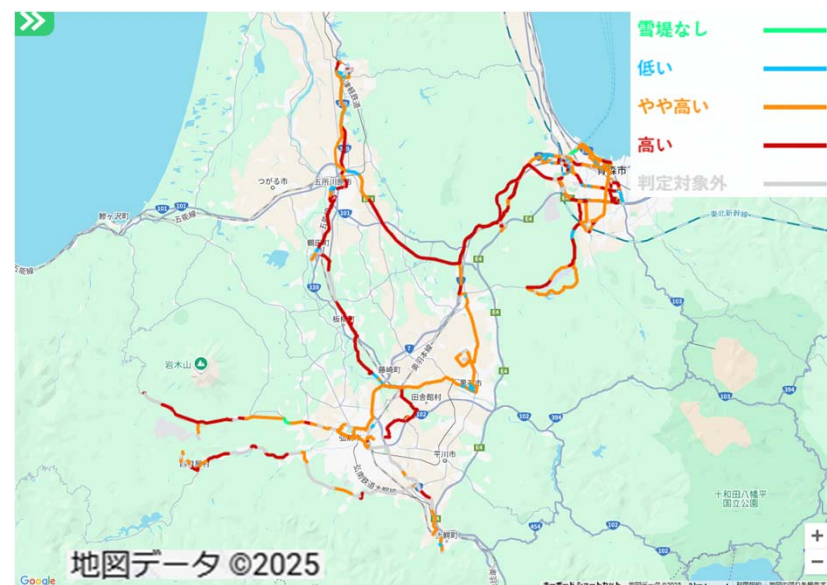
2025/1/12 雪堤高さAI判定結果

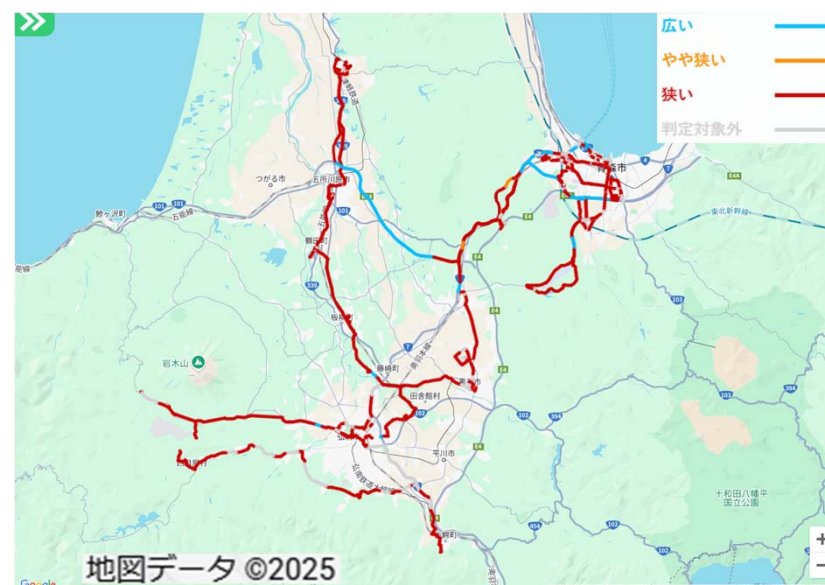
2025/1/12 側方余裕幅AI判定結果

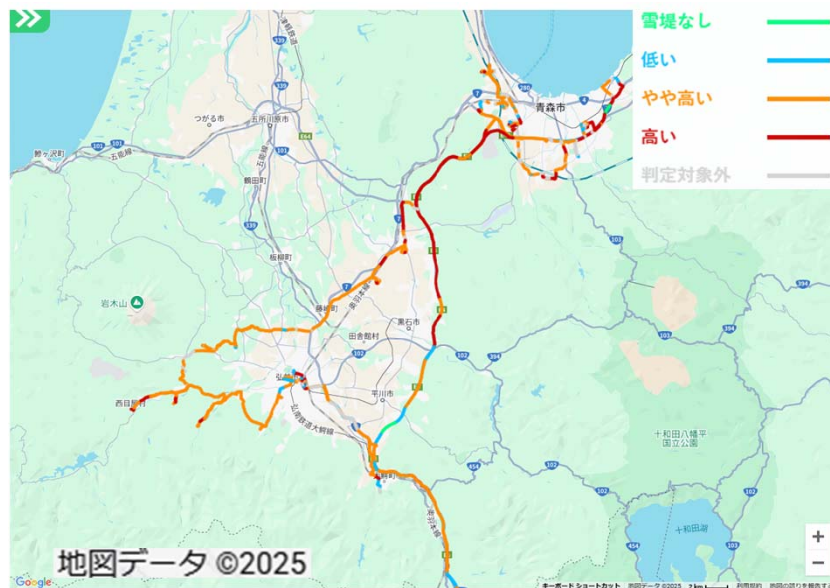
2025/1/13 雪堤高さAI判定結果
