5. 災害調査 (13)新潟県長岡市栃尾地区雪崩調査(2013. 2. 25-26)

2013年2月25日、新潟県長岡市栃尾地区で大規模雪崩が発生し、道路を埋設した。新潟県道路管理課ならびに長岡地域振興局長岡地域整備部より調査の依頼があり、現地踏査ならびにへりからの雪崩発生状況調査、積雪調査を実施した。

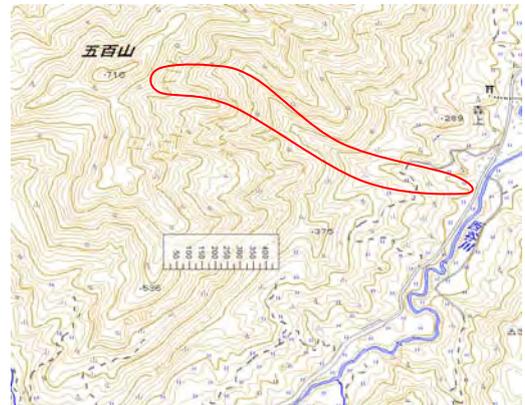
図1 雪崩発生ならびに流下状況

調査箇所：新潟県栃尾地区(図1)

県道脇の斜面から湿雪全層雪崩が発生し道路を幅55mにわたって埋めた。現地では警察、消防による捜索と除雪を並行して実施し、約9時間で規制が解除された。

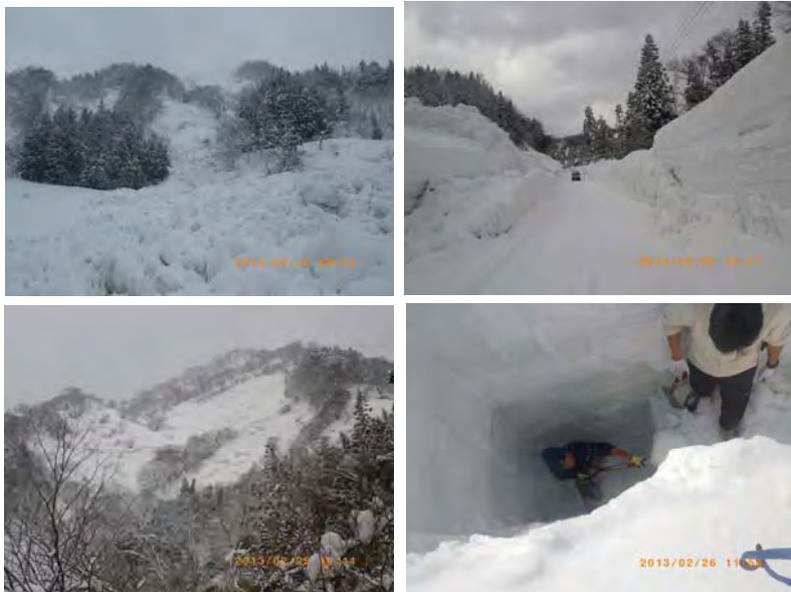
図2 長岡市栃尾地区における全層雪崩発生と積雪観測状況(栃尾田代)

調査により雪崩発生状況や積雪状況などについて把握した(図2)。

また、発生箇所とほぼ同標高の防災科研栃尾気象観測点の近隣で断面観測を実施し、現地の積雪は約4mであったことが想定された。また、発生区と同標高の田代地区での断面観測から、積雪底面がぬれたざらめ雪であったことも確認された。雪崩が発生した日は30cm以上の降雪が続いており、雪崩の発生原因については今後解析が必要である。
