5. 災害調査 関山峠雪崩災害調査（2015.2.1-4）

研究代表者	雪氷：阿部 修	実施期間	平成 26 年度
研究参加者	雪氷：中村一樹・小杉健二、日本気象協会：丹治和博・加藤嘉憲

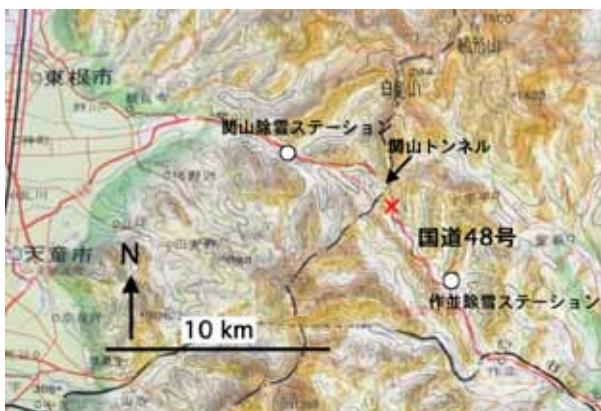
図1 雪崩到達地点（×印）

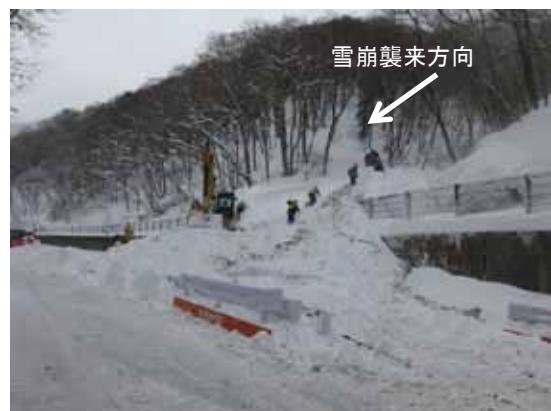
2月1日および3日に雪崩現地調査（図1）を、4日に周辺斜面の雪崩安全点検を行った。また、同2日には本雪崩との関連を調べるために北西に約7km離れた黒伏高原（東根市）付近で発生した雪崩（山形新聞2月2日）の調査も実施した（別件調査報告参照）。今回発生した雪崩は、昨年の同じ場所で発生した雪崩のデブリの約半分の体積であった。ただし、樹林帯をすり抜けた雪崩としては同様であった（図2）。

図2 雪崩のデブリ

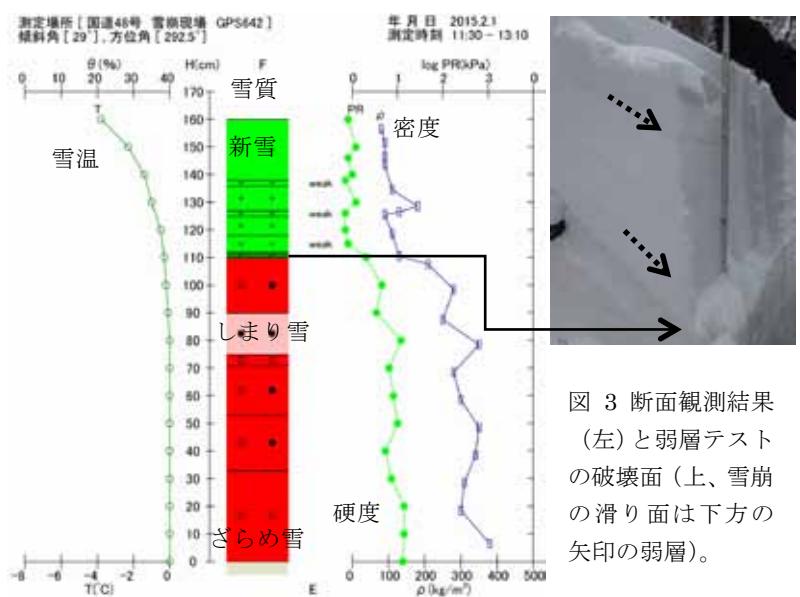
雪崩発生前日の1月30日夜に弱層を形成する雲粒のない降雪結晶が降ったことが新庄市と北上市で確認されている。断面観測の結果、降雪結晶からなる弱層がすべり面となり、表面付近の低密度の積雪が崩落した面発生乾雪表層雪崩と判断された。ただし、発生区の確認は行っていない。

図3 断面観測結果
(左)と弱層テストの破壊面(上、雪崩の滑り面は下方の矢印の弱層)。

極めてまれであるこの種の雪崩が昨年に続いて起こったことから、実施中のハード対策を早急に完成させる必要がある。また、ソフト対策としては、近い場所での気象・積雪観測を実施し、気象予報と連動した雪崩リスク管理の高精度化が急務である。
