5. 災害調査 国道 13 号上院内雪崩災害調査 (2015. 2. 22-24)

研究代表者	雪氷：阿部 修	実施期間	平成 26 年度
研究参加者	雪氷：小杉健二

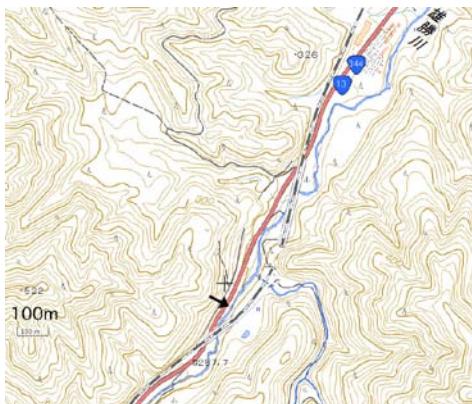
図 1 雪崩（矢印）と断面観測地点（+印）

雪崩は標高：320m（最高点）、方位：東南東の灌木の生えた斜面から発生し、途中の旧国鉄のスノーシェッドを越えて道路に到達した（図 1、3）。積雪断面観測によれば、積雪深 187cm のうち、一部にしまり雪層が残つたものの、雪温は全て 0°C で、ほぼざらめ雪層で占められ、雪面からの融解水も地面まで到達していた（図 2、4）。

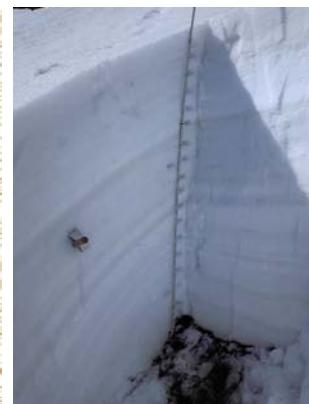
図 2 断面写真

以上のことから、この雪崩は斜面の灌木で支えられていた積雪が、本格的な暖気の到来によりざらめ化し、融雪水が地面まで到達したことにより、支持力が低下したことにより発生に至つたと推測された。

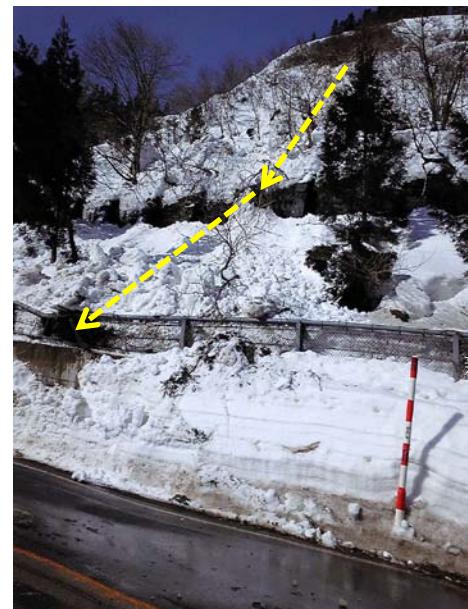
図 3 雪崩発生区（地面露出部分）と走路（矢印）

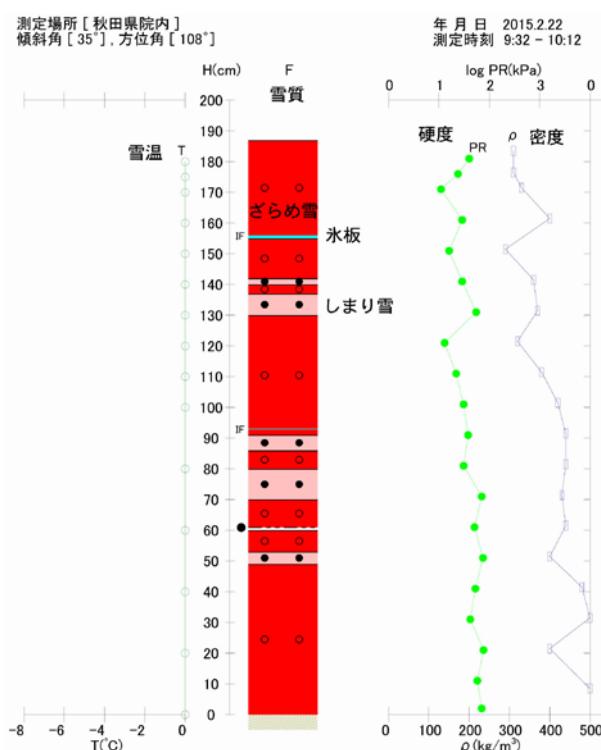
図 4 積雪断面観測結果
