6 災害調査 課題名 山形県小国町下小畠鉄橋雪崩調査 (2005. 3. 13)

研究代表者	雪氷防災：阿部 修	実施期間	平成 16 年度
研究参加者	雪氷防災：小杉健二

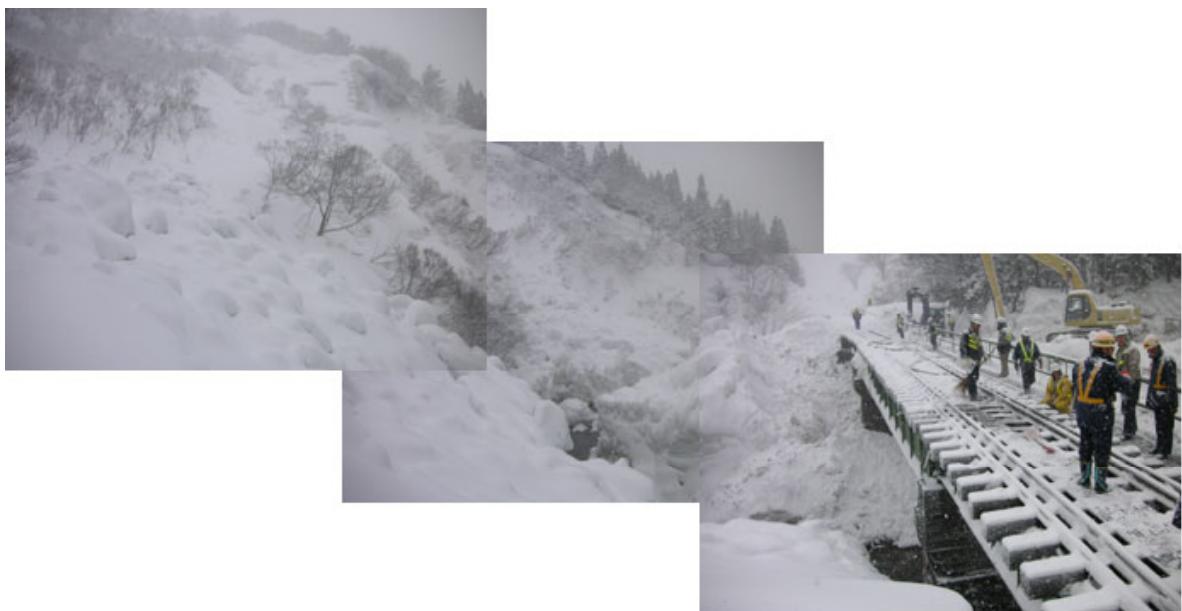
図 1 雪崩の全景写真。鉄橋の東側から西側を望む。

雪崩は左上から右下に流れた。手前と向こう側に二つのデブリが見られる。

雪崩により鉄橋が右側へ押されてレールが曲がって通行止めとなつた。

雪崩発生の翌日、2005 年 3 月 13 日に現地調査を実施した（図 1）。危険の無いことを十分に確認した上で、雪崩跡の全体的状況や植生状況を調査するとともに、発生現場付近で、積雪深、積雪重量および全層平均密度を測定した。

近接する斜面でほぼ同時に 2 つの雪崩が発生したと思われる。一つは幅 20m 程度もう一つは 30m 程度であった。種類はいずれも面発生湿雪全層雪崩で、斜面の植生は、所々に灌木が生えている程度。これらの雪崩により鉄橋のレールが変形し通行止めとなつた。橋桁付近のデブリの雪密度を測定したところ、 745 kg/m^3 と高かつた。これは崩落したぬれざらめ雪が固まったためと推定される。なお、付近の平地の積雪深は 3.18m で、その全層平均密度は 408 kg/m^3 であった。雪質は全層の約 6% が新雪、21% がしまり雪で他はざらめ雪であった。数日前からの気温上昇により積雪の融解が進むとともに降雨も加わって積雪層のざらめ化が進み、全層雪崩の発生につながつたと思われる。なお、平年でも雪崩が発生する場所であることは知られていたが、鉄橋まで到達したのは今回がはじめてということから、今冬が大雪で斜面に大量の積雪が堆積し今回の災害につながつたものと思われる。
