5 災害調査 志賀高原雪崩調査 (2010. 2. 6)

2010年2月6日午後7時40分、長野県山ノ内町志賀高原前山スキー場付近で雪崩が発生し、ホテルや観光バス、乗用車を襲い、ホテル内の客2人が軽いけがを負った。本調査の目的は、現地の積雪や雪崩発生状況を把握し、雪崩予測精度向上や雪崩運動解析の検証資料とし、今後の雪崩災害防止対策に資することである。

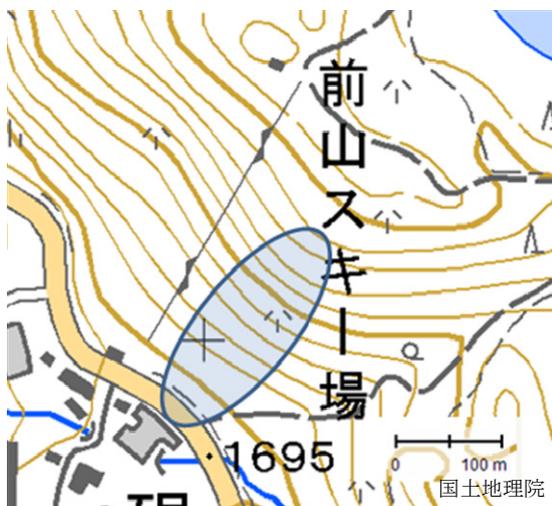
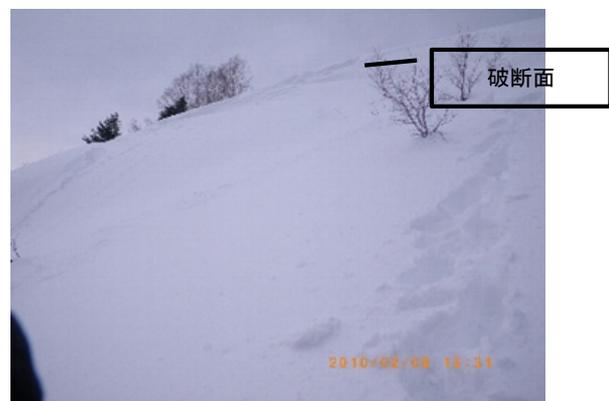
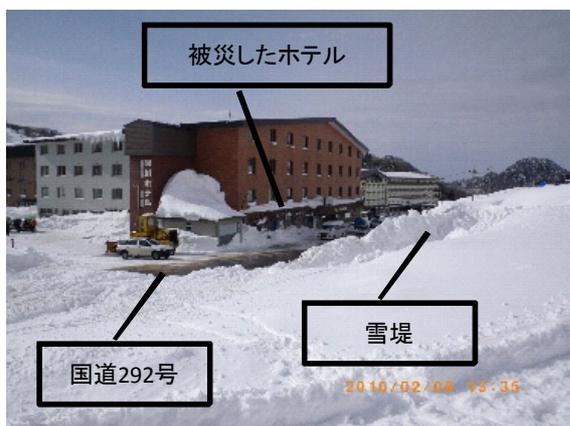
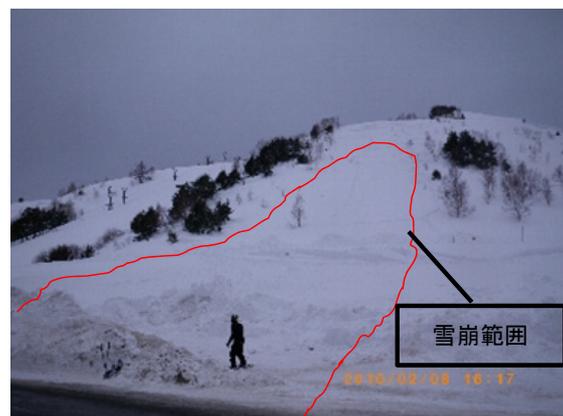
図1 雪崩発生状況と被災状況

○雪崩発生概要(図1)

- ・発生日時 2月6日午後7時40分
- ・雪崩の種類 面発生乾雪表層雪崩
- ・発生区 標高約1780m付近、幅30m、雪崩の厚さ1.2m、積雪深約2m、勾配約40度、
- ・流下状況 標高差約100m、流下延長約250m

- ・雪崩は国道292号を乗り越えホテルに衝突し、ガラス窓を割ってホテル土産物売りに流入 2名がけが
- ・被災したホテル前には観光バス2台と乗用車10台以上が埋雪
- ・観光バスは数m流されてホテルの壁にめり込み、ホテル施設を一部破損
- ・2月8日12時頃まで国道292号通行止め

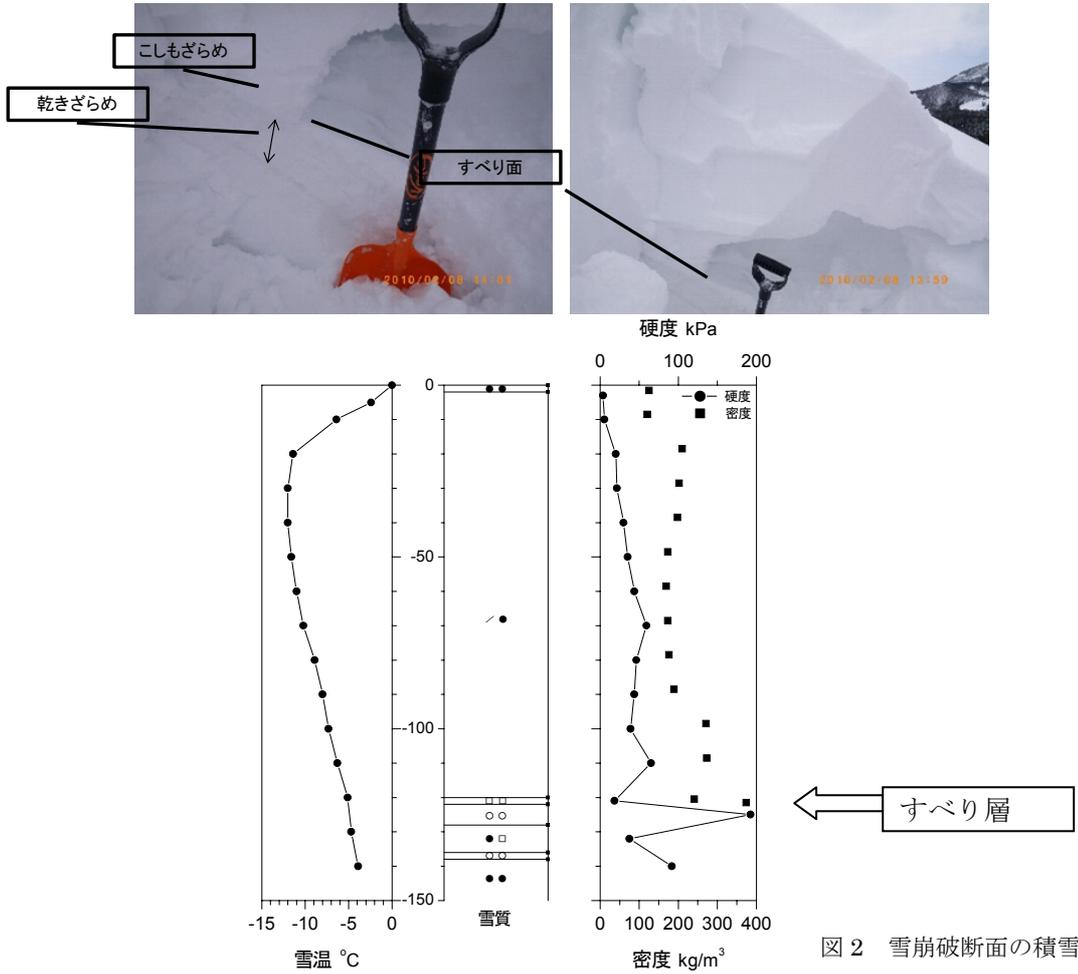
図2 雪崩破断面の積雪状況と観測結果

○積雪断面観測(図2)

- ・再凍結した乾きざらめ雪の上にできた「こしもざらめ」がすべり層となり雪崩が発生
- ・すべり層の上のしまり・こしまり厚さ1.2m (密度約0.2~0.3)
- ・すべり層付近で硬度弱く、積雪安定度 ((シアーフレーム(面積 100cm²)で測定したすべり層の剪断抵抗力) / (すべり層の上載荷重の斜面分力) は1以下となり不安定

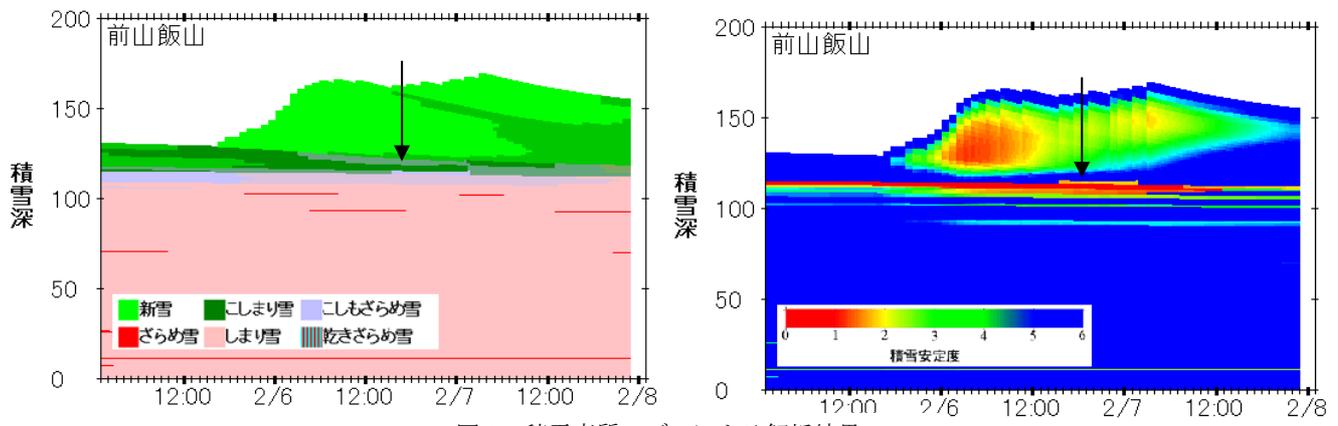
図3 積雪変質モデルによる解析結果

積雪変質モデルに飯山アメダスをベースにしたデータを入力して計算した結果、積雪120cmに「こしもざらめ雪」の積雪安定度1以下の層が解析された(図3)。
