# 2023年12月21日から22日にかけての大雪に起因する 能登地域の広域停電に関する調査速報

国立研究開発法人 防災科学技術研究所  
雪氷防災研究センター

※本調査は令和6年能登半島地震の前の2023年（令和5年）12月23日に実施したものです。  
※本資料は速報としてまとめたもので、後日内容が変更になる場合があります。

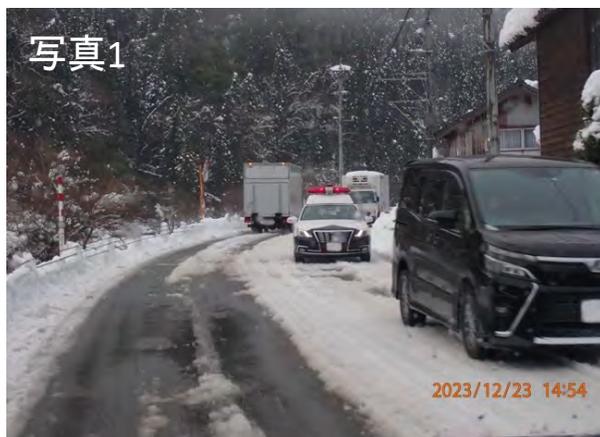
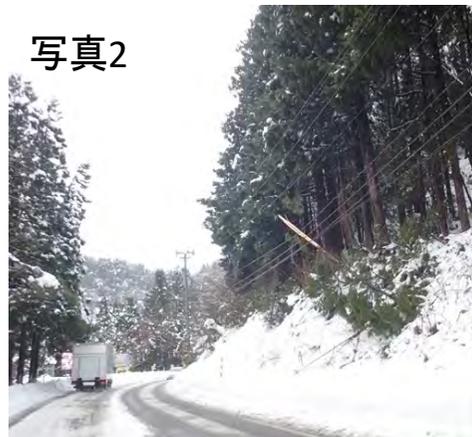
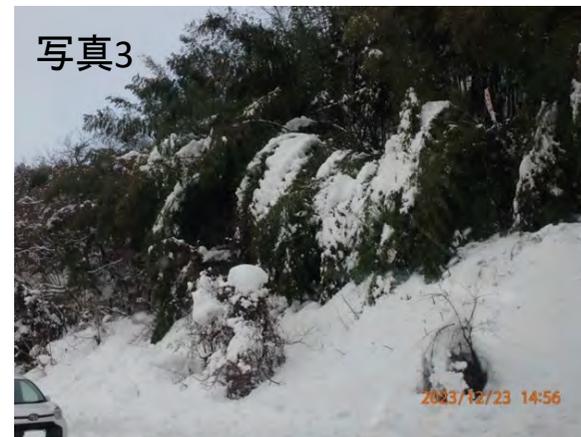
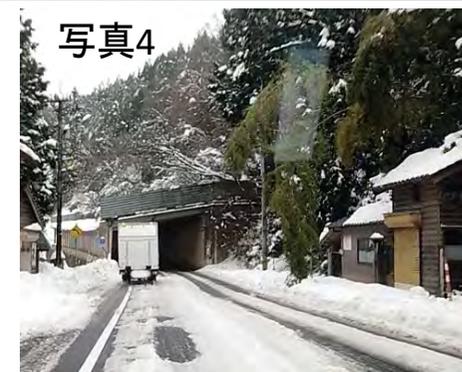
### ① 県道 1 号線沿い

能越道のと三井ICから輪島市街へ至る県道1号線では、圧雪状況でところどころ走行しづらい箇所や走行に注意が必要な箇所があった。沿道の樹木では枝折れや幹折れが多数見られ、また、落下した幹が電線にかかっている箇所も見られた。竹林では冠雪により竹が大きいたわみ、道路にかかると見られた。

- 写真1 : 圧雪路面が融解により凹凸が生じている箇所
- 写真2 : 幹で折れ落下した樹木が電線に掛かっている
- 写真3 : 冠雪により竹林の竹が大きいたわむ
- 写真4 : 冠雪により大きいたわんだ竹が道路に掛かる

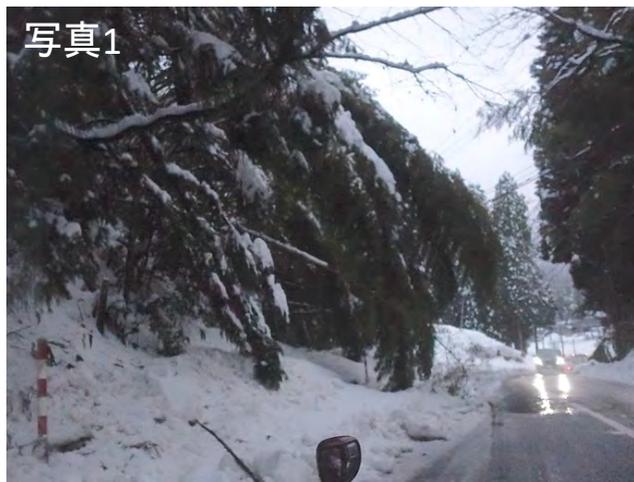
写真1 : 沿道の竹が冠雪でたわみ道路に迫る

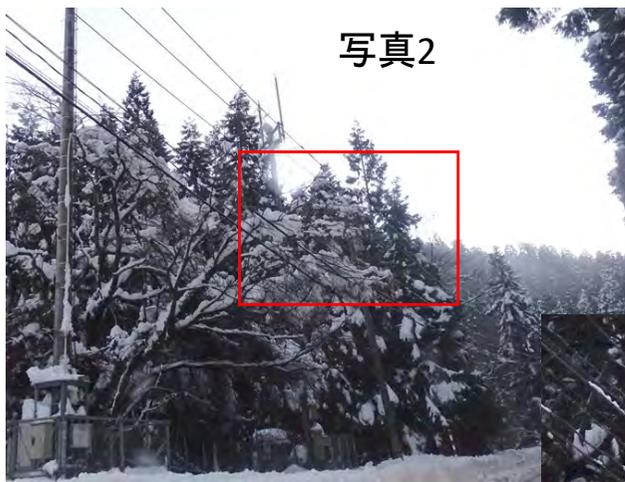
写真2 : 冠雪により樹木の枝がたわみ電線に接触

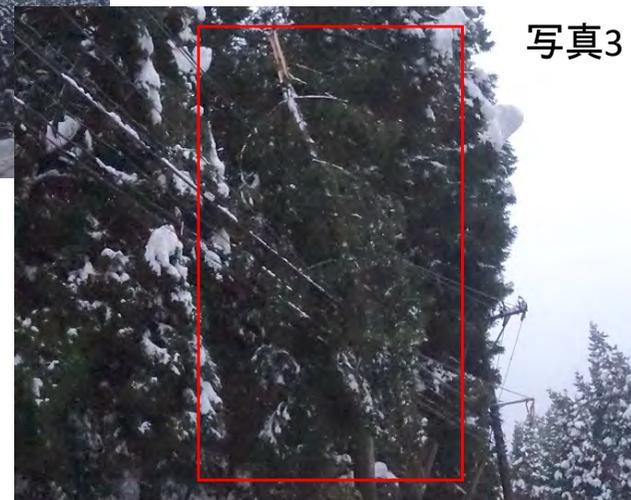
山間地を通る路線では枝や幹が折れている樹木が散見された。特に、道路に近い樹木の場合は、撓んだり折れた枝や幹が電線への接触している箇所が複数見られた。また、国道249号中屋トンネルでは電灯が消灯していた。

写真3 : 折れた樹木の幹が落下し電線に掛かる

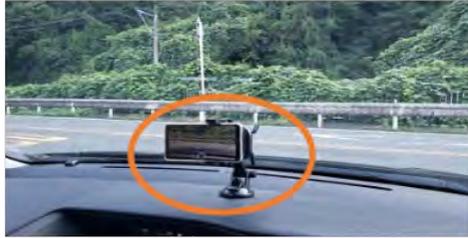
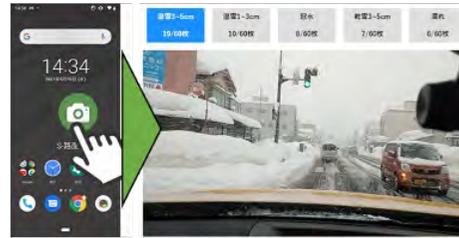
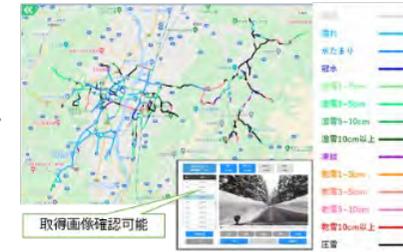
## 参考資料4：スマホAI路面判定試験システムの概要

### ▼スマートフォンの設置

### ▼アプリで1枚/2秒に画像撮影

### ▼リアルタイムAI路面判定

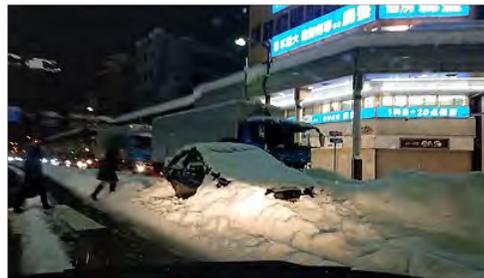
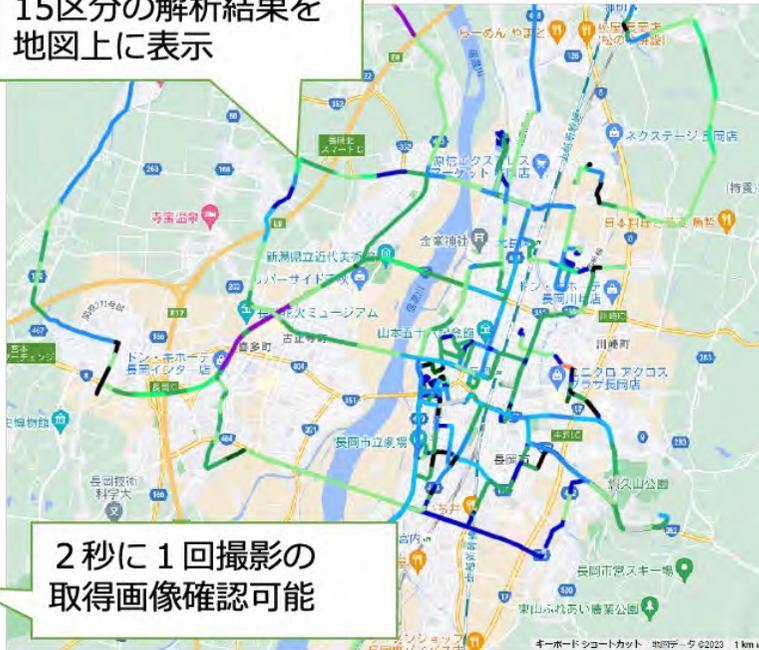
### 2022年12月20日長岡市内の調査例

取得した画像を基に、15区分の解析結果を地図上に表示

2秒に1回撮影の取得画像確認可能

クラウドにてAI判定、数分遅れでWEBの地図上に表示可能

乾燥	—
濡れ	—
水たまり	—
冠水	—
薄雪	—
湿雪1~3cm	—
湿雪3~5cm	—
湿雪5~10cm	—
湿雪10cm以上	—
凍結	—
乾雪1~3cm	—
乾雪3~5cm	—
乾雪5~10cm	—
乾雪10cm以上	—
圧雪	—
判定対象外	—
