# 平成28年(2016年)熊本地震 液状化調査報告(第1報)

現地調査:2016年4月28日～5月1日

防災科学技術研究所

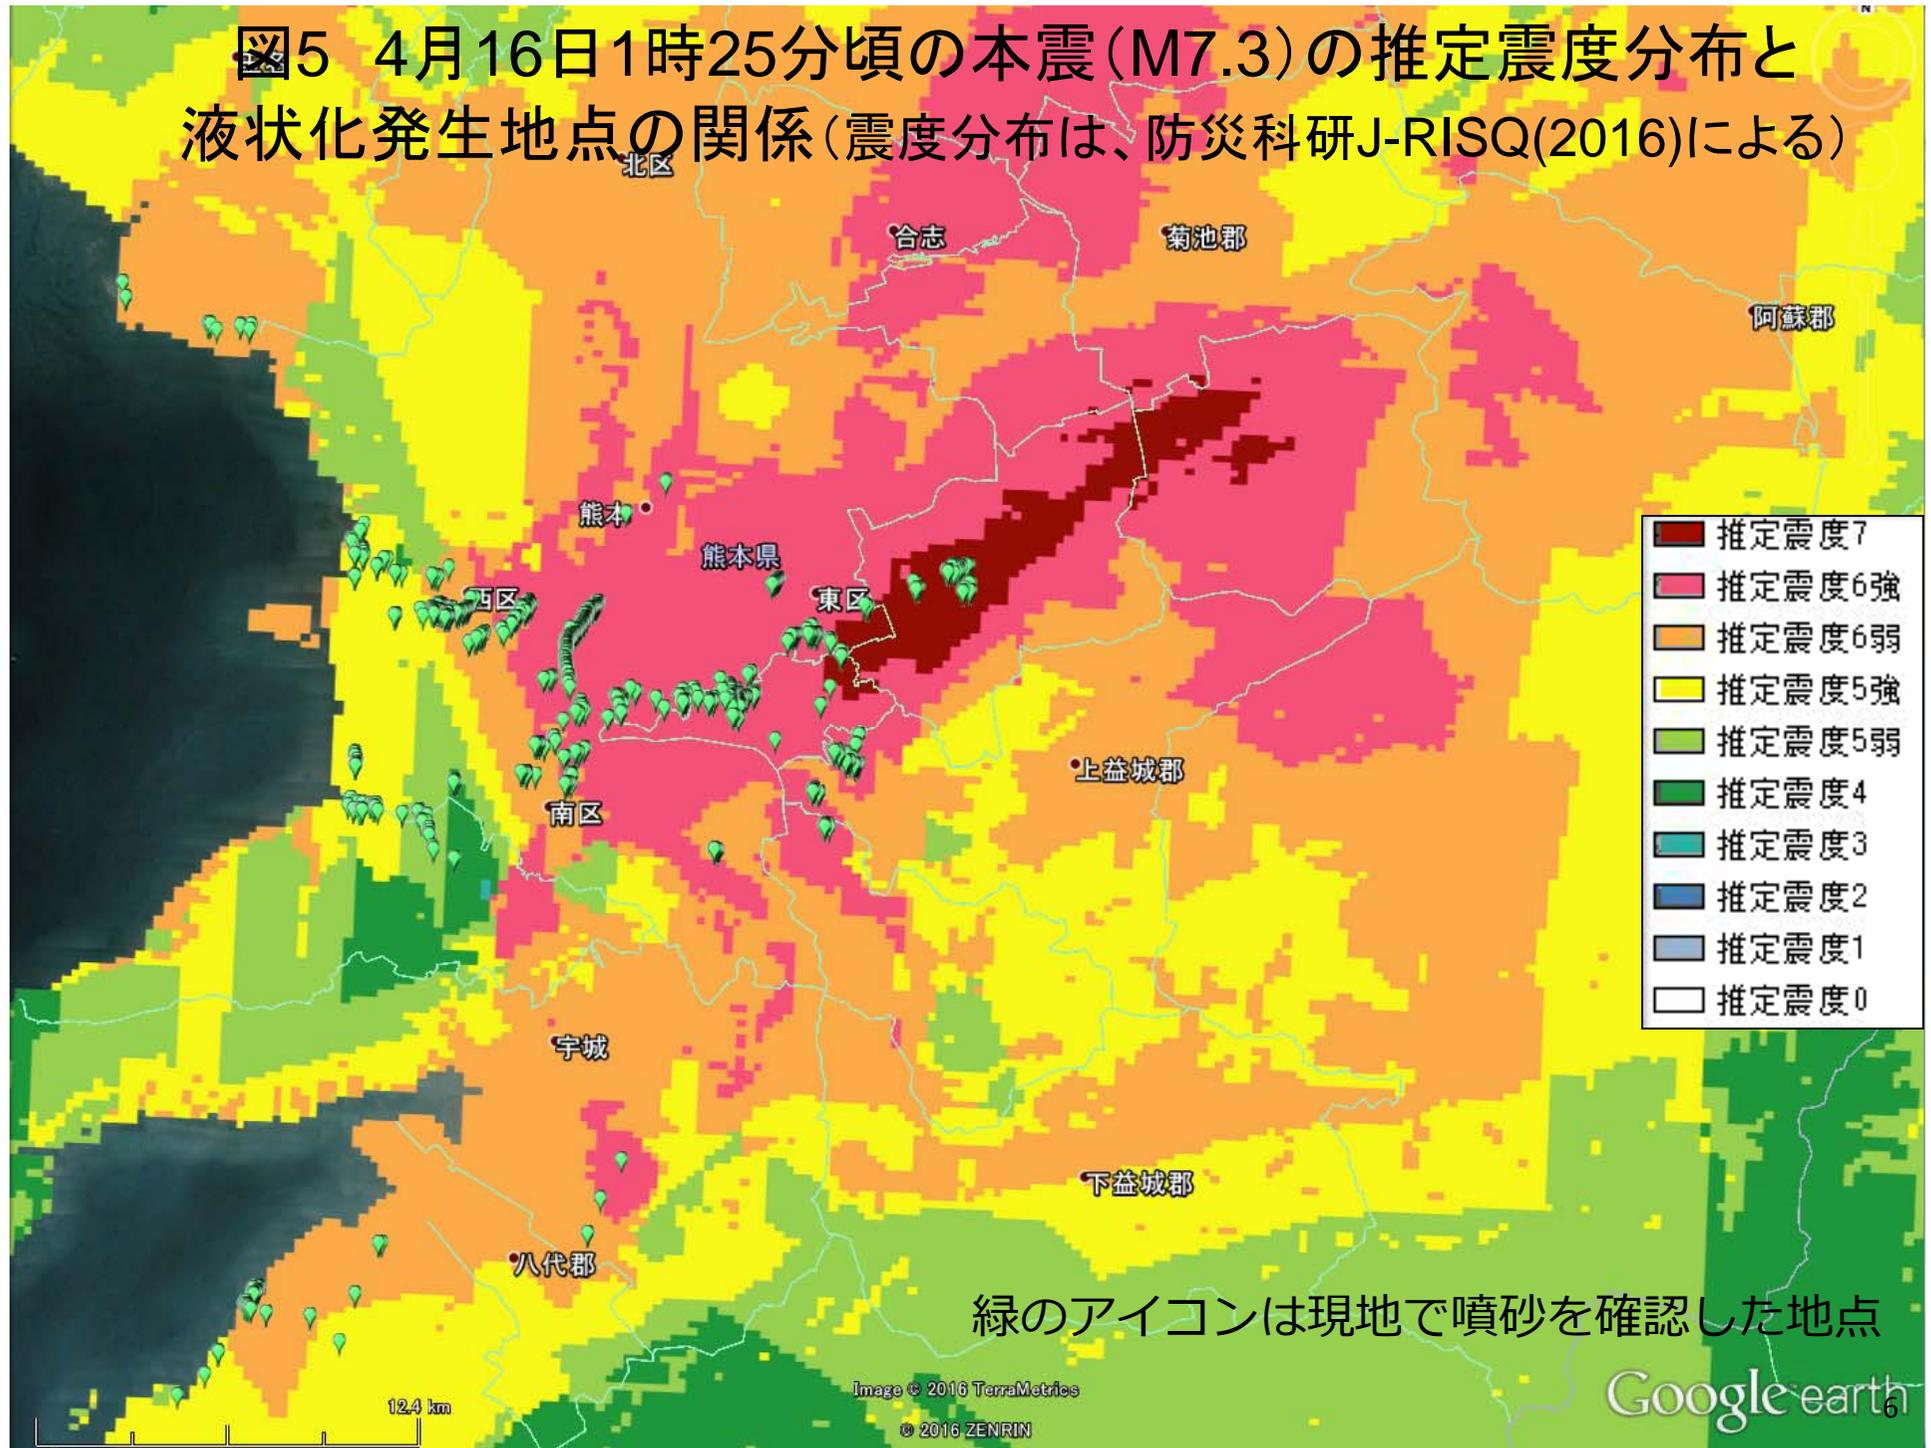
図5 4月16日1時25分頃の本震(M7.3)の推定震度分布と液状化発生地点の関係(震度分布は、防災科研J-RISQ(2016)による)

緑のアイコンは現地で噴砂を確認した地点

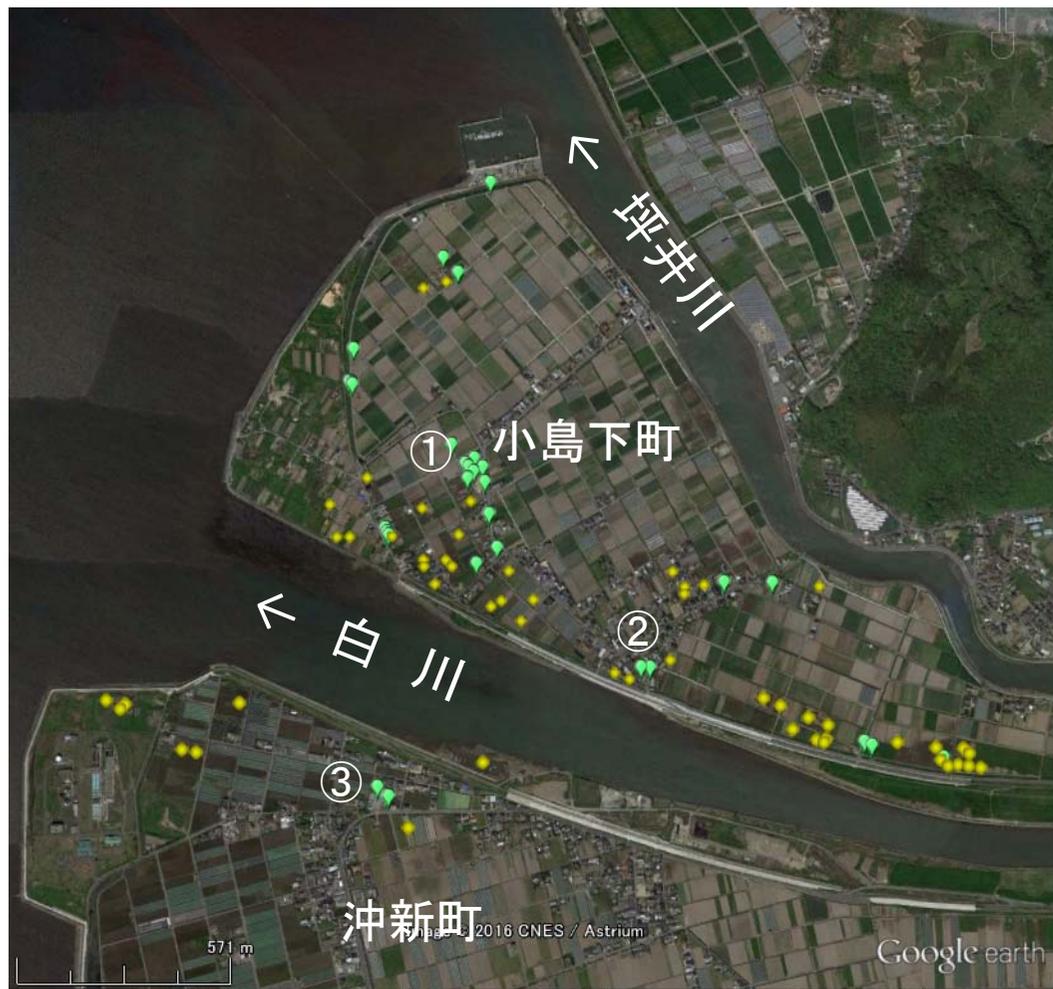
# 熊本市西区小島下町・沖新町(干拓地)

西区小島下町と沖新町は干拓地である。4月15日に撮影されたGoogle Earth 画像には、農地に多数の噴砂が見られる。小島下町において現地で確認した噴砂は黒色であった。

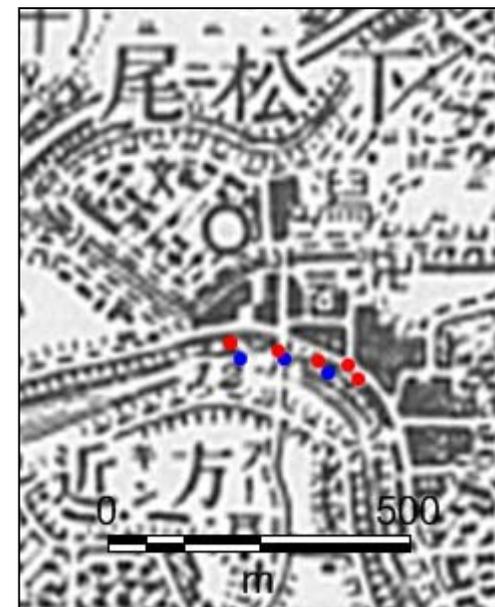
明治34年測量の地形図では、小島中町付近の白川は現在より北側に蛇行している(現在も、北端に旧河道の名残の水路がある)。この場所は、運動公園になっており、一面に噴砂が見られた。公園中央には、川に平行した大きな亀裂が見られた。

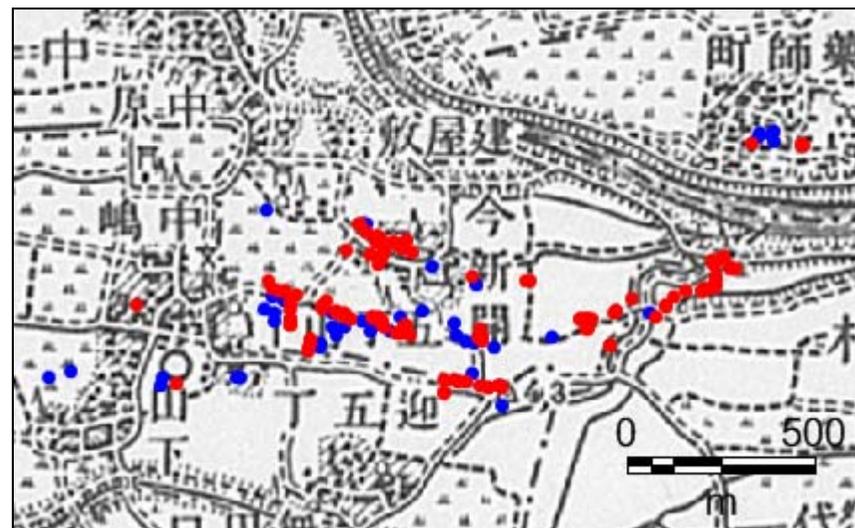
図8①は、自然堤防上に立地する昔からの集落である。東西に流れる2本の水路に挟まれている。ここでは宅地の被害が多数見られた。

②～⑦は、白川に合流する2本の水路に挟まれた地区である。ここでは、水路に平行な開口亀裂が多数見られた。白川に近い農地では、大量の噴砂があった。住宅地も被害を受けていた。

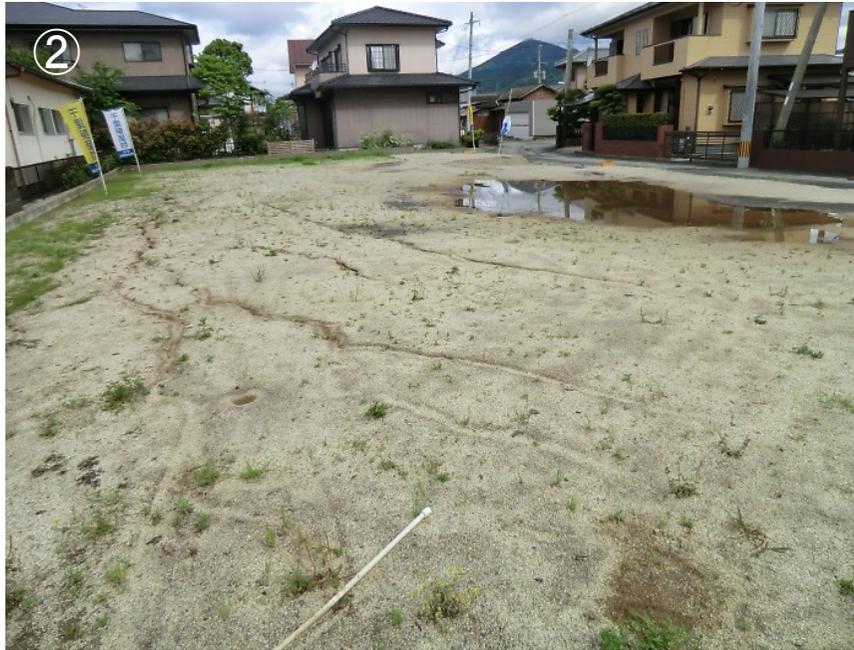
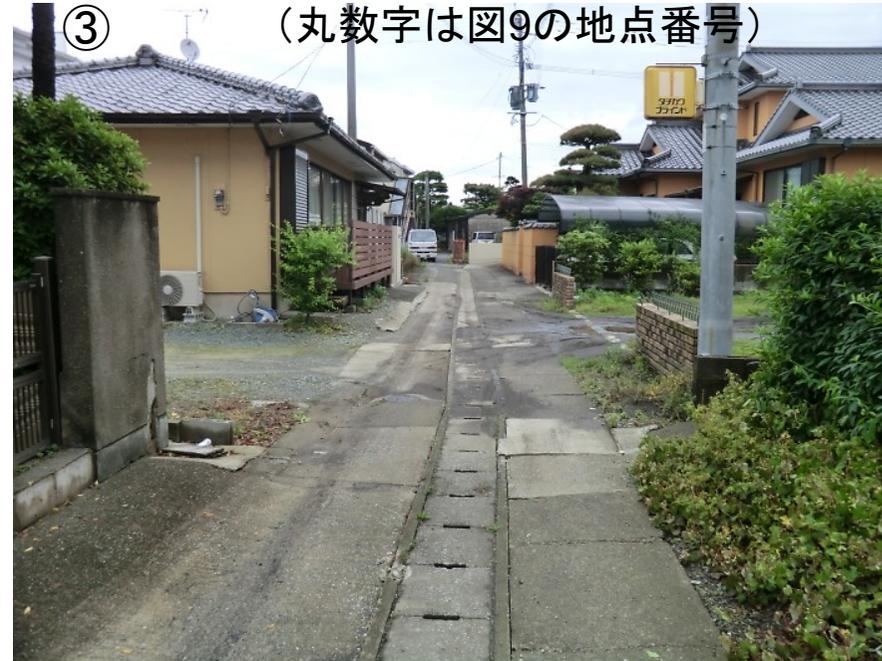
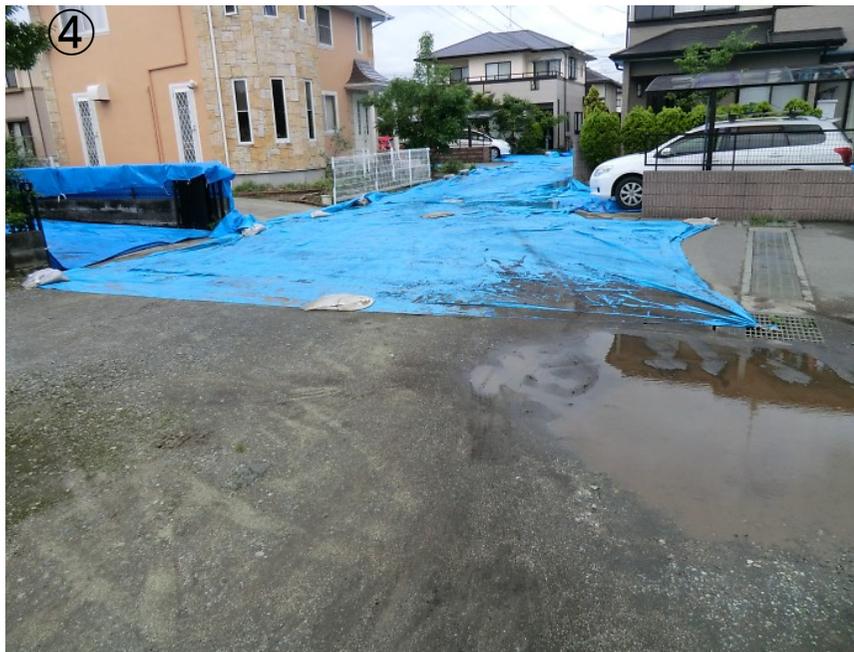
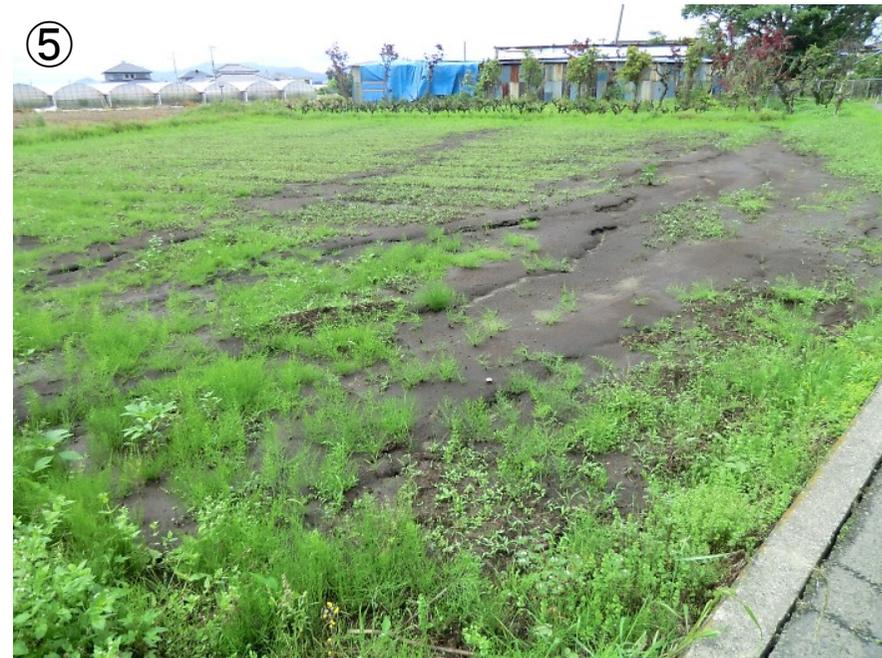
# 熊本市南区土河原町・砂原町・孫代町の被害

明治34年の地形図に見られる三つの集落(自然堤防)とその周囲の後背湿地で大量の噴砂が見られた。噴砂があったのは白川に注ぐ幅2m程度の水路沿いの地域である。住宅地の生活道路の亀裂・噴砂、電柱の傾斜・沈下(0.5~1m)、校庭や農地での亀裂・噴砂などの被害が見られた。複数の亀裂が水路と平行に50m余り連続する箇所もあった。宅内には立ち入らなかったため、住宅の被害は不明であるが、住宅にも影響を及ぼしていると推測される。

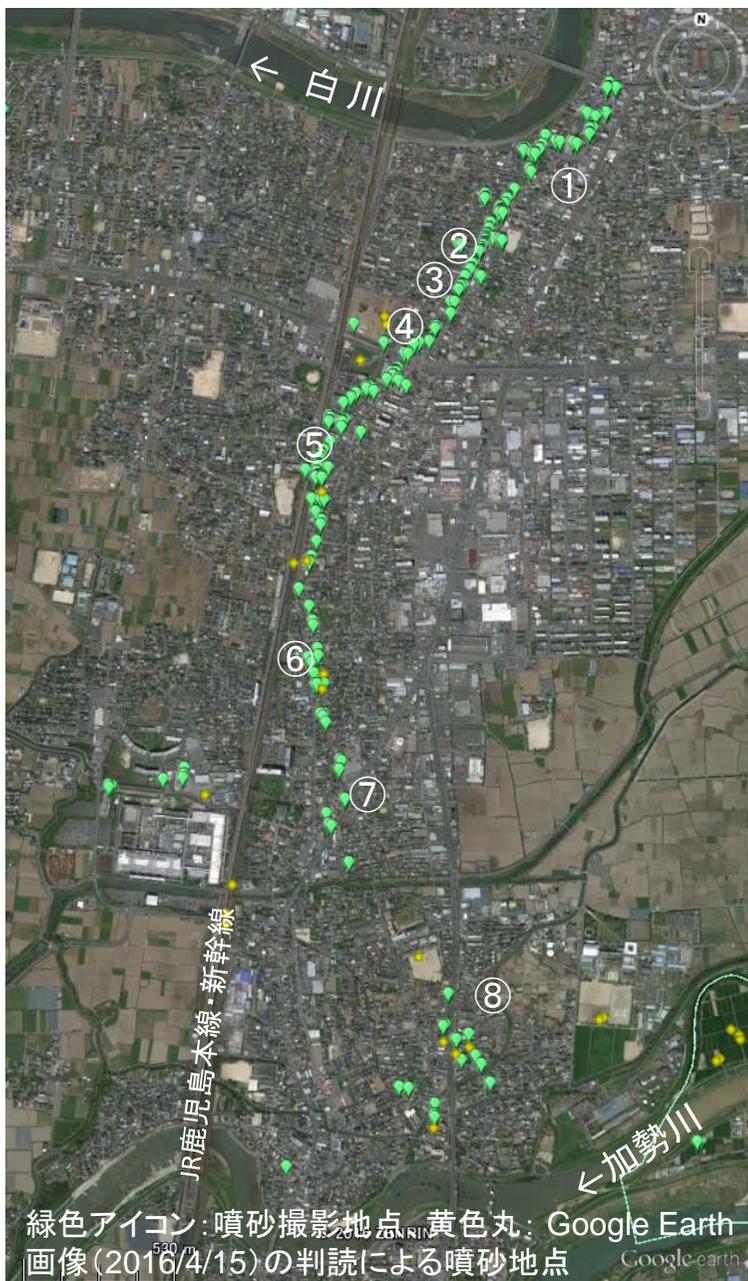
# 熊本市南区近見・刈草・川尻(自然堤防/後背湿地)

鹿児島街道に沿って大量の噴砂が見られ、両側の住宅や店舗が著しく傾斜していた。液状化の影響は通りから2、3軒で、その先には変状は見当たらなかった。図10で通りから少離れた地点に噴砂撮影地点のアイコンがあるのは、路地に入って液状化の影響範囲を確認したものである。

この通り沿いには、幅1~2mの水路がある。水路は県道51号線の南側では平行して2本見られる。南北に流れる水路沿いに液状化が発生したことから、旧河道とも考えられるが、明治34年(次頁旧版地図参照)には既に鹿児島街道は現在の位置にあり、最近の旧河道ではない。白川南方には、この地区の水路も含めて南北方向の水路が幾筋もあり、北から南に向かう水脈があると推測される。

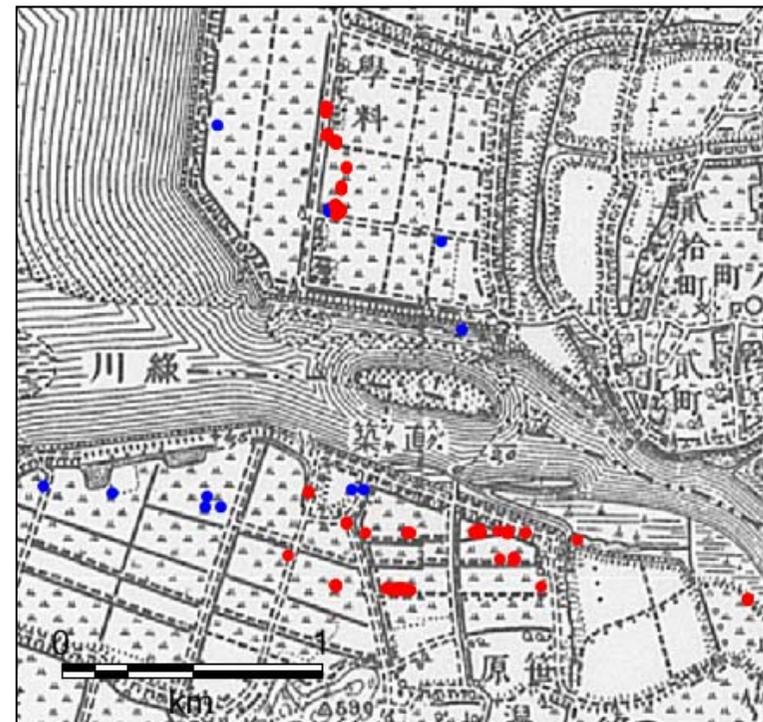
図11(背景図は2016/4/15撮影Google Earth画像)

緑川の河口部にある地区で明治34年測量の地形図では既に干拓されている。

背景画像の緑色は麦畑、縦縞模様はタバコ畑。宅地、農地、水路底で噴砂があり、特に農地での噴砂多数あった。ここでは規模の大きい噴砂丘が見られた。次頁の写真①の噴砂孔は、直径110cm、深さ60cm。噴砂に貝殻が混じっている箇所もあったことから海成砂が液状化したと推測される。

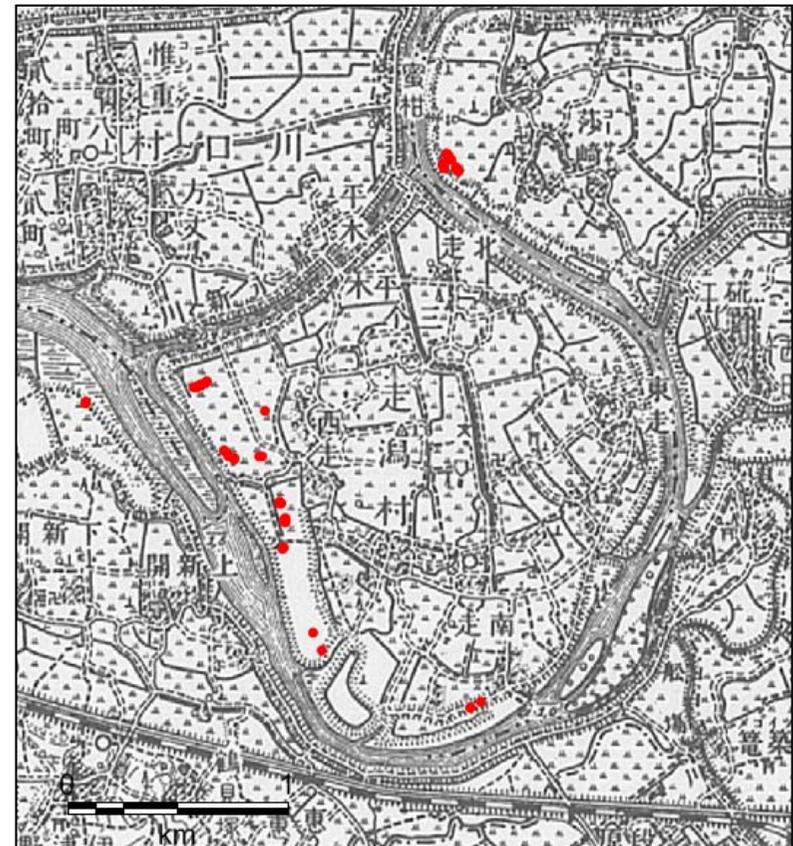
図12(背景図は2016/4/15撮影Google Earth画像)

緑川の河口から約2.5kmにある浜戸川沿岸の下流側で多数の噴砂が認められた。明治34年測量の地形図を見ると、現在の緑川は、「嘉永新川」と記載されていることから、浜戸川はもとは緑川の本流で、嘉永年間にショートカット工事が行われたと考えられる。

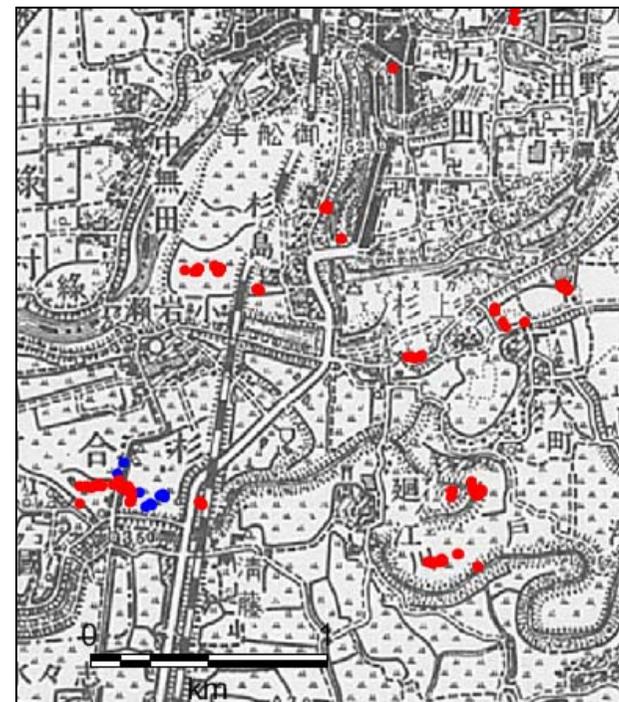
図13(背景図は2016/4/15撮影Google Earth画像)

加勢川、緑川、浜戸川が接近して流れる地区で、網の目状の水路が見られる。パッチ状の農地の区画から氾濫常襲地と推測される典型的な後背湿地。下図の旧版地図を見ると、浜戸川は明治期には著しく曲流している。一帯の農地では、浜戸川に平行な噴砂を伴った地割れが多数見られた。図13の①地点では、築後3年の住宅10棟余りが液状化により傾斜した。住民によれば、住宅はベタ基礎で、不同沈下量は5cm以上とのことである。②地点では細礫の噴出が見られた。

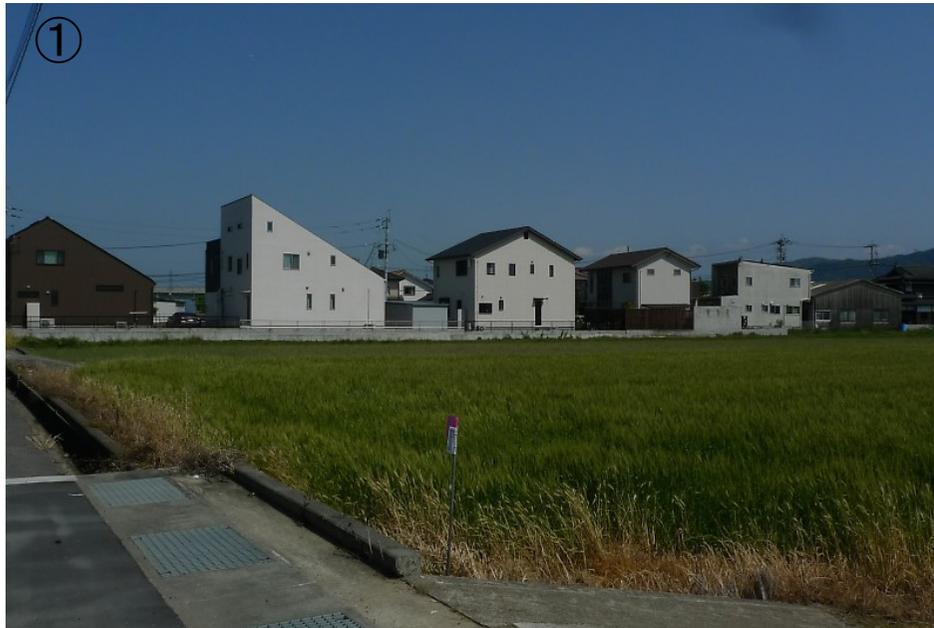
液状化により不同沈下した住宅群

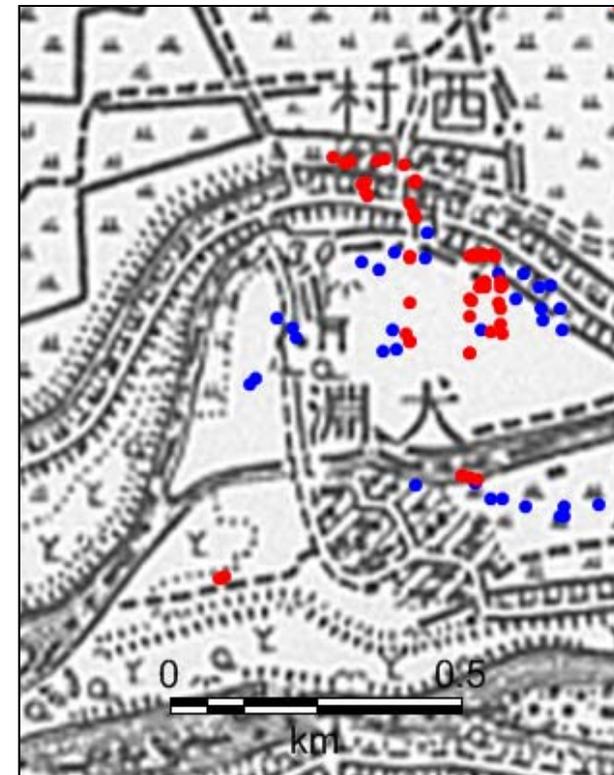
図14(背景図は2016/4/15撮影Google Earth画像)

加勢川と木部川に挟まれた農地に無数の噴砂が見られた。図14の麦畑にも噴砂の発生が予想されるが、麦畑のためGoogle Earthの画像からも現地での目視でも確認できなかった。

Google Earthの画像では、加勢川南岸の犬渚の宅地(自然堤防)に噴砂らしきものが散見されるが被害の実態は不明である。

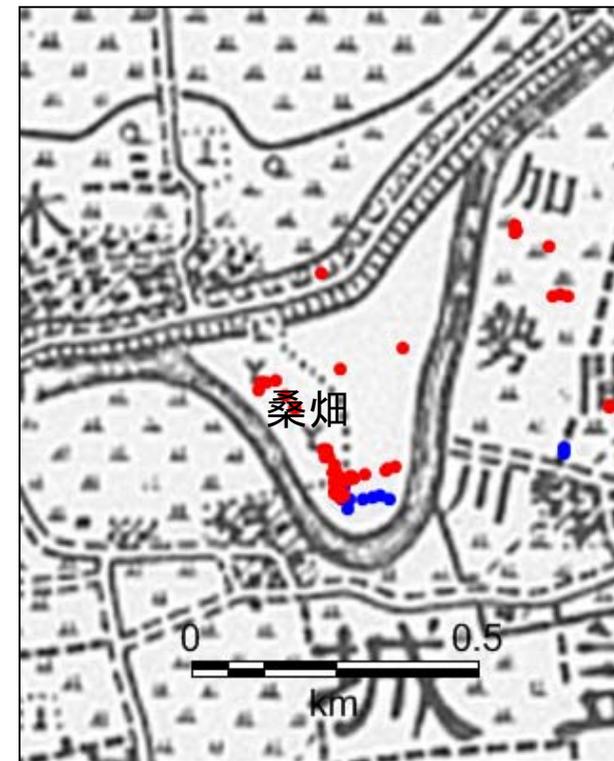
図15(背景図は2016/4/15撮影Google Earth画像)

加勢川とその旧河道の蛇行流路に囲まれた農地で多数の噴砂が見られた。現在の加勢川沿いの道路には、亀裂が続いていた。蛇行流路に囲まれた農地には幅10~30cmの流路に平行な地割れが発生していた。明治34年の地形図(下図)では、加勢川は南側の蛇行流路を流れている。旧加勢川沿いには堤防もないこと、当時、桑畑以外の土地利用がないことから、過去に頻繁に氾濫が発生していたと推測される。

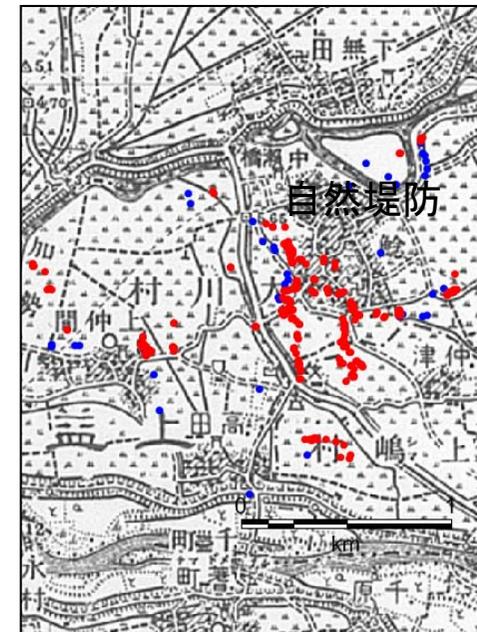
図16(背景図は2016/4/15撮影Google Earth画像)

この地域は、加勢川と緑川に挟まれた地域で、図16③の大型スーパーマーケットの駐車場における大量の噴砂・湧水の他、各所で噴砂や構造物被害が見られた。「鯰」という地名からも水はけの悪い低湿地であると想像される。噴砂は、自然堤防の周囲を盛土造成した地区と後背湿地の自然地盤と思われる農地でも起きている。⑦付近は益城町と嘉島町の境界線(緑線)の形状から分かるように旧河道である。現在は水域はなく農地となっているが、旧河道の形を再現するように噴砂が生じている。近くの仏誓寺の住職によれば、加勢川と緑川に挟まれた鯰から下仲間一帯は、熊本市を洪水から守るため、嘉島町側の加勢川の堤防が低築造され遊水池の役割を果たしていた地区で、1980年頃まで度々大洪水に見舞われていたとのことである。

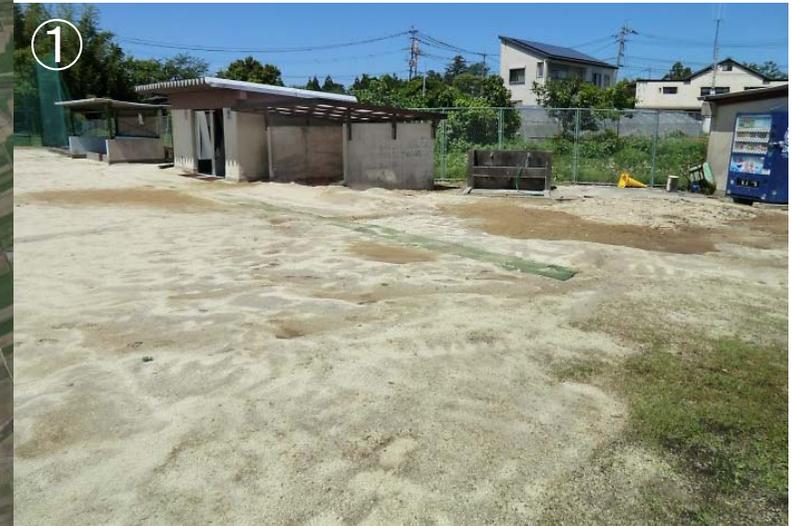
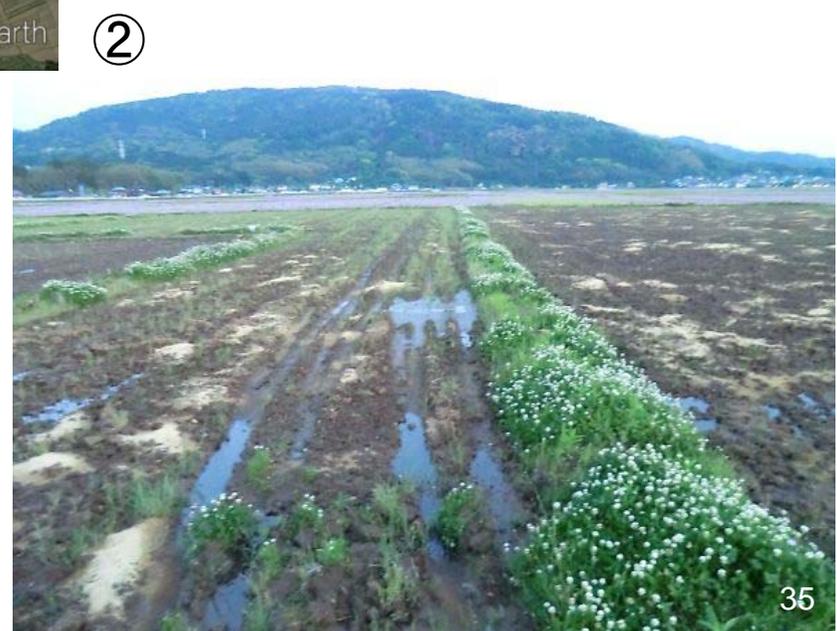
(丸数字は図18の地点番号)

図18は益城町役場南方の地域である。秋津川南岸の農地や、農地に盛土して造成された町民グラウンド・総合体育館の敷地に噴砂が見られた。秋津川北岸は台地で、噴砂は確認されていない。

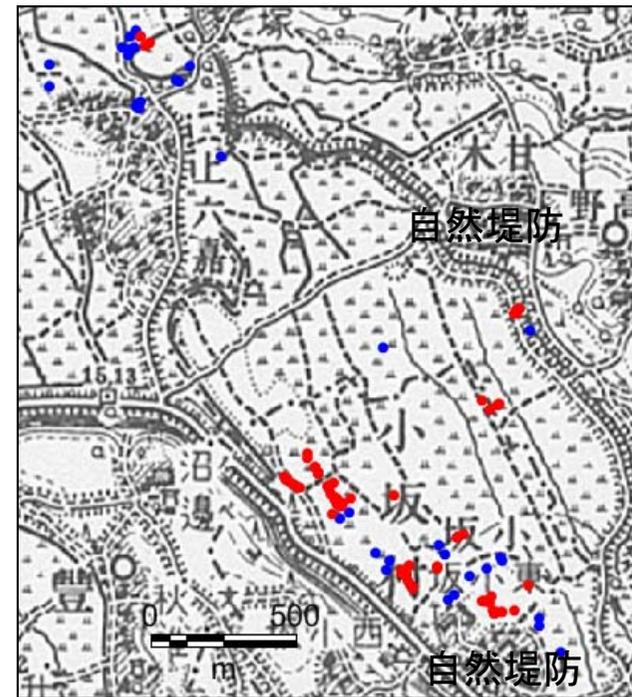
図19(背景図は2016/4/15撮影Google Earth画像)

九州自動車道の御船インターチェンジ付近の農地や住宅地には多数の噴砂が見られた。住宅の外構に液状化被害が認められたが、住宅の被害は不明である。噴砂があった宅地は、明治34年の地形図から分かるように、水田に盛土造成した箇所、昔からの宅地(自然堤防)では噴砂は確認されていない。

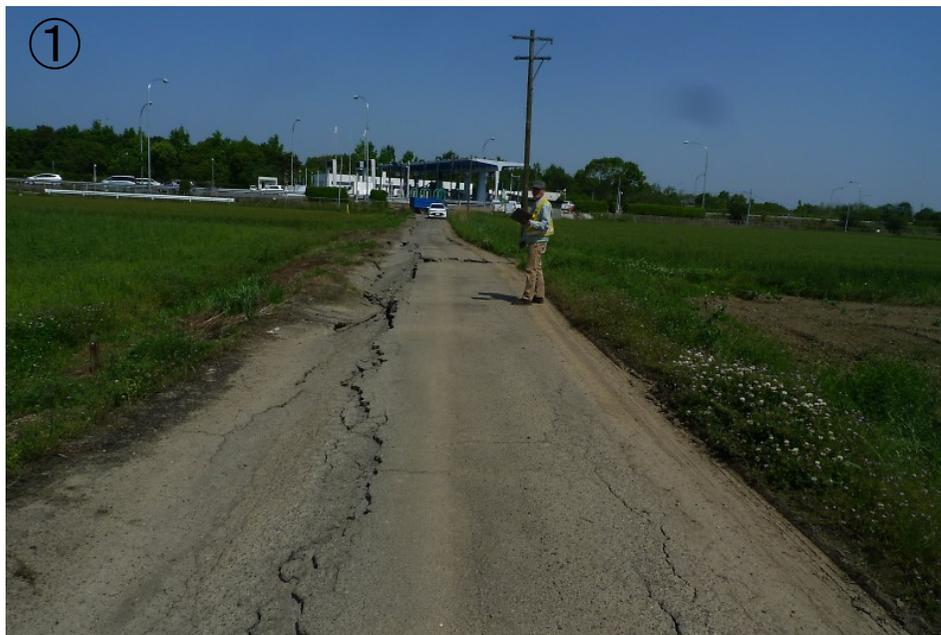
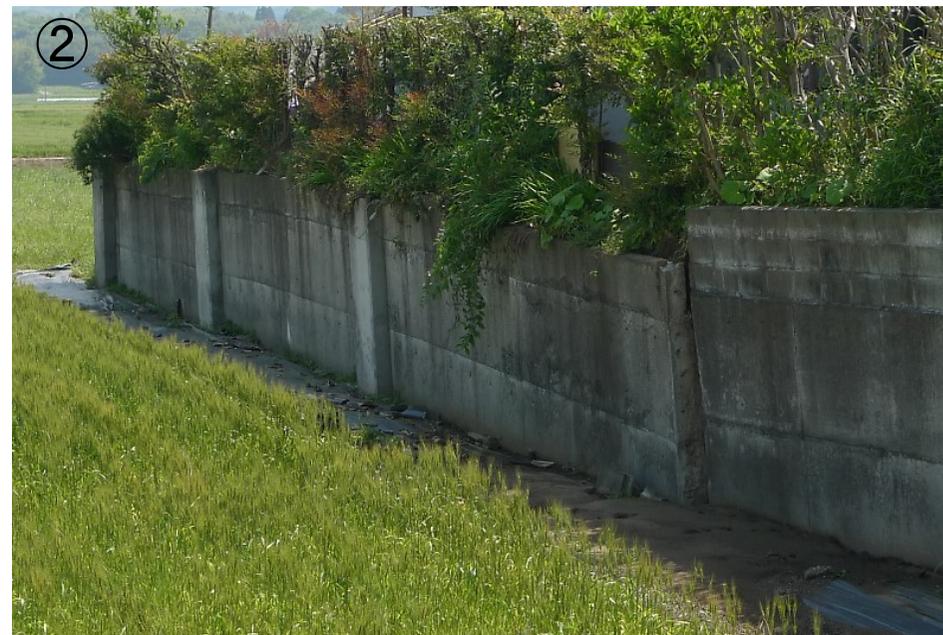
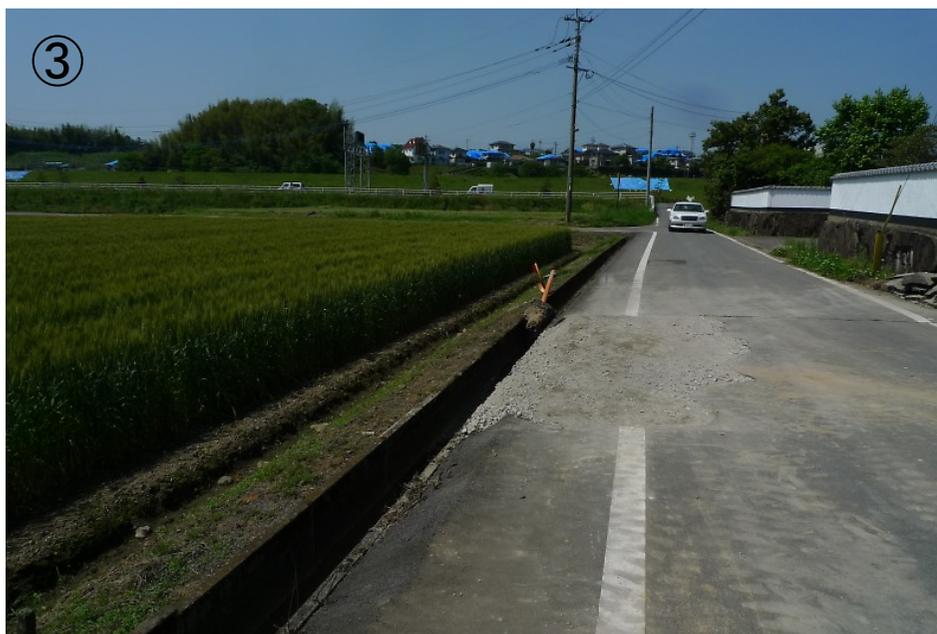
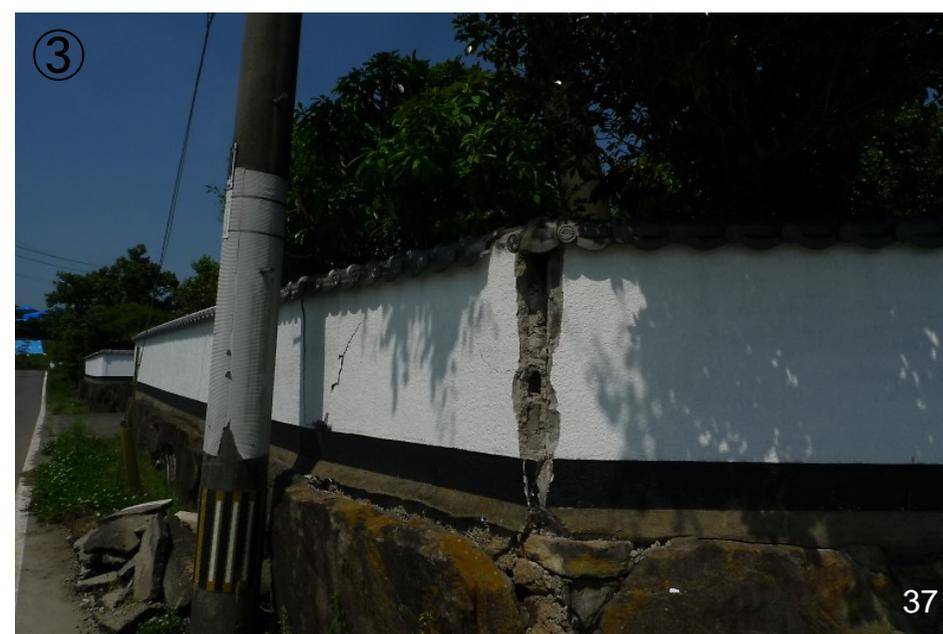
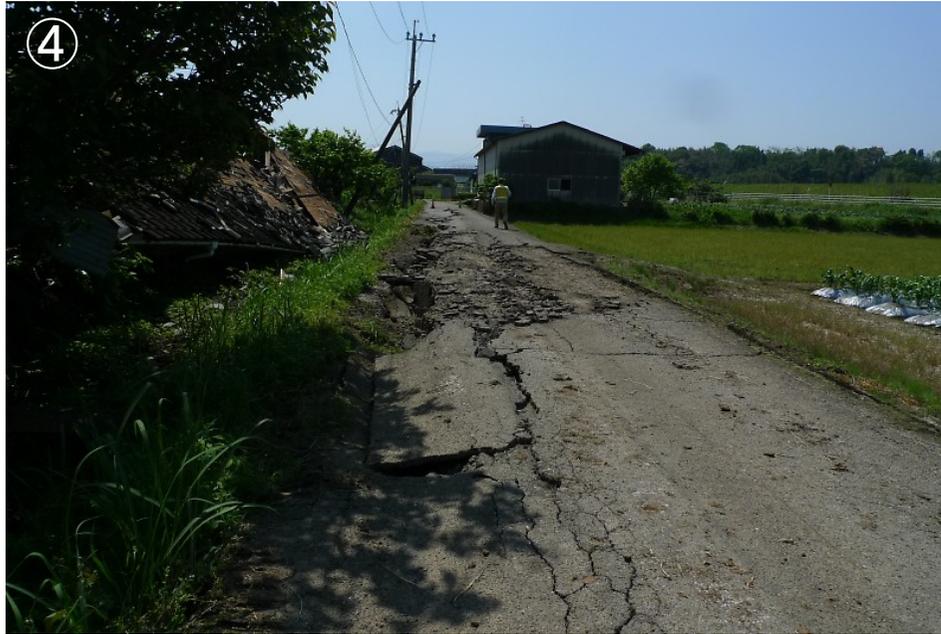
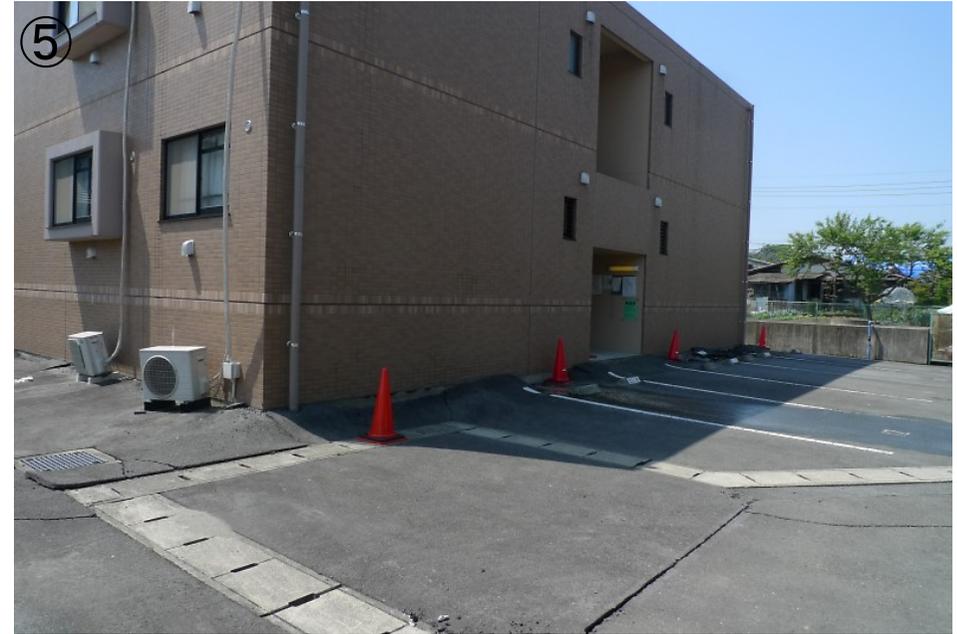
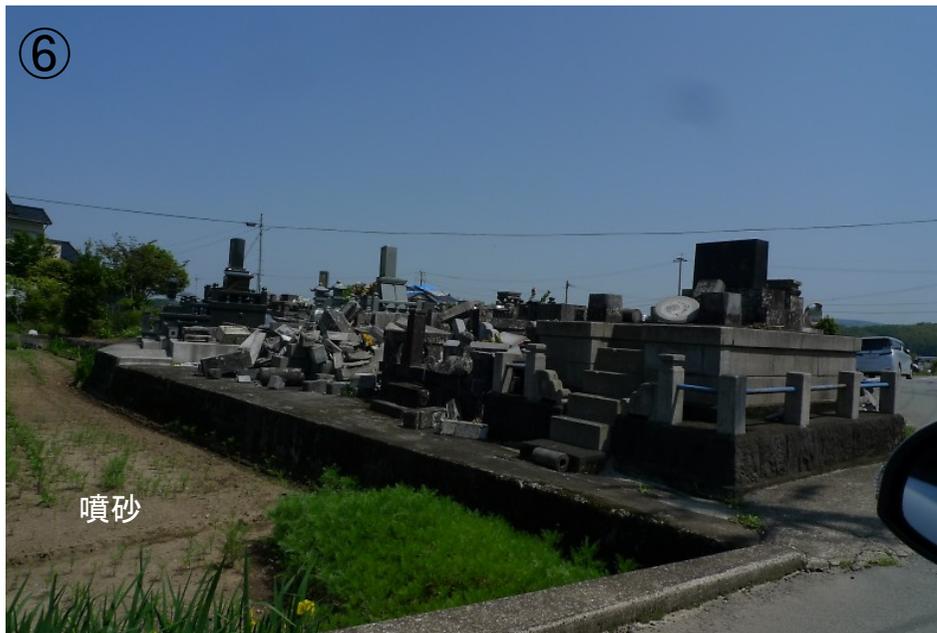
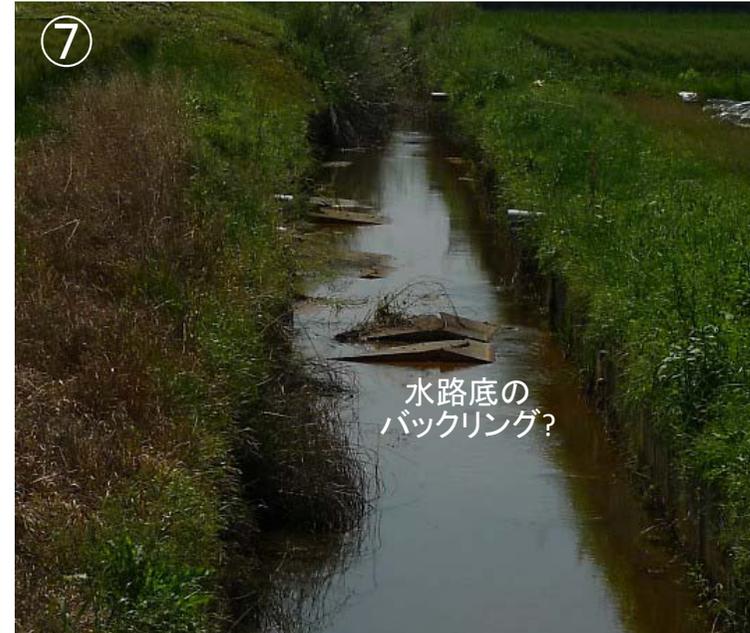
# 熊本県御船町小坂の被害

(丸数字は図19の地点番号)

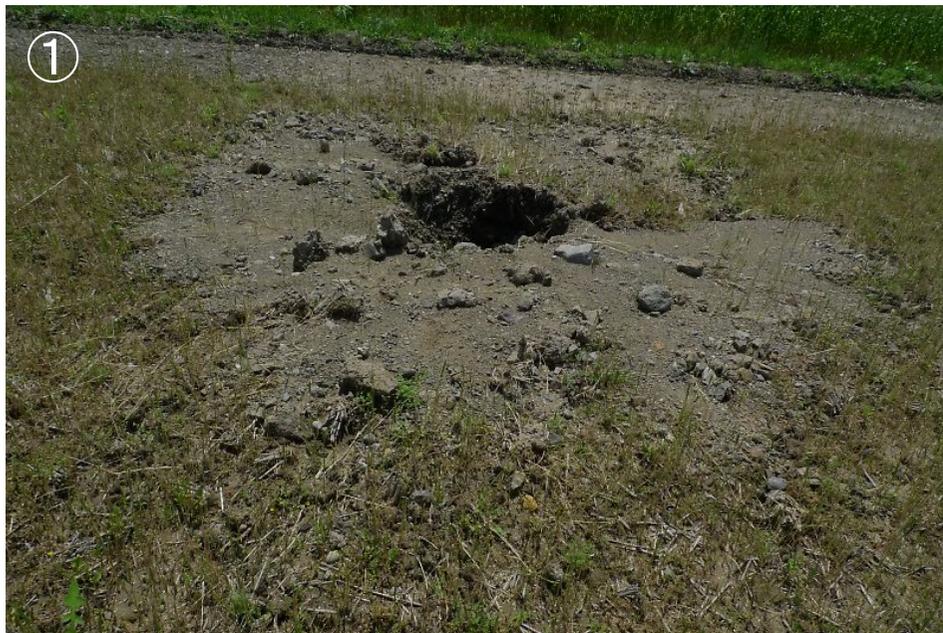
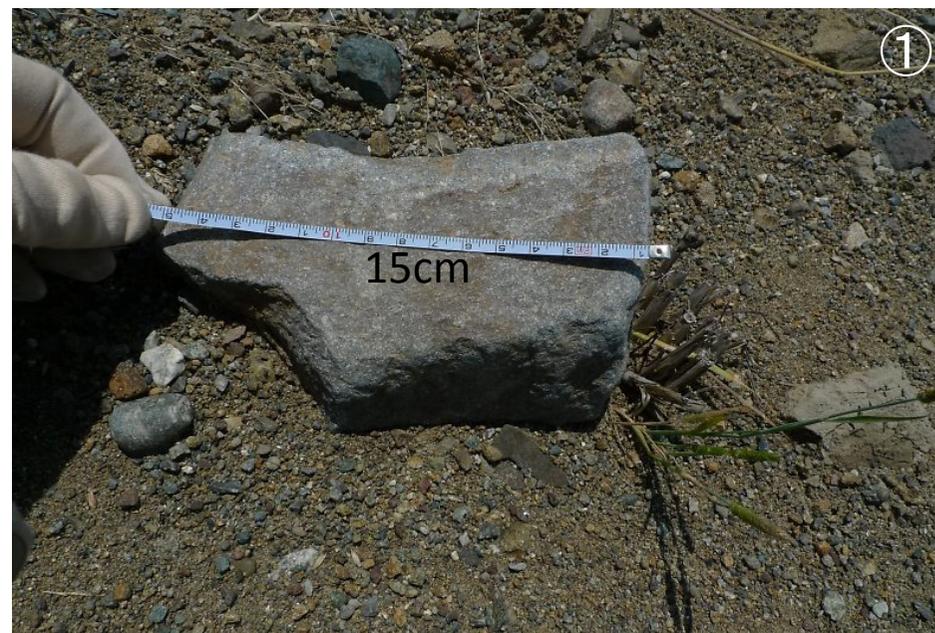
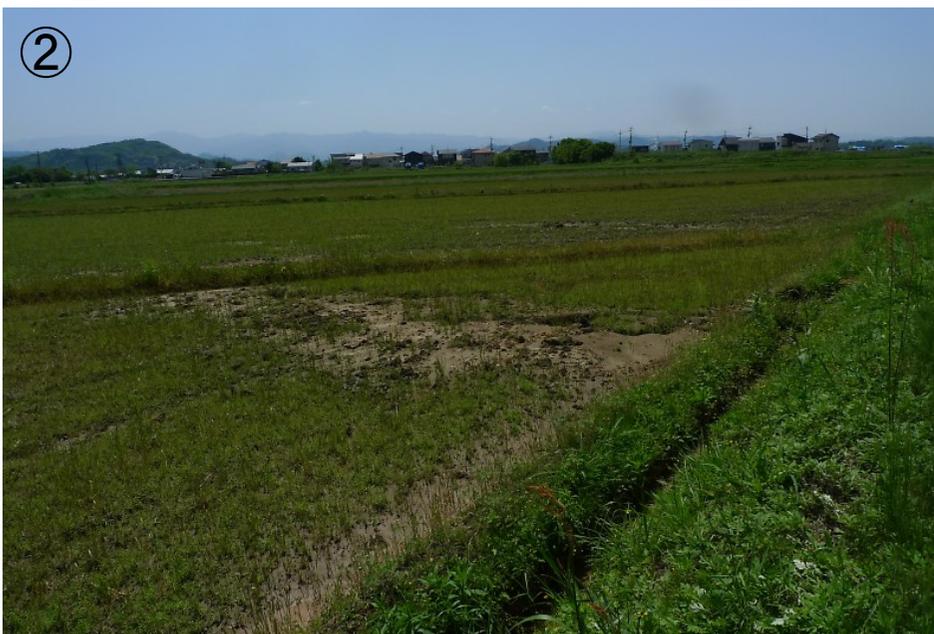
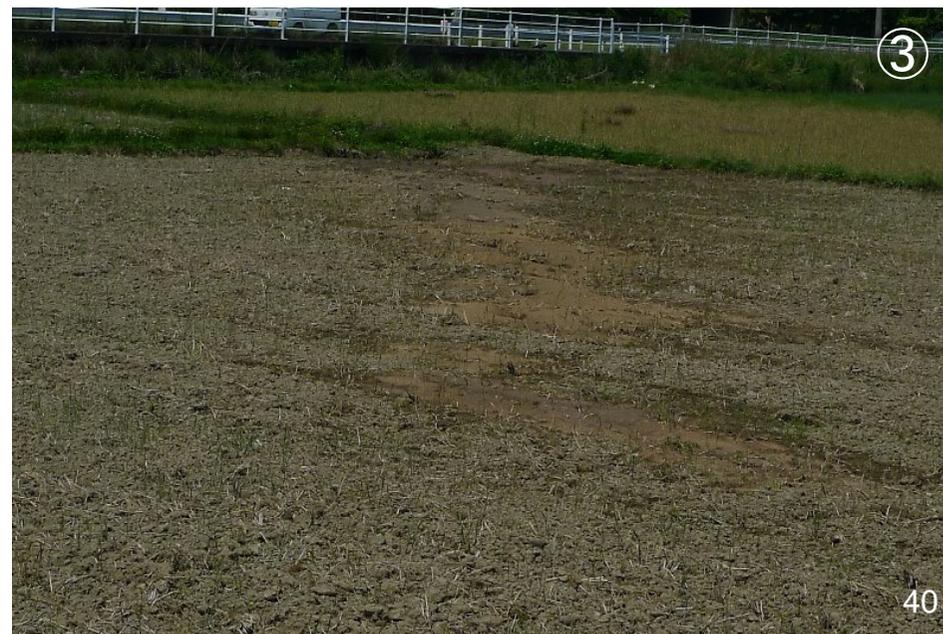
# 熊本県御船町陣の被害

図20は緑川と御船川に挟まれた低地である。農地に多数の噴砂が認められた。図の地点①では直径最大15cmほどの礫の噴出が認められた。この付近の緑川の河道は網状流路であり、河床には砂礫が堆積していると推定されることから、噴出した礫は緑川が運搬した礫である可能性がある。

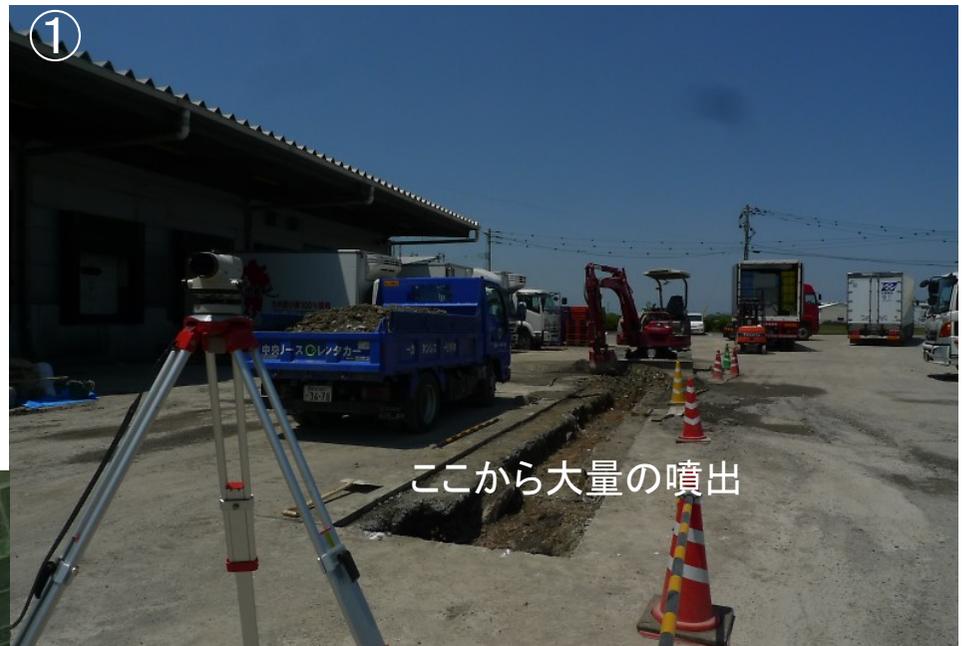
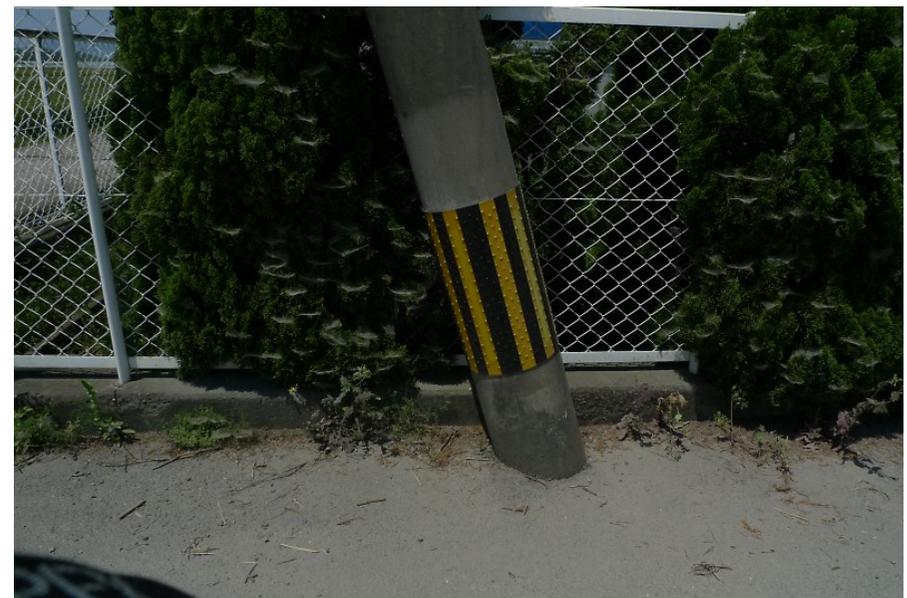
図21(背景図は2016/4/15撮影Google Earth画像)

緑川東方の農地農地(後背湿地)や、に盛土をして造成された事業所の敷地内には噴砂が見られた。図①の物送会社駐車場では、4月15日朝、社員が出社すると大量の砂水が噴出し水浸しになっていたとのことである。図21の画像でも地下水で濡れた駐車場が確認できる。周辺の道路、事業所の敷地、農地にも噴砂が見られた。

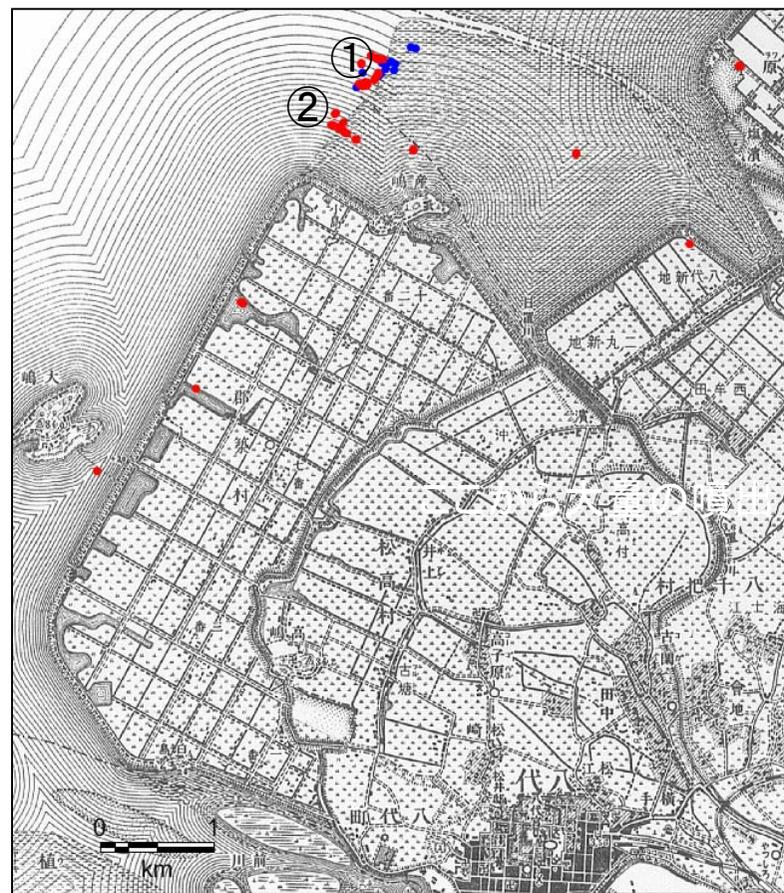
図22(背景図は2016/4/15撮影Google Earth画像)

八代市では、島原湾に面した干拓地のみならず液状化が確認された。液状化は図の①と②付近に集中していた。農地での広範囲な噴砂、農道の亀裂・噴砂、水路が噴砂で埋まるなどの被害が見られた。液状化が発生したのは、明治34年測量の地形図では海域となっていた新しい干拓地に限定されている。①②(昭和同仁町)では、1968年日向灘地震でも液状化の発生が報告されている(若松、2011)。
