# 平成28年(2016年)熊本地震 液状化調査報告(第1報)

現地調査:2016年4月28日～5月1日

防災科学技術研究所

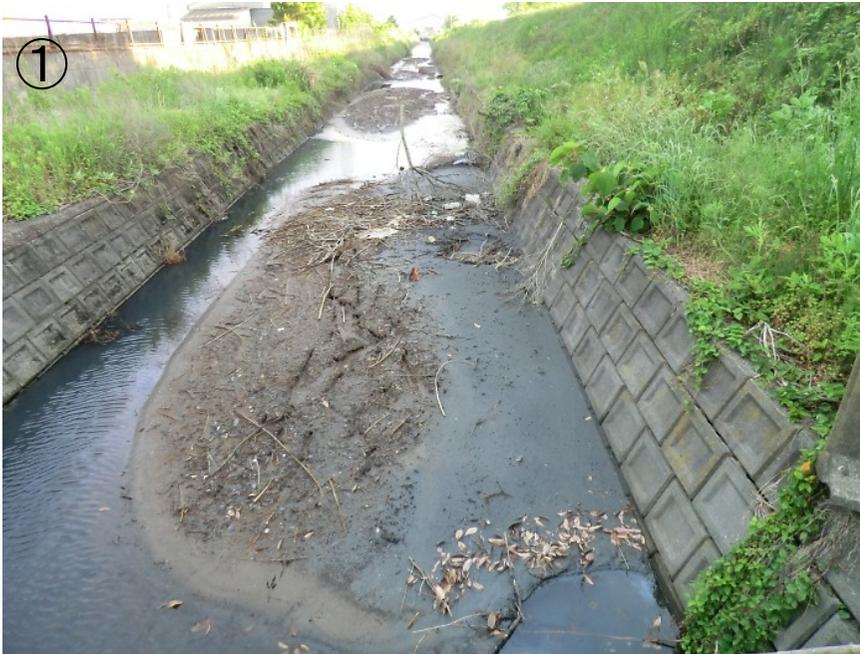
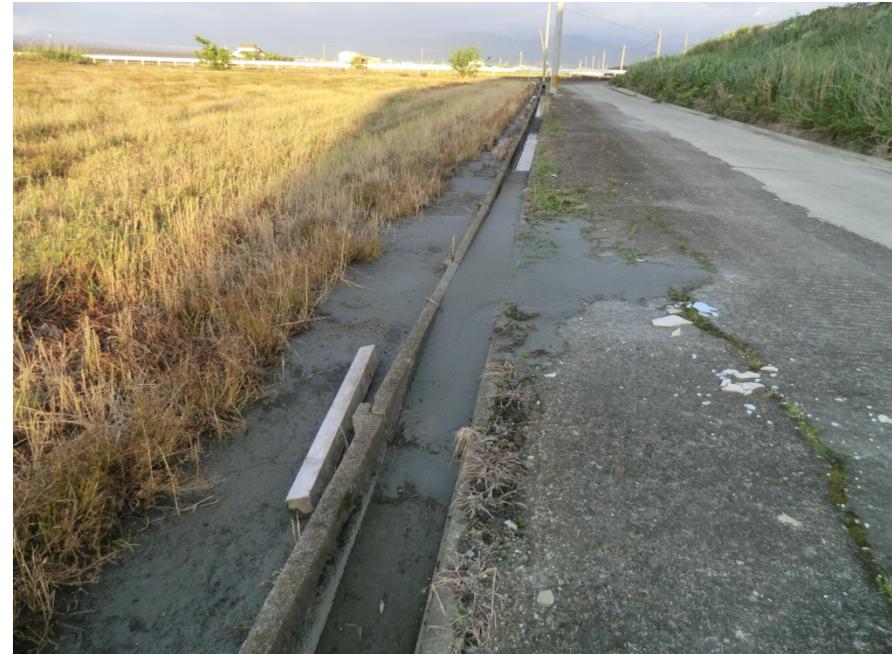
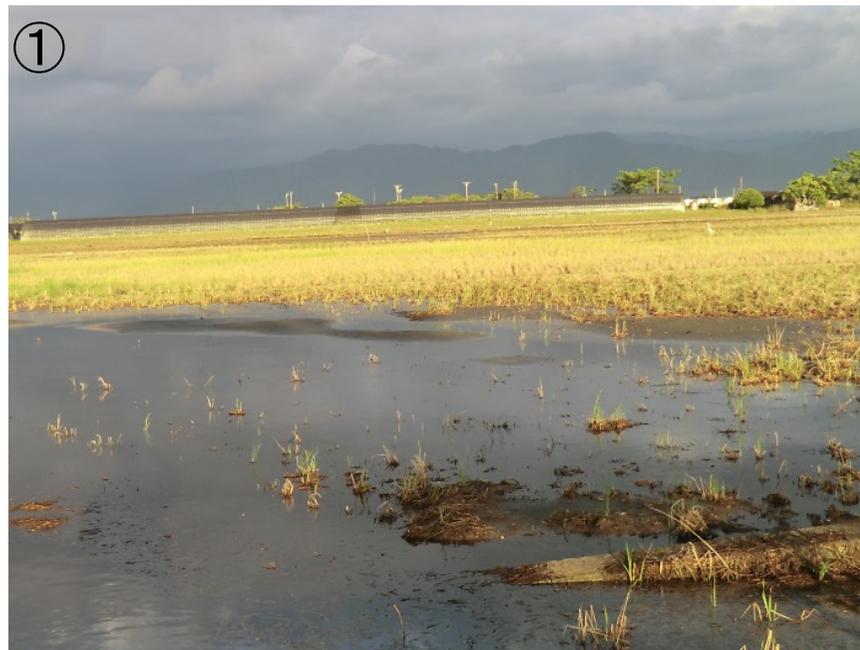
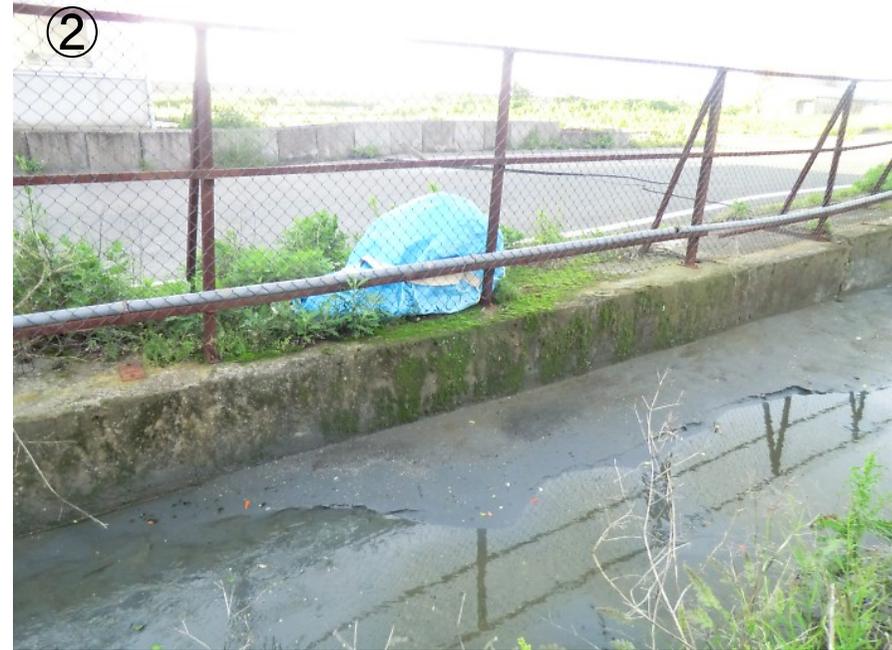
# 熊本県八代市の被害

八代市では、島原湾に面した干拓地のみならず液状化が確認された。液状化は図の①と②付近に集中していた。農地での広範囲な噴砂、農道の亀裂・噴砂、水路が噴砂で埋まるなどの被害が見られた。液状化が発生したのは、明治34年測量の地形図では海域となっていた新しい干拓地に限定されている。①②(昭和同仁町)では、1968年日向灘地震でも液状化の発生が報告されている(若松、2011)。

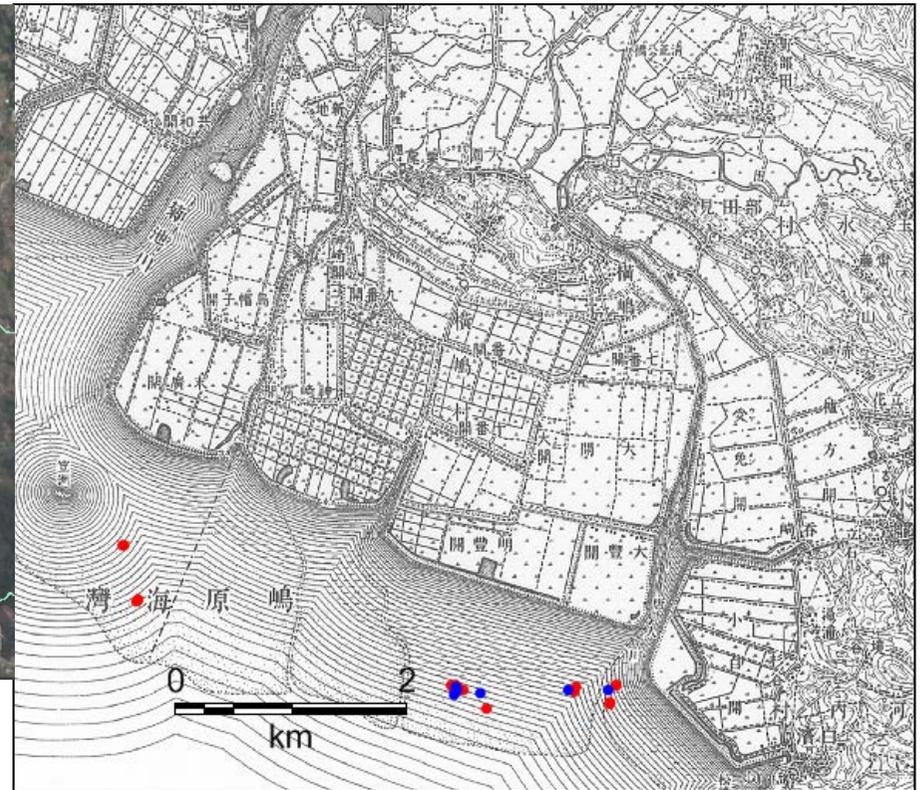
図23(背景図は2016/4/15撮影Google Earth画像)

玉名市では、島原湾に面した干拓地で液状化が認められた。被害は農地での大量の噴砂、用水路護岸の亀裂、農道の沈下・亀裂、畦畔の陥没である。液状化が確認されたのは、干拓地の南部のみである。明治33年の地形図を見ると、液状化が発生したのは明治33年には海域だった地区であることがわかる。
