災害調査 長野・新潟地震で発生した雪崩調査 (2011.3.12~3.20)

研究代表者	雪氷防災：上石 勲	実施期間	平成 22 年度
研究参加者	雪氷防災：上石 勲、石坂雅昭、本吉弘岐

2012年3月12日午前3時59分に長野県北部を震源としたマグニチュード6.6の地震が発生し、地震によって表層雪崩、全層雪崩、土砂崩壊に伴う雪崩が発生し、道路や建物に被害をもたらした。積雪や雪崩発生状況を現地調査によって把握し、今後の地震と雪崩の複合災害対策に資することとした。

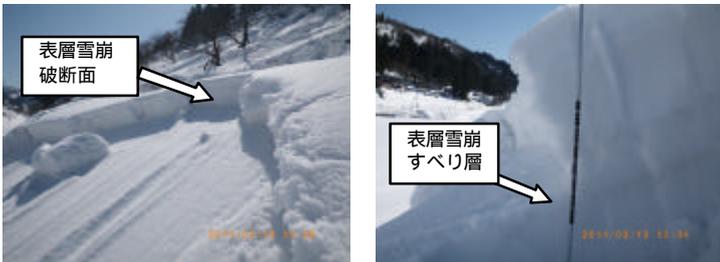
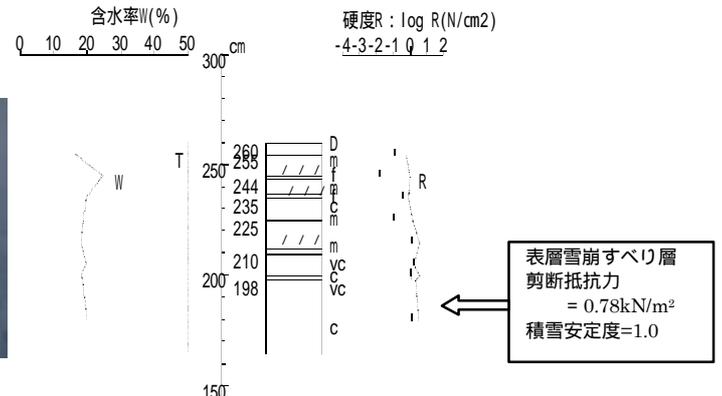
3月13日 新潟県十日町市野中

新潟県の2カ所では積雪深は2.2~2.6mで、地震で多発している表層雪崩は、ぬれざらめ雪をすべり層とし、その上部の密度20~30kg/m³の50~90cmの積雪が流下していることがわかった。また、すべり層の剪断抵抗力は0.78~1.80kN/m²で、積雪安定度(=剪断抵抗力/すべり層の上乗荷重)は1~2.3であった。自然に発生するぬれざらめ雪をすべり層とした表層雪崩よりも大きな値の測定結果も得られ、地震による振動の影響があるものと推定された。また、発生から1週間経過した3月19日の観測では、新たな降雪によってすべり面の上部の上乗荷重が増加し、積雪安定度が低下していることが分かった。また、長野県栄村横倉で道路法面からの全層雪崩が発生した箇所での積雪調査では、地面と積雪底面の剪断剥離強度は2.72kN/m²と大きく、振動による影響が加わって雪崩が発生したものと推定された。

図4 積雪状況(新潟県十日町野中 3月13日)

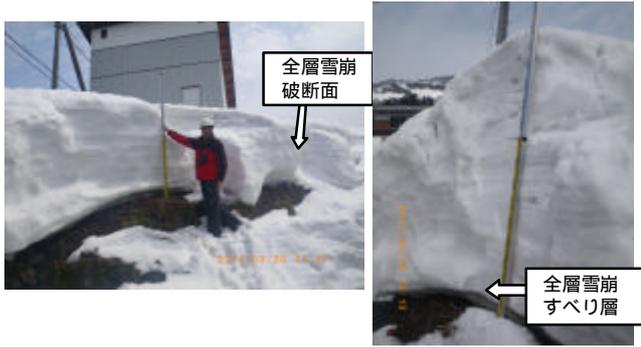
3月20日 長野県栄村青倉

図6 積雪状況(長野県栄村青倉 3月13日)
