現地調査結果

那須雪崩災害の現地調査

The field investigation of an avalanche disaster at Mt. Nasu

Abstract: An avalanche disaster occurred at Mt. Nasu in Tochigi pref. on 27, March 2017. Seven high school students and one supervising teacher were killed and 40 persons including seven high-school students other high school students and supervising teacher were injured by an avalanche. The field investigations for this avalanche disaster were started on March 28. As results of snow observation, the avalanche was caused by the weak layer of no rimed falling snow crystals which fell form in the front area of a low-pressure system. This observation result led to analyses for a snowpack model and meteorological characteristics. The hearing investigation from a person of a rescue team for an avalanche disaster, many important matters for an avalanche accident were provided.

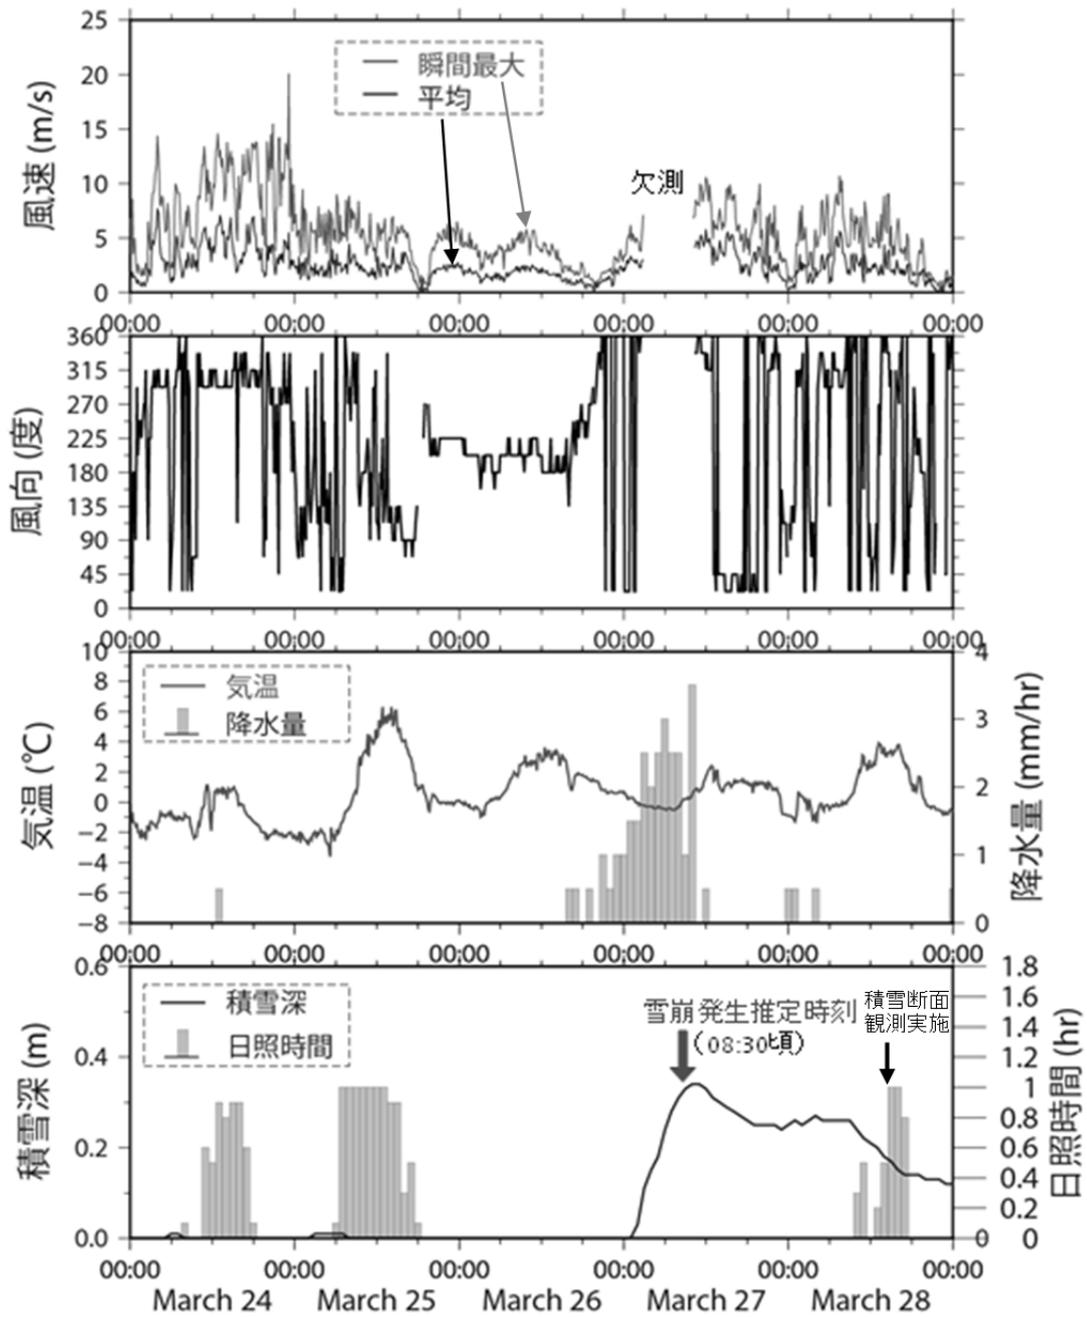
図-5に気象庁那須高原アメダスの3月24日～28日の気象経過を示す。那須高原アメダスは、3月28日の積雪断面観測地点から東に約5kmに位置し、標高749mである。表-2と図-3に示した3月28日の標高1,350m地点での積雪断面観測より、積雪表面から深さ100cmまでの積雪は全て氷点下の乾雪であることが確認されている。対流圏の平均的な気温減率は $-0.65^{\circ}\text{C}/100\text{m}$ であるから、図-5で示した標高749mの那須高原アメダスより標高が751m高い発生区付近の標高1,500mでは、気温が那須高原アメダスより約 4.9°C 低くなると考えられる。したがって、図-5の那須高原アメダスの気温の観測結果を基に標高1,500m付近の気温を推定すると、3月27日～28日は氷点下が維持されていると推定できる。したがって、雪崩が発生した3月27日には、雪崩発生区と考えられる標高1,500m付近の表層の積雪は、氷点下の雪温の乾雪であったと考えられる。

図-5より、3月25日の那須高原アメダスの最高気温が 6.9°C であるから、積雪断面観測地点では約 2.0°C と推定される。したがって、表-2と図-3、図-4に示した積雪表面から35～37cmの深さのざらめ雪層は、気温がプラスになった3月25日に形成されたと推定される。図-5の降水量の観測値より、図-3及び図-4の積雪表面～深さ数cmの積雪は28日に降った雪が形成した積雪であると考えられるが、それ以下の深さ35cmまでの積雪（深さ22～25cmの弱層を含む）は、3月26日から27日にかけて通過した低気圧（図-6参照）に伴う降雪が積もって形成されたと判断される。

3月28日の調査時にスキー場ゲレンデから雪崩発生区と考えられた通称天狗の鼻大岩の下の斜面（図-2の斜面A）を観察したが、破断面の痕跡は見つからなかった。図-5に示すように、27日の雪崩発生後も降水があり、先に示したように、標高1,500mでは、3月27日～28日は氷点下であるから乾雪が積もったことが考えられる。また、風速は27日3時00分～10時20分まで欠測であるが、27日11時以降は、例えば27日12時00分に平均風速5.8m/s、最大瞬間風速10.6m/s、28日7時30分に平均風速5.6m/s、最大瞬間風速10.7m/sを記録するなど風がやや強くなっている。

例えば新雪が積もっている場合、気温が 0℃では風速約 8m/s 以上、-5℃以下では、風速約 5m/s 以上で低い地吹雪が発生する（竹内ら、1986）ことから、27 日 8 時 30 分頃の表層雪崩発生後も風雪が続き地吹雪が生じ、28 日の観測時には破断面などの表層雪崩発生の痕跡は分かりづらくなってしまったことが考えられる。

図-5 気象庁那須高原アメダスの3月24日～28日の気象経過
 (那須高原アメダス：3/28積雪断面観測地点から東に約5km，標高749m，
 風向：90度：東，180度：南，270度：西，360度：北)

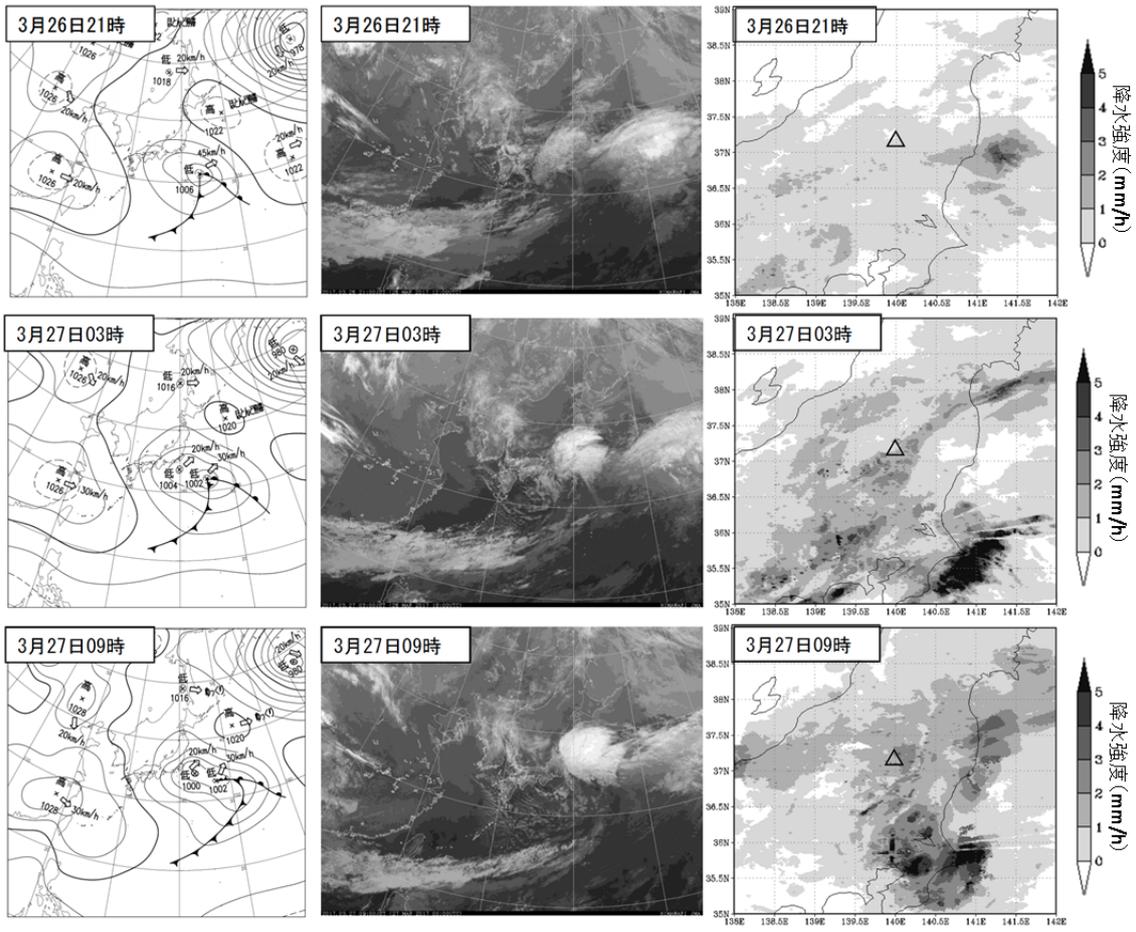
図-6 気象庁地上天気図と気象衛星赤外画像（宇都宮気象台，2017），
及び解析雨量（中心の△は那須岳の位置，GRADSにて作図）

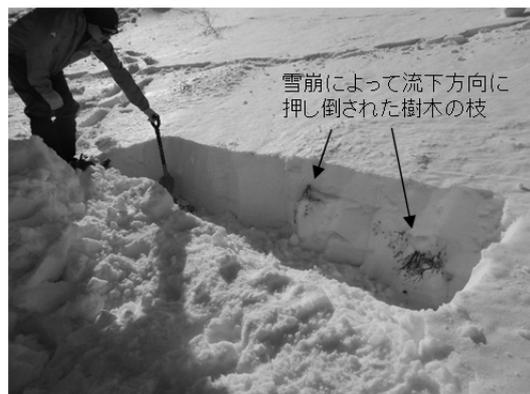
ポイント①トレンチ調査地点では沢を横断する形でトレンチを掘削した．同地点の積雪深は2mであった．図-8にポイント①のトレンチの積雪の状態を示す．ポイント①のトレンチでは，3月28日の積雪断面観測の際に，積雪表面から35～37cmの位置に観測されているざらめ雪層と同一と考えられるざらめ層が確認でき，その上に30～50cm程度のしまり雪とこしまり層が観測された．積雪層は通常平行であるべきであるが，図-8に示すように，層の不整合の現象が確認された．この原因として，雪崩流下の削剥が考えられる．また，図-9にポイント①のトレンチの積雪内の樹木の状態を示す．上記ざらめ層の上部の積雪に，雪崩の流下に伴って下流側に押し倒されたと推定される樹木の枝が確認された．これも雪崩が通過した際の痕跡のひとつと考えることができる．

図-9 積雪内の樹木の状態 (図-7 ポイント①トレンチ, 2017年4月2日撮影)

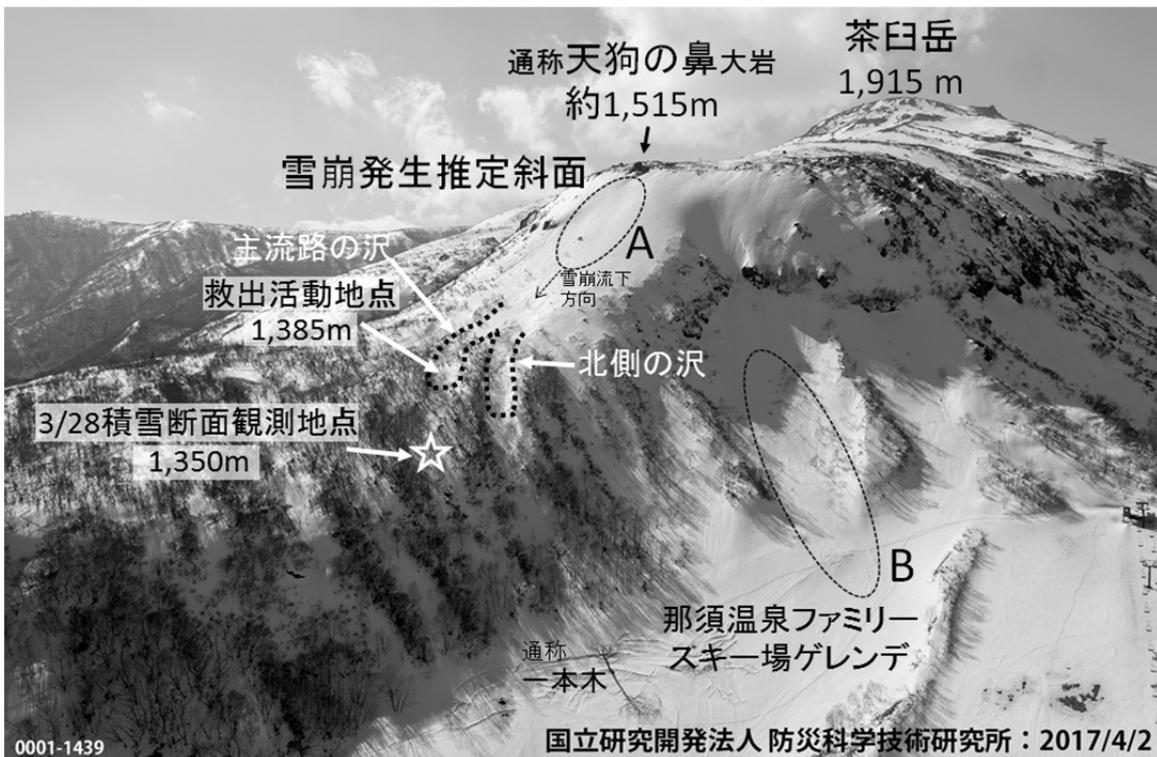
以上の現地調査結果からおおよそ推定された雪崩到達範囲を国土地理院地図（図-22）に記入した。また、那須岳雪崩発生地全景（図-23）に点線で記入した。天狗の鼻大岩下の発生区では弱層の破壊をきっかけに、弱層の上に降り積もった上載積雪となった新雪が、斜面の傾斜方向に流下したと推定される。さらに、雪崩は、図-22 のポイント①、②を含む沢（主流路の沢）地形を流れ下り、流下中に弱層の下の新雪・こしまり雪層も巻き込んで（図-8 と図-10 のトレンチ調査結果参照）雪崩の質量が大きくなることで流下速度が上昇したと推定される。流路の途中では、雪崩は、ざらめ雪層も巻き込みながら流下した（図-12 のトレンチ調査結果参照）と考えられる。沢地形の幅が狭くなり左に屈曲しているポイント③地点付近で雪崩の速度が低下した堆積区では、ブロック状の塊ではなくサラサラの粒子状のデブリとして堆積したと推定される。図-22 の枝折れ痕跡と拾得物の位置により、主流路の沢では、少なくとも標高 1,380m 付近までは流下したことが確認された。また、発生した表層雪崩は図-22 に示すように北側の沢にも流下し

図-23 那須岳雪崩発生地全景（図-2に点線で示したおおよその雪崩到達範囲を記入）

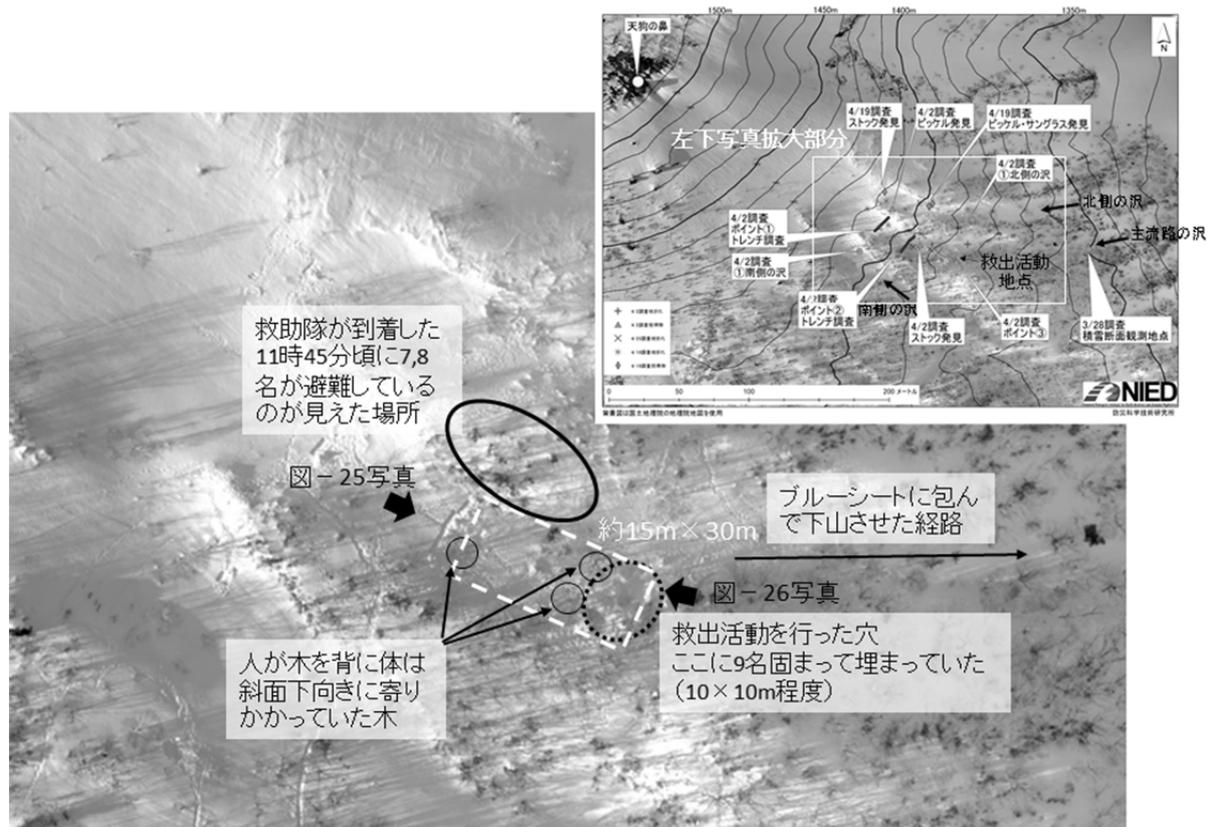
第3フェーズ救出活動に関わる聞き取りから、2017年3月27日の救出活動時における救出活動地点付近の位置関係を図-24～図-26に整理した。

図-24 那須山岳救助隊副隊長への聞き取り調査から作成した救出活動地点付近の位置関係 (ベースの空中写真は2017年4月2日に無人航空機にて防災科研が撮影)

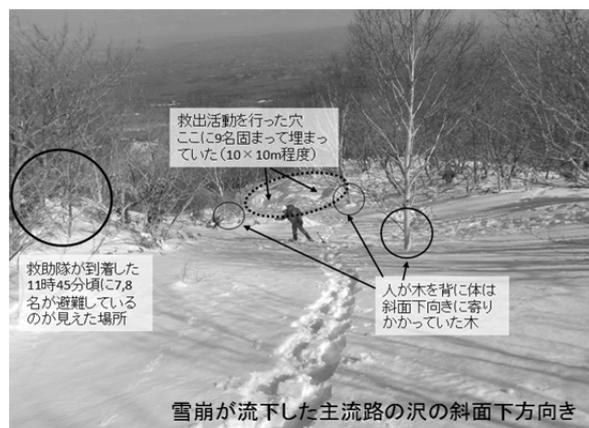
図-25 那須山岳救助隊副隊長への聞き取り調査から作成した救出活動地点付近の斜面上方から見た位置関係 (ベースの写真は2017年4月2日に防災科研が撮影)

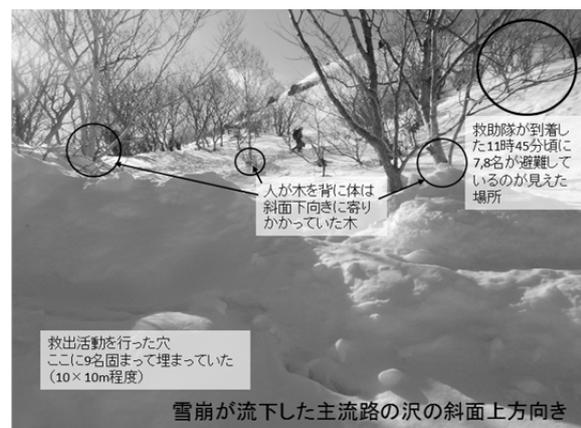
図-26 那須山岳救助隊副隊長への聞き取り調査から作成した救出活動地点付近の斜面下方から見た位置関係 (ベースの写真は2017年4月2日に防災科研が撮影)

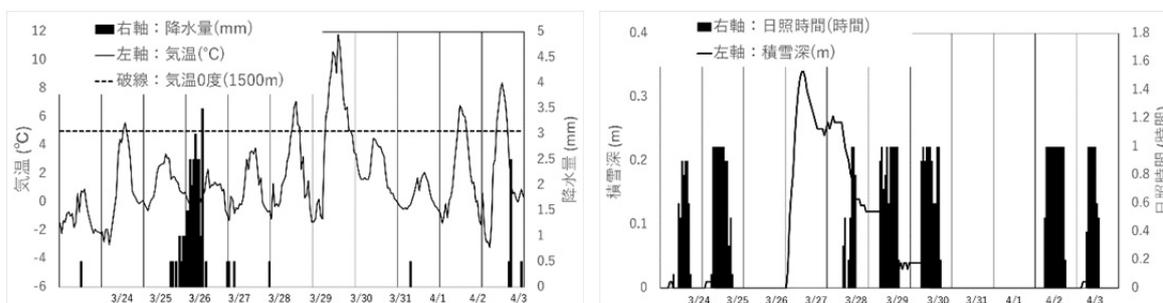
749 m である。気温減率 $0.65\text{ }^{\circ}\text{C}/100\text{ m}$ の場合、雪崩発生領域のある標高 1,500 m における気温は観測点より約 $4.9\text{ }^{\circ}\text{C}$ 低い。図 2 左の点線は、標高 1,500 m における気温 0 度のラインである。この図によると、3 月 27 日の雪崩発生から 4 月 2 日の無人航空機撮影までの間に、日照がみられたのは 3 月 28 日から 3 月 30 日および 4 月 2 日の 4 日間である。3 月 29 日および 3 月 30 日の 2 日間は、現場付近の気温が 0 度を超え、アメダス観測点での積雪量は 3 月 30 日でゼロとなっている。ここから、撮影が行われる 4 月 2 日までの間に、雪崩発生直後の積雪表面の状態から、表面の様相が変化している可能性が指摘できる。

図 2 アメダス観測点「那須高原」の観測値 (2017 年 3 月 24 日～4 月 3 日)
左：降水量，気温，右：日照時間，積雪深

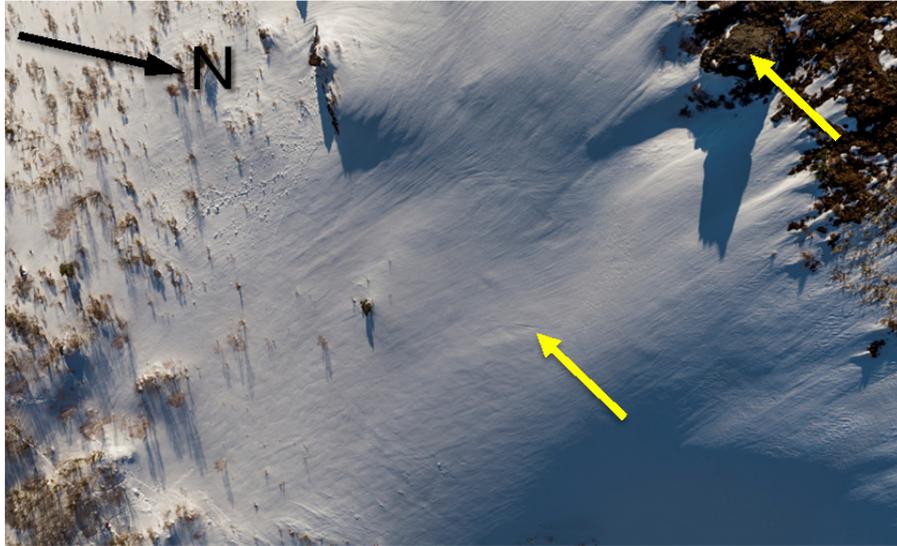
図 3 分解能 2.95 cm/px の垂直写真の一部（右上矢印は天狗岩，中央はクラック状の模様）

作成したオルソ画像の分解能は 2.95 cm/px であり、雪面に落ちているペットボトルを認識できる分解能である。このような超高解像度の画像を立体視して観察することにより、雪面上にクラック状のテクスチャ等が確認された(図3)。しかし、発生から6日が経過し、途中の2日間で気温がプラスに転じる日を挟むため、積雪表面の状態は発生直後の状態をどの程度残しているのかは明らかではない。したがって、写真判読をとおした雪崩発生域の認定や、雪崩発生メカニズムの推定を行うことはできなかった。過去、このレベルの超高解像度な積雪状態を撮影したデータは少なく、雪面のテクスチャが意味する雪崩運動現象との対比に関する知見が十分ではないことも、推定を難しくする理由の一つである。今後、無人航空機が普及し、多

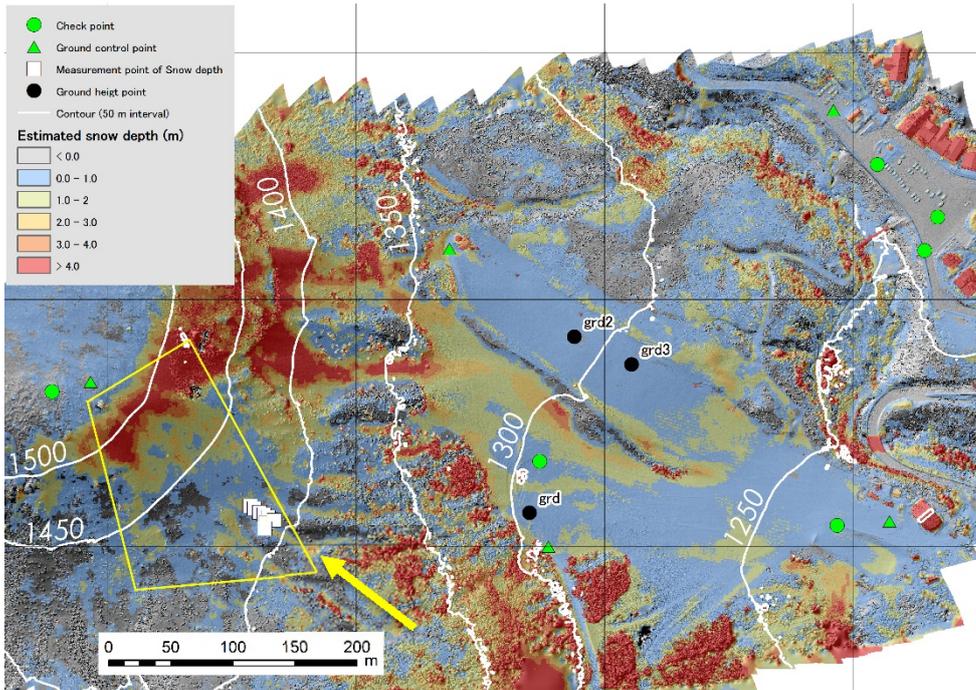
図4 雪崩発生エリア周辺の推定積雪深 (ESD) 図 (巻末にカラー図を示す)

ESD が 0.0 m 以下は無彩色. 背景は積雪 DSM 陰影図. 三角は地上基準点, 丸印は精度検証点, 四角は積雪深の実測地点, 黒丸は ESD の精度確認に使用した地表面が露出している地点. 白線は積雪 DSM から作成した等高線 (50 m 間隔). 矢印は救助活動が行われた地点, 黄色四角は図 3 の範囲を示す.

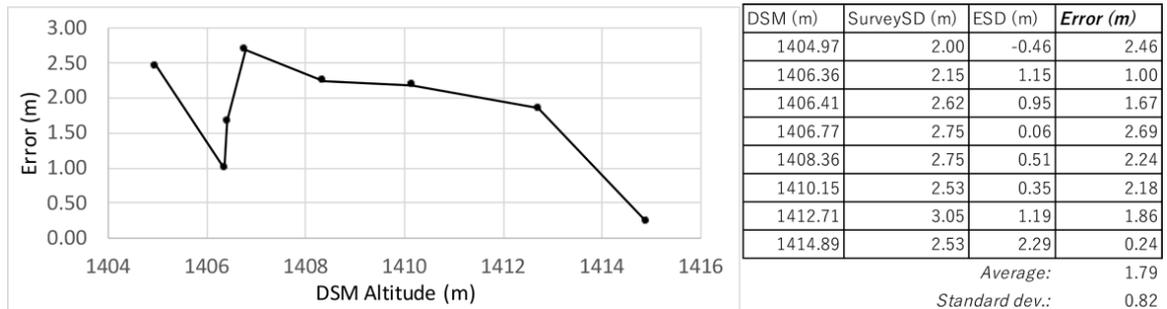
3月27日の雪崩災害発生後に救助活動が行われた地点より 30 m 程度上方の斜面において, ゾンデ棒により 8 点の積雪深を計測した. 実測値と ESD とを比較した結果, ESD が平均 1.79 m 小さく見積もられていた (図 5). この地域には高さ 2 m 前後のチシマザサ等が分布しており (薄井, 1972), 4月25日以降の現地観察では, 既に人の背丈を超える笹が密生し (図 6 左), 地表面から見上げて空はほぼ見えない (図 6 右). ここから, 航空レーザ測量のレーザが地表まで到達しておらず, 笹の高さが含まれた地表 DEM となっていることが考えられる.

図 5 実測積雪深 (SurveySD) と ESD との差 (Error)

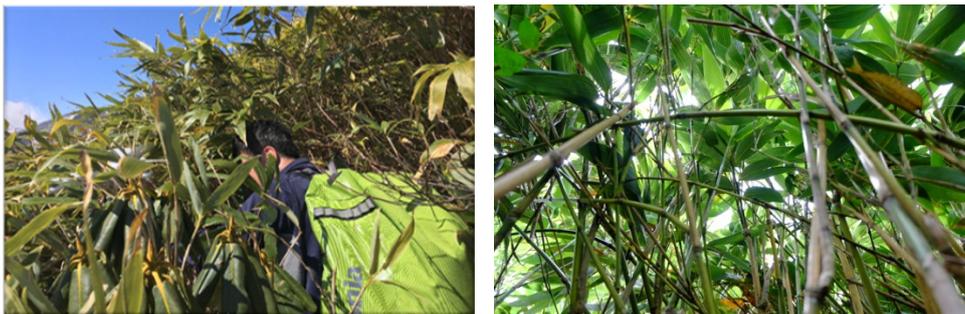
図 6 雪崩発生エリアに繁茂する笹の状況 (左), 地表から天頂方向を見た状態 (右)

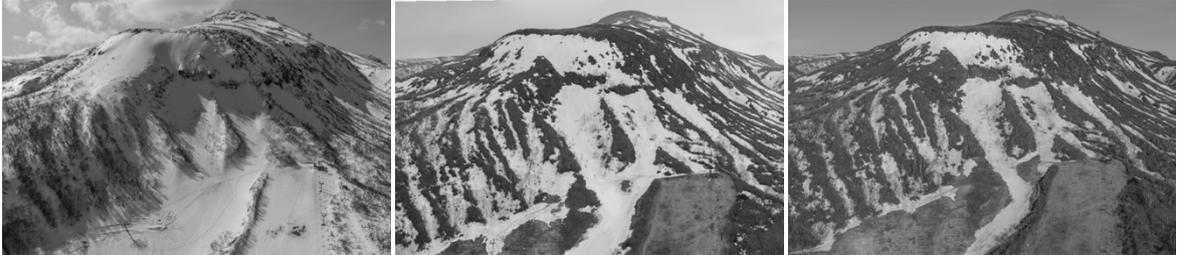
無人航空機による空撮は4月2日、19日、25日、5月30日の4回実施した。このうち4月19日は山頂付近で強風のため、SfM解析に使用できる写真を得ることはできなかった。初回の4月2日は積雪状態の調査、2回目以降は融雪により地表面が露出することを期したものである。しかしながら前述のとおり融雪後の笹の高さの回復は著しく速く、結果として地表面高に類するデータの取得はできなかった。しかし、調査地全景を撮影しており、融雪の過程で現れる谷筋や残雪量の過多、笹植生の被覆等を明瞭に判読することができる(図7)。

図7 調査地全景(撮影日は左:2017年4月2日,中:4月19日,右:4月25日)

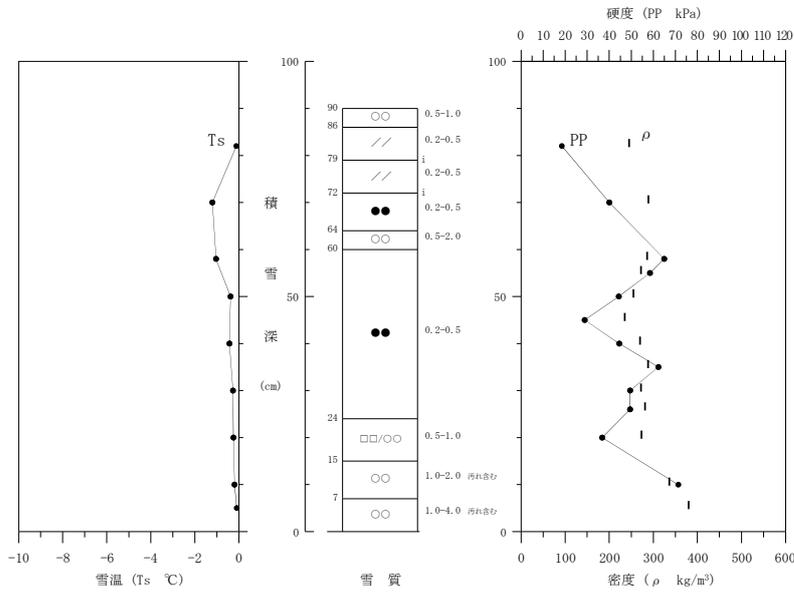
那須岳南東斜面で行った積雪断面観測の結果を図-3 に, 積雪断面の写真を図-4 に示す. 図-3 において積雪深は斜面に垂直に測定している. 地上高 0~24 cm の積雪はざらめ雪 (一部こしもざらめ雪) であり, 汚れを含んでいることから, 3 月 26~27 日の大雪の前から堆積していた古い雪であると判断できる. 前章の気象の推移と照らし合わせると, 地上高 24~64 cm の積雪が 3 月 26~27 日の大雪によってもたらされたものであり, この内, 上部 4 cm (地上高 60~64 cm) は 3 月 29 日~30 日の晴天時の融解によってざらめ化したと考えられる. また, 地上高 64~90 cm の積雪が主に 4 月 1 日に降った雪であり, この内, 上部 4 cm (地上高 86~90 cm) は 4 月 2 日から 4 月 3 日午前までの晴天時の融解によってざらめ化したとみなすことができる. 雪温はほぼ全層にわたってマイナスであり, 3 月 26~27 日の積雪は上部 4 cm を除いて温暖変態の影響をあまり受けていないと言える. 3 月 26~27 日の大雪に対応する地上高 24~60 cm のしまり雪層に着目すると, その密度は地上高 45 cm を除くと 255~288 kg/m³ の範囲であるが, 地上高 45 cm だけが小さく 235 kg/m³ であった. また, この層の硬度 (デジタル式荷重測定器 (プッシュゲージ) による測定) は 28.9~64.9 kPa の範囲であり, 密度の小さい地上高 45 cm の硬度が極めて小さいことが明らかになった. 密度・硬度ともに極めて小さかった地上高 45 cm の積雪の粒子をほぐし, 接写した写真を図-5 に示す. この高さの積雪は比較的大きいサイズの板状結晶のなごりを有する雪粒子を多数含んでいることが特徴であった.

図-3 那須岳南東斜面における積雪断面観測の結果.

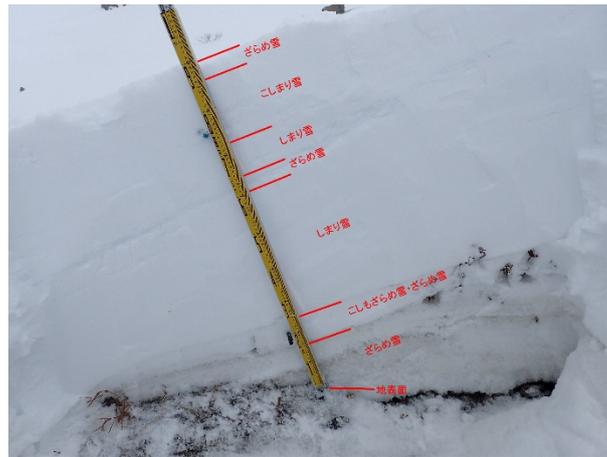
図-4 那須岳南東斜面における積雪断面の写真.

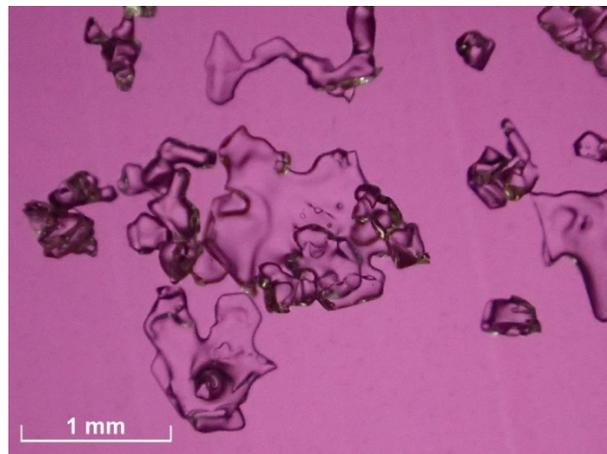
図-5 地上高 45 cm の積雪の粒子 (那須岳南東斜面).

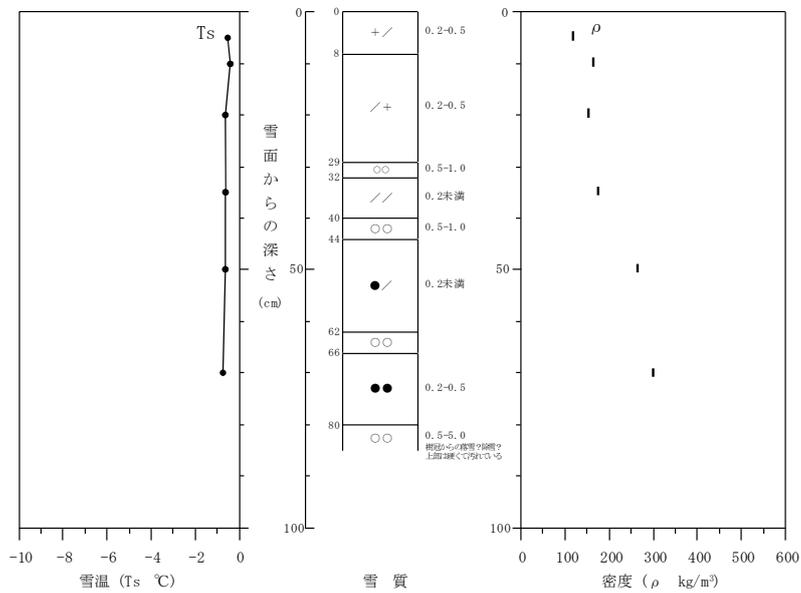
次に, 安達太良山 (鷲倉温泉) で行った積雪断面観測の結果を図-6 に, 積雪断面の写真を図-7 に示す. 観測地点近傍における気象の推移 (アメダス鷲倉 (標高 1220 m) 及び新潟大学白糸の滝駐車場観測点 (標高 1120 m), 図省略) と照らし合わせた結果, 雪面から 8~29 cm の深さの積雪層が 3 月 26~27 日の低気圧性の降雪に対応しており, 雪温がマイナスであること等から堆積後に温暖変態の影響は受けていないものと考えられる. 3 月 26~27 日の降雪に対応する積雪層の粒子をほぐし, 接写した写真を図-8 に示す. この積雪層には, 雲粒付着のほとんどない板状結晶や柱状結晶が多数認められた.

図-6 鷺倉温泉における積雪断面観測の結果.

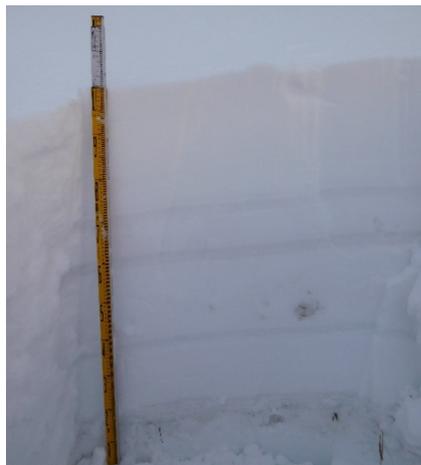
図-7 鷺倉温泉における積雪断面の写真.

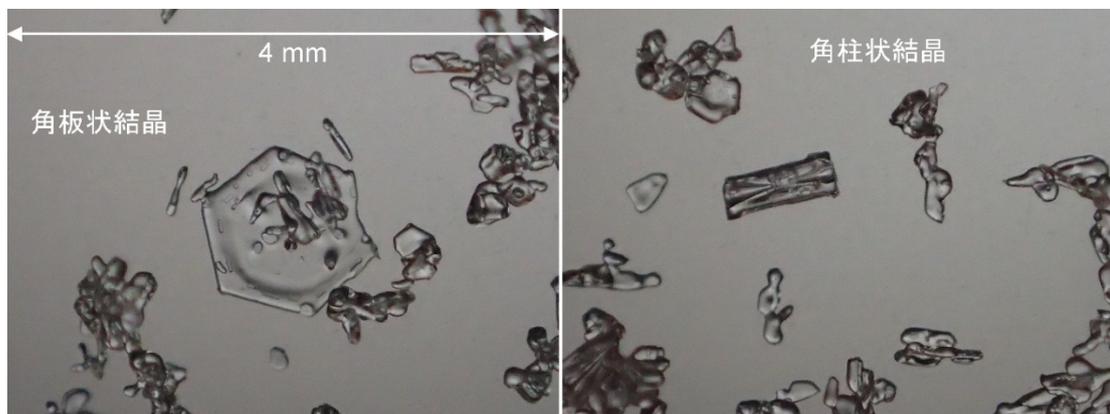
図-8 3月26~27日の降雪に対応する積雪層の粒子(鷺倉温泉).

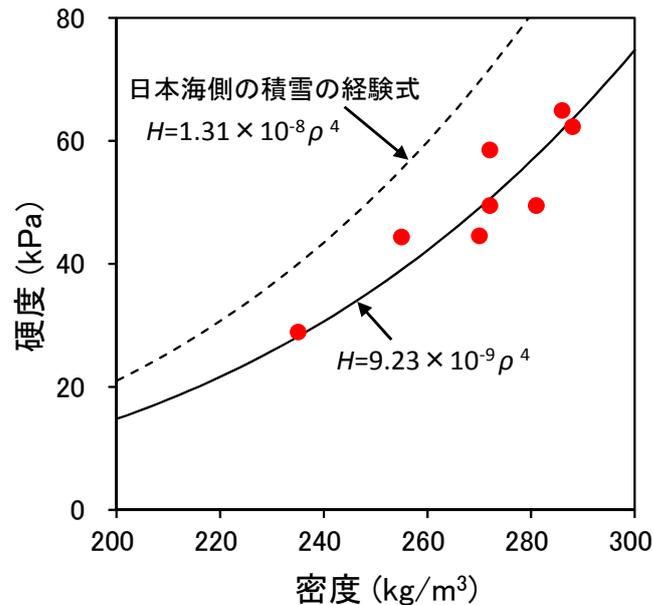
本調査で得られた硬度の多くは式(1)の曲線よりも下側に位置しており, 今回の低気圧による積雪には日本海側地域の経験式が適合しないことが分かる. 乾いたこしまり雪・しまり雪の硬度は密度の 4 乗に比例することは古くから知られているので (木下, 1960), これに従って今回の測定値に最適な経験式を求めると, 図-9 に実線で示した式(2)が得られた.

図-9 那須岳南東斜面における地上高 24~60 cm のしまり雪層の密度と硬度の関係。

式(2)の係数と式(1)の係数の比の値は約 0.70 であることから、同一密度でみたとき地上高 24~60 cm の積雪の硬度が日本海側地域の平均的な値の約 70%であることを意味している。これはあくまで大雪から 1 週間経過した積雪の力学的特性であるが、3 月 27 日の時点でも低気圧によってもたらされた積雪層（新雪）の硬度が極めて小さかった可能性が考えられる。
