# 新潟県中越地震 斜面崩壊地における雪崩発生危険度分布

－ 「雪氷災害の発生予測に関する研究」の中間成果 －

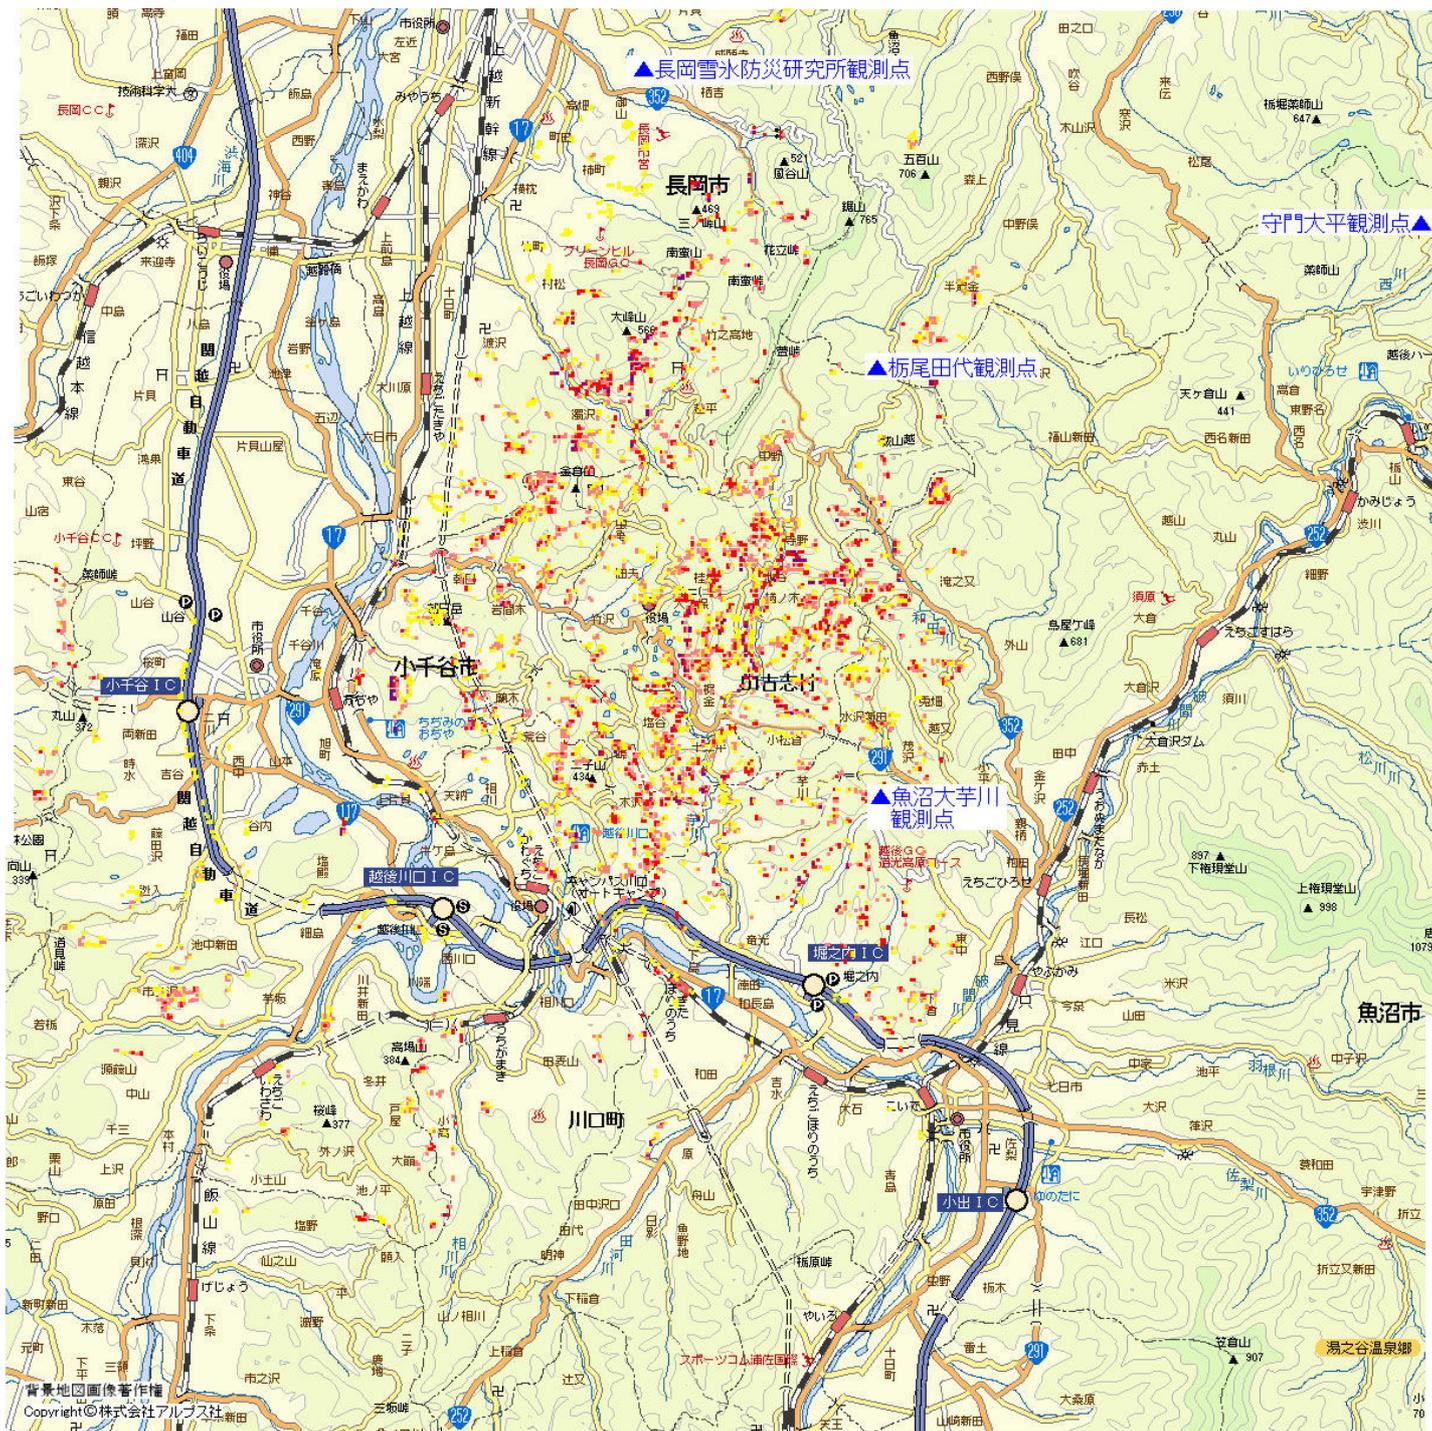
雪崩は傾斜が急なほど起こりやすいことから、崩壊地における斜面の傾斜角が一つの目安となります。どのくらいの傾斜のときに地表面と積雪の間で滑りが発生し、雪崩が発生するか実験を行い、この中間結果と国土地理院による新潟県中越地震災害状況図、50mメッシュの標高データを用いて、雪崩発生危険度分布図を作成しました。

地図上の色のついた四角が斜面崩壊地を表し、雪崩発生危険度ごとに色分けしてあります。

■ 20度以下(比較的危険は少ない) ■ 20~30度(条件次第で雪崩発生) ■ 30~40度(雪崩発生の危険性が高い(大規模になる可能性も)) ■ 40度(いつ雪崩が発生してもおかしくない)

図中の▲は、長岡雪氷防災研究所で公開している積雪情報観測点です。

(注) これは、積雪に対する地面の支持力より積雪が滑り落ちようとする力がまさり、その結果生じる全層雪崩を対象としたものです。この他に雪が多量に積もり積雪の中の弱い層から滑り落ちる表層雪崩や、笹や茅などの倒伏によって積雪の支持力が低下することにより発生する種類の全層雪崩は、ここで対象とした斜面崩壊地だけではなく降積雪と気象条件によって起きますので、注意が必要です。
