平成28年(2016年)熊本地震
液状化調査報告(第2報)
阿蘇市・南阿蘇村

現地調査:2016年5月21日～5月22日

防災科学技術研究所

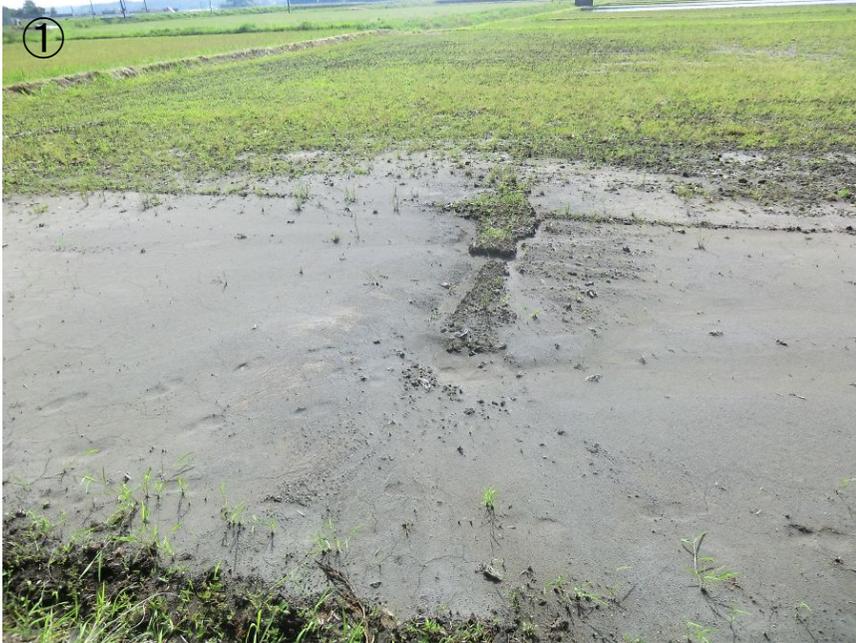
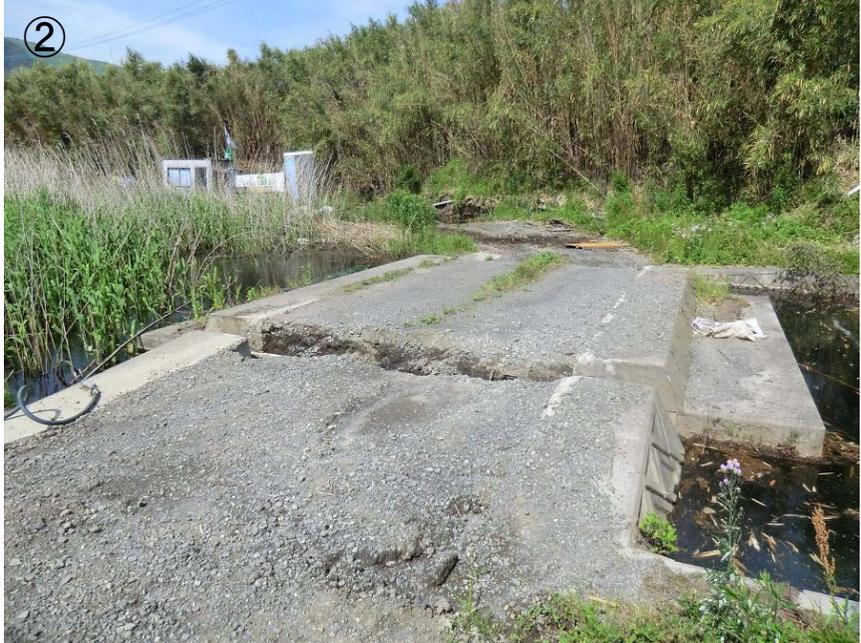
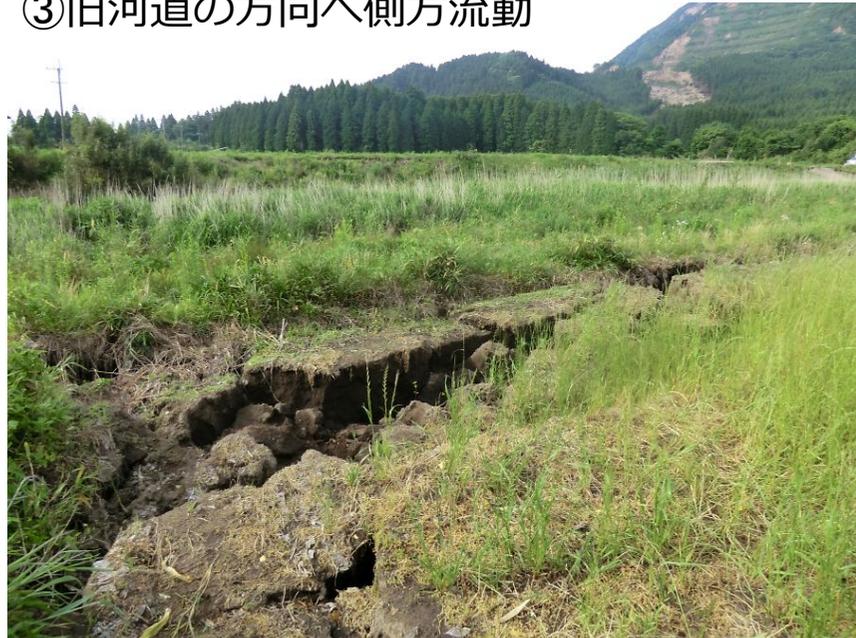
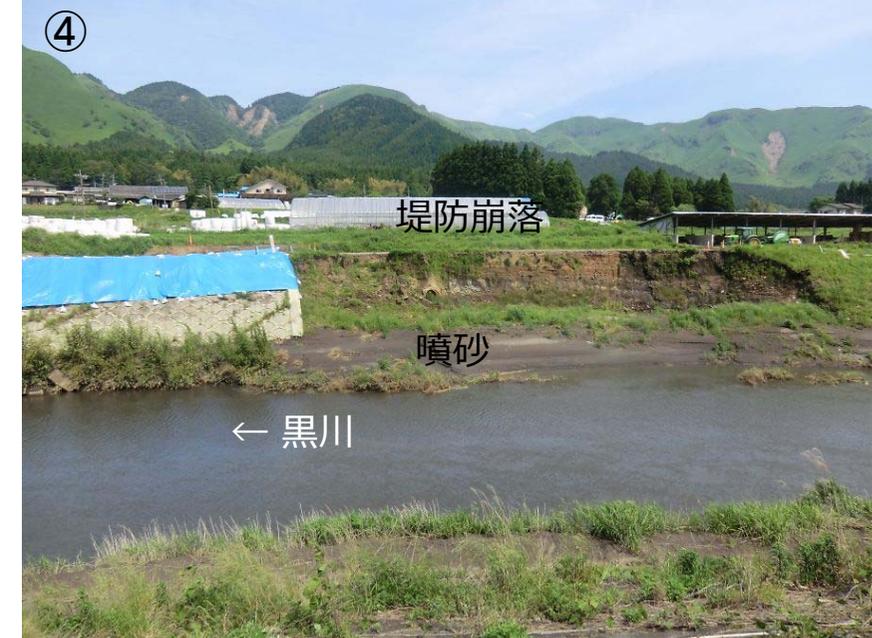
阿蘇市赤水駅付近 (丸数字は図8の地点番号)

黒川沿岸の農地には、無数の噴砂が認められた。この地区では黒川の蛇行跡の沼地も多くあり、噴砂は沼地周辺に特に集中していた。なお、農地には延長数100m～1000mに及ぶ地割れ群が見られたが、噴砂が見られた地割れと、全くなかったものがあった。

③旧河道の方向へ側方流動

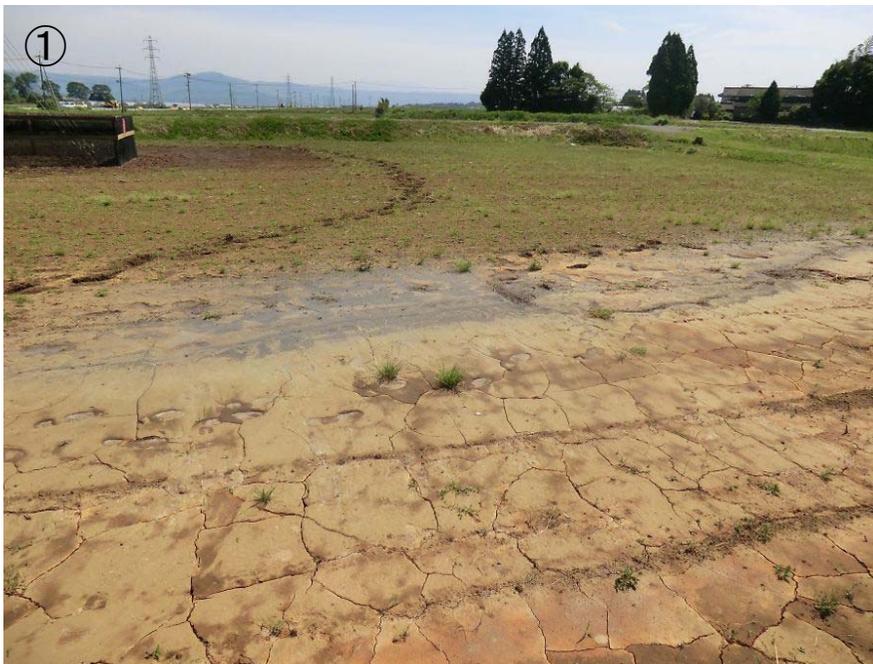
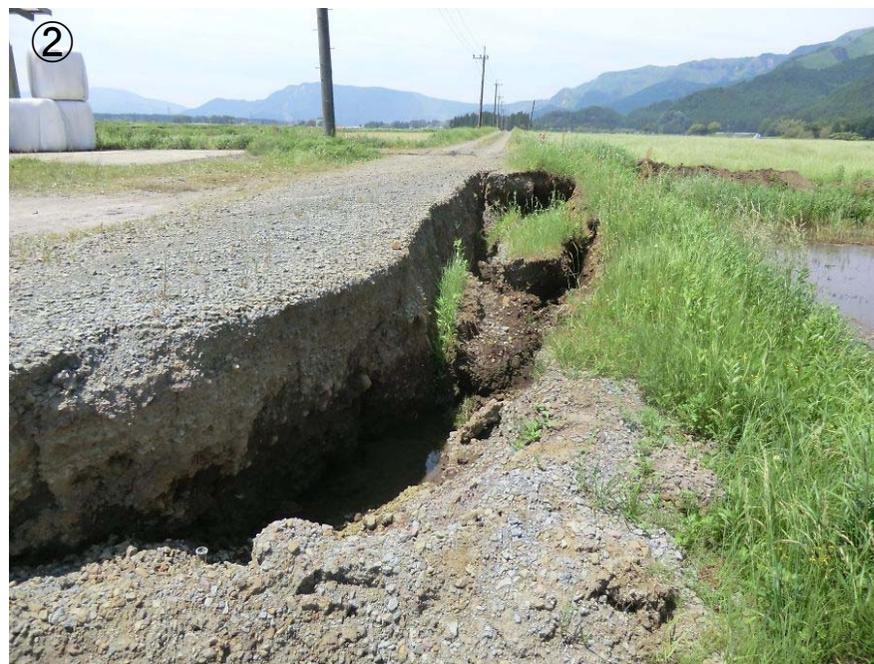
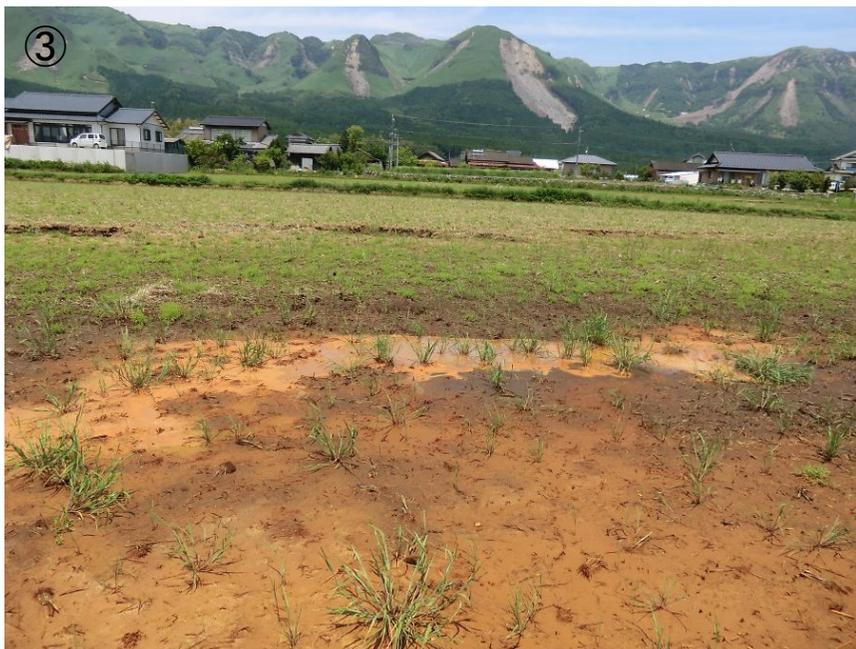
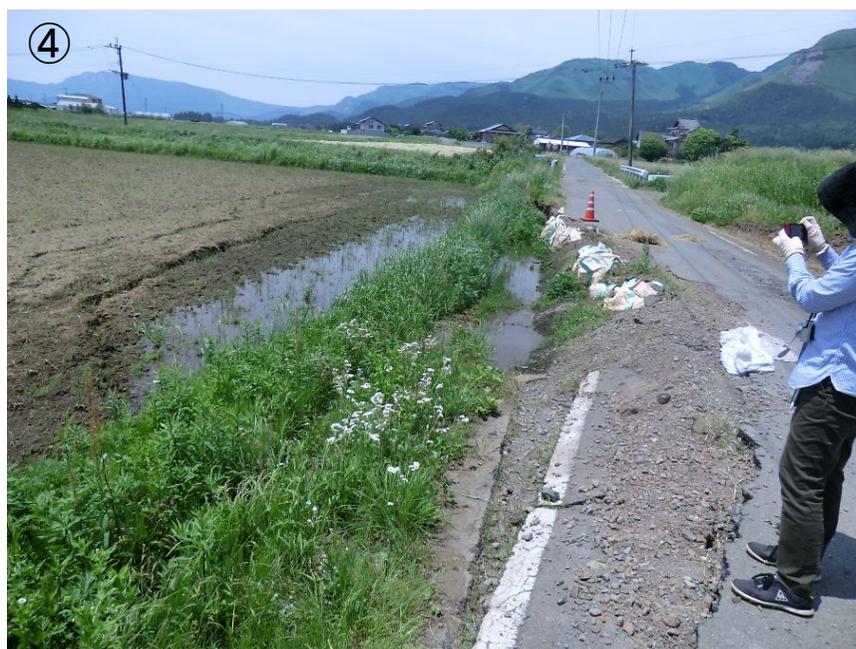
阿蘇市永草付近

この地区でも、農地に極めて多数の噴砂が見られた。噴砂は黒川沿岸の後背湿地の農地だけでなく、阿蘇山の火山山麓扇状地でも発生していた。

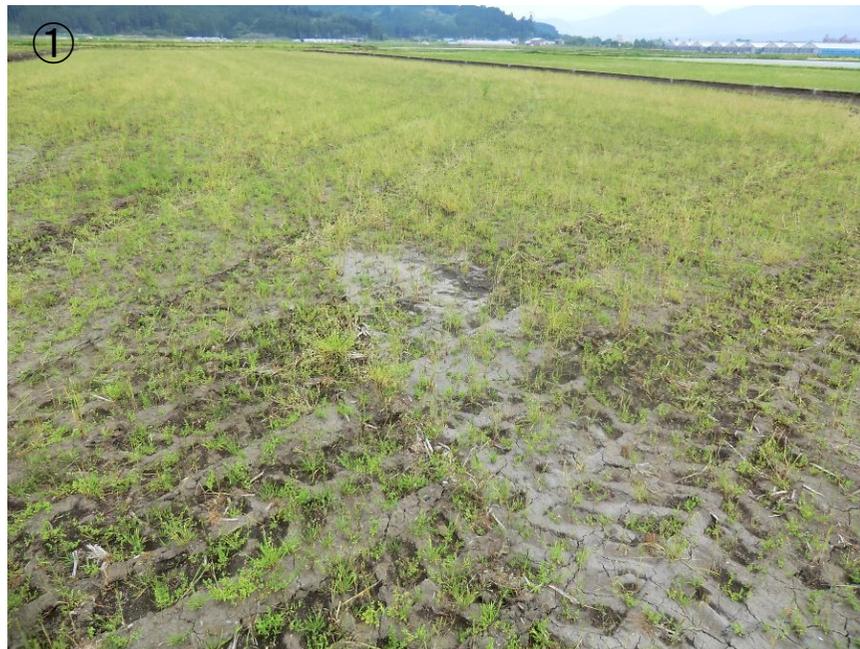
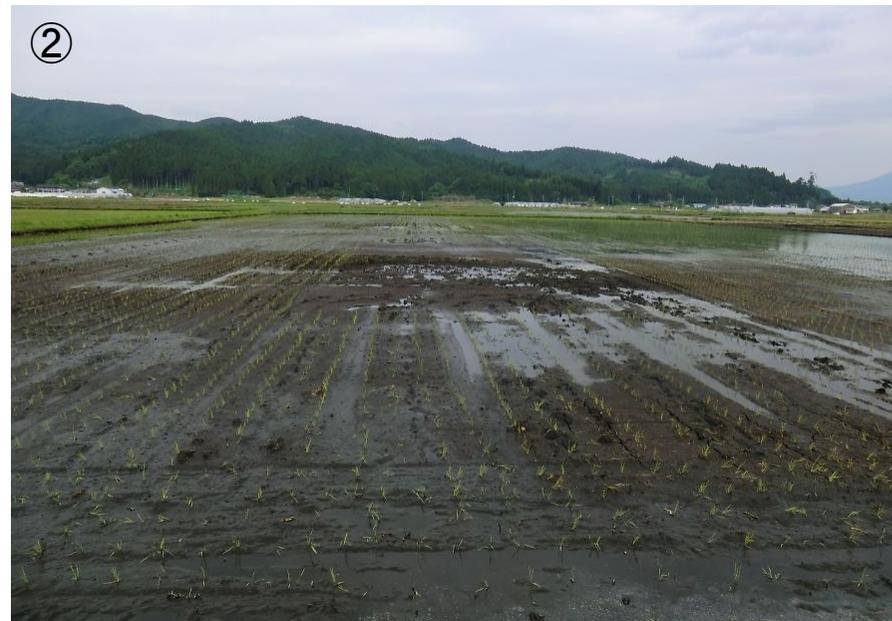
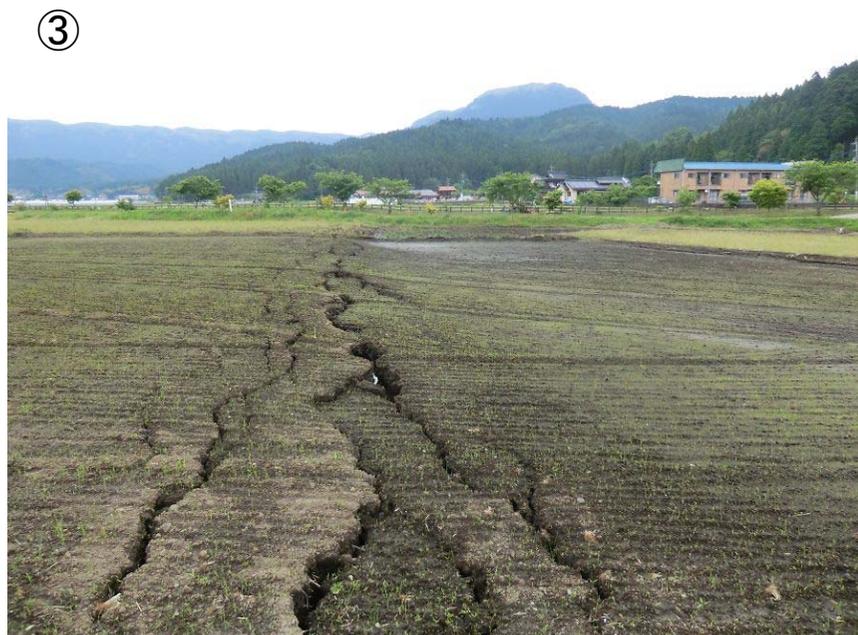
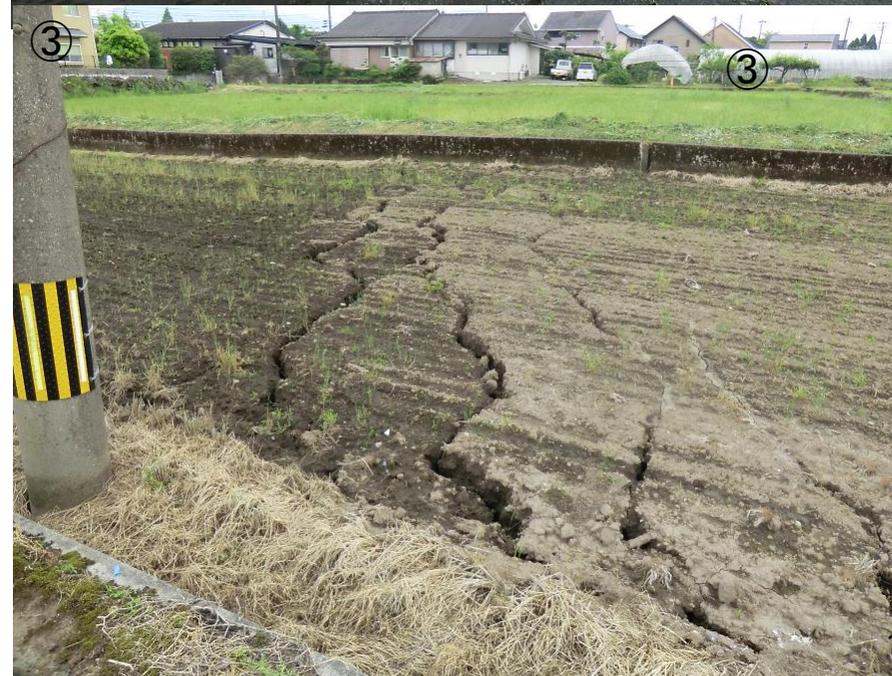
阿蘇市湯浦付近

2016/4/16撮影空中写真やGoogle Earthの画像では湯浦川と花原川の間の後背湿地の農地に多数の噴砂が見られた。現地調査時には、農地の入水や田植えが終わり、大部分の噴砂は確認できなかった。

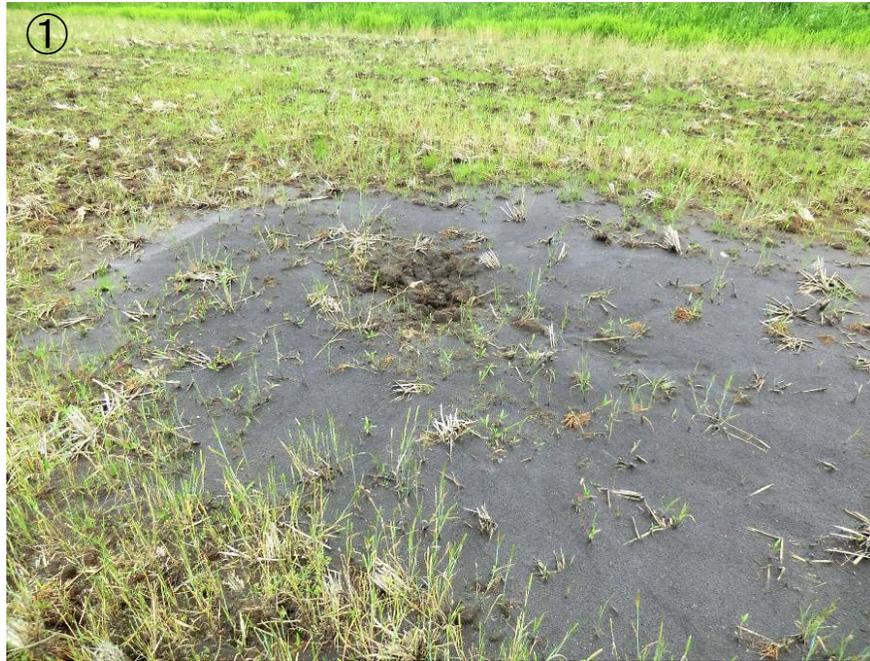
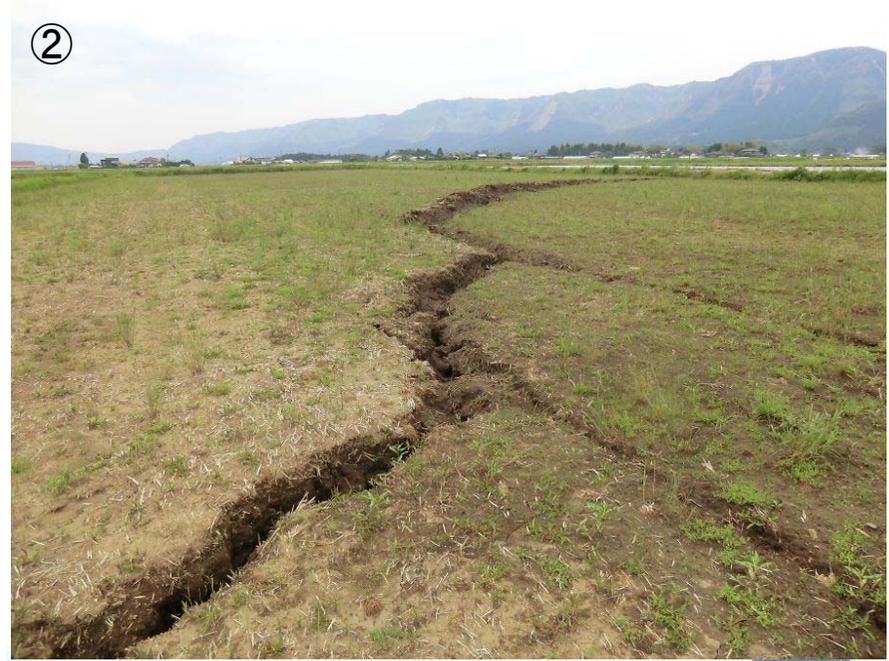
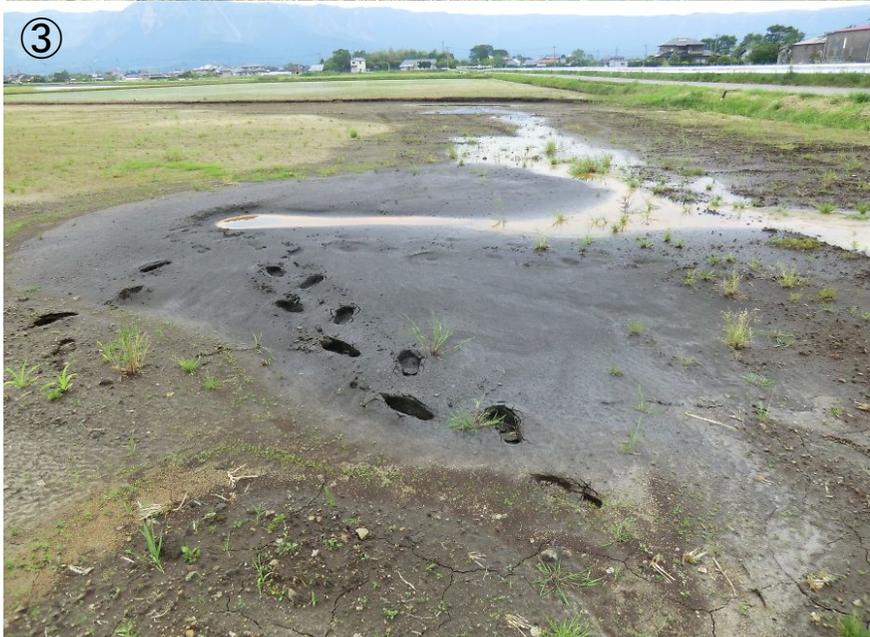
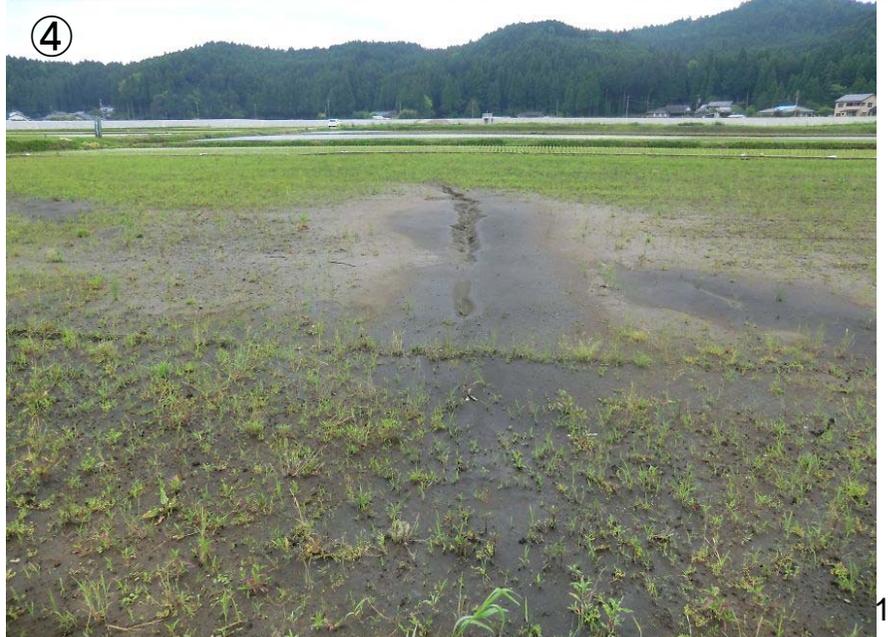
阿蘇市三久保付近 (丸数字は図11の地点番号)

明治35年の旧版地形図を見ると、噴砂が特に高密度に見られた図の中央部(扇状地)は湿地となっている。火山山麓扇状地の扇端部湧泉のため湿地となっていたものと思われる。

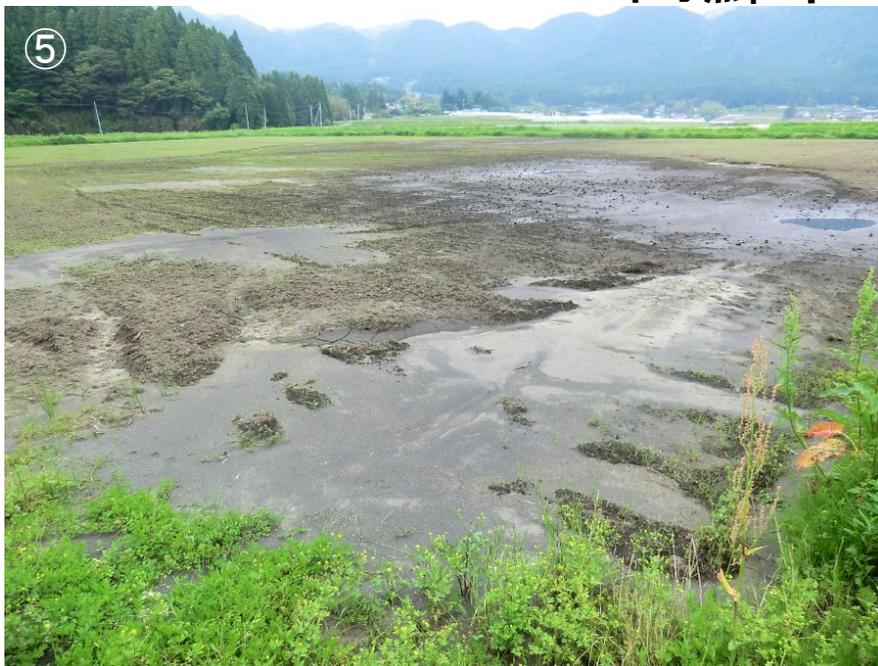
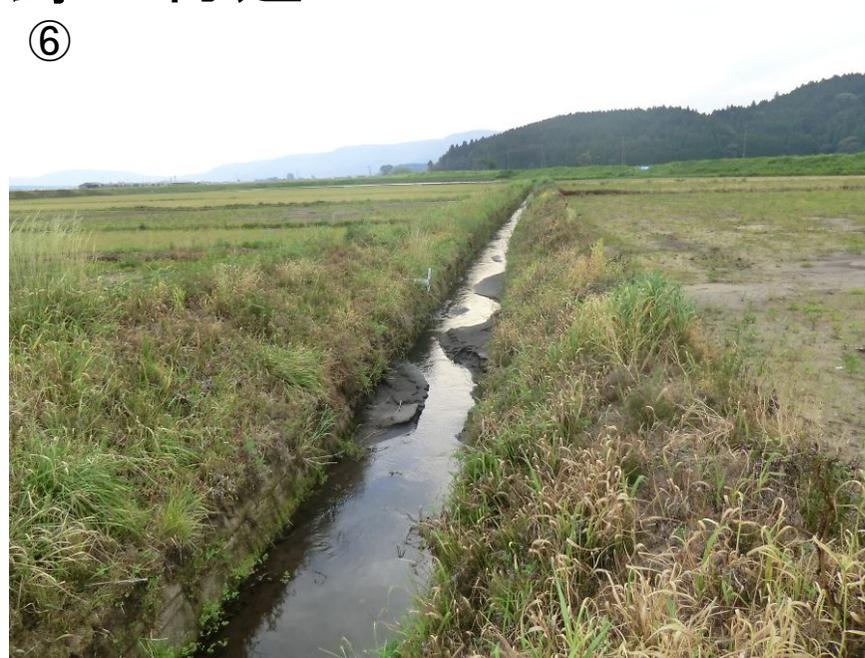
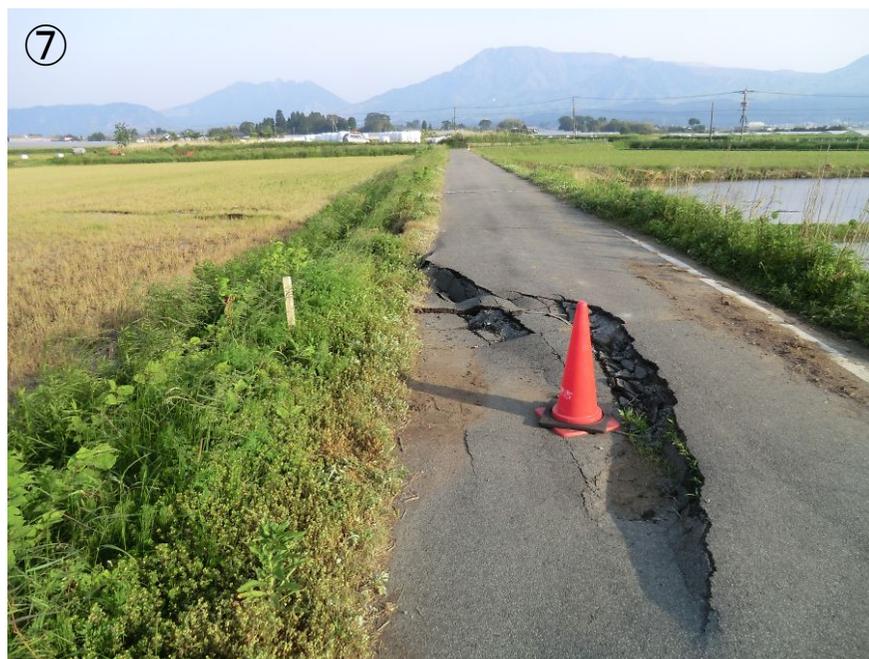
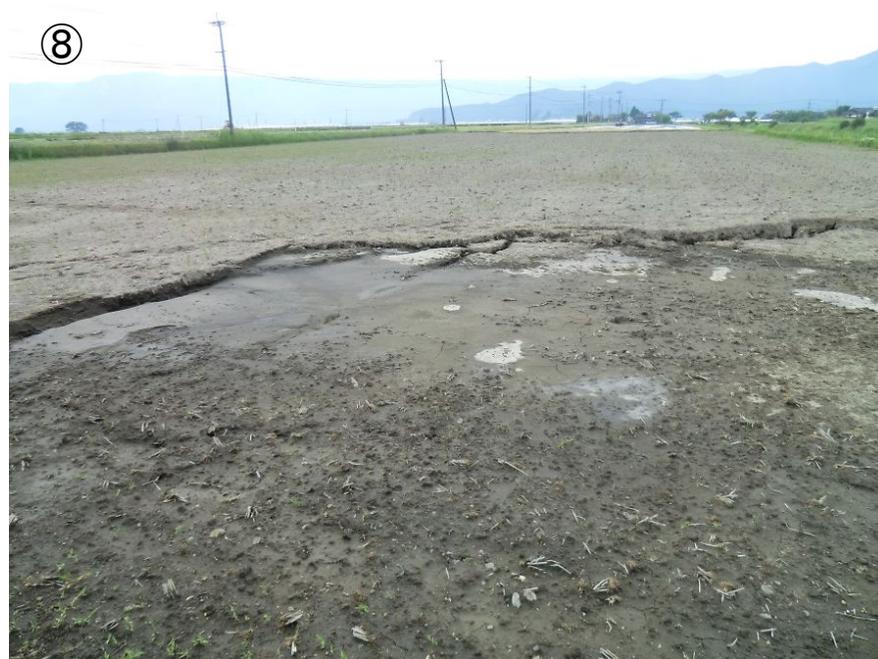
阿蘇市小野田付近 (丸数字は図12の地点番号)

黒川の後背湿地に噴砂が多いが、南側の扇状地にも噴砂や地割れが見られた。

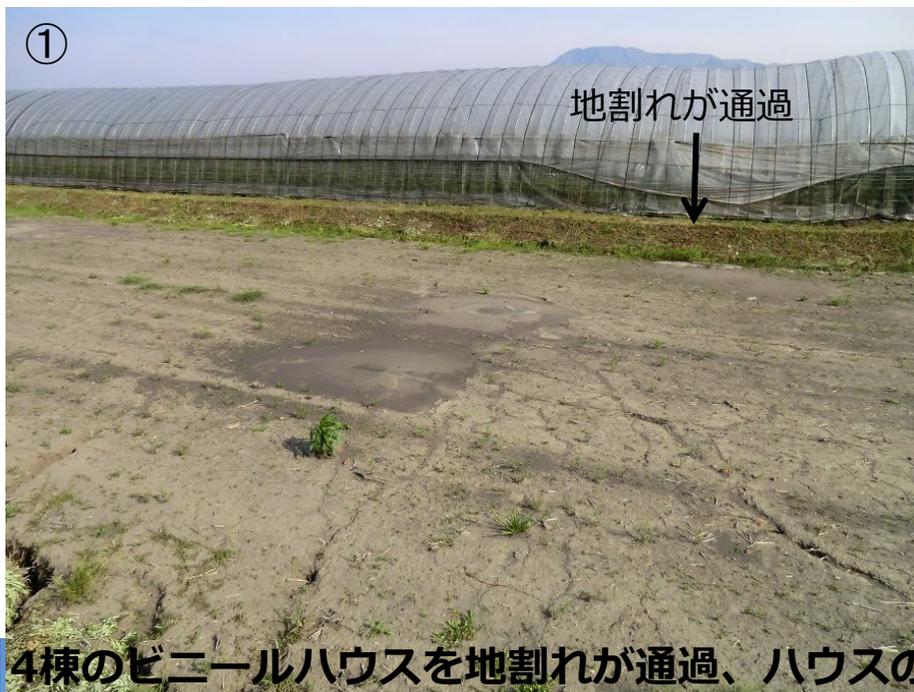
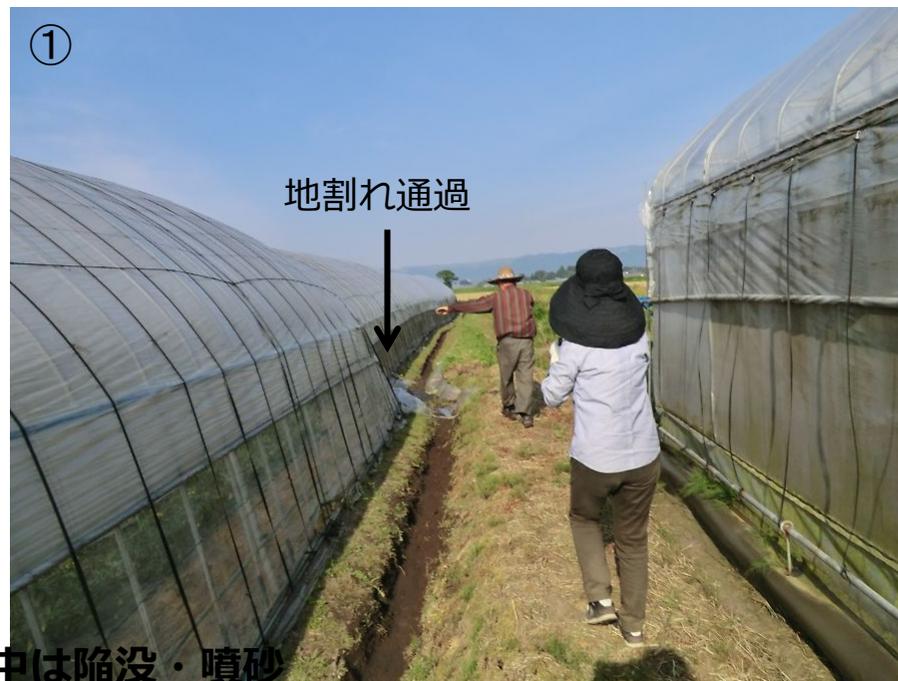
阿蘇市役犬原付近

4棟のビニールハウスを地割れが通過、ハウスの中は陥没・噴砂

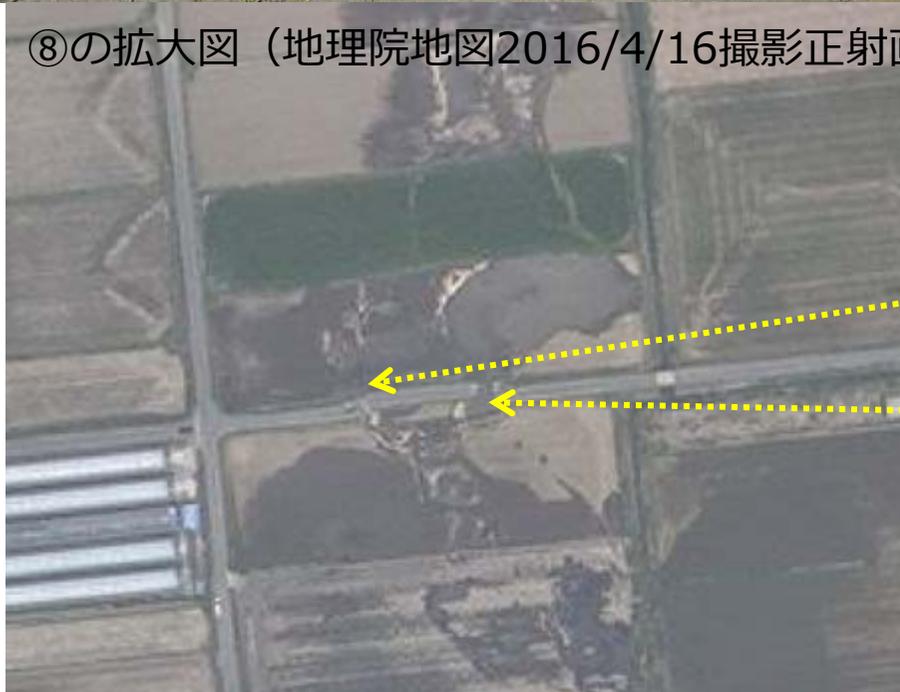
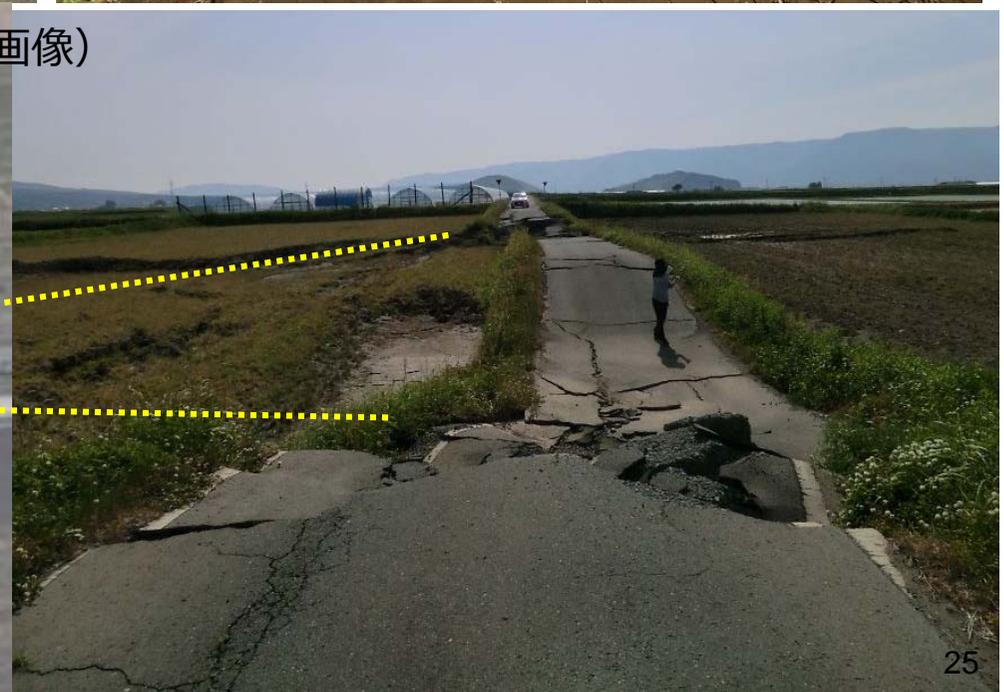
⑧の拡大図 (地理院地図2016/4/16撮影正射画像)

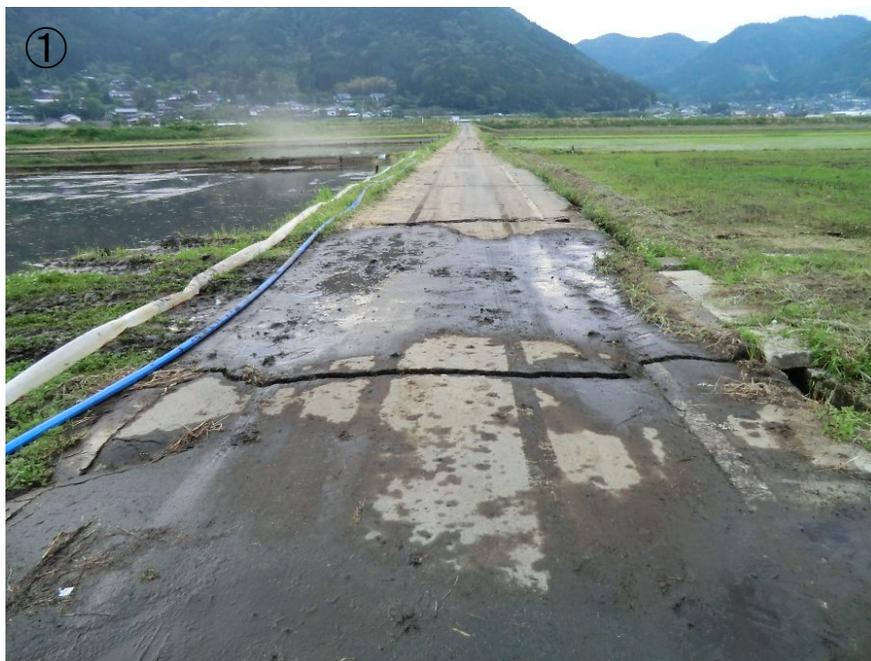
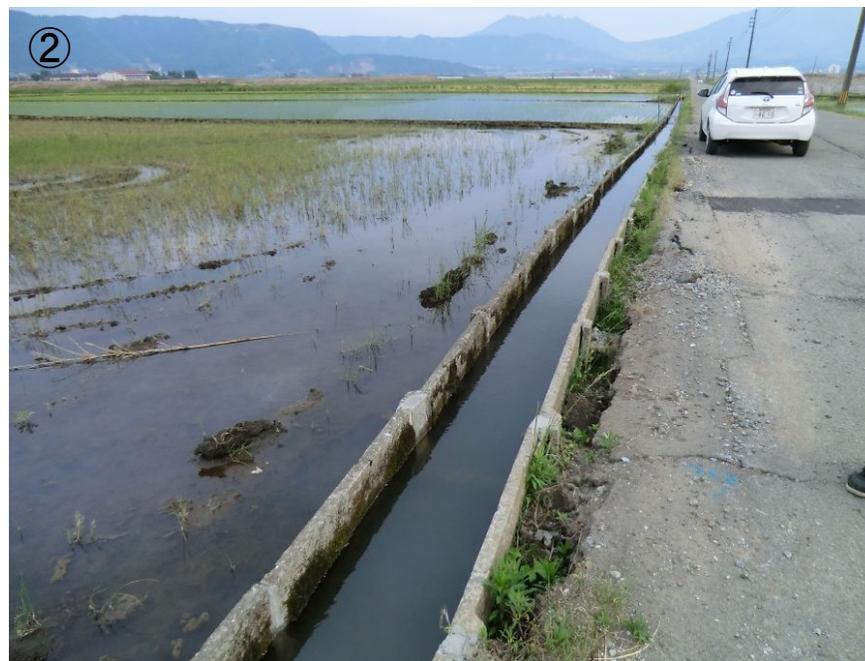
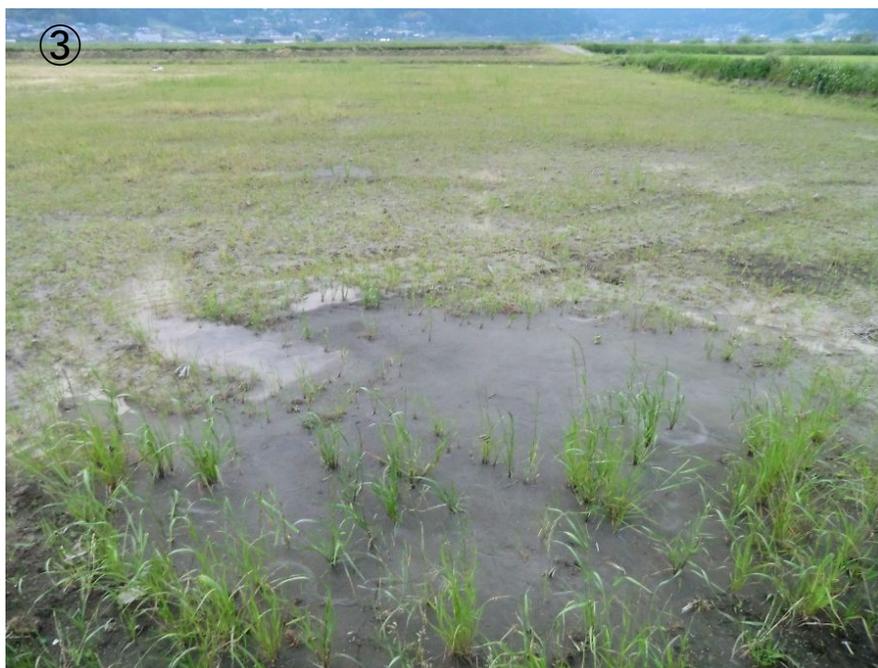
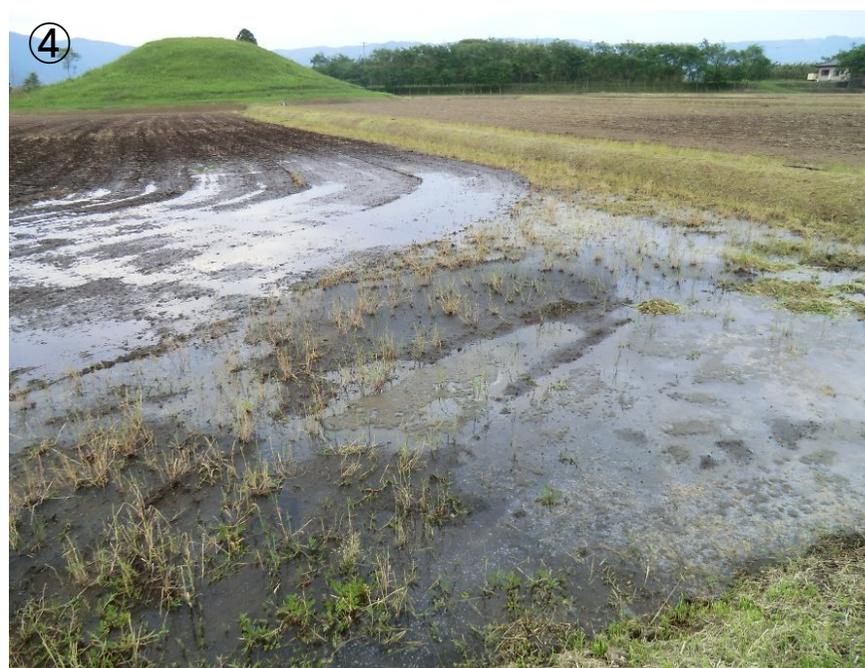
阿蘇市一の宮町中通付近（丸数字は図14の地点番号）

黒川の後背湿地と火山山麓扇状地の両方で噴砂が見られた。噴砂が集中している所と少ないところがあるが、噴砂の疎密の原因は不明である。

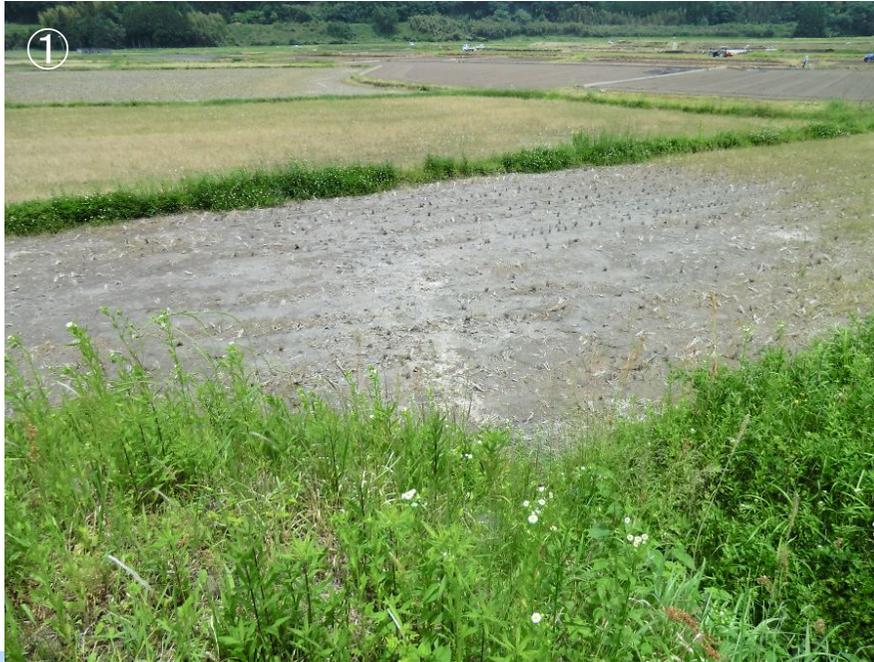
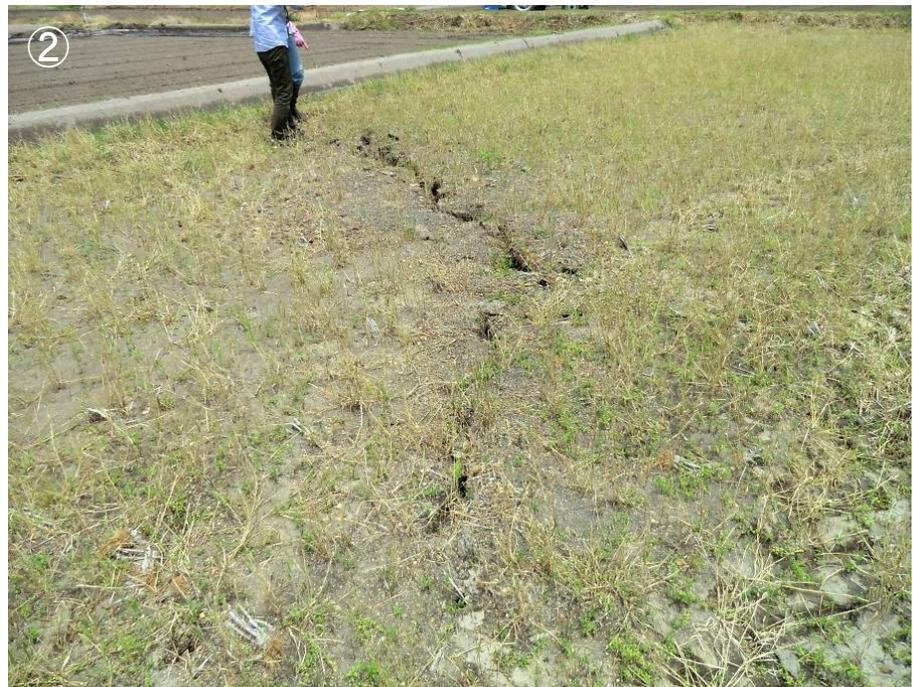
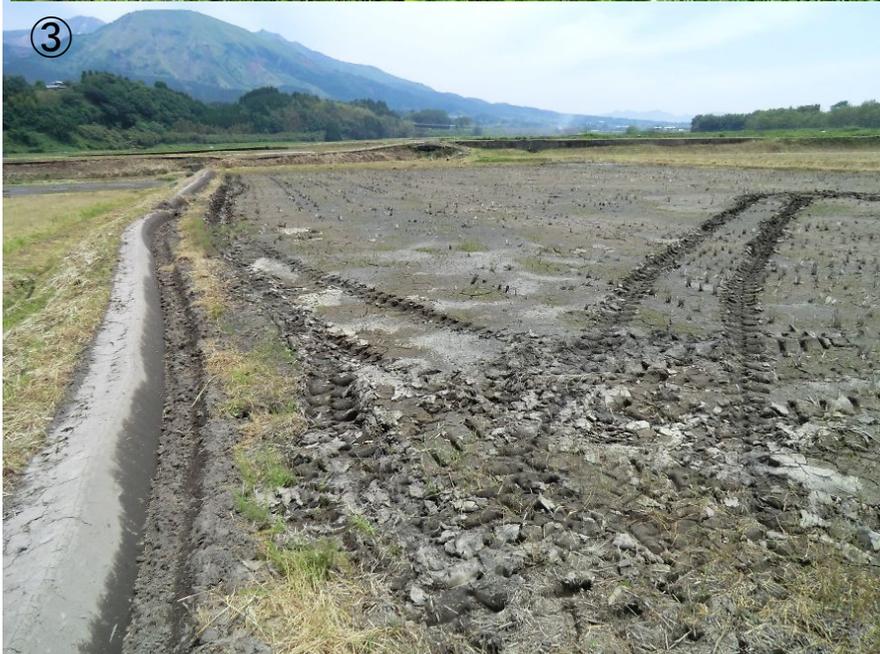
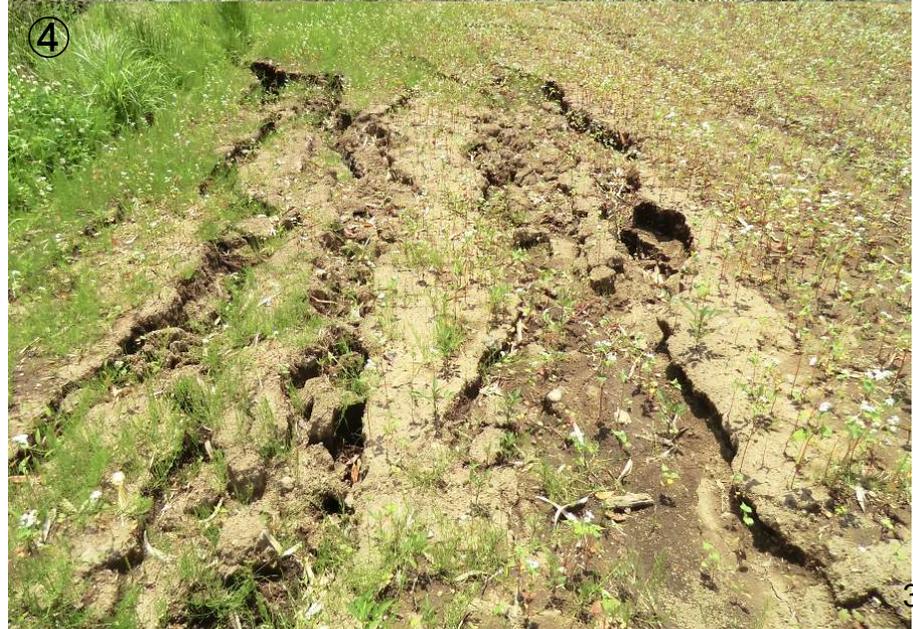
南阿蘇村河陰付近 (丸数字は図16の地点番号)

噴砂は白川の谷底低地に集中して発生しているが、阿蘇市のように噴砂の密度は高くない。

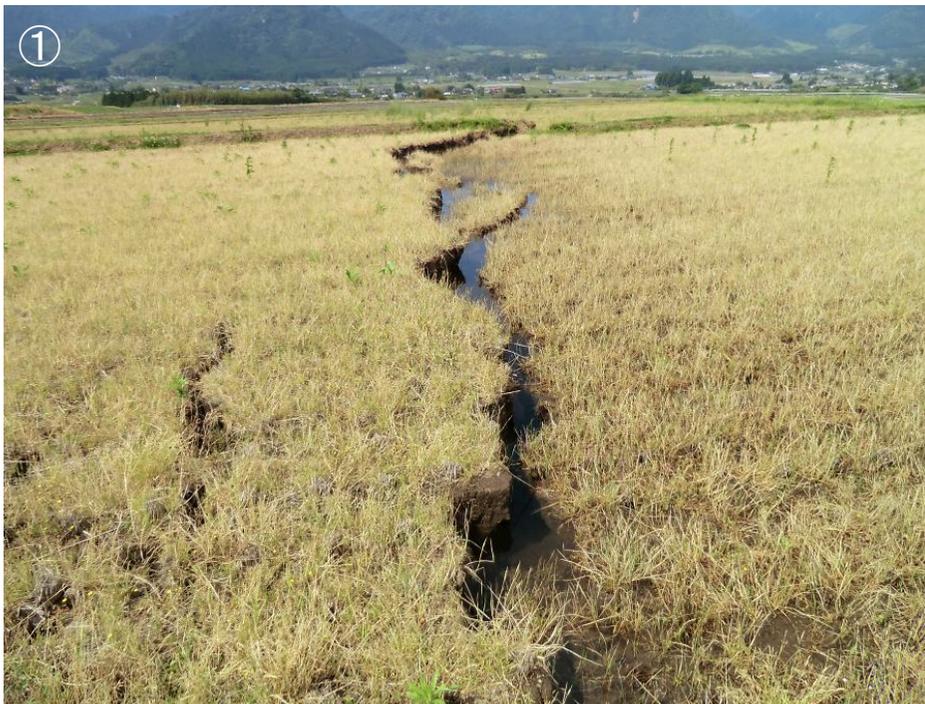
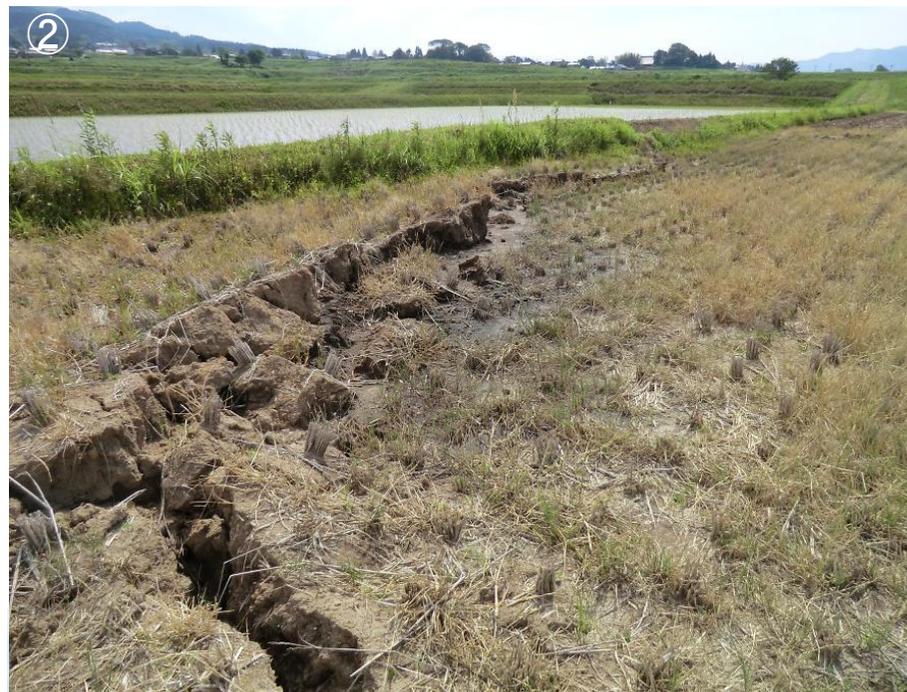
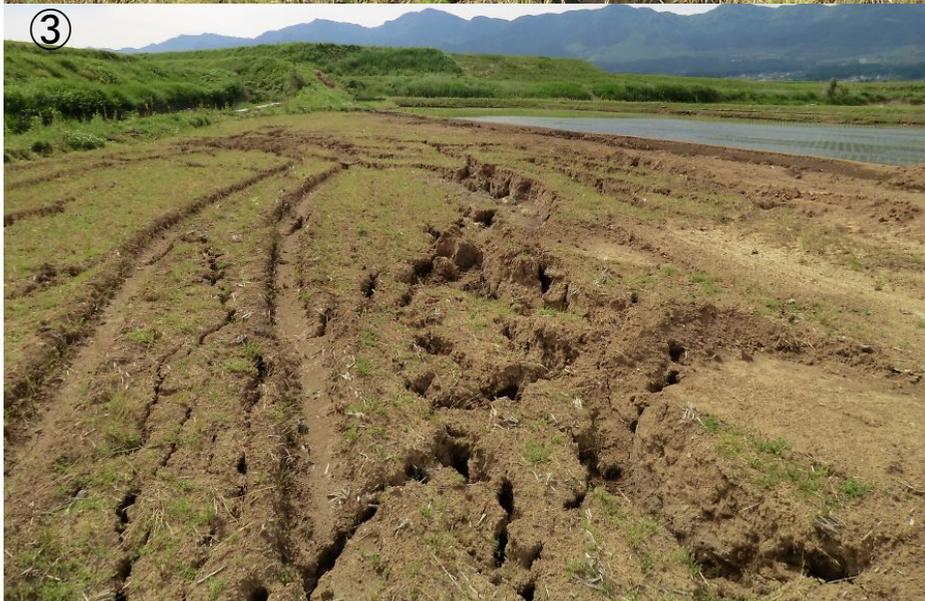
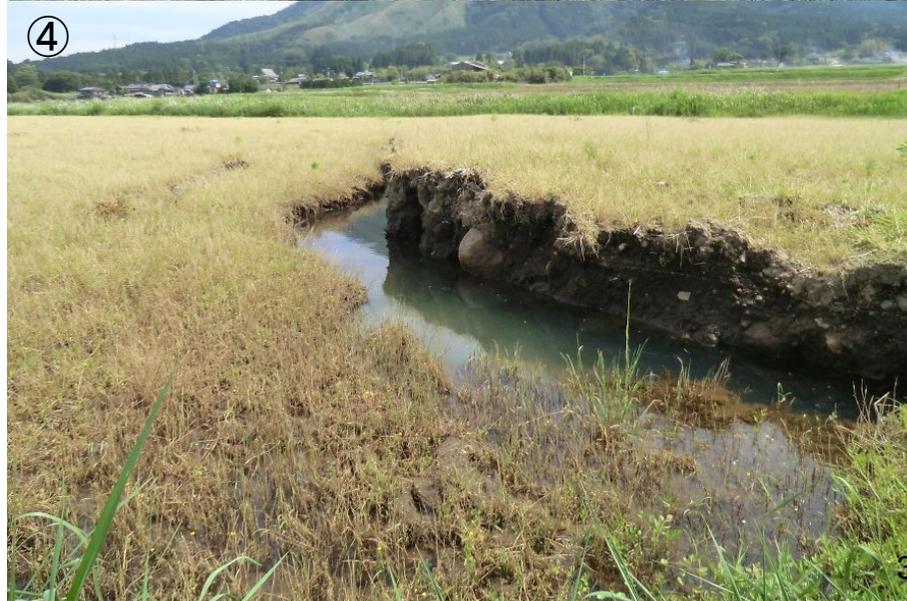
南阿蘇村河陽付近 (丸数字は図17の地点番号)

噴砂は白川の谷底低地で多く起きているが、川との比高が高い砂礫質台地でも噴砂が認められた。
