平成28年(2016年)熊本地震
液状化調査報告(第2報)
阿蘇市・南阿蘇村

現地調査:2016年5月21日～5月22日

防災科学技術研究所

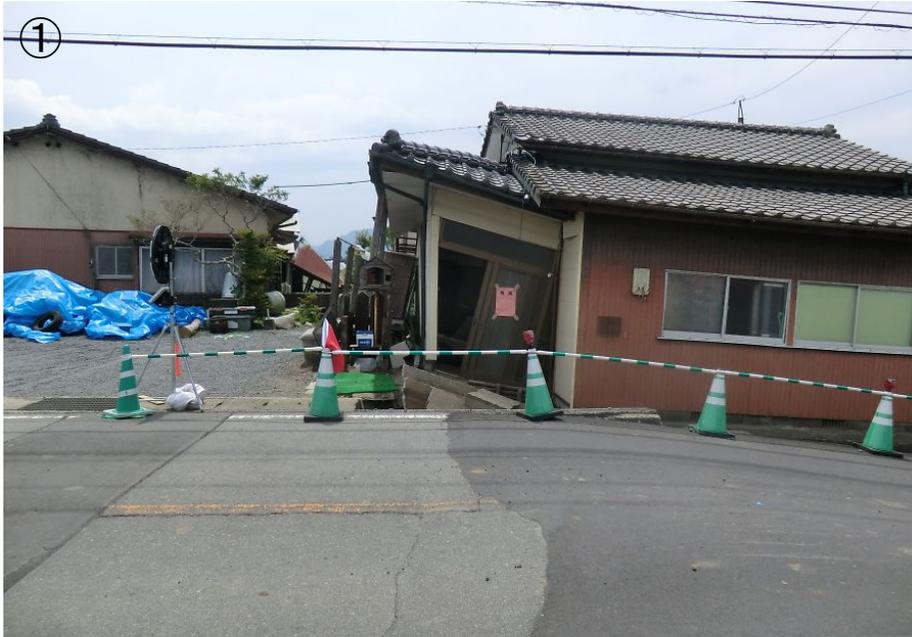
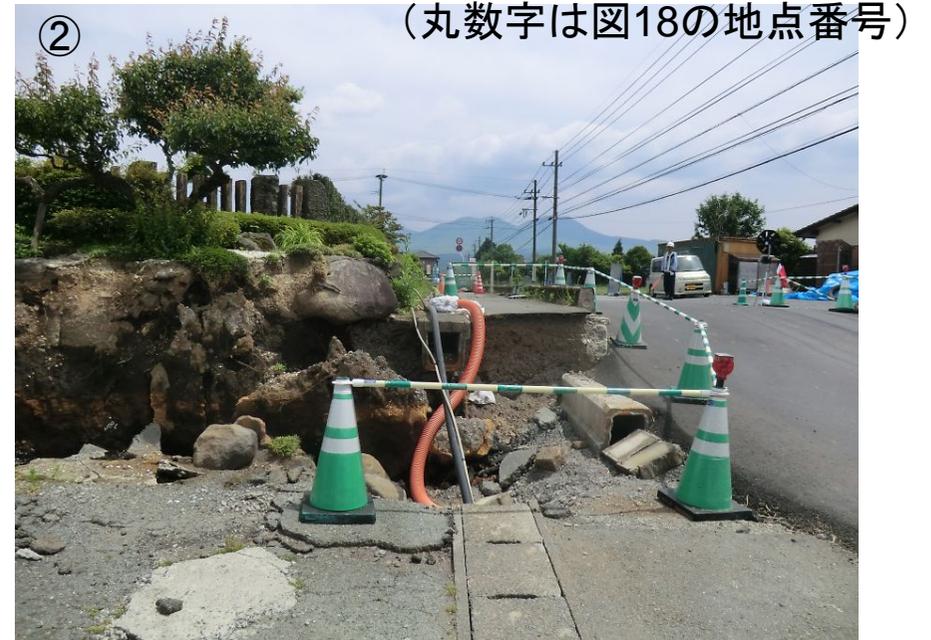
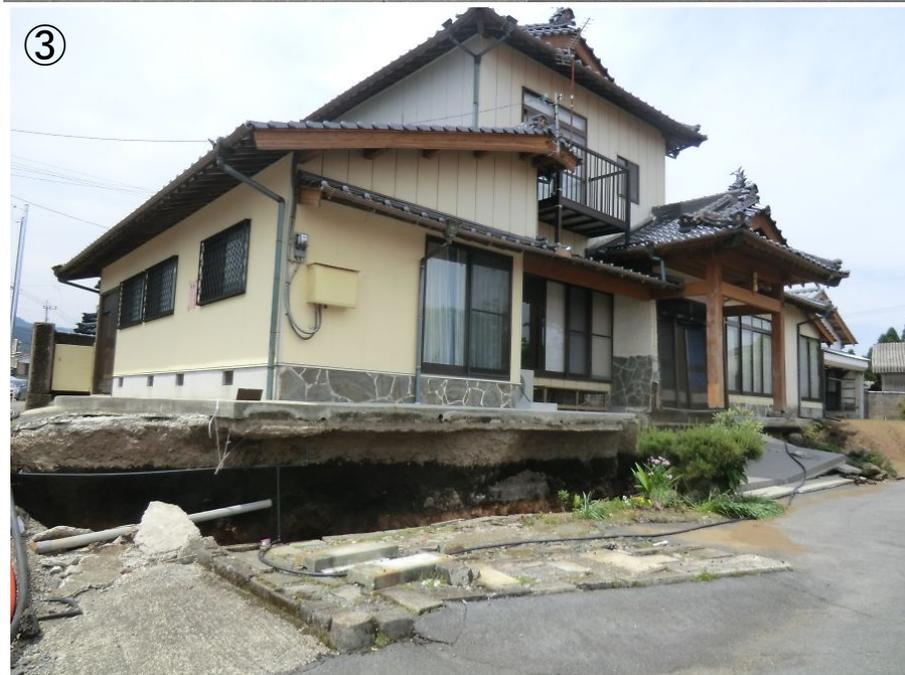
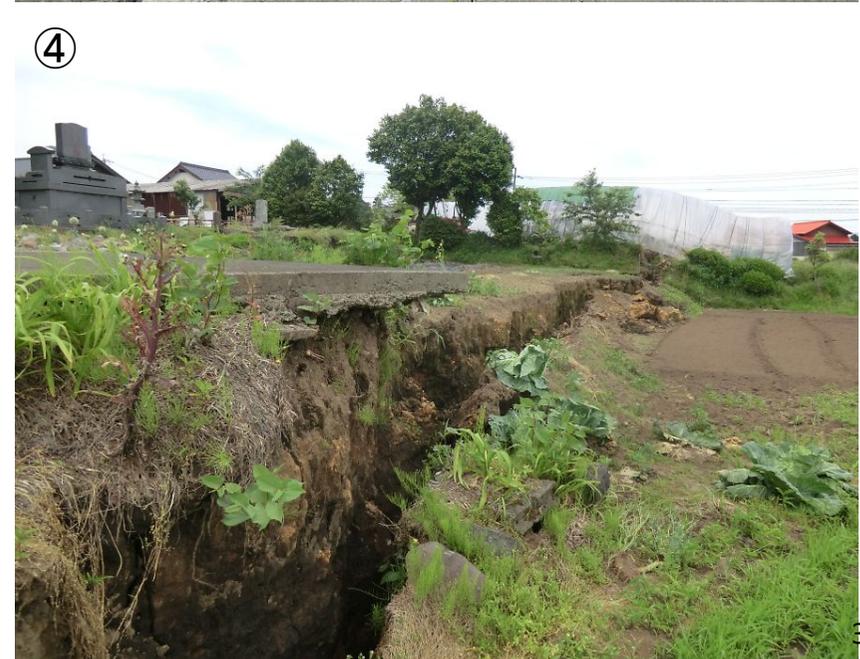
阿蘇市狩尾付近(液状化以外の被害)

落差のある地割れが多数発生した狩尾付近は、火山山麓扇状地の扇端部で、後背湿地との境界にあっている。旧版地形図を見ても旧河道は見当たらない。扇状地扇端で地下水位が浅いと推測されるが、大規模な地盤変状が発生した原因は不明である。

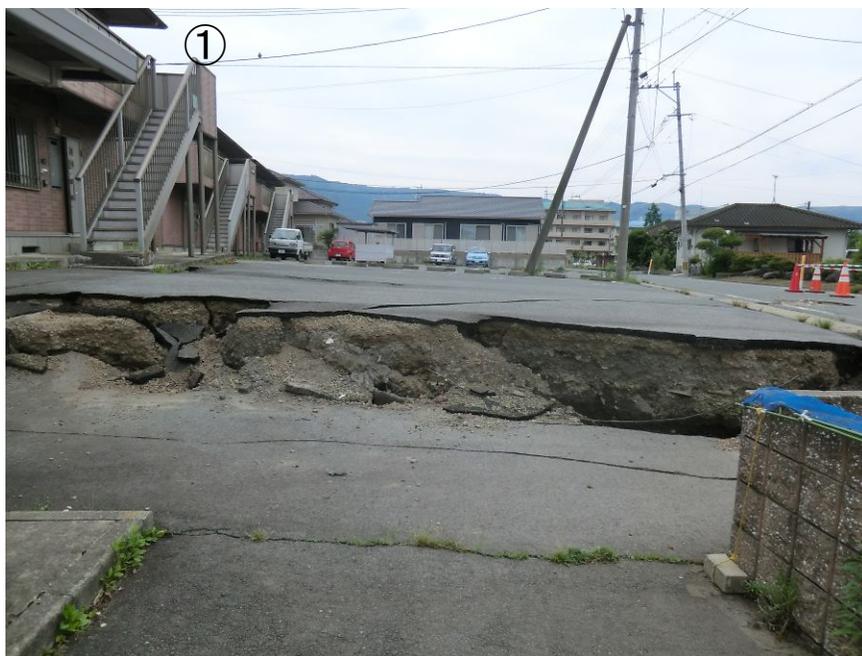
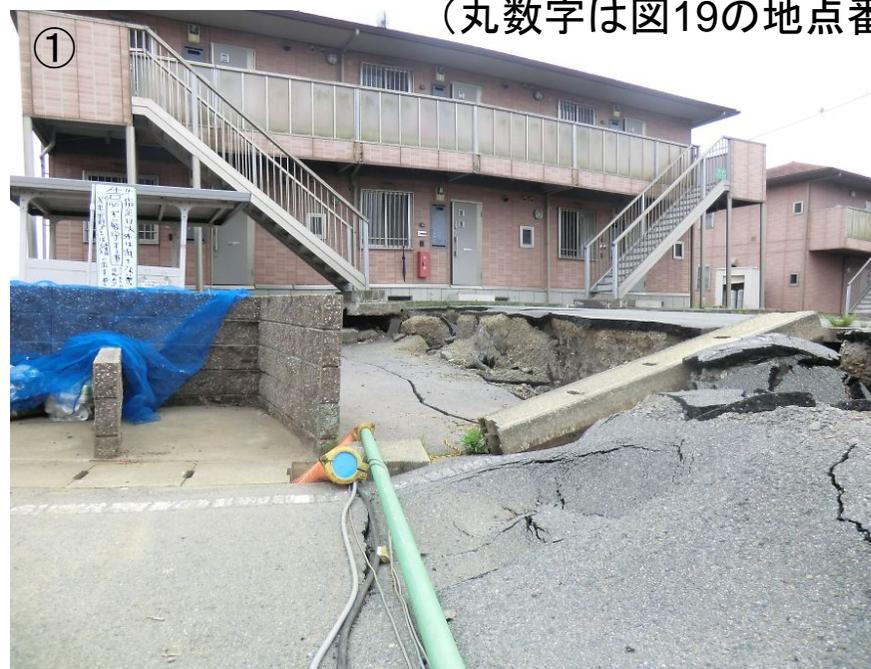
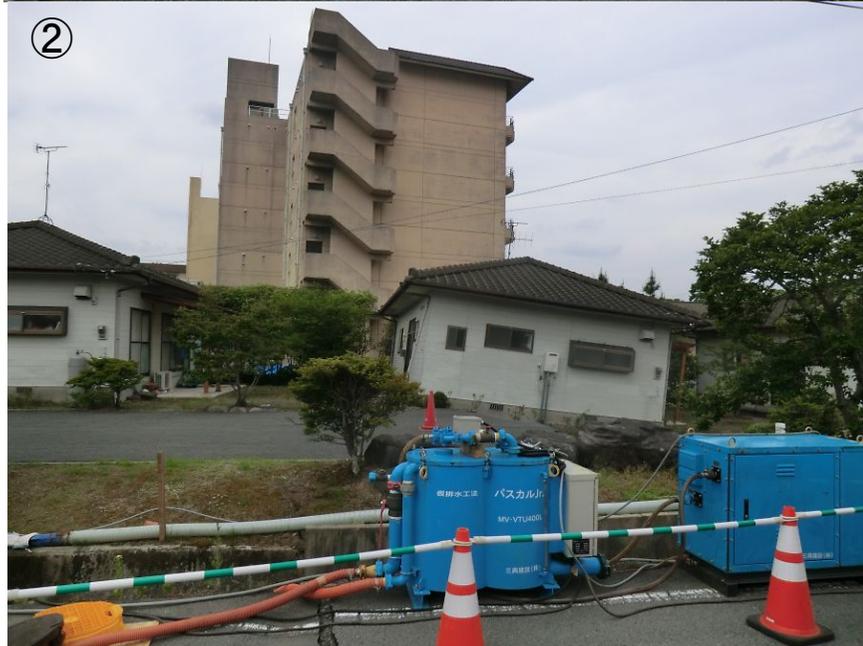
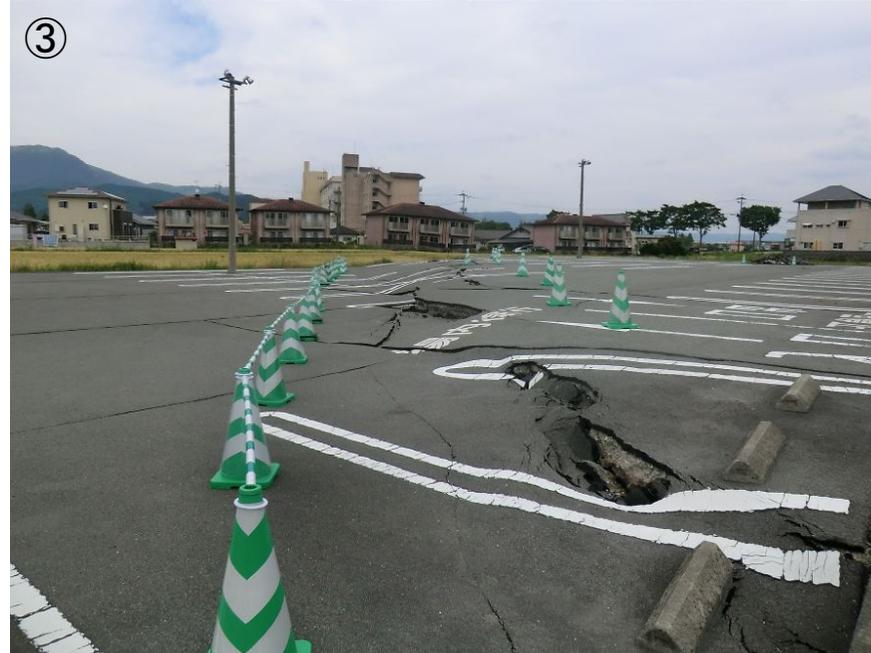
阿蘇市内牧付近(液状化以外の被害)

被害地は、内牧の自然堤防の南側の後背湿地に位置している。旧河道等は見当たらない。水田を宅地にした際に盛り土されていると思われるが、ここだけ過大な地盤変位が発生した原因は現時点では不明である。
